○高津川・江の川の維持管理状況について

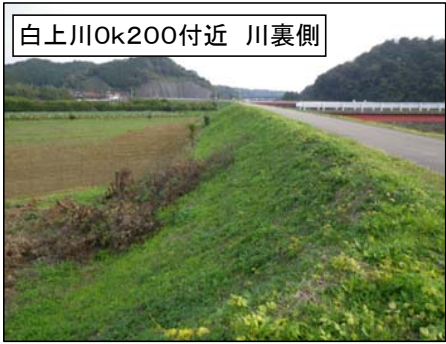
高津川の維持管理状況	江の川(江津市内)の維持管理状況	江の川(川本町・美郷町・邑南町)の維持管理状況
タイトル	特定外来生物オオキンケイギク対策の試験施工について	堤防護岸の補修について	河川監視カメラ映像の支障となる樹木の伐採について
内容	益田市内田町地内の堤防において、オオキンケイギク対策として「天地返し」を試行的に実施しました。	江津市桜江町川越地内において、護岸の補修を行いました。	美郷町潮地内において、河川監視カメラ映像の支障となる樹木の伐採を行いました。
状況写真	<p>(作業前) 平成24年11月5日</p> <p>白上川0k200付近 川裏側</p>

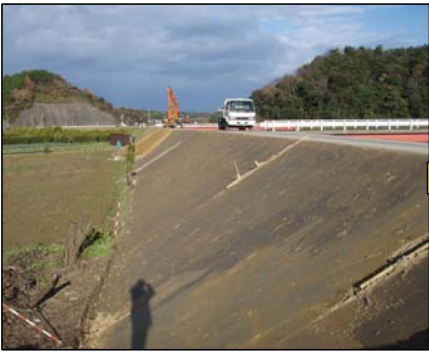
<p>※堤防の表土に生存種子が含まれているため、表層と下層を入れ替える</p> <p>(作業状況) 平成24年12月25日</p>

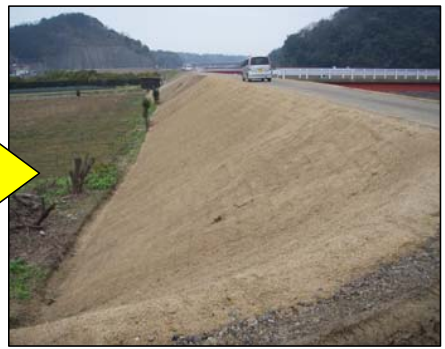
<p>天地返し完了</p> <p>平成25年1月18日</p>

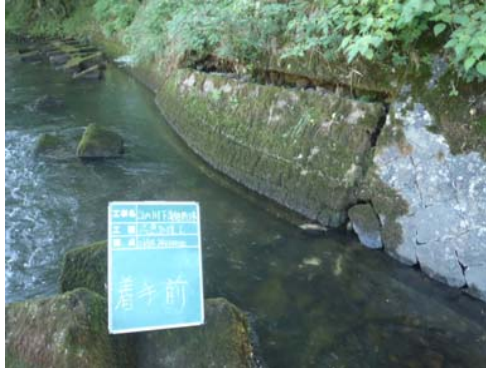
<p>植生工(張芝)完了</p>	<p>(作業前) 平成24年8月28日</p>

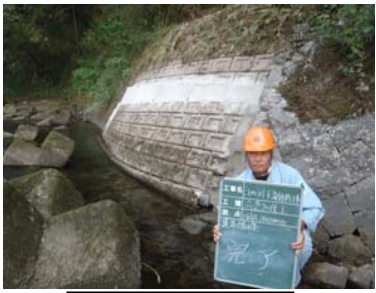
<p>(作業状況) 平成25年2月13日</p>

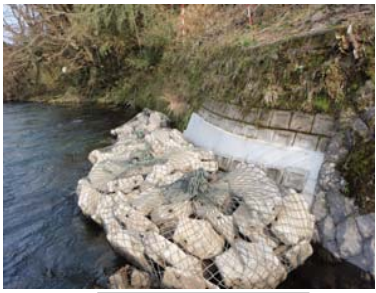
<p>護岸補修完了</p>

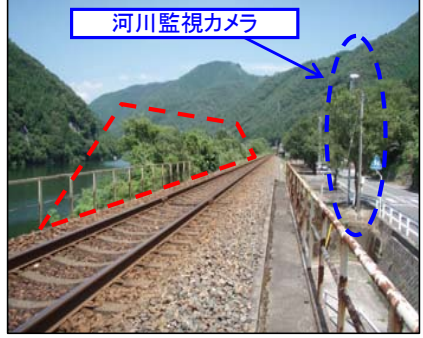
<p>根固め設置完了</p>	<p>(伐採前) 平成24年10月12日</p> <p>河川監視カメラ</p>

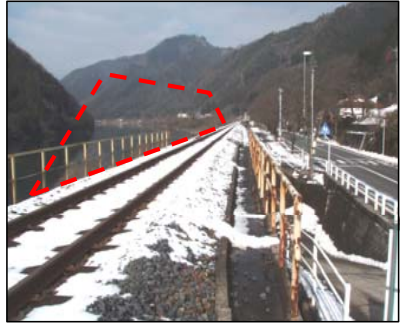
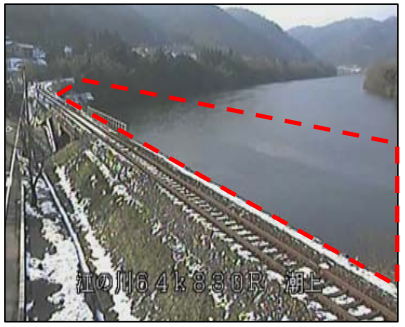
<p>江の川64k880R 海上</p> <p>(伐採後) 平成25年1月29日</p>

<p>江の川64k880R 海上</p>
コメント	<p>高津川水系では広範囲に渡って特定外来生物のオオキンケイギクが繁茂しています。そこで、オオキンケイギクを減少させるため、昨年の11月中旬からオオキンケイギク対策の試験施工として堤防法面の「天地返し」を実施し、1月中旬に完了しました。若干一部の法面の植生工が未実施の箇所がありますが、種子の発芽適期の3月に実施する予定です。今後は定期的にモニタリング調査を実施し、効果的な対策工法の検討を行います。高津川の管理についてご意見がありましたら、高津川出張所(0856-22-0533)まで御連絡をお願いいたします。</p>	<p>江津市桜江町川越地内において、護岸の補修を行い、今後の洗掘を防ぐため、根固め工の設置を行いました。出水時に護岸や堤防が壊れる恐れがある箇所については、引き続き補修を行っていく予定です。江の川の管理についてご意見がございましたら江の川下流出張所(0855-52-2926)までご連絡をお願いします。</p>	<p>当該地区の河川監視カメラは、河川の水衝部(河川がカーブしているため、洪水時に水が当たる場所)の監視を行うため設置しているのですが、樹木が繁茂しており、見えにくい状況となっていました。また、JRIに近接しているため伐採作業が困難な場所でしたが、きれいに伐採する事ができました。河川監視カメラ映像の見通しも良くなり、今後も河川の状況把握に努めていきたいと思っております。</p>
