令和7年2月7日

## 一般国道9号三隅・益田道路の遠田IC付近の 工事状況について

～ 法面湧水対策により開通形態を見直し ～

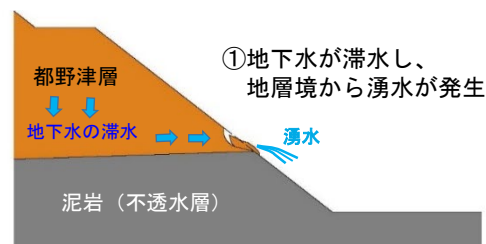
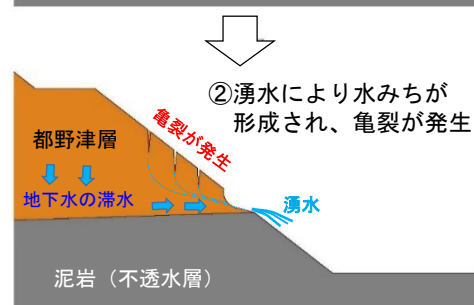
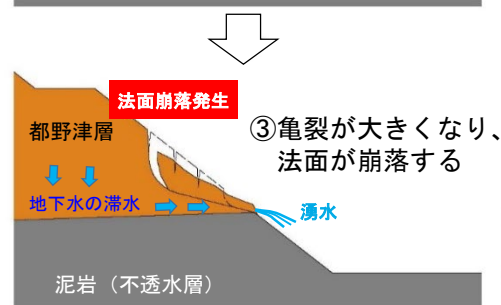
<湧水による法面崩落発生イメージ>

※スレーキング：軟岩や硬岩の固まりが起床の変化などにより乾燥と湿潤を繰り返す、細粒化（土砂化）する現象

※都野津層：降雨等による表流水の浸食に対し非常に弱い特性を持ち、湧水による変状事例も多い地質。

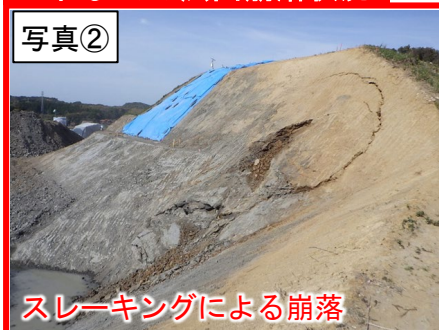
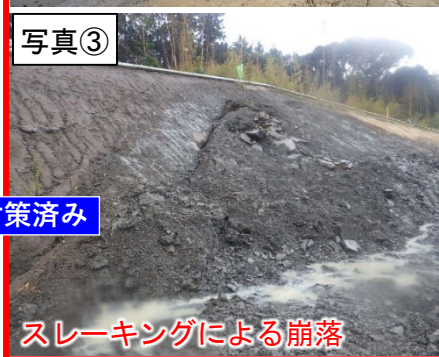
- 一般国道9号三隅・益田道路（延長15.2km）は令和7年度の開通を目指し、改良・橋梁及び舗装工事等を進めているところです。
- これまで、地質調査結果を踏まえ遠田IC付近の掘削工事を進めて来たところですが、遠田IC入口交差点より西側区間において、掘削中の法面で湧水による亀裂が発生し、法面崩落の恐れがあることから慎重に掘削を行う必要があり、工事に時間を要しているところです。
- 掘削及びその後の工程を精査した結果、遠田ICは三隅・益田道路令和7年度の開通時において、遠田IC入口交差点を介した開通形態への見直しが必要と判断しました。
- 遠田IC付近の完成時期は、今後の掘削工事の進捗状況を踏まえ工程精査し、改めてお知らせいたします。

これまでの法面崩落状況
