## 萩・三隅道路玉江橋事故調査報告書（概要）

- ・工 事 名: 萩・三隅道路玉江橋下部その3工事
- ・工 事 場 所: 山口県萩市山田地内
- ・工 事 内 容: 玉江橋の橋脚工事 (P2橋脚、P3橋脚)

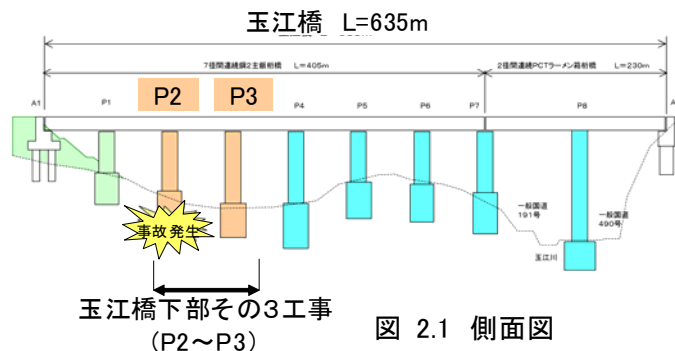
図 2.1 側面図

P2橋脚の深礎杭 (直径 9m、長さ 20m) の主鉄筋組立ての準備を8人の作業員が深礎杭の中で作業中、前日までに杭底から 17.2m まで組み立てた主筋を除く帯鉄筋および中間拘束筋が崩れた。

8名中1名はすぐ脱出したが7名が中に閉じこめられ、事故発生から約2時間20分後の12時40分までに全員が救出され、6名が病院に搬送された (8名のうち6名が軽傷、2名が重傷)。

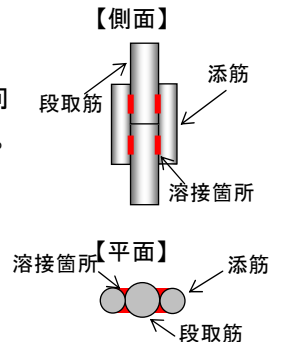
基部付近が繰り返し湾曲している。基部の屈曲部（湾曲部の頂点）は概ねP1方向を向き、下端から屈曲部まで800mm程度で外側段取筋も含め共通の状況であった。

継手部は2本の添筋と段取筋を溶接しており（右図参照）、溶接長にバラツキが見られる。継手部で破断している箇所も見られる。

継手は1本当たり12箇所、最下段を除き1.25m間隔にある。

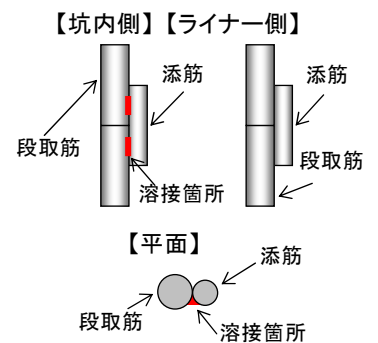
基部付近が繰り返し湾曲している。基部の屈曲部は内側段取筋と同様である。

継手部は1本の添筋と段取筋を坑内側のみ溶接しており（右図参照）、溶接長にバラツキが見られる。ほとんどが継手部で破断している。

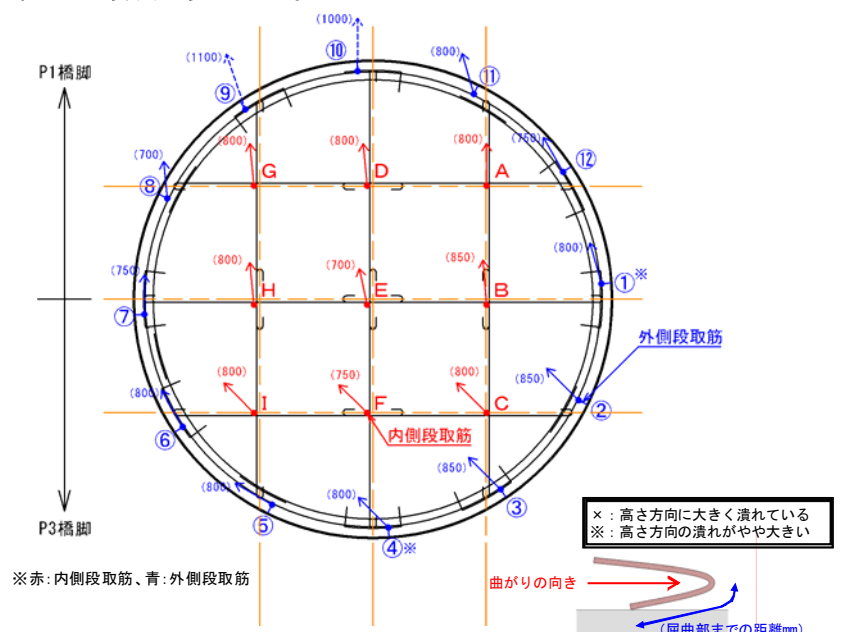
図 鉛直段取筋最下部の曲がりの方向  
および下端から屈曲部までの距離

1) 屈曲部の向きは概ねP1方向を向き、変形方向が一定である

2) 下端から屈曲部までの距離は800mm程度で一定である。

3) C, F, I の内側鉄筋は、曲がりの方向側に中間拘束筋がないため中間拘束筋との結束が破断している。

全ての鉛直段取筋の最下部の湾曲は最下端から屈曲部までの長さがほぼ800mmで同一方向(P1方向)を向いていることが確認された。
