第3回 岡山県道路メンテナンス会議

岡山県笠岡市 石橋・木橋合同現地確認報告書（案）

吉田川26号橋

岡山県総社市 石橋合同現地確認報告書（案）

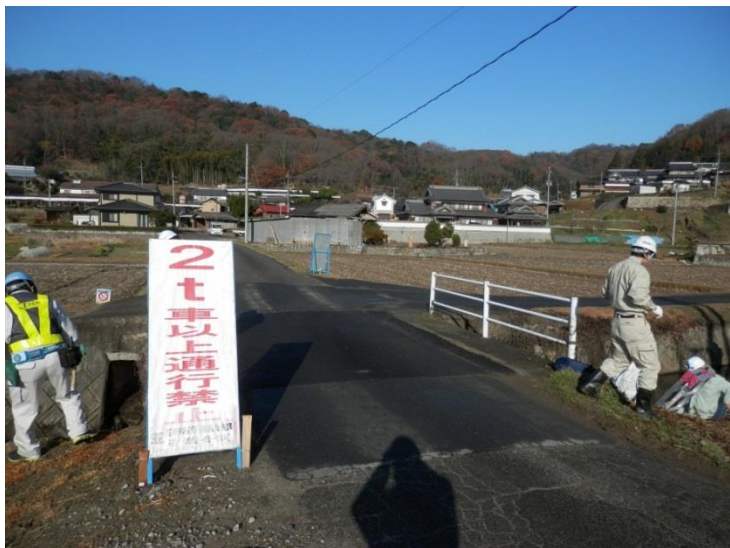
道路の陥没を道路利用者からの通報により把握。確認の結果、上部工（石材）の損傷（破断）が確認され、応急対策工として、支保工を設置、2 t 車以上通行禁止の荷重制限が実施されている。

橋梁全景（上面）：舗装補修が実施されており、舗装に損傷は見られない。2 t 車以上通行不可の荷重制限が実施されている。

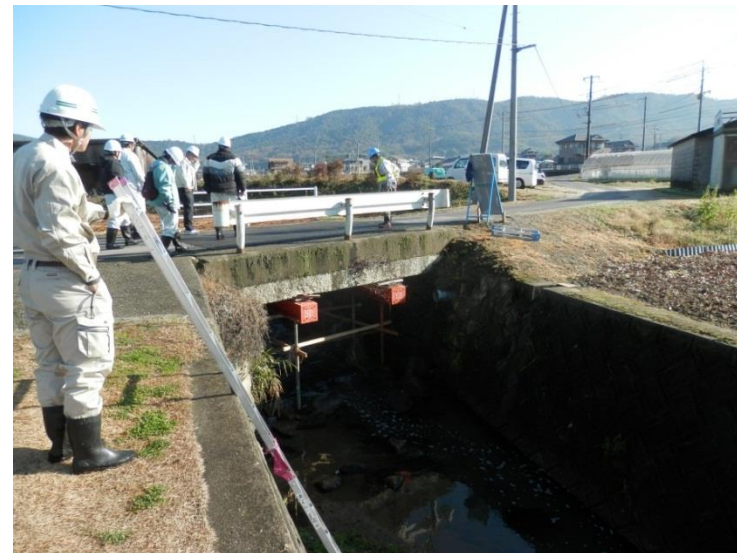
橋梁全景（側面）：防護柵等のおおりに変形等は見られない。一部上部工に損傷（破断）が確認されたため、支保工が設置されている。

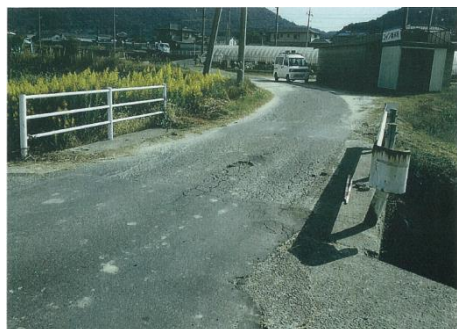
陥没時の路面状況（全景）

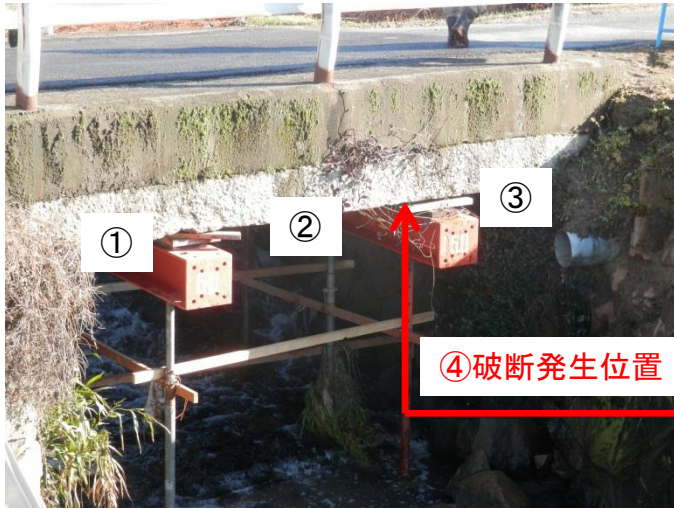
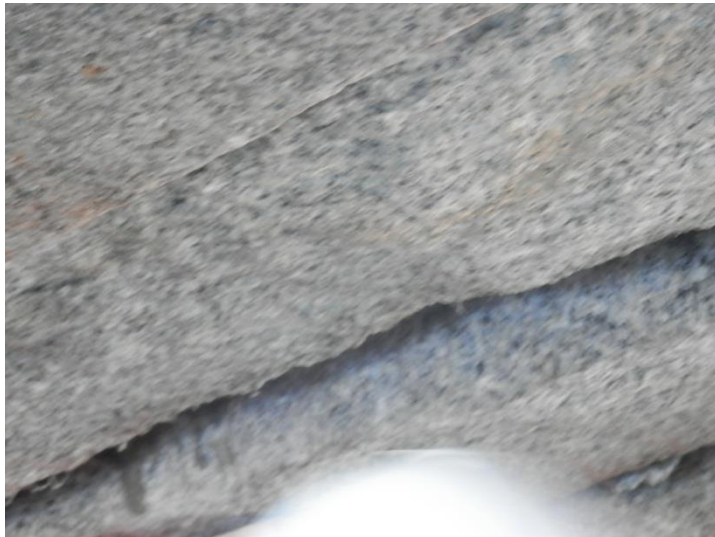
上部工の状況

上部工近影：②の部位下面：部分的に石材が細くなっている状況。交通振動、自然風化等により、石材の節理部分から剥がれ落ちている状況と推定される。

- 上部工主桁（石材）に節理から剥落したと推定される断面減少が見られる。
- 上部工主桁（石材）に破断（1主桁）が見られる。

- 主桁の剥落は、径間の中央部分を中心に発生しており、原因は、自重及び交通振動、自然風化等によるものと推定される。
- 破断については、交通振動が主要因と推定されるが、剥落面が桁直角方向に段差をつくり、破断発生箇所直角に断面減少が見られることから、節理からの剥落によって生じた断面変化部分に応力が集中し、破断に至った可能性もある。

- 主桁の一部が既に破断しているため、道路橋の機能に支障が生じており、緊急に措置を講ずべき状態といえる。
- 補修については、破断した主桁を交換する等も考えられるが、その他の主桁についても、剥落、断面減少が発生していることから、更新、構造変更（床版橋、BOX化等）も検討するとよい。

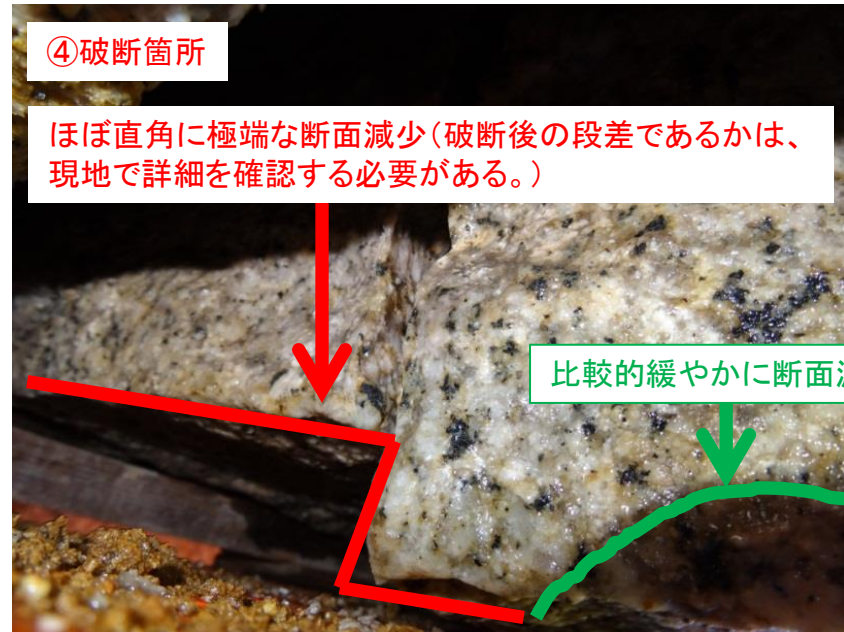
- 下面は大きく3つのパターンに分けられた。
 - ①③主桁の両端は、概ね健全、②交通振動、自重、自然風化等により、節理部分が剥落し石材の断面が減少していると考えられる箇所。④破断箇所。
- 交通振動等により、節理から剥落に至る部位と、応力集中等によって、破断が発生していると考えられる部位に関連性は見られないが、破断発生箇所に直角に断面減少が見られることから、節理からの剥落によって生じた断面変化部分に応力が集中し、破断に至った可能性がある。

④破断箇所

ほぼ直角に極端な断面減少(破断後の段差であるかは、現地で詳細を確認する必要がある。)

比較的緩やかに断面減少

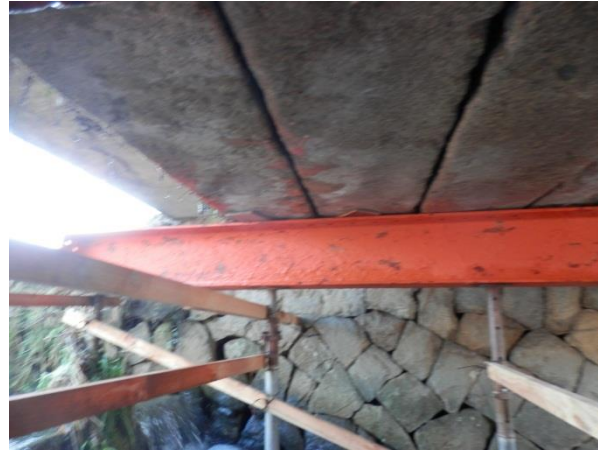
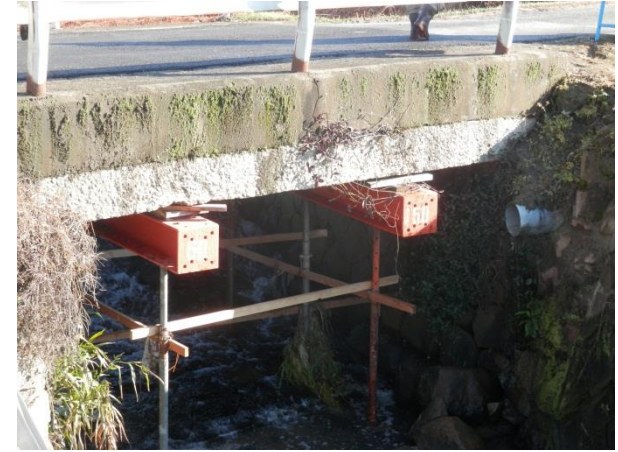
上部工近影：破断部位近影：上部工近影①の様に剥がれ落ちている箇所以外の部位G4桁で破断が発生している。

- 既に主桁1本が破断に至っており、破断した桁の耐荷力は喪失している。
- 破断した主桁以外の桁にも剥落、断面減少が発生しているため、不確実な要素があると共に、耐荷力が低下している可能性が高い。

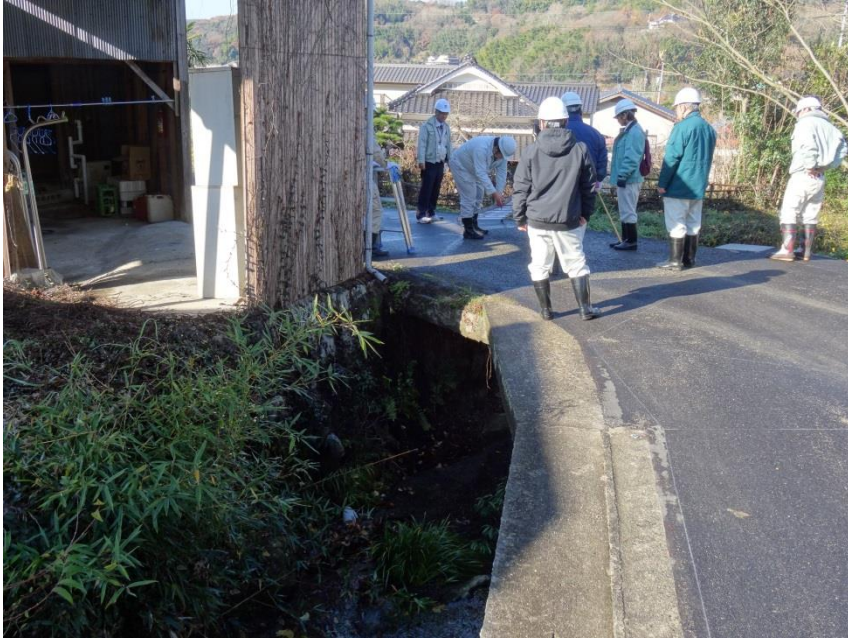
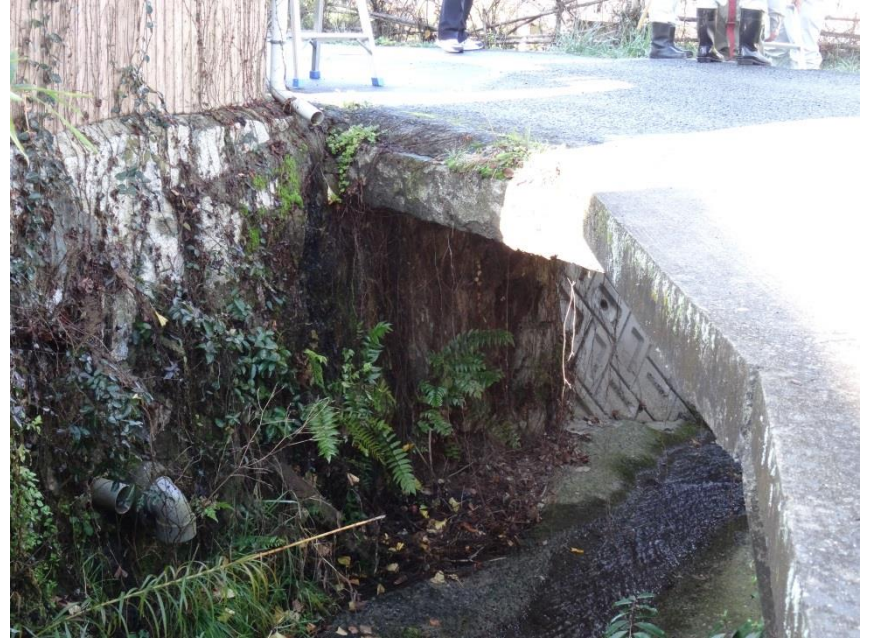
山椒川3号橋

橋梁全景（上面）：舗装が補修されており、舗装面に目立った損傷は見られない。
舗装と地覆の継ぎ目に雑草の繁茂が見られる。

- 舗装、地覆の継ぎ目に雑草が繁茂しており、この部位から侵入した水分が、桁上面に広がり流下、節理面に侵入し、桁が常時湿潤状態にあると推定される。
- 下部工の孕みだしは、経年劣化、交通振動、地震等（地震であれば、周辺橋梁にも同様の兆候が発生していることが考えられるため、調査を行う必要がある。）が考えられる。

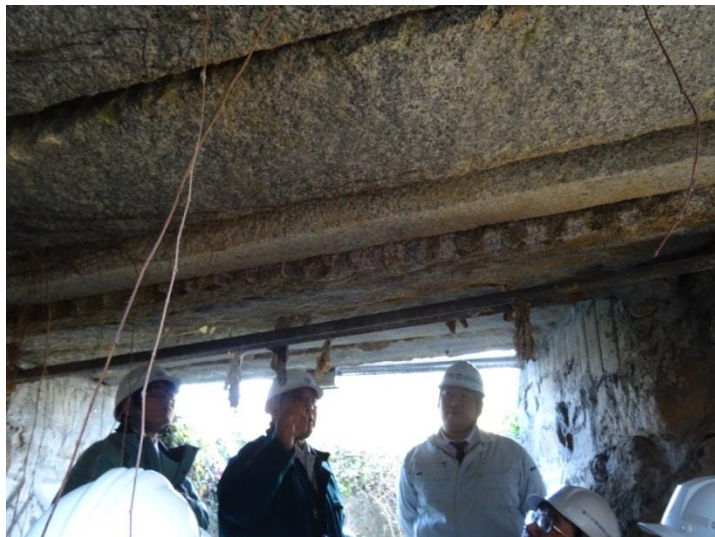
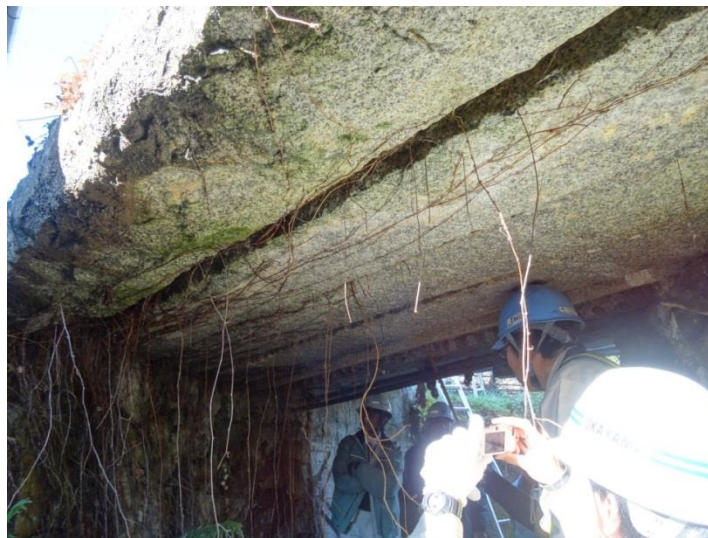
上部工の状況

上部工に使用されている石材は不揃いで、一部湿潤。部分的に触診時に剥離する箇所も見られる。周辺からツタ類の侵入が見られ、石桁にも定着していることから、節理面が保湿され、常時湿潤している部位があると考えられる。

- 上部工の一部が湿潤のほか、触診時に剥離する部位がある。
- 上部工・下部工に植生（ツタ類）の繁茂が見られる。
- 下部工に孕みだしが見られ、その擁壁上に主桁が乗っている状況である。

- 主桁に目立った断面減少は見られないため、大幅に耐荷力が低下している状況ではないと考えられるが、節理面では、触診しただけで、剥離する箇所も見られることから耐荷力の減少は既に始まっていると考えられる。
- 下部工の孕みだし部分については、既に抜けかかっている部位もあり、荷重伝達力が期待出来る状況では無い可能性が高い。

- ツタ類の繁茂については、近接目視の妨げになると共に、節理部分への侵入等が懸念されることから、撤去する必要がある。
- 上部工は、一部桁が湿潤し、触診のみで剥離が発生する状況であることから、道路橋の機能に支障が生じる可能性があり、早期に措置を講ずべき状態といえる。
- 下部工については、孕みだしが見られ、石積み擁壁として、崩壊の危険性がある事から、道路橋の機能に支障が生じる可能性があり、早期に措置を講ずべき状態といえる。
- 補修にあたっては、対象主桁の交換等が考えられるが、石積み上に主桁が直接設置されており、下部工補修時には、上部工の一次撤去が必要と考えられるため、更新、構造変更（BOX化等）も含め、検討するとよい。

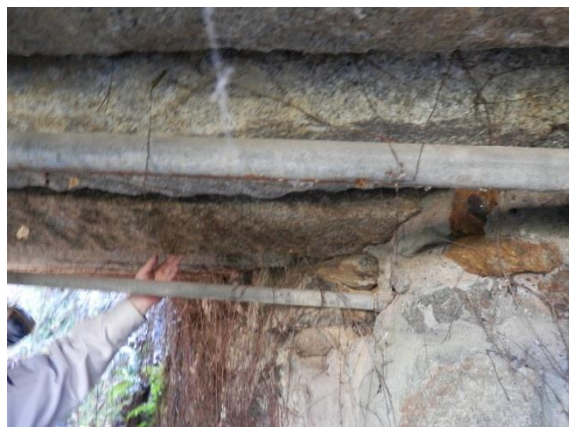
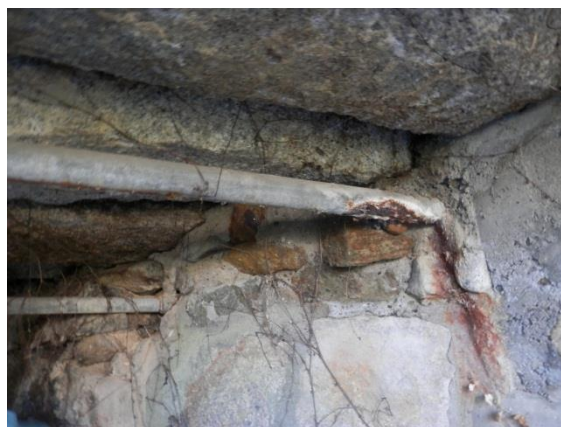
上部工下には配管があり、部分的に腐食が見られる。

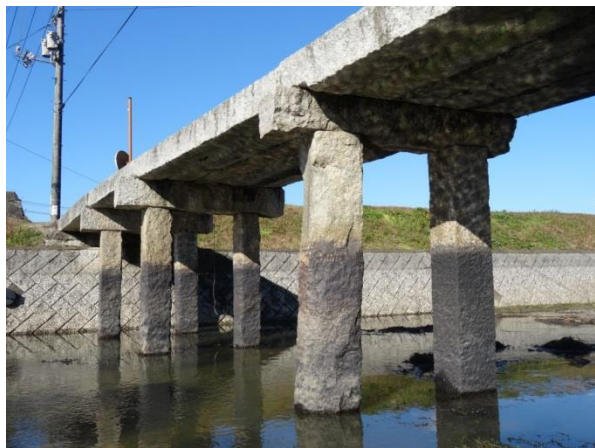
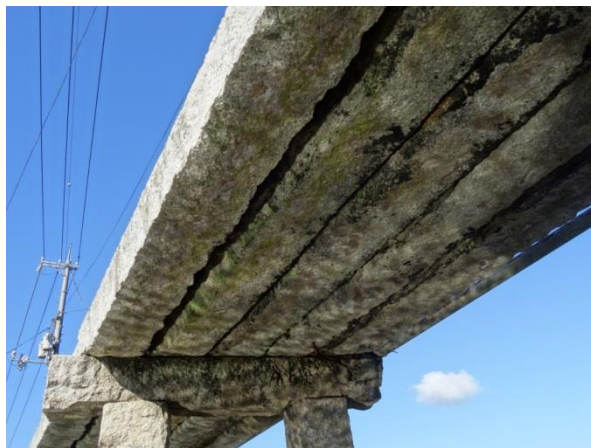
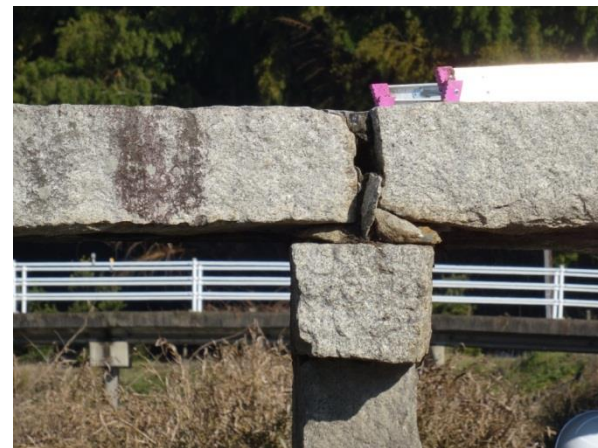
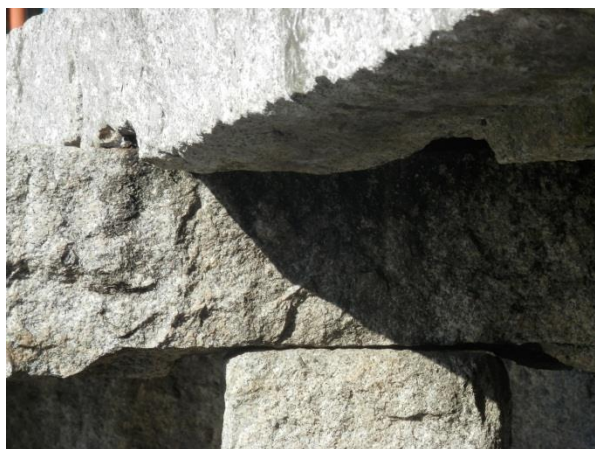
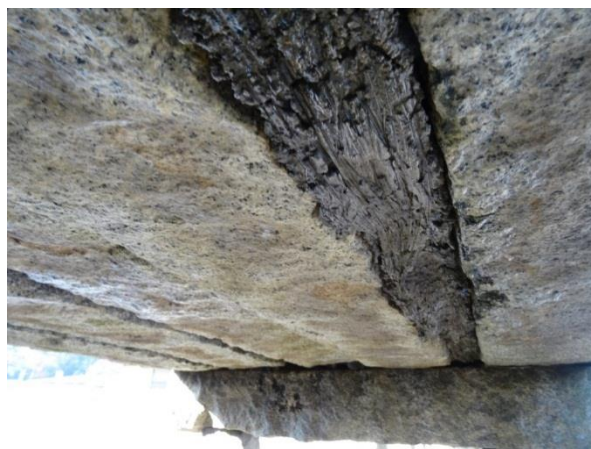
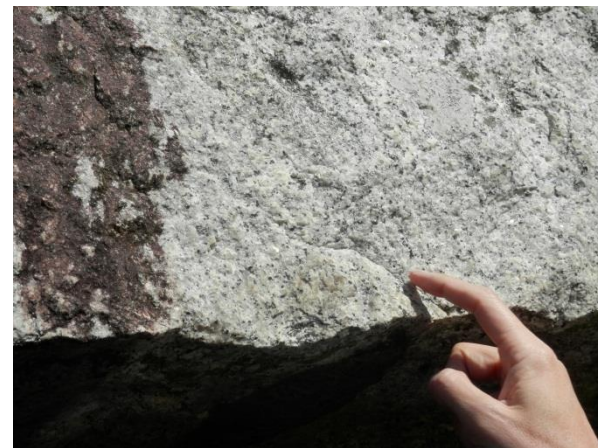
上部工

- 上部工に目立った損傷は見られない。外桁の一部に、節理面からの剥落跡の様なもの確認された。
- また、損傷ではないが、道路高さの調整と思われる間詰石及び主桁の切欠き等が見られる。近接目視で確認出来る範囲では、ひびわれ等は確認出来ないが、断面変化部分となり応力集中が発生する部位となるため、今後の点検の際には、注意して確認するとよい。
- 橋脚と上部工の接合（ズレ止めアンカー材等に類する構造の有無）については、外観からは確認出来なかった。

- 上部工に高さ調整のために設置されたと考えられる切欠きについては、断面変化部分となるので、応力集中が考えられるため、今後の点検時の着眼点とするとよい。
- 上部工と橋脚及び橋脚本体の部材継ぎ目にズレ止め材等に類する部材の設置が確認出来なかったため、地震時等には、橋梁が崩壊する可能性がある。

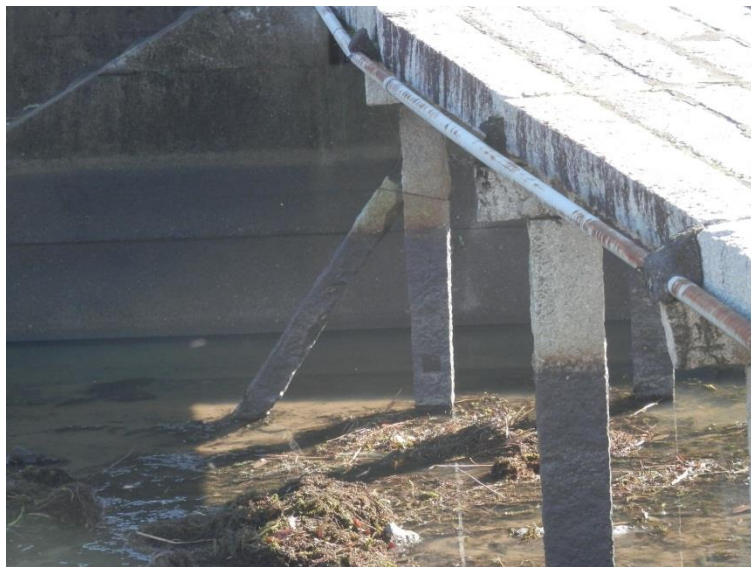
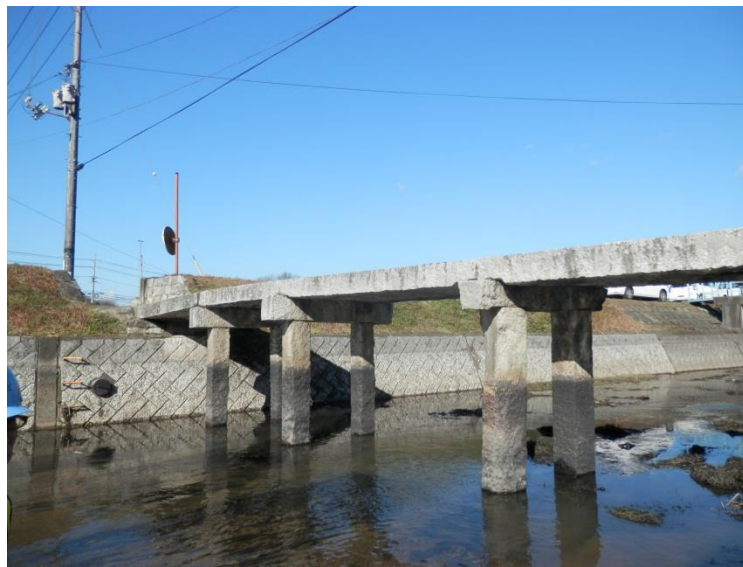
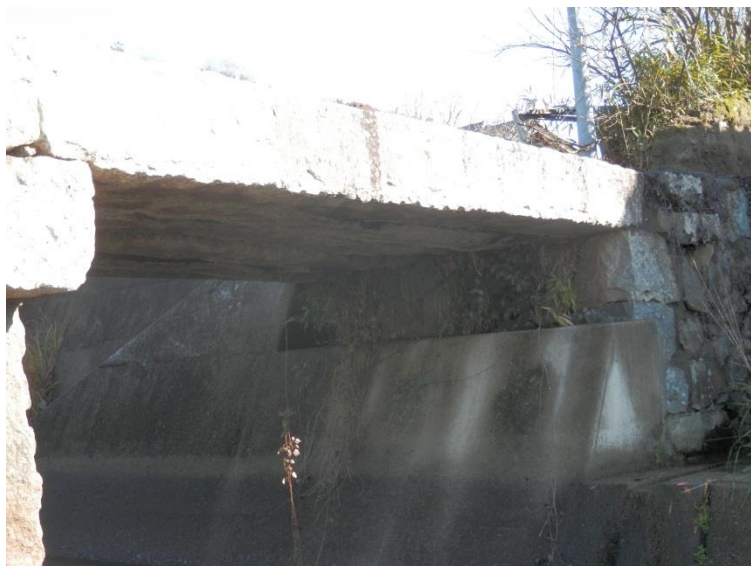
下部工

- 下部工についても、目立った損傷は見られなかった。
- 添え木の様に設置されている石材については、過去の記録等を調査のうえ、設置理由を調べておくといよい。
- 上部工と同様、各部材の継ぎ目部分の措置（ズレ止めの有無）は確認出来なかった。

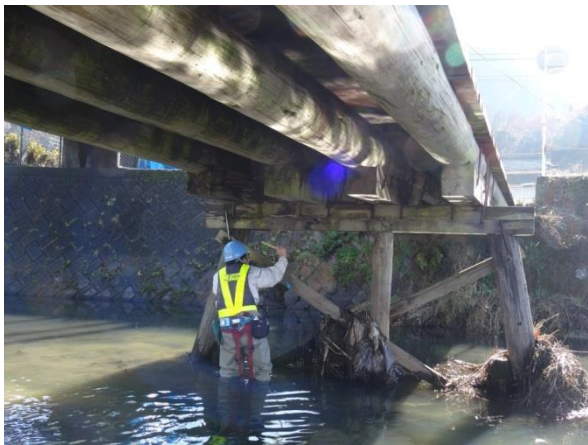
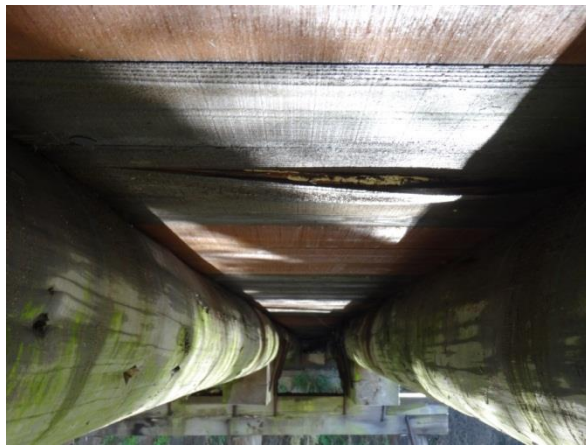
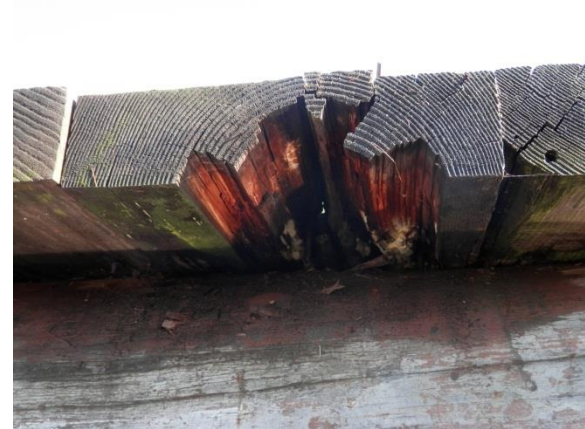
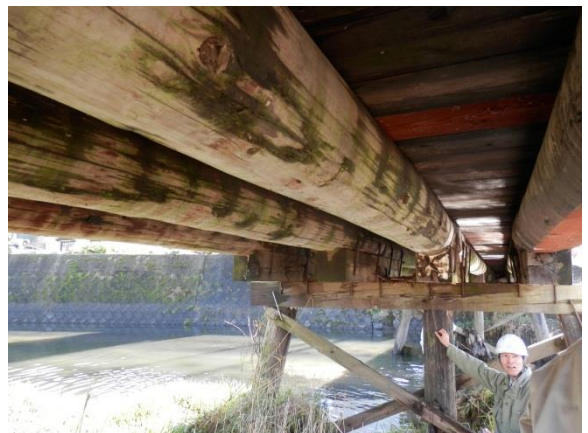
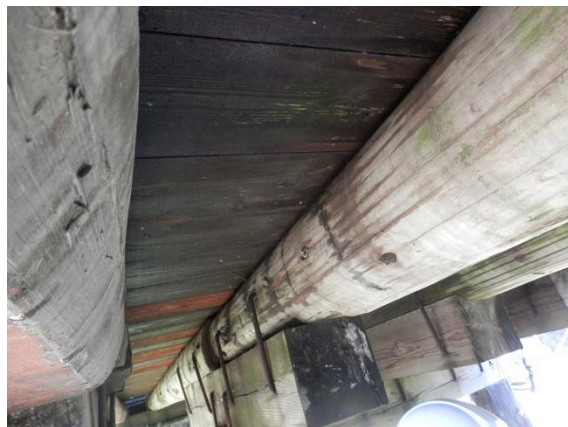
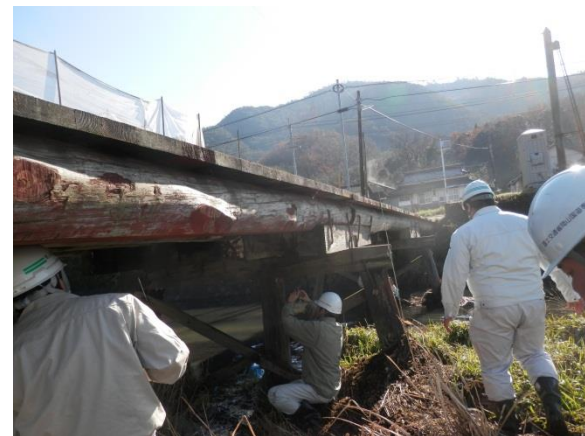
上部工

- 踏み板部の一部に抜け落ち、欠損が見られる。
- 主桁4本のうち、南側の1主桁を除き、打音では材木内部が密実では無いと考えられる濁音が確認されたことから、主桁内部に水を含む又は、空隙がある状態であると考えられる。
- 主桁・橋脚等には、電柱の再利用材が使用されており、材料の使用年数により、材質及び腐食状態が異なること、日当たり・風通しが、設置位置により異なることが、濁音の有無の差であると考えられる。

- 上部工踏み板の一部に抜け、欠損が生じている。
- 上部工主桁3本（南側の主桁を除く）で打音の結果、濁音（水を含む。又は、空隙が大きいと考えられる。）となっている。
- 上下部工部材の接合部の接合部材に抜け・ズレ等が見られる。

- 踏み板の抜け・欠損については、経年劣化と推定される。
- 上部工主桁の濁音については、水蒸気による水分及び雨水によるものと推定される。
- 上下部工部材の接合部材の抜け・ズレ等については、交通振動及び建設当時の接合材の設置不良等が考えられる。

- 主桁4本のうち、3本について含水、空隙の拡大等が認められるが、調査時に歩行及び調査後の車輛の通行の際に、異常なたわみ、振動等は見られないため、耐荷力の大きな低下には至っていないと推定される。

- 踏み板の抜け・欠損については、部分的であり、現在通行の支障になっていないが、今後の進行により、通行障害を発生させる可能性がある。
- 上下部工部材の接合部材の抜け・ズレ等については、現状では通行時に、異常振動・異常なたわみ等を発生させる要因とはなっていないが、このまま放置すると他の部位の歪み等を発生させる恐れがある。
- 以上より、道路橋の機能に支障が生じていないが、予防保全の観点から措置を講ずることが望ましい状態といえる。主桁3本の濁音部については、今後も継続的に点検を行い、状況に応じて交換等の措置を検討するとよい。

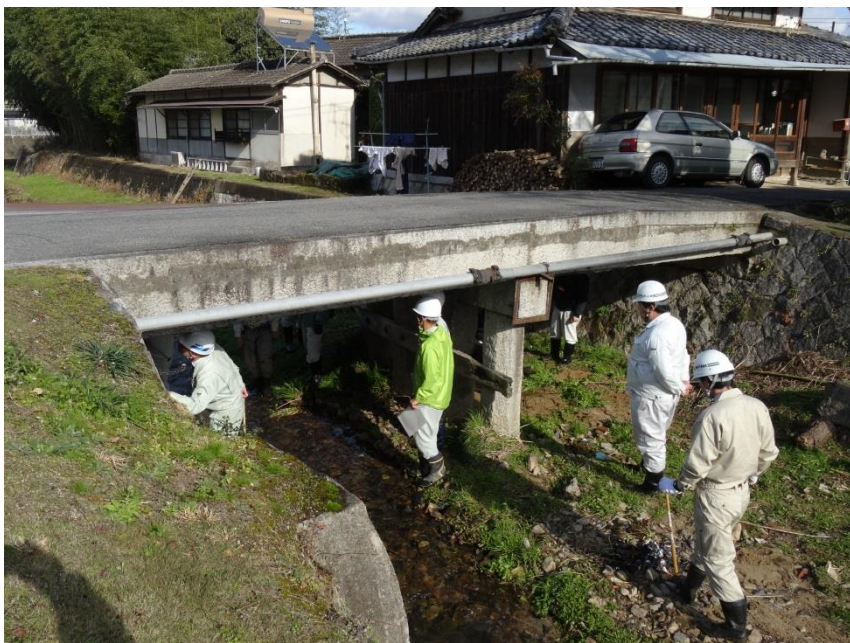
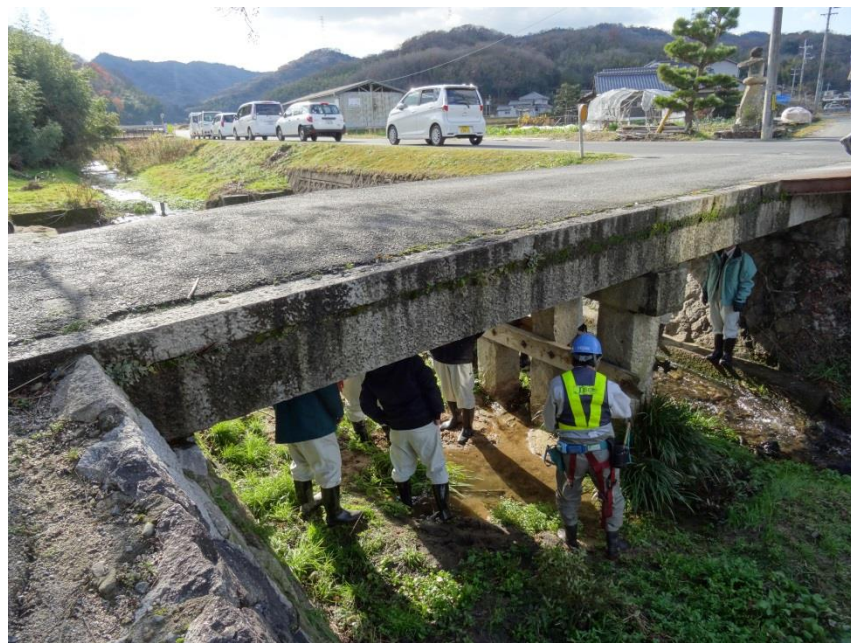
市場屋敷線 1 号橋

橋梁全景（上面）：舗装に目立った損傷は見られない。
すみ切り部に鋼板が設置されている。

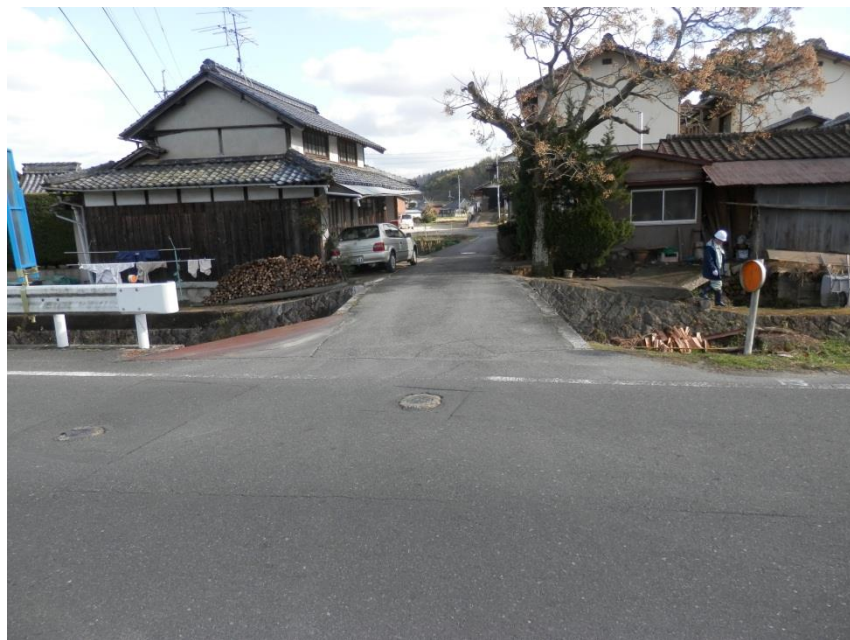
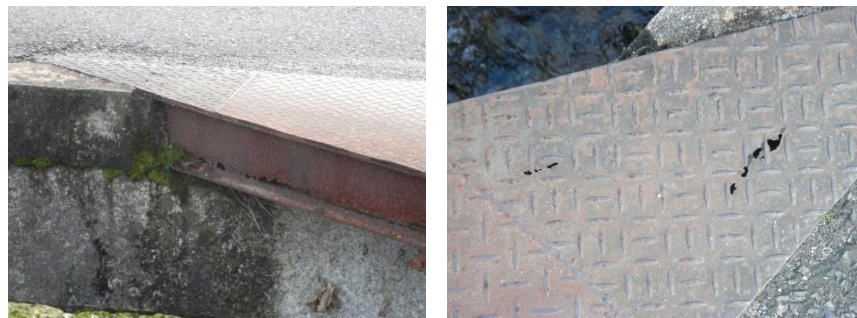
橋梁端部に設置された鋼板に孔食が見られる。孔食は、
天板及びウェブ部に発生しており、耐力力が低下している
可能性が高い。ウェブ部で孔食が発生している部位付
近には苔が繁茂しており、雨水が滞水している可能性が
高い

- 橋梁端部に設置された鋼板に孔食が見られる。
- 鋼板の設置年は不明である。

- ウエブに発生している孔食は、付近に苔が繁茂していることから、腐食の原因は、雨水によるもの、併せて経年劣化。天板に発生している孔食は、経年劣化であるものと推定される。

- 孔食が発生しており、耐荷力が低下している可能性が高い。

- 耐荷力の低下及び、ウエブ孔食付近に苔が繁茂しており、今後も進行すると考えられ、このまま放置すると、変形等が生じ、通行障害が発生する可能性が高い。

- 以上より、道路橋の機能に支障が生じる可能性があり、早期に措置を講ずべき状態といえる。

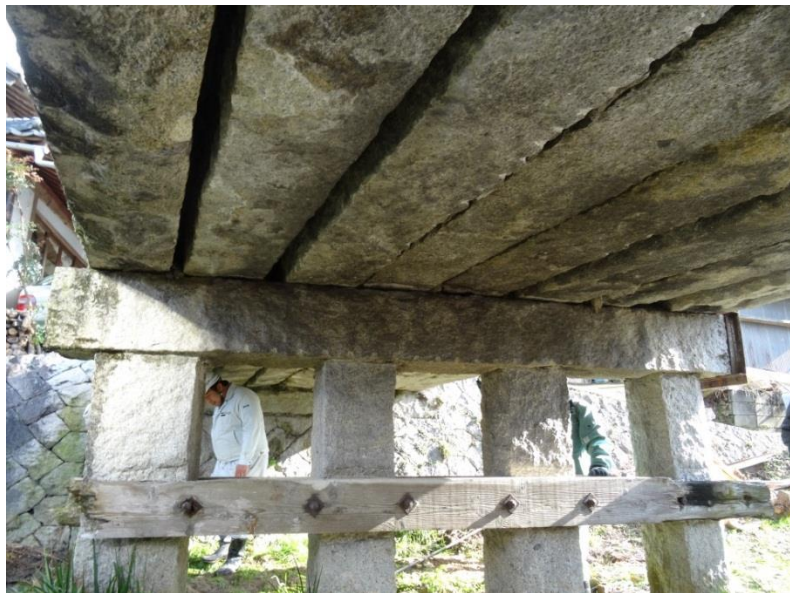
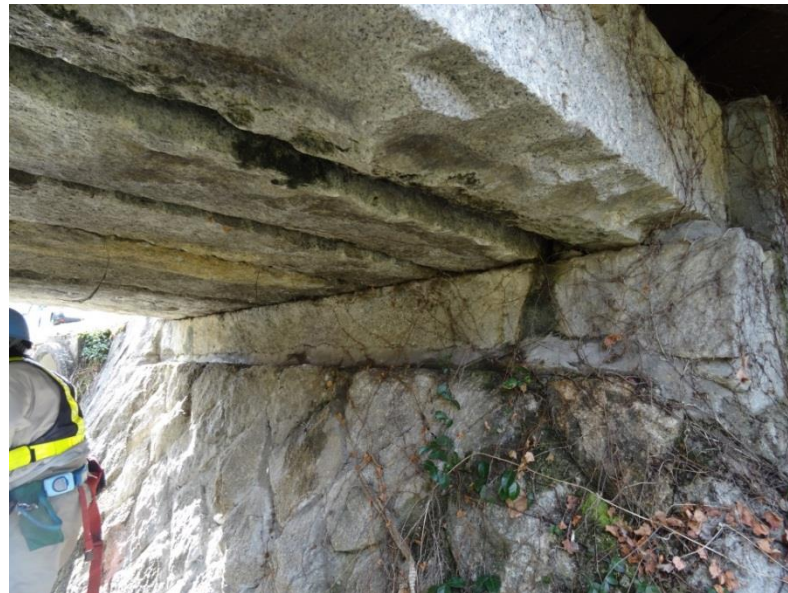
上部工の状況

上部工下面の状況：節理から剥落に至ったと考えられる不陸がある。調査時に触診で節理面から剥離する状況も見られた。但し大きな断面減少には至っていない。

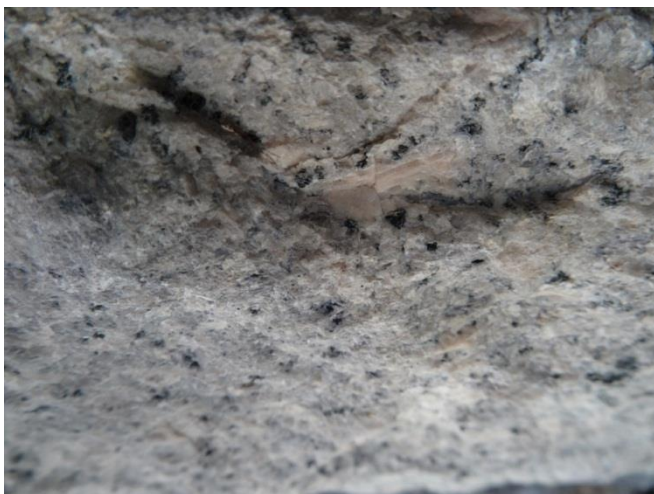
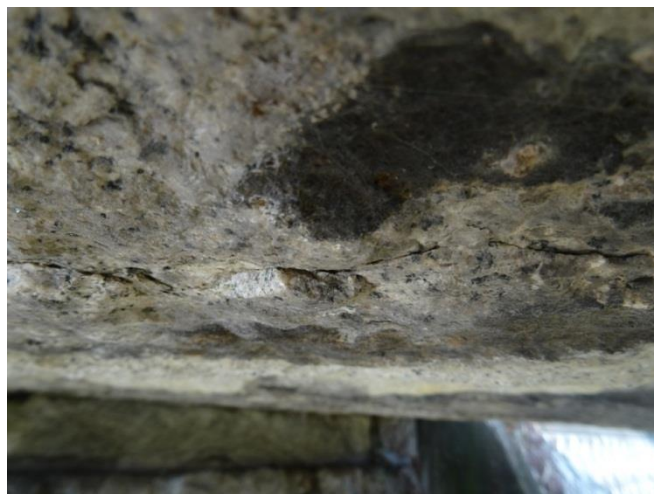
触診時に節理部分から剥離が確認された部位近影（左写真）

苔等の付着が見られ、節理面に水分を含んでいると考えられる。

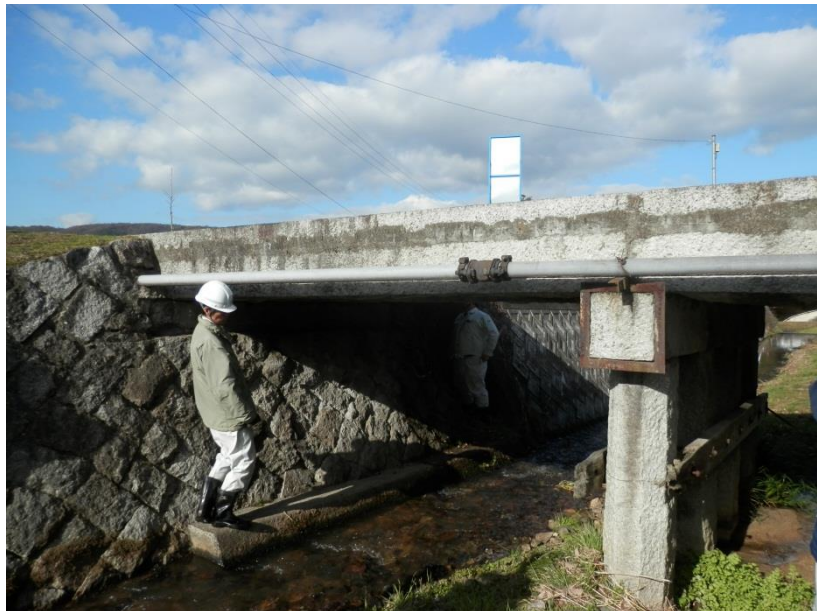
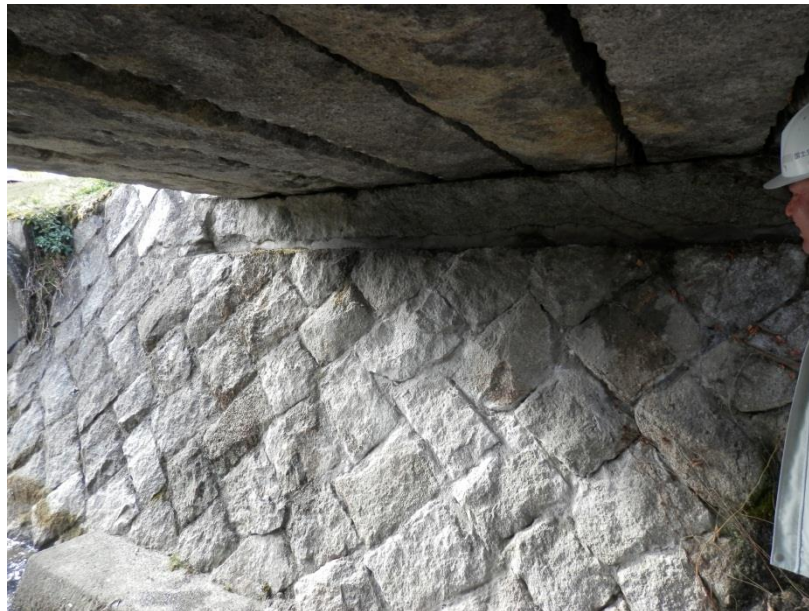
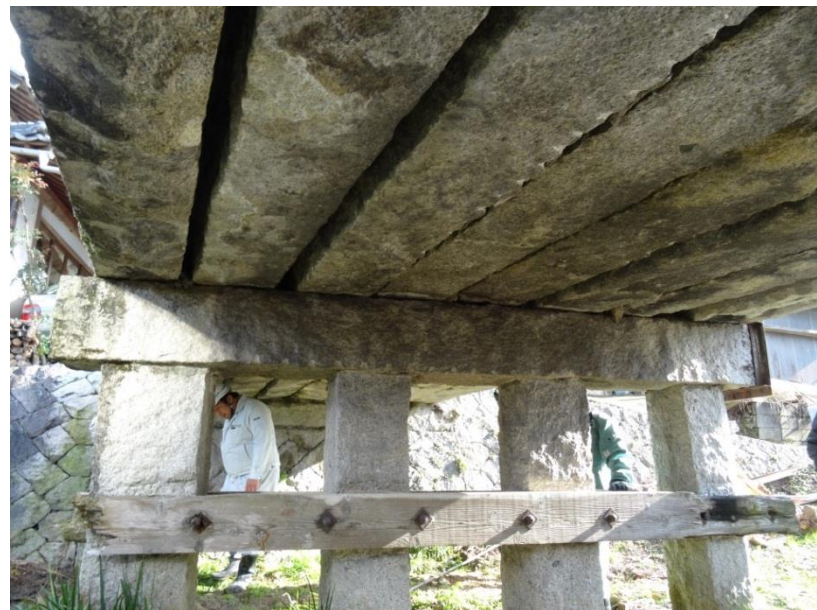
下部工の状況

- 橋台部分に損傷は見られない。
- 橋脚部分に設置された木材は、橋脚のズレ止めと考えられる。
- 近接目視では、上下部工の連結・橋脚横梁・橋脚支柱の連結の構造は確認出来ず、木材が設置されているのが、柱のズレ止めであれば、各部材は連結されていないと推定される。

- 近接目視では、上下部工の連結・橋脚横梁・橋脚支柱の連結の構造は確認出来ず、木材が設置されているのが、柱のズレ止めであれば、各部材は連結されていないと推定される。このことから、地震発生時には、本橋は崩壊する可能性がある。

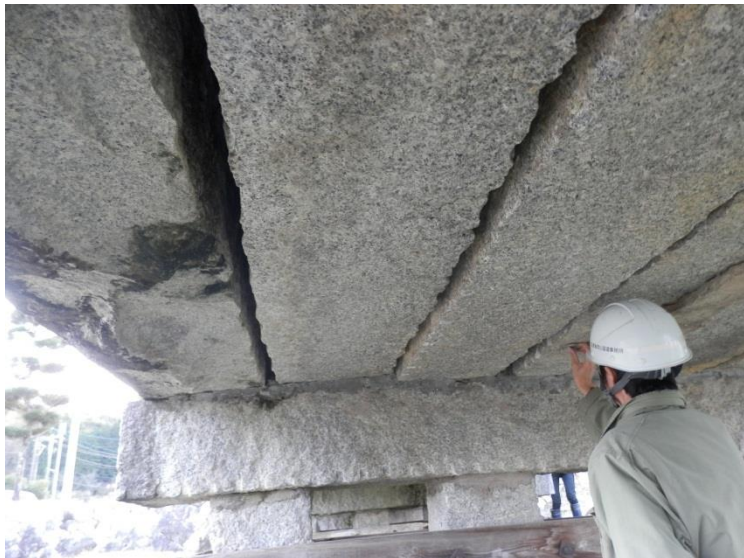
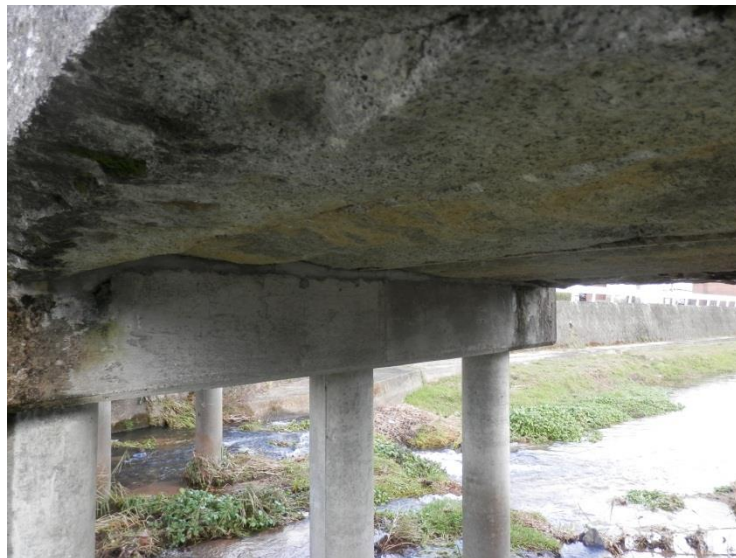
上部工の状況

上部工に使用されている石材は不揃いで、一部湿潤。部分的に触診時に剥離する箇所も見られる。石材の不揃いは、建設当初からのもののほか、経年劣化によるもの、節理面からの剥がれ等が考えられる。節理面等への雨水の浸入は、交通振動等により、石材がすり磨かれることを助長するため、舗装面等からの雨水の侵入を抑止する必要がある。

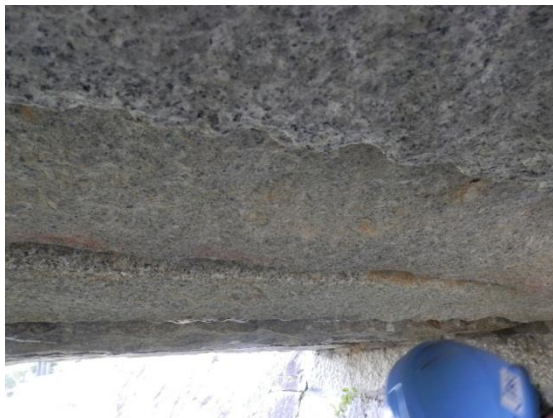
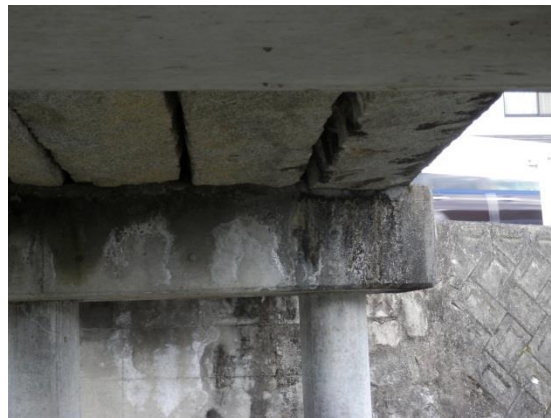
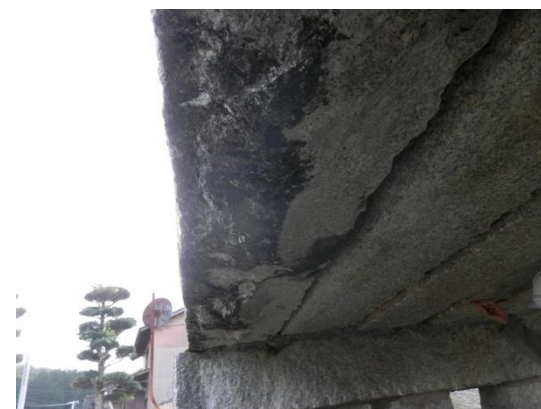
舗装不健全部から、雨水が浸入していると考えられ、上部工下面に吸い出された土砂が付着したと考えられる部位が見られるほか、下部工にも、上部工からと考えられる伝い水が見られる。上部工からの漏水と考えられる伝い水は、舗装不健全部より侵入し、石桁上部の土砂に広く浸透している可能性が高い。

- 橋面舗装に劣化が見られる。
- 上部工が一部湿潤しており、節理面からの剥離も見られる。
- 上部工の桁間より、土砂の吸い出しが見られる。

- 舗装劣化の原因は、車輛通行による経年劣化と考えられる。
- 上部工の湿潤、桁間の吸い出しの原因は、舗装不健全部から雨水が浸透したものと考えられる。

- 補修にあたっては、通常使用時と荷重条件が異なることから、施工中の石桁の状況を十分に監視し施工を行うとよい。
- 浸透水は、既に橋梁全域に至っている可能性が高く、今後の吸い出し等を防止するためには、一旦石桁上面の土砂を撤去、石桁上部に桁間の間詰めを設置した後に防水シートの設置を行うとよい。
- 防水シート設置後、防水シート上に浸透水が滞留した場合のフェールセーフとして、等間隔に、水抜きパイプ等を設置するとよい。

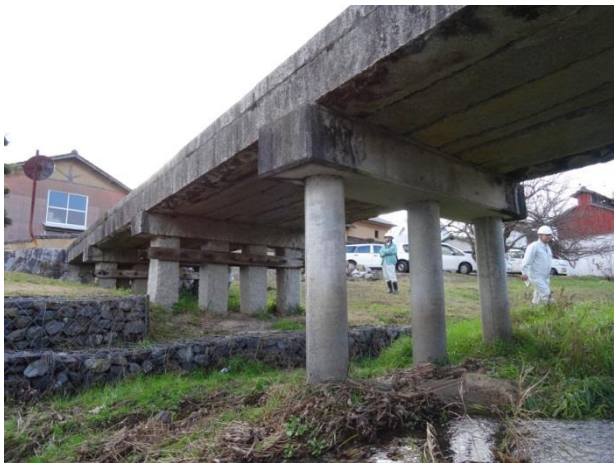
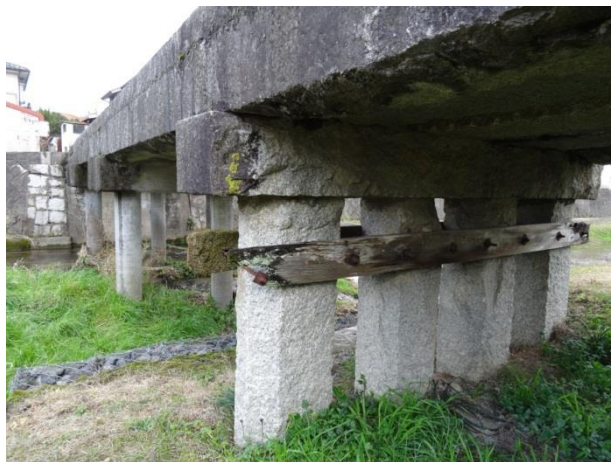
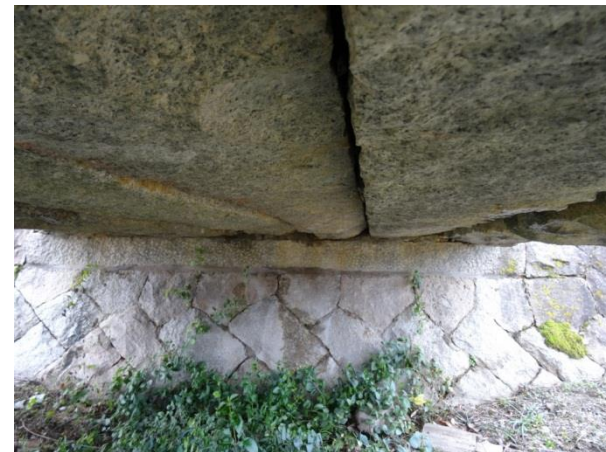
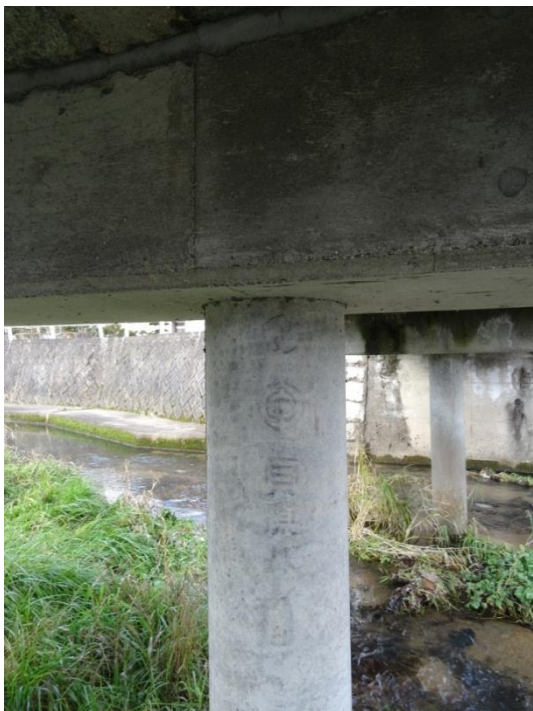
下部工の状況

- 下部工に顕著な損傷は見られない。
- パイルベント橋脚には、JIS規格を示す記載があり、対象径間の改築（修繕）は、JIS制定以降であることが確認出来る。
- 近接目視では、上下部工の連結・橋脚横梁・橋脚支柱の連結の構造は確認出来ず、木材が設置されているのが、柱のズレ止めであれば、各部材は連結されていないと推定される。

- 近接目視では、上下部工の連結・橋脚横梁・橋脚支柱の連結の構造は確認出来ず、木材が設置されているのが、柱のズレ止めであれば、各部材は連結されていないと推定される。このことから、地震発生時には、本橋は崩壊する可能性がある。

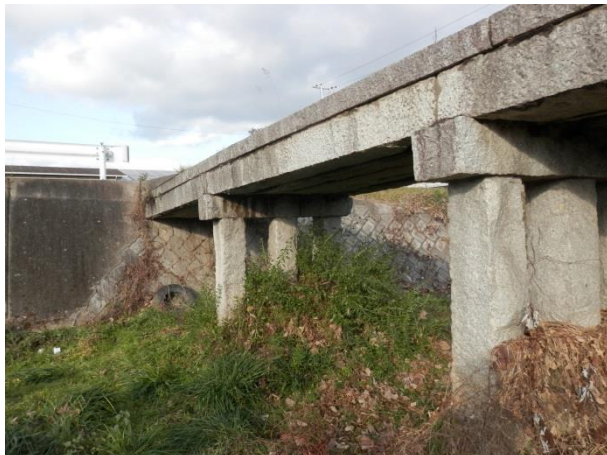
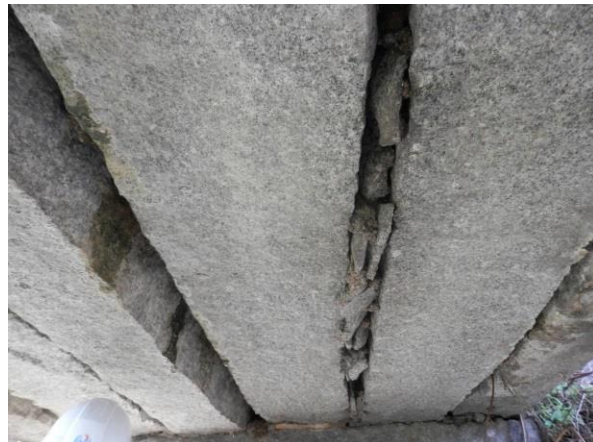
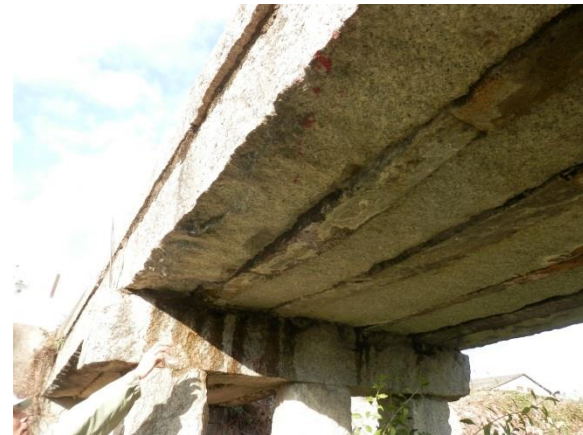
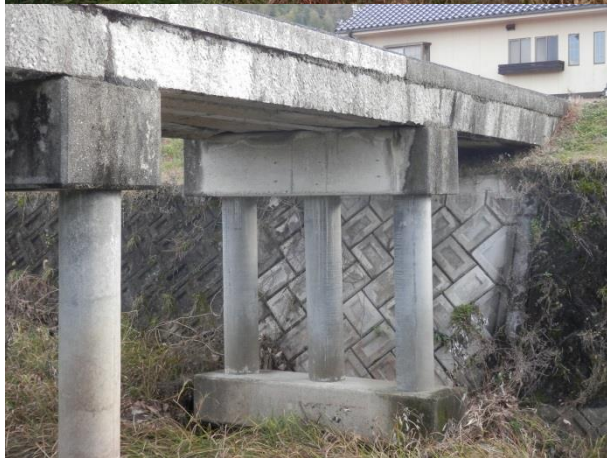
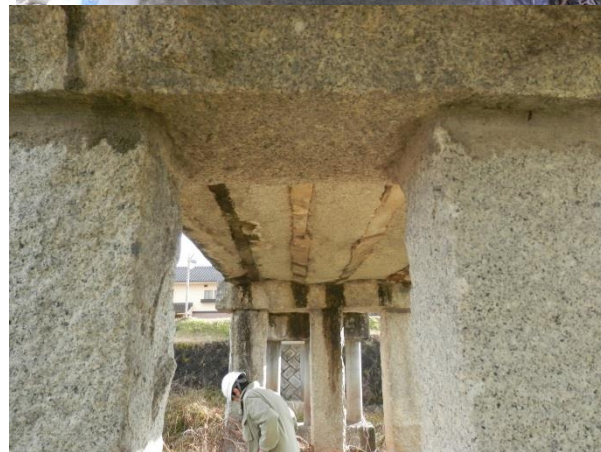
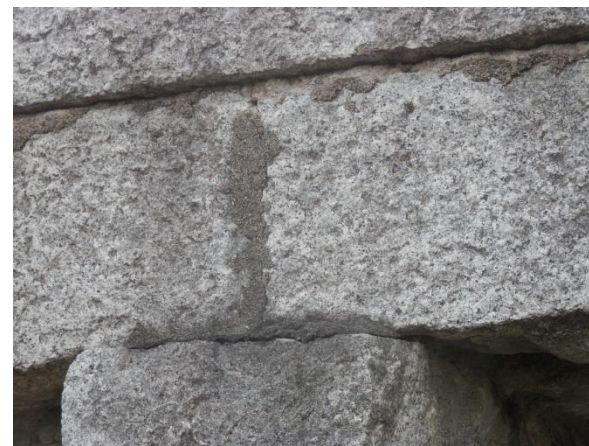
- ・石橋のサイズは大きく、節理面は目立たず、材質は均一である。石材に顕著な欠け等はない。
- ・石材間の間詰めはモルタルタイプと割石タイプがある。
- ・石材間の間詰のモルタルが一部はらみだししている。
- ・石材間からの路盤の吸い出しは顕著ではない。

- ・モルタルの一部分はらみだしは、施工時の型枠のずれと経年による石材とモルタルの付着低下したことが考えられる。
- ・石材橋脚のつなぎ材は、過年度の出水により損傷したと考えられる。
- ・舗装は経年の自動車荷重によるひびわれと考えられる。

- ・石材間のモルタルは、今後の進行によりさらにはらみだし、路盤の吸い出しの原因となる可能性がある。

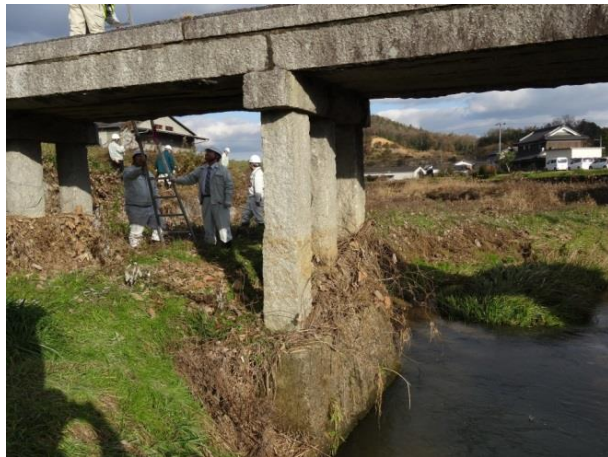
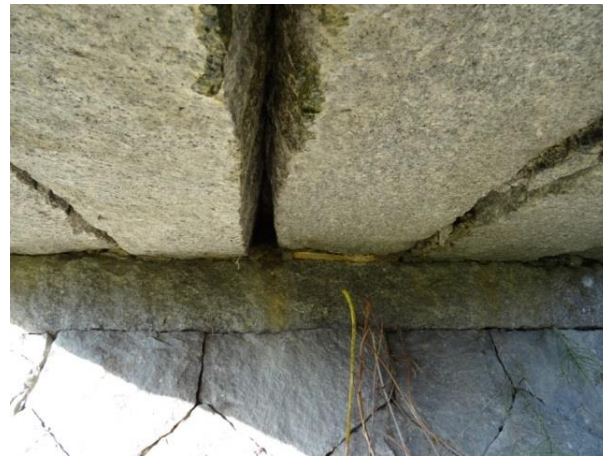
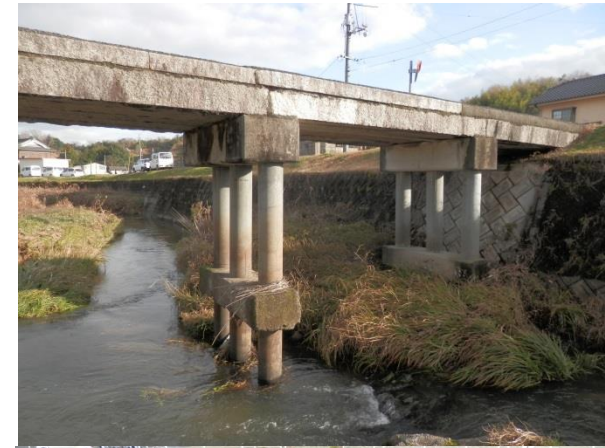
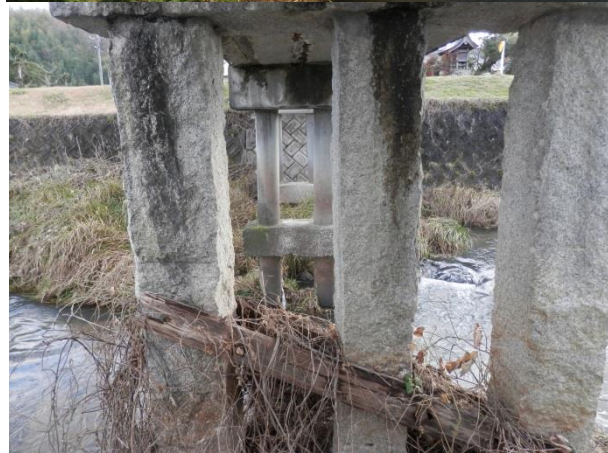
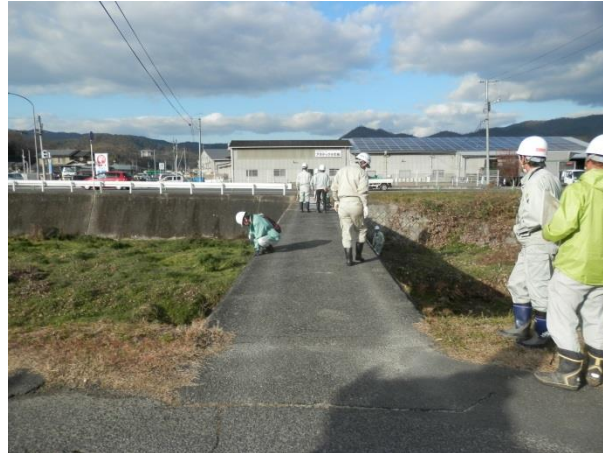
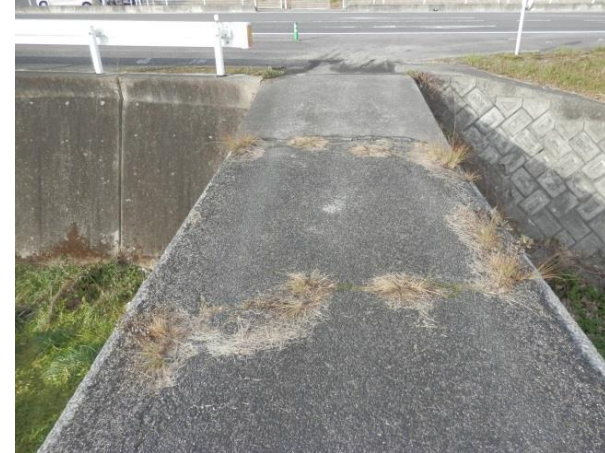
- ・流水部は、パイルベントであり、つなぎ材を施工している。当初、石材の橋脚であったが、被災して、パイルベントに変更したと推察される。下部工を兼ねる護岸に目立った損傷は見られない。
- ・橋台に横向き石材を施工している。石桁の下に木板がみえる。石材を撤去・再設置したものと推察する。
- ・石材橋脚の下部にCo基礎がみられる。後世代に石材と合わせて根巻きされていると推察する。
- ・Co巻き基礎の石材橋脚において、流されたと思われる雑草が橋脚間に巻き付き、つなぎ材が老朽化、先端がズレ落ち損傷している。
- ・舗装は老朽化しており、ひびわれの間から雑草が生えている

- ・石材間の間詰めであるモルタルが一部分はらみだしている。
- ・流水部にあたるCo巻き基礎の石材橋脚のつなぎ材が損傷している。
- ・舗装が老朽化し、ひびわれの間から雑草が生えている。

つなぎ材は、橋脚間のズレ防止の目的で設置されていると考えるが、出水により流される雑草等がからみつく、流水をスムーズにするため、更新の際は、耐久性の高い材料(Co巻等)とすることを検討するとよい。

舗装は、路盤の吸い出しがないか施工時に確認して実施するとよい。
