# (1) 道路構造物の老朽化の現状

## ② 国が管理する橋梁の老朽化の現状

●平成26～30年度に点検した橋梁4,832施設の約3割について、対策(措置)が必要な状況となっています。

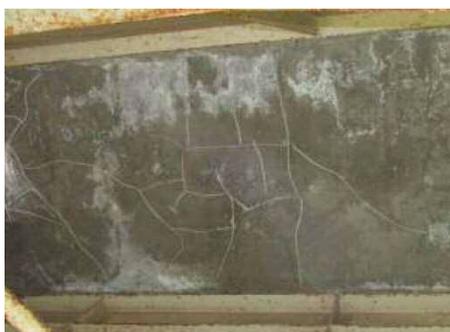
床版ひびわれ

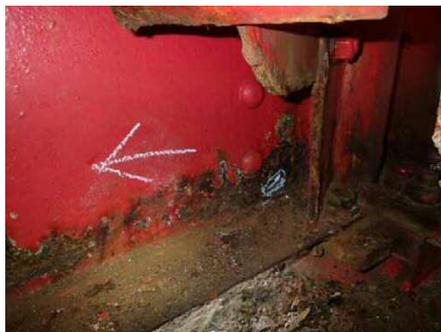
主桁の腐食

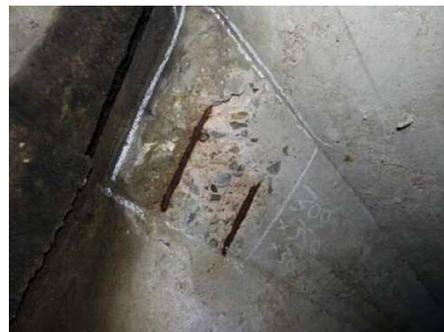
剥離・鉄筋露出

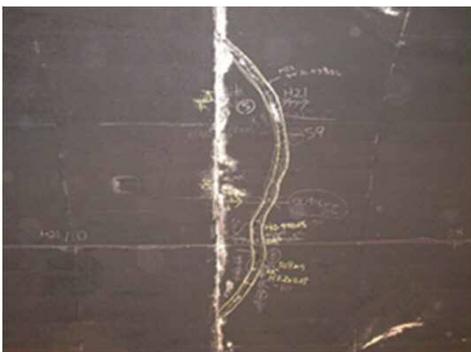
横断目地部に閉合するひび割れ

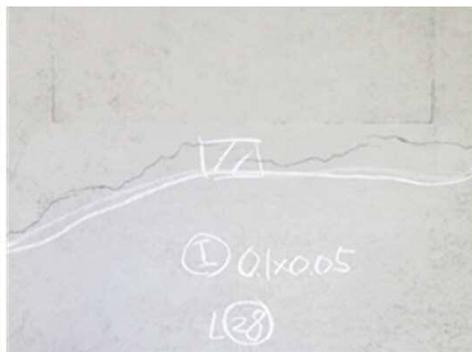
ひび割れ沿いのうき

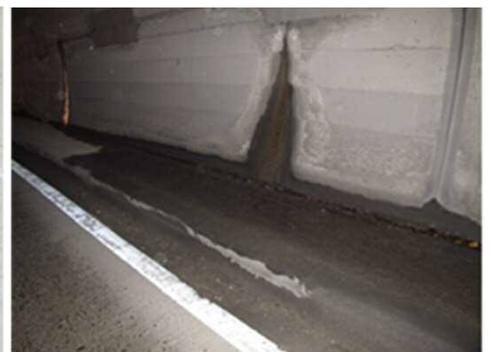
漏水による路面の滞水

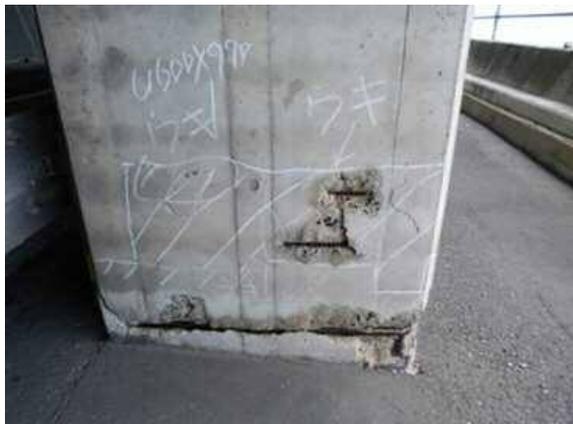
支柱部のうき  
はく離(鉄筋露出)

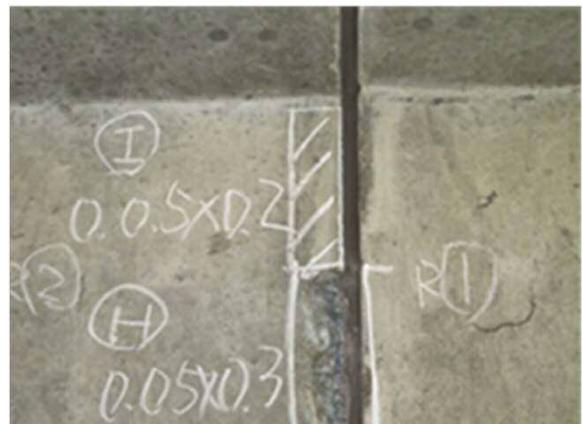
横梁部のうき  
はく離(鉄筋露出)

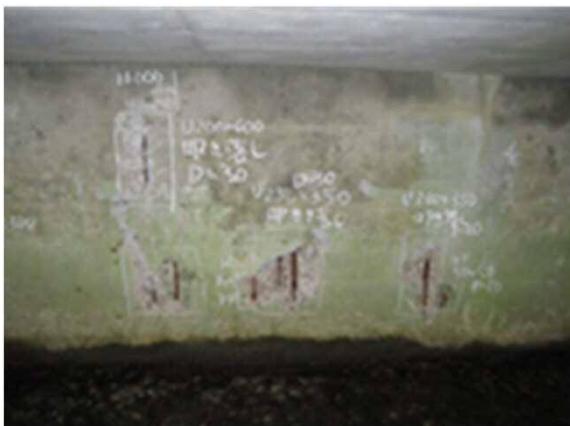
側壁部のうき  
はく離(鉄筋露出)

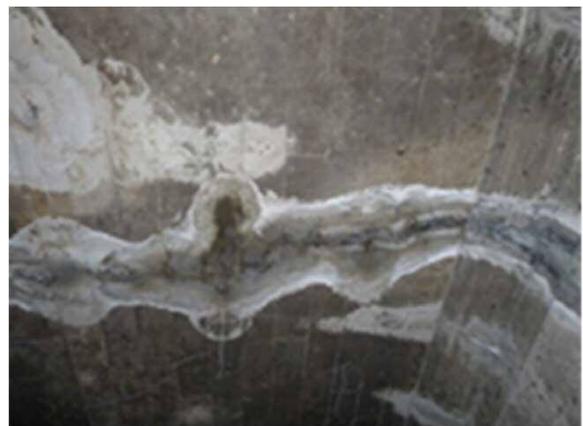
頂版部のひび割れ  
漏水

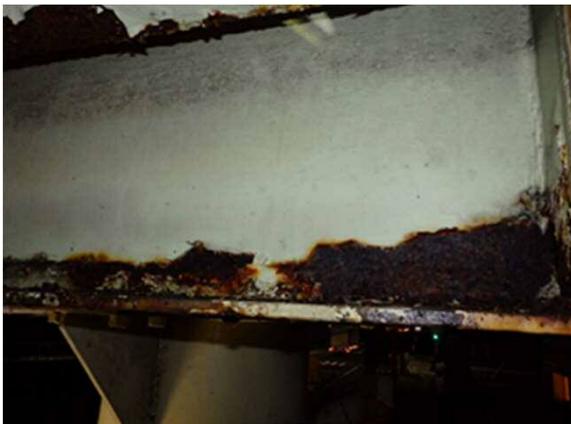
主桁部の腐食  
(防食機能の劣化)

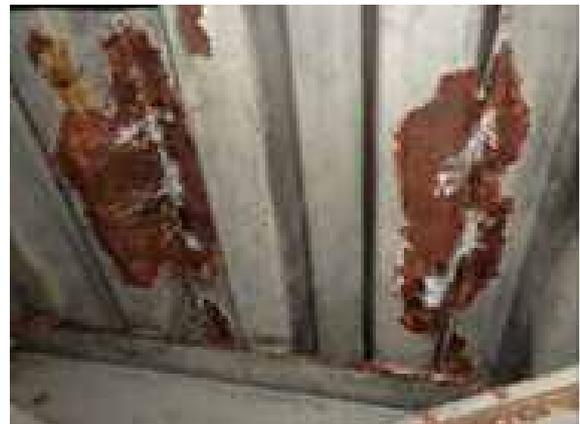
床版部(デッキプレート)の腐食

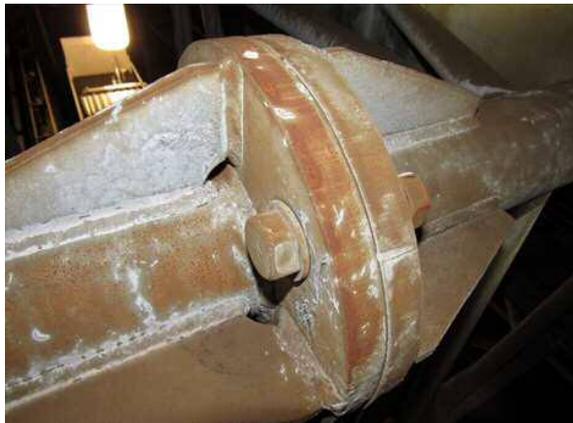
横梁継ぎ手部の腐食  
(防食機能の劣化)

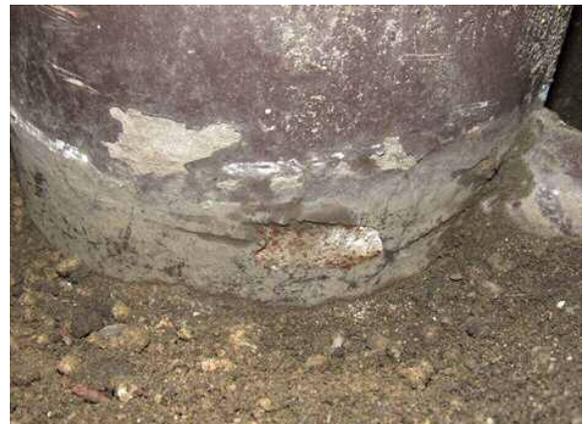
支柱基部の腐食
