## (4)老朽化（補修）事例

### ① 地方公共団体が管理する橋梁の補修事例（倉吉市）

市道本町大鳥居線 南谷橋(なんごくばし)において、平成21年度に実施した点検により、主桁橋座の欠損及び橋脚の局所的な剥離・鉄筋露出を確認。大型車通行規制を行い、平成22年度に補修を実施。

橋梁名： 南谷橋(なんごくばし)  
所在地： 市道本町大鳥居線  
鳥取県倉吉市関金町関金宿  
竣工年： 1936年  
橋 長： 144.85m(12径間)  
幅 員： 6.20m  
(車道部幅員5.65m)

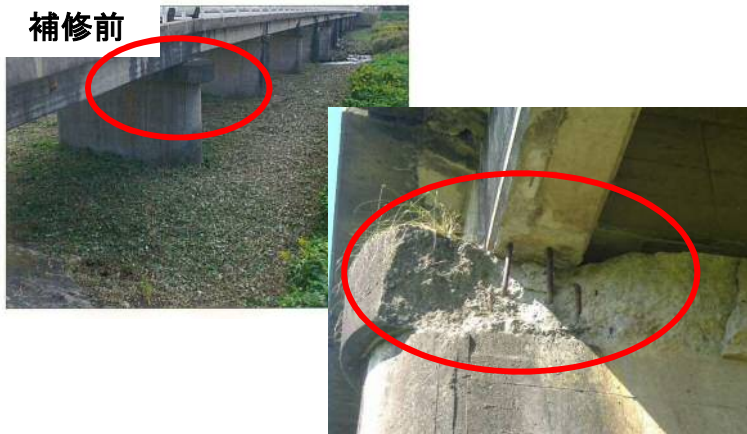
主桁橋座の損傷  
(主桁の橋座が欠損し、腐食したアンカーバーが確認される)

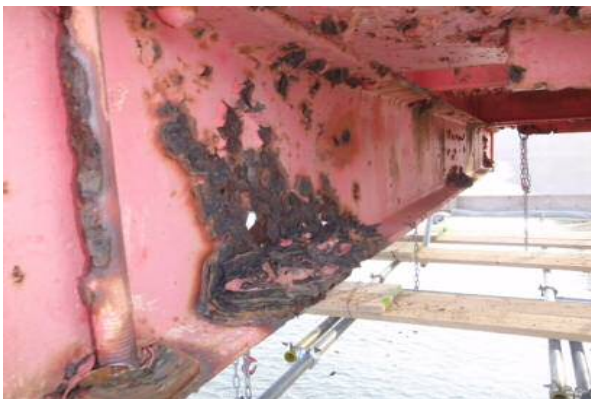
床組の損傷  
(鋼部材の激しい腐食)

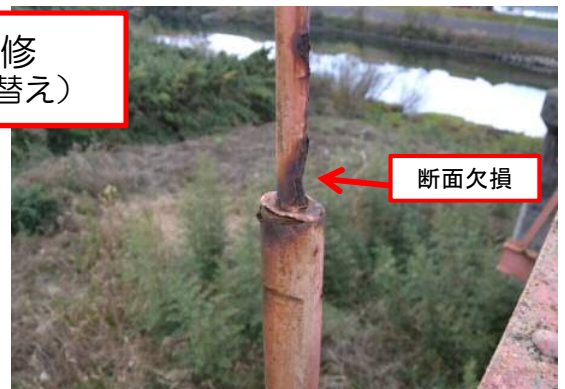
吊索の損傷  
〔直径28mmの吊索に  
21～22mm程度まで断面欠損が進行〕

吊索の補修  
(吊索の取り替え)

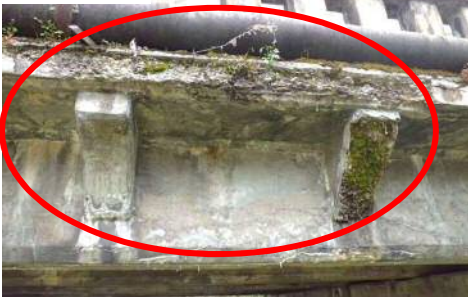
補修前

床版の損傷  
(スケーリング・欠損)

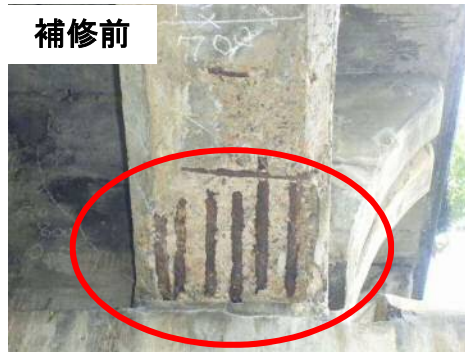
補修前

主桁の損傷  
(下面の鉄筋が露出)

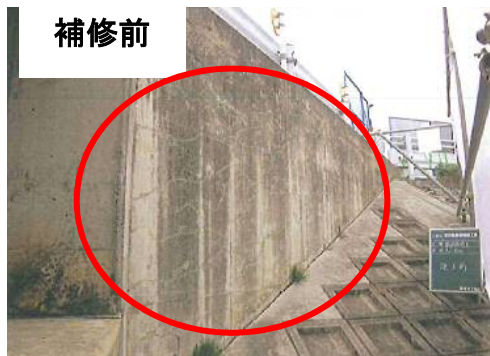
橋台の損傷  
(コンクリートのひびわれ)

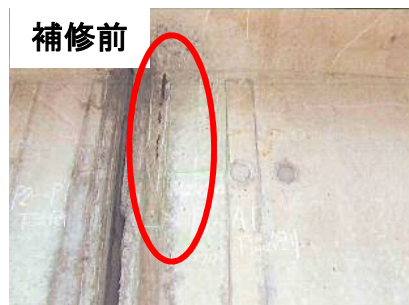
上部工の損傷  
(鉄筋露出)

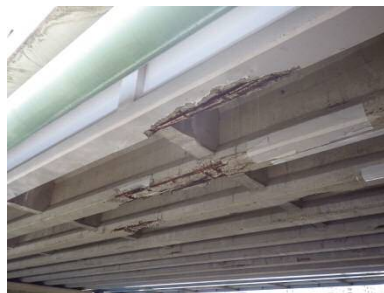
補修前

主桁の損傷  
（ひび割れ・剥離・鉄筋露出）

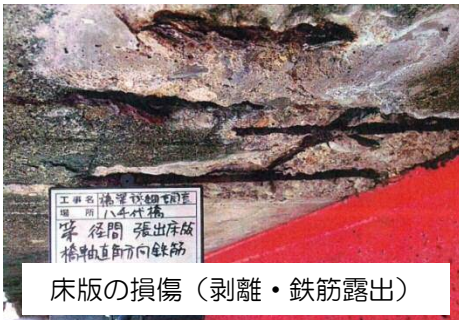
床版の損傷（剥離・鉄筋露出）

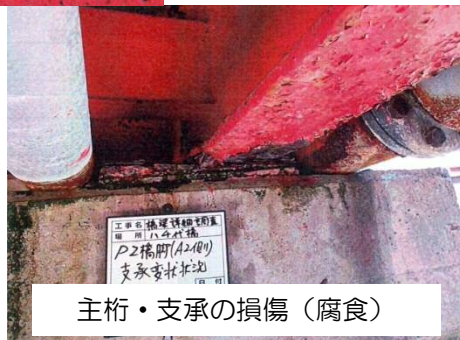
主桁・支承の損傷（腐食）

橋脚の損傷（剥離・鉄筋露出）
