# 令和2年7月洪水による中国地方整備局管内の出水概況 【第2報】令和2年7月22日（水）

# 江の川水系江の川下流部の被災状況

# 太田川水系太田川・三篠川・根谷川被災状況

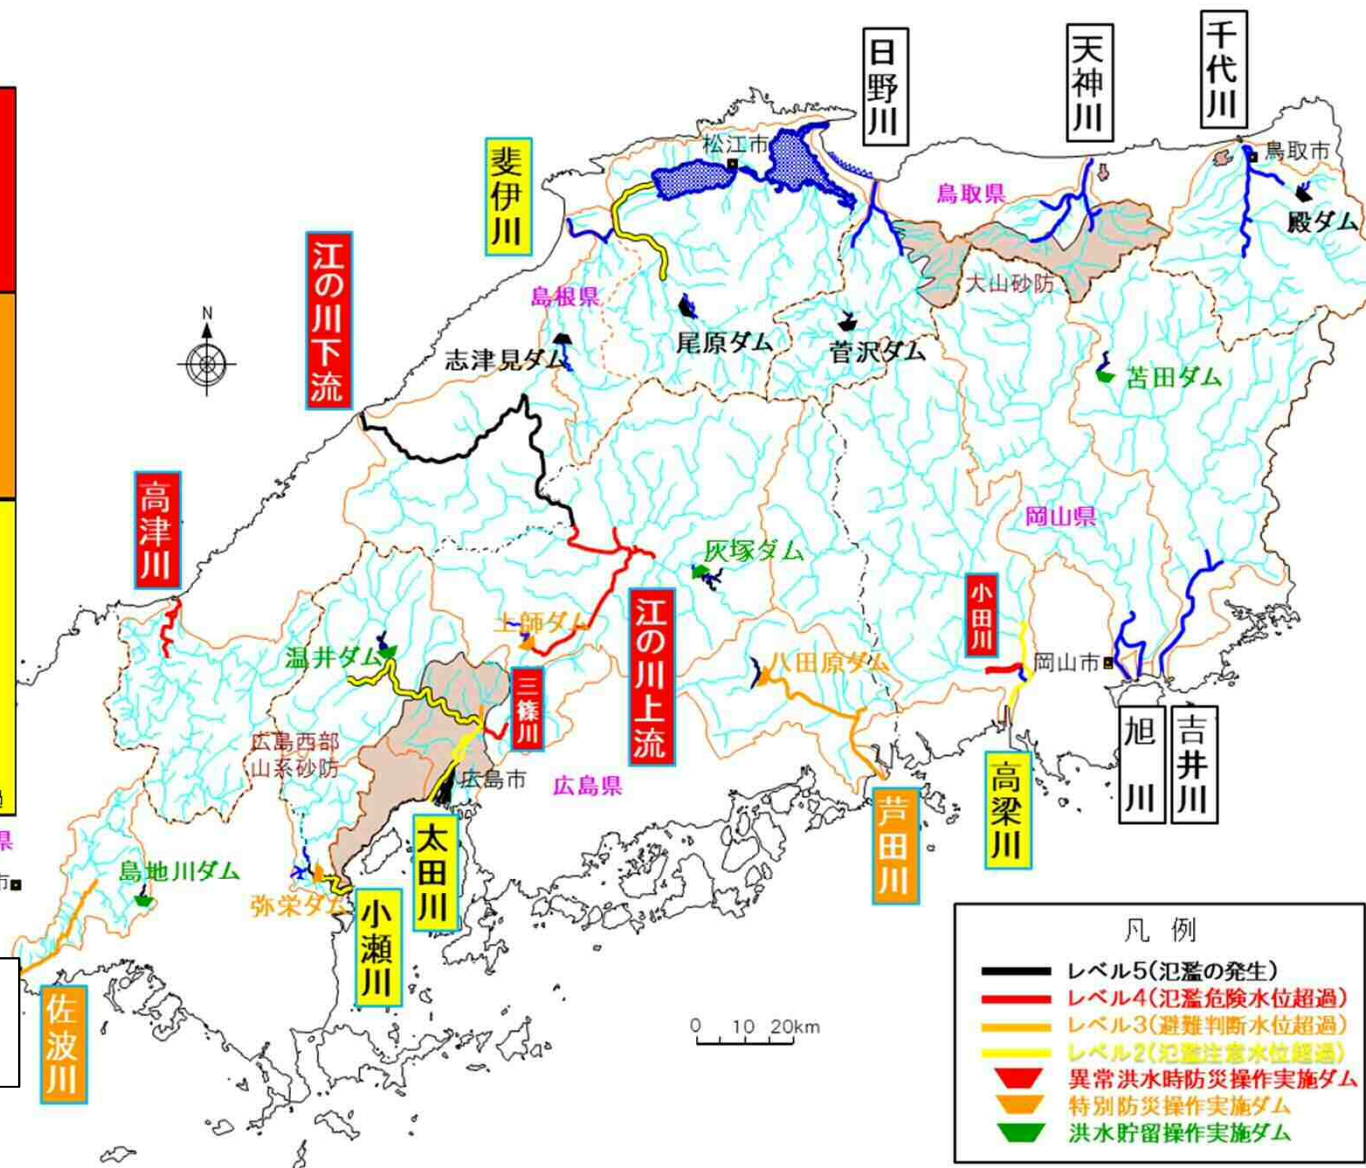
★ 江の川水系江の川沿川の被害状況（島根県江津市・川本町・美郷町）  
浸水面積※1：約223ha  
浸水戸数※1：143戸

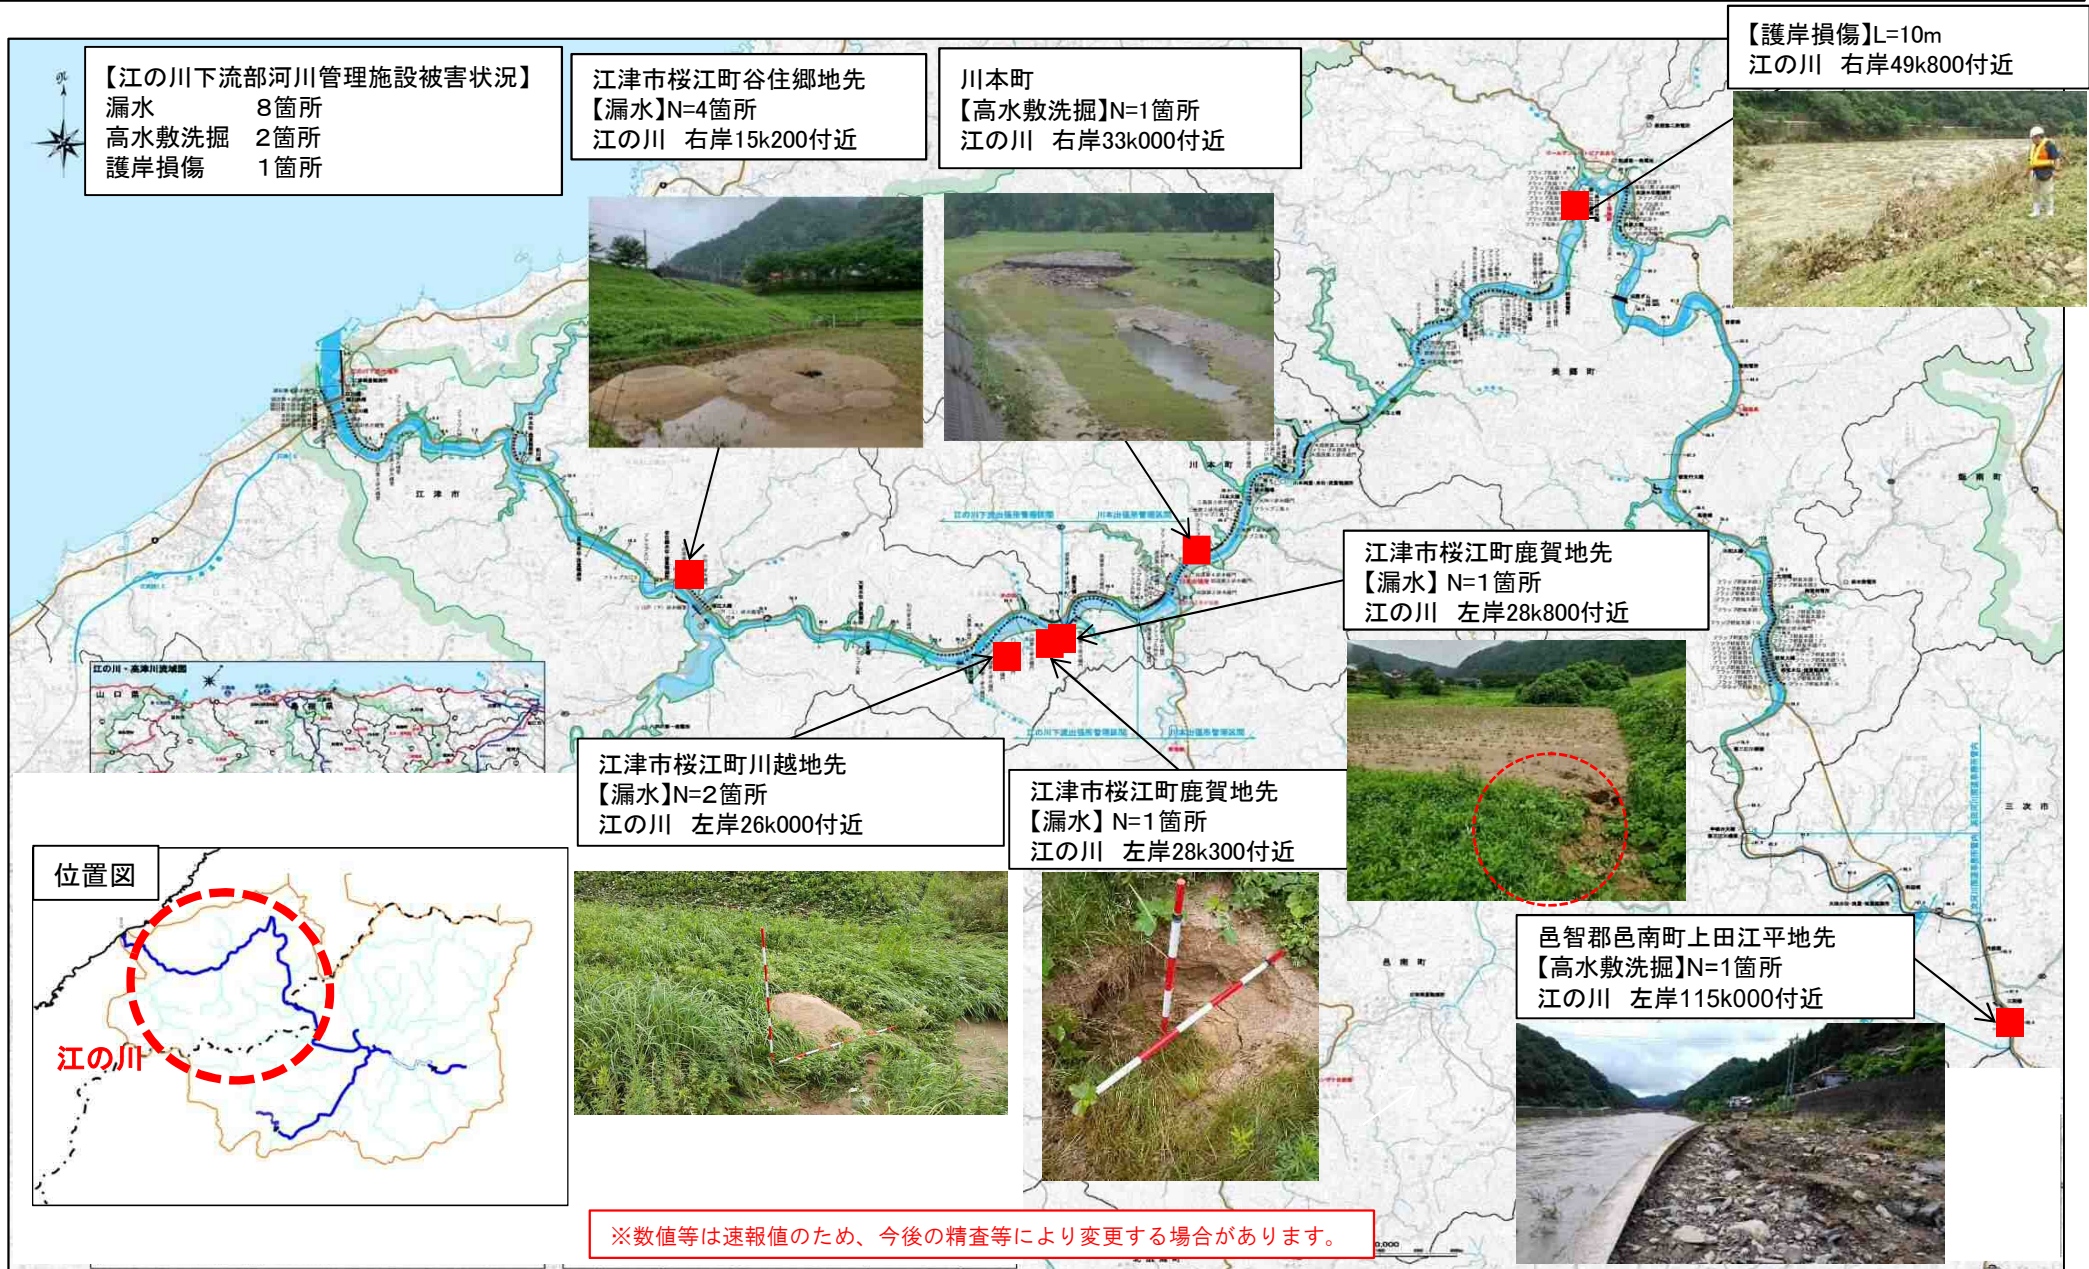
■ 江の川水系江の川下流部では、高水敷の洗掘や護岸の損傷等が発生しました。

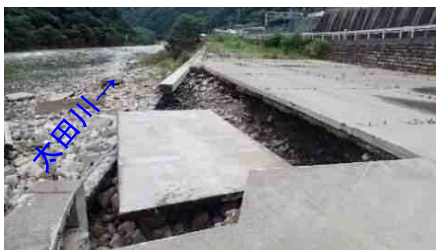
太田川

【護岸損傷】L=20m  
太田川右岸33k800付近

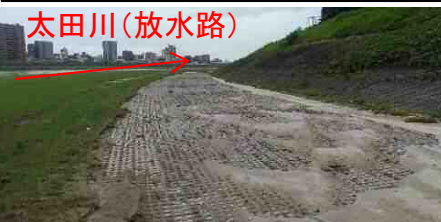
太田川(放水路)

【高水敷洗掘】N=1箇所  
太田川右岸4k600付近

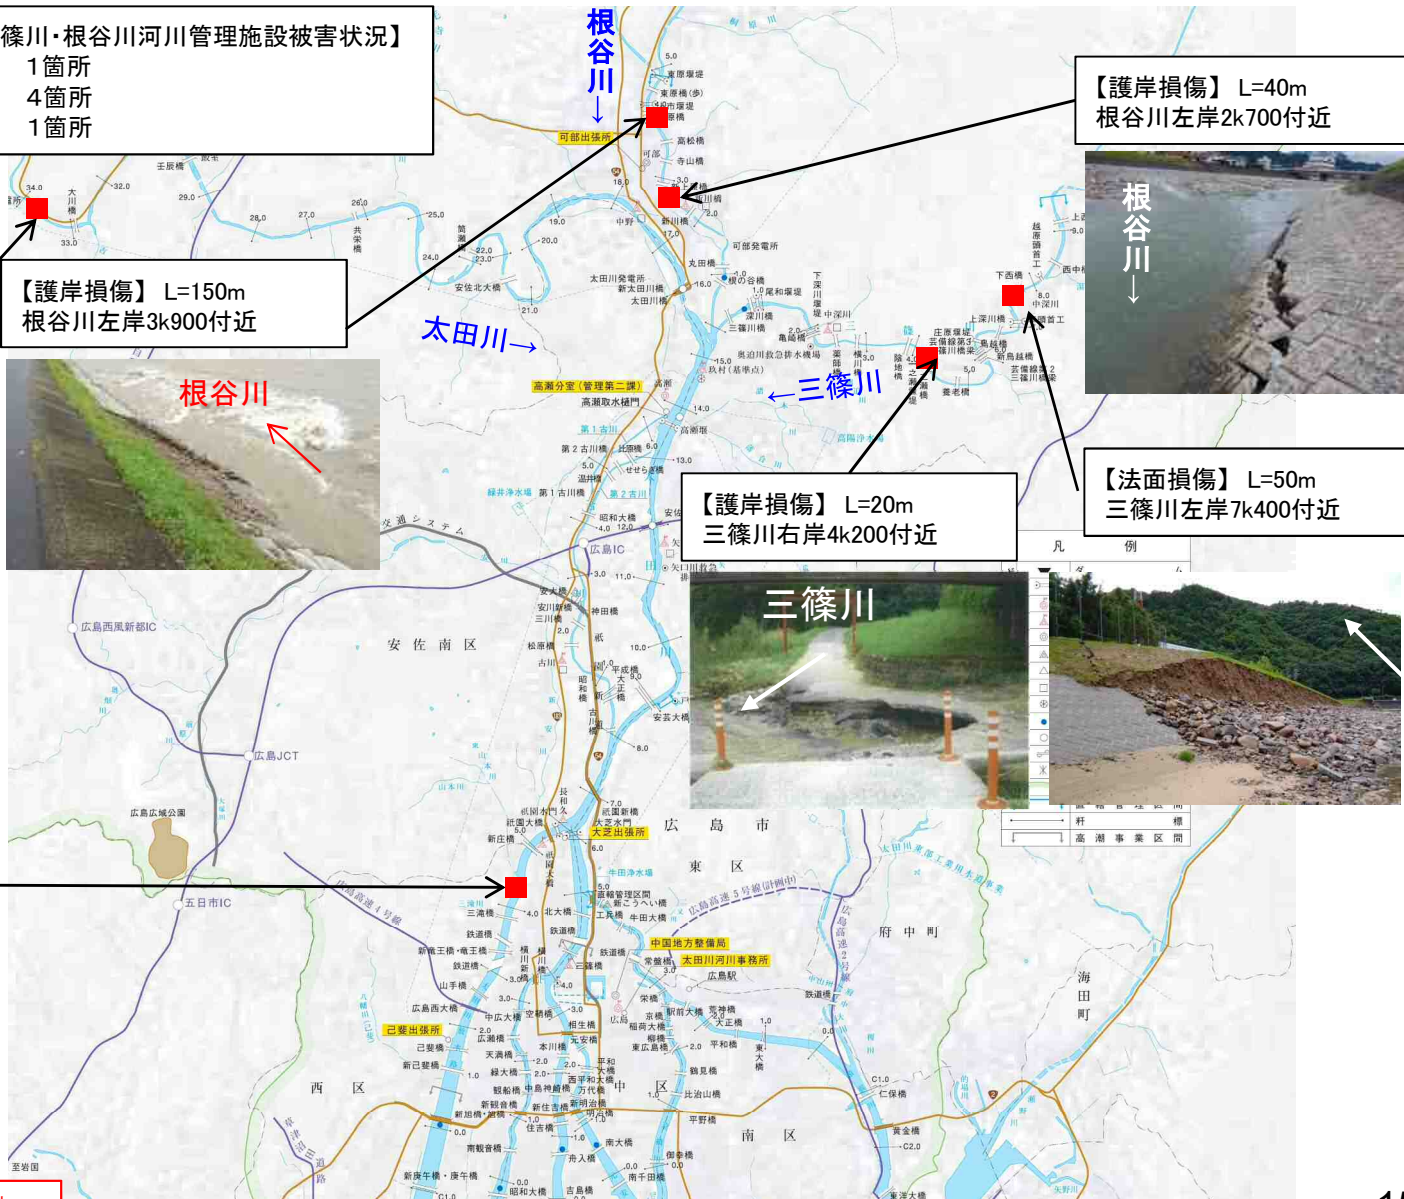
【法面損傷】L=50m  
三篠川左岸7k400付近
