市瀬地区の地すべり崩落とその対策工

鳥取県八頭総合事務所県土整備局 西尾雅明

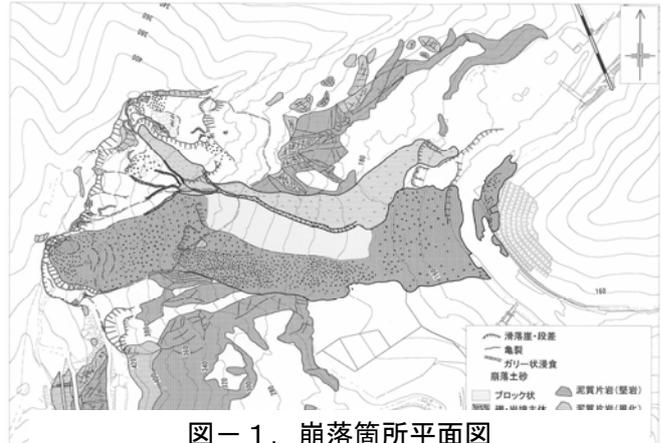
図－1. 崩落箇所平面図

採石場跡地の地すべり全体の変状範囲は、幅約 350m、斜面長約 400m で、このうち、H16 年の台風 21 号通過時の豪雨によって崩落したのは、上流側幅約 200m の区間である。

崩落した土量は 33 万 m³ と想定され、崩落によって長さ約 180m、最大高さ約 80m の V 字型の

滑落崖が形成された。また、崩落箇所上流側では崩落土砂が斜面上にとどまり、不安定なブロックとして残された。下流側では細粒分の多い貫入岩土砂状風化部が広く分布していたため、豪雨によって流動化し、泥流となった。

崩落土砂は左岸に構築された高さ 9m の重力式擁壁を直撃し、崩落土塊直撃の衝撃で対岸の右岸側法面に吹き飛ばされ、法面の一部が損壊した。

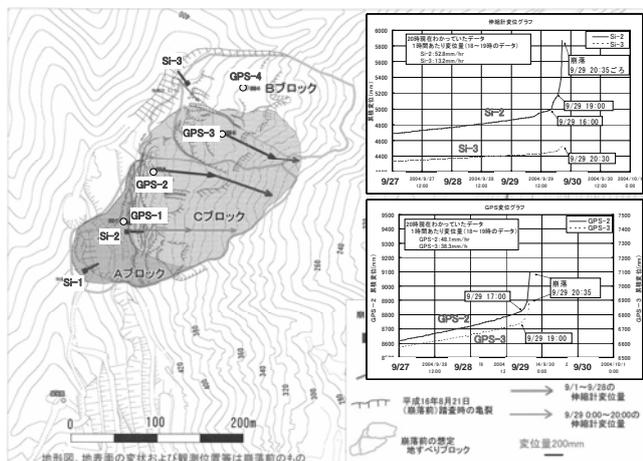
図-2. 崩落時の地すべりの挙動

当地区では以前より伸縮計とGPSによる地すべり変位を観測しており、崩落当時の変位状況を記録することができた。崩落前の1ヶ月間では、9月上旬までは地すべりは安定しており、変位がほとんどなかったが、9/7日の雨（台風18号）以降に変位が増加し、9/25頃より加速傾向が強まって伸縮計Si-2では9/27に変位速度2mm/hを越えた。

崩落直前の観測結果を図-2に、崩落当日の変位速度（Si-2）と時間雨量を図-3にまとめた。

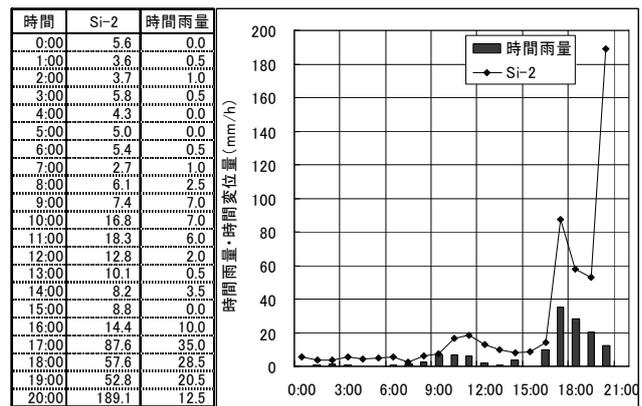
図-3. 崩落直前の雨量と地すべり変位

崩落当日の地すべり変位速度に関しては、3~5mm/hで当初は推移したが、雨が激しくなった朝夕以降では急激に変位速度が増加し、昼過ぎに雨がいったん小康状態になると変位速度も低下した。16:00に再び雨が強くなると、変位速度が急増した。このように、変位速度は雨量強度に左右されたが、最終的には20:35ごろに崩落に至った。

その約10分後、上流集落の河川堤防から突然河川水があふれ、浸水被害が発生した。

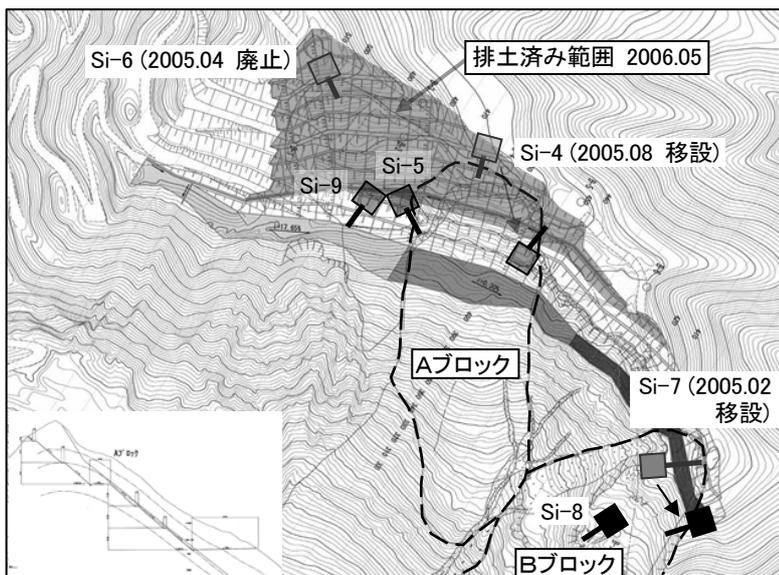
図-6. 山頂の排土工計画および伸縮計観測位置

崩落が発生した山頂部分では、崩落後に斜面にとどまった不安定土塊(Aブロック)が分布することから、崩落の再発防止のための排土工が計画された(図-6)。

排土量は43万 m^3 に及ぶ大規模なもので、平成17年5月より本掘削工事にかかっている。平成18年5月末現在では、全12段のうち、11段目の掘削を行っており、これまでの排土量は39万 m^3 程度に達し、平成18年度の掘削終了を目指し、作業を進めている。

現地での作業の流れは、バックホウ1.4 m^3 級で掘削し、36t積みのアーキュレータダンプで標高差約150m、最大勾配25%の作業用道路を搬出し、日あたり約2,000 m^3 の土砂を運搬している。なお、地すべりが想定する部分では、無人化施工により作業の安全を確保している。

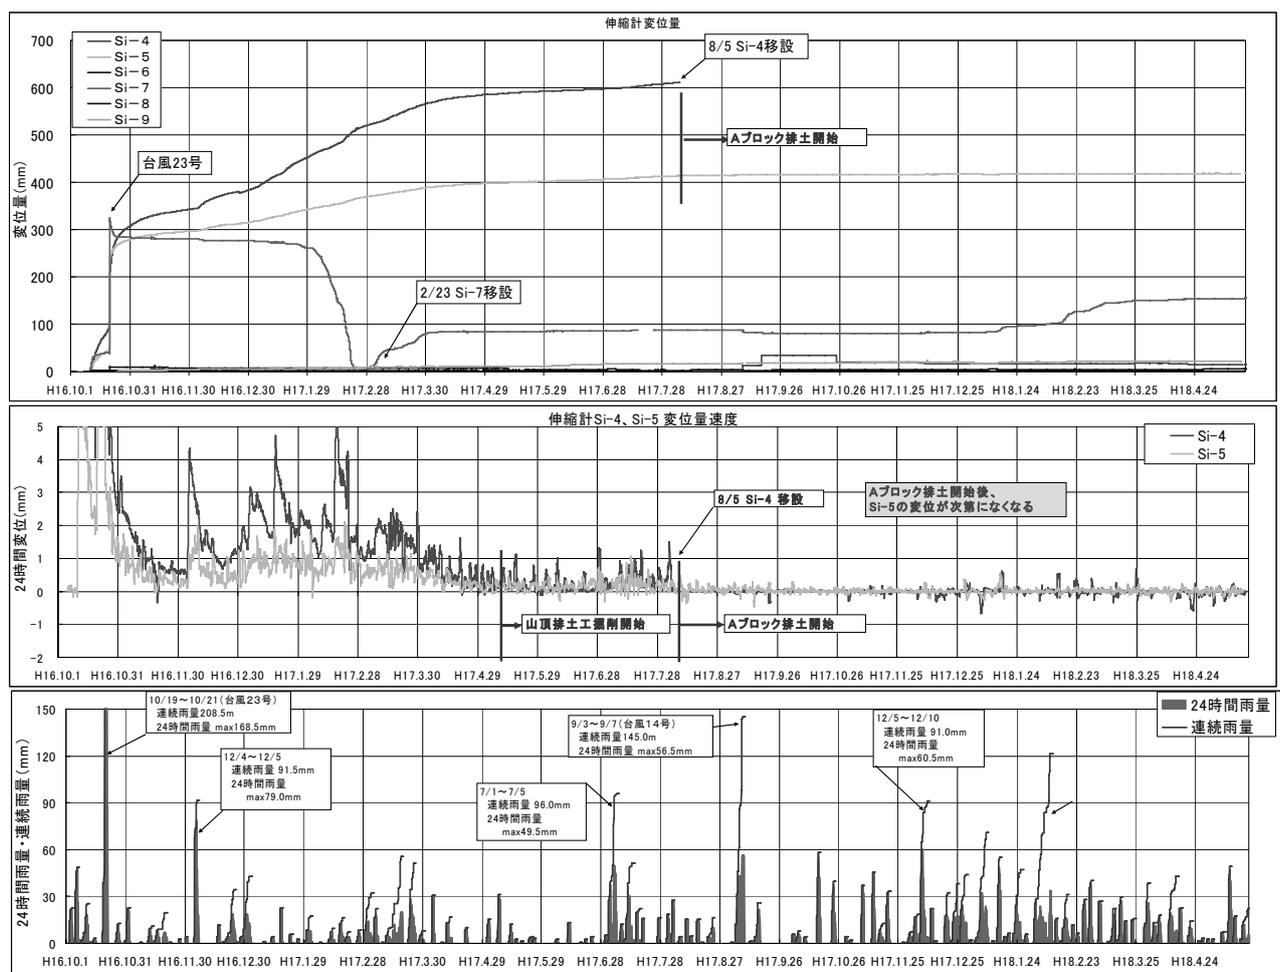
図ー7. 崩落後からこれまでの伸縮計観測結果

崩落後の伸縮計観測結果を図-7に示す。当地区では、崩落によって形成された不安定土塊(Aブロック)と、平成10年に崩落し、H16年では崩落を免れた土塊(Bブロック)が存在し、これらを監視対象とした変位観測を行ってきた。

Aブロック頭部に設置したSi-4、Si-5の変位が著しく、崩落後から平成17年の雪解け後まではほぼ継続的に変位が累積していた。両地点の24時間変位は1mm/day程度であり、崩落直後の台風23号と、1~3月の積雪期の変位が特に大きかった。また、雪解け後は次第に変位が小さくなっていったものの、微小な変位は継続していた。

伸縮計 Si-5 の観測結果を見ると、地すべりブロックの排土開始直後に変位速度が低下し、地すべり変位はほとんど観測されなくなり、累積変位量のグラフも横這いとなっている。また、移設後の Si-4 でも変位はほとんど観測されていない。これは山頂の排土工事により地すべりの安定性が高まり、変位が収束した証拠と考えている。

Aブロックの変位が停止した後、平成 17 年 9 月に台風 14 号による大雨に見舞われた際にも、変位が増大することはなかった。また、当地区では GPS の観測も行っているが、排土工事が行われてからは、いずれの地点でも変位は認められな
