# 限界耐力計算によって伝統木造住宅の耐震性を調べる

所属名：鳥取環境大学  
発表者：中治弘行

## 2. 明治時代に建てられた木造住宅の耐震性能評価

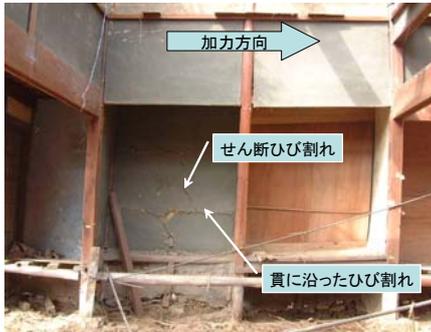
写真2 土塗り壁の損傷

途中の顕著な損傷状況は、以下の通りである。1/300rad までは目立った損傷は見られない。見かけの変形が 1/100rad を超えるころから、土塗り壁の隅角部での壁土の損傷が見られ、1/60~1/50rad では、X0 構面の土塗り壁にせん断変形による壁土のひび割れが観察された。写真2 に、実験終了後に撮影した X0 構面の土塗り壁の損傷状況を示す。1/30rad で、X1 構面南側にある床の間の鴨居が外れる、X6 構面の北側の差鴨居と柱仕口で鼻栓の曲げ変形が見られる、といった損傷が目立ち始める。X1 構面が 1/10rad を超える変形になると、すべての柱で、写真3 に示すような柱の曲げによる割れが柱と差鴨居との接合部で発生した。

劣化状況から保有耐力を考慮しなかったX0構面の土壁の補修を行う場合について検討した。この補修により建物全体の保有水平耐力が143.3kNとなり、ベースシア係数も0.18から0.24へ大幅に改善される。この結果に対して限界耐力計算を行った結果をFig.7に示す。同図より、稀に発生する地震動に対する応答変形角が1/125rad、極稀に発生する地震動に対する応答変形角が1/21radとなり、損傷限界変形角、安全限界変形角をとともに満足し、X0構面の補修により十分な耐震性能を確保できることがわかった。また、その後行った解析的検討において、屋根を土葺き瓦から棧瓦に葺き替えると、屋根重量が約40%低減し、耐震性能が改善されることもわかった。

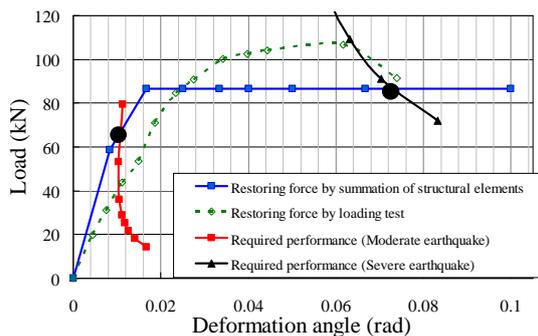
図3 限界耐力計算結果

建物全体の設計用復元力特性と、静的載荷実験によって得られた結果を比較したものを図3に示す。図3には限界耐力計算結果も併せて示している。稀に発生する地震動に対する応答変形角が1/93rad、極稀に発生する地震動に対する応答変形角が1/14radとなり、これらは伝統木造建物の損傷限界変形角とされている1/120rad、安全限界変形角とされている1/15radをとともに超えており、耐震性能が不足していると考えられる。したがって、耐震補強案を考えた。

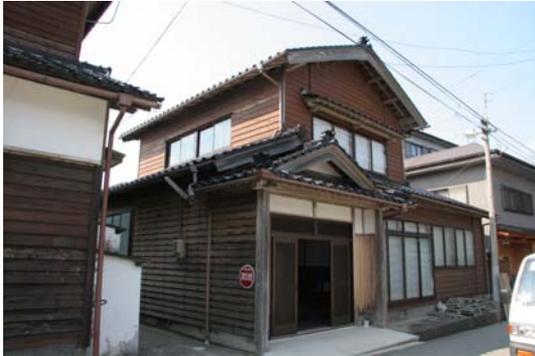
写真 4 AY 邸外観

AY邸は、昭和52年に建築された。伝統構法木造住宅と呼ぶには比較的新しいが、最近の木造住宅に比べれば、建物外周を除いて全面壁が少なく、掃き出し窓や腰窓による開口の多い造りとなっている。地震による被害は軽微だが、残留変形があるため、建て付けが悪くなっている。

AY 邸と MS 邸の外観を写真 4, 5 に示す。写真からもわかるように、AY 邸はほとんど被害を受けていないと言っても過言ではない。一方、MS 邸は、外観からも相当の被害を受けたことがわかる。

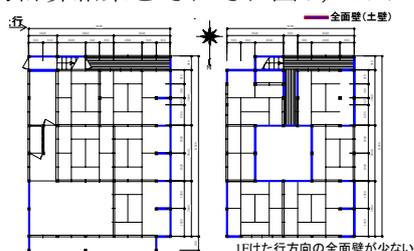
図 8 MS 邸平面図

MS 邸の平面図を図 8 に示す。AY 邸に比べると特にけた行方向に耐力壁が少なく、耐震的に不利であることが窺え、実際に、けた行方向の被害が大きかった。けた行方向と張り間方向の限界耐力計算結果をそれぞれ図 9, 10 に示す。
