# 津波被災調査への取り組み

※中井 真司 復建調査設計㈱ 保全防災部 防災技術課  
市橋 理 アジア航測㈱ 東北コンサルタント部 環境計画課

東日本大震災により、東北地方太平洋側の沿岸部は甚大な被害を受けた。被災情報を把握する測量、調査をおこない、災害査定等に係る設計を行ったので報告する。震災翌日から空中写真撮影を開始し、速やかな被災状況の全容解明に努めた。被災調査にあたっては、航空レーザーを用いた上空からの計測、ナローマルチビームを用いた深淺測量による海上からの計測、モバイルマッピングシステムを用いた陸上からの全周囲パノラマ画像の撮影等を駆使して迅速、かつ正確な状況把握に努めた。これらの基礎データと現地踏査による詳細調査を合わせて、被災状況の詳細を把握し、復旧・復興のための計画・設計に活用した。

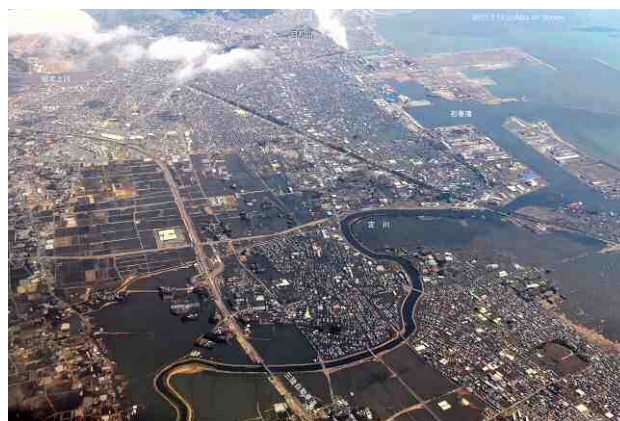
写真-1 震災翌日の石巻市の状況(3月12日アジア航測㈱撮影)

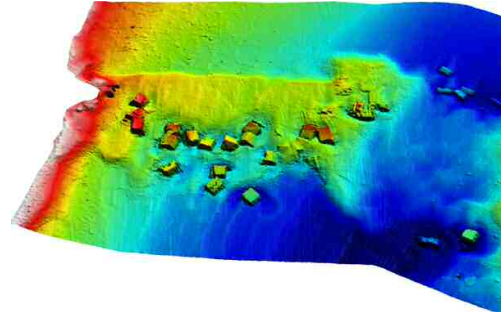
図-2 ナローマルチビーム計測による被災したケーソンの状況  
(女川港, 4月25日復建調査設計株式会社実施)

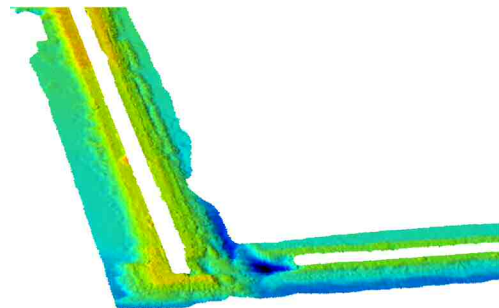
図-3 ナローマルチビーム計測による沖防波堤周辺の状況  
(石巻港, 4月26日復建調査設計株式会社実施)

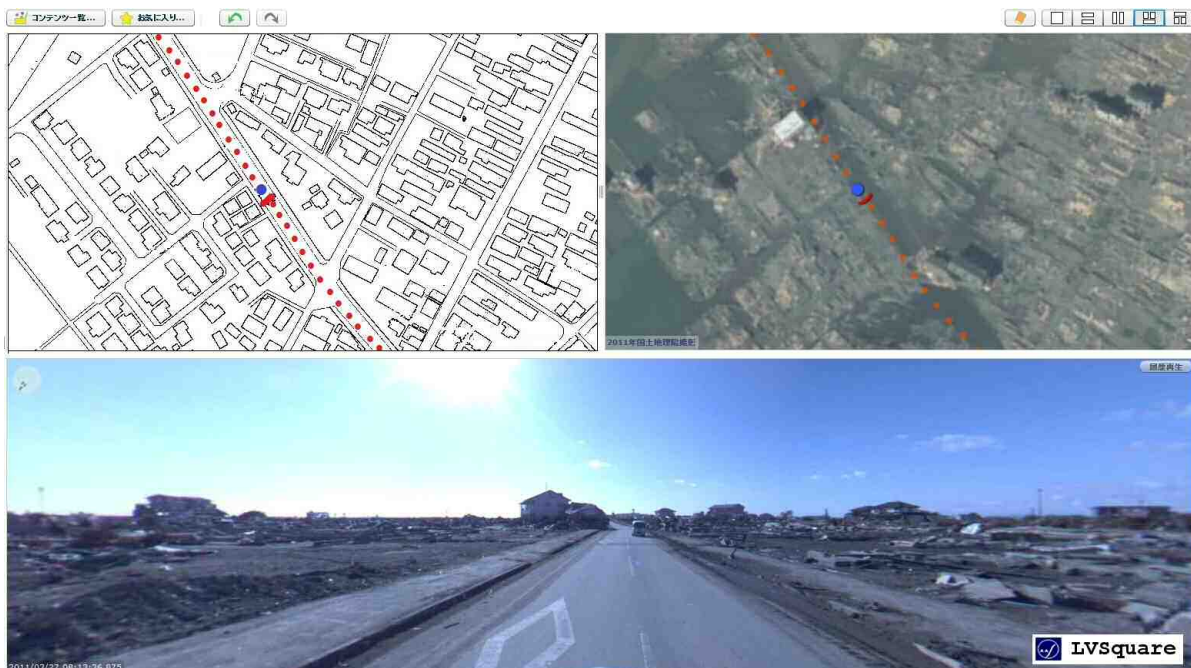
図-4 モービルマッピングシステムによる名取市閑上地区の全周囲パノラマ画像（3月27日アジア航測株式会社撮影、LV Squareにて表示）

被災直後の3月13日に撮影した空中写真から作成したオルソ画像(写真-3)は、津波到達範囲の判定に有効な資料であったことはもちろんであるが、流出建物と取り壊された建物の判別にも非常に役立った(図-8)。また、津波の痕跡や撤去建物の震災直後の被災程度を把握するにあたっては、モービルマッピングシステムによる全周囲パノラマ画像(図-4)が大変効果的であった。

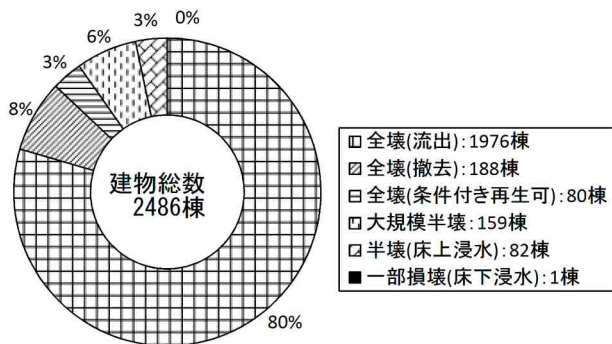
大きかった。閉上地区では、流出建物および全壊建物が90%近くを占めていたが(図-7)、調査時点では流出建物と被災後に取り壊された建物が現地にて判断できないケースもあった。

図-7 閉上地区の建物被害  
(現地調査等による判断に基づいたもの)

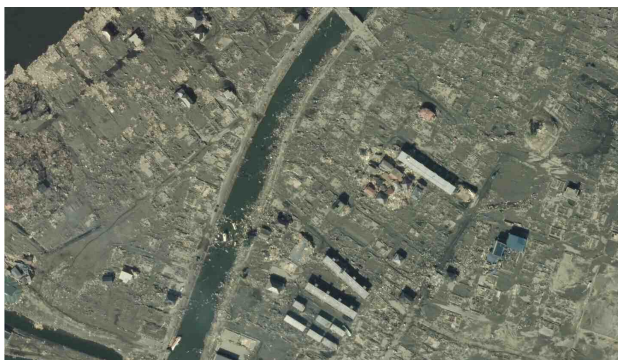
写真-3 震災直後の閉上地区(3月13日アジア航測株撮影)

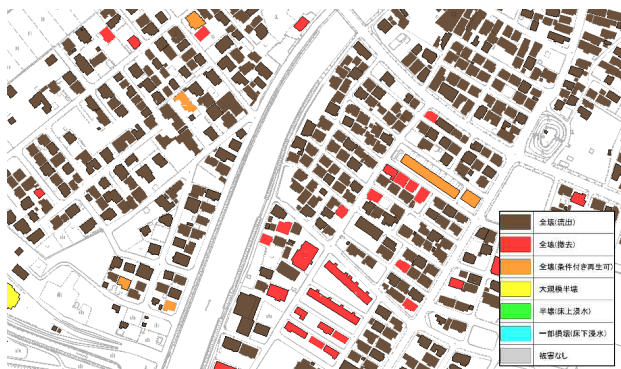
図-8 閉上地区の建物被害  
(現地調査、写真-3、パノラマ画像等から判定したもの)
