東日本大震災で損傷を受けた鋼橋について

～鋼橋の調査報告と協会の取組み～

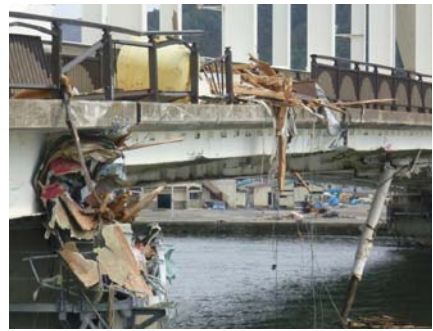
今回の地震による津波の高さは、相馬で9.3m、宮古で8.5m、大船渡で8.0m、石巻市鮎川で7.6mを観測（気象庁発表資料）し、近年にはない巨大津波の被害を受けた。津波による橋梁の流出、桁部材、高欄、添架物などの損傷の被害が多く見られた。主要地方道石巻鮎川線の高欄の損傷を写真-5に示す。写真-6に石巻市の国道398号

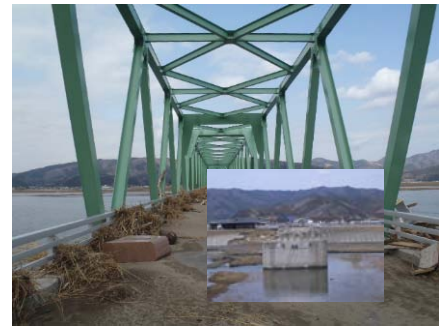
写真六 トラス橋の被害(一部流出)
(新北上大橋)

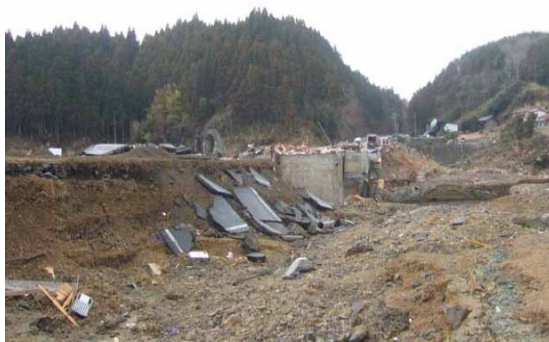
写真－8 国道45号 二十一浜橋の流出(3月22日)

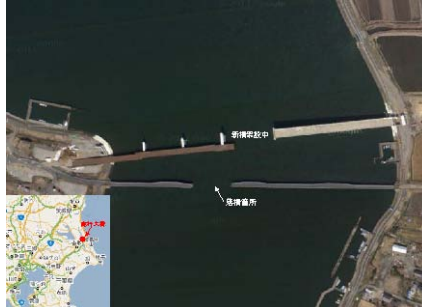
写真-14 地震による被害(鹿行(ろっこう)大橋)

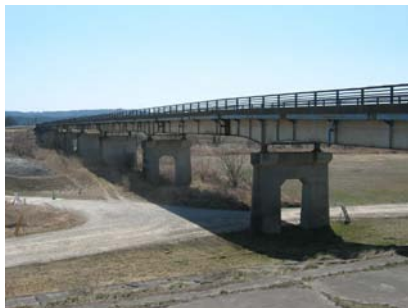
架設地点は、最大震度を記録した栗原市に近い地域であり、せん断型ピン支承のピンが破損し、上沓と下沓がずれていることが写真-16で分かる。せん断型のピン支承は、ピン部材にて一方方向の回転にのみ追従できる固定支承である。ピンはS35CNなどの構造用圧延鋼材を使用し、ピンの上下の部材には鋳鋼品を使用するのが一般的である。これにより、上沓や下沓など個々の部品の耐力はあるものの、支承の構造上、面外荷重に対しては抵抗が少なく、大きな衝撃時では損傷する可能性があるといえよう。

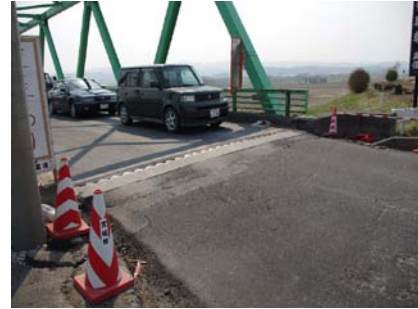
宮城県登米（とめ）市の8連の単純トラス橋を写真-17に示す。側道として単純箱桁形式の歩道が設置されている。写真-18の支承の損傷により、ピンローラー支承のサイドストッパーが破損しているのが分かる。段差防止の応急処理として橋台側にアスファルトを施工していた。同橋梁の変位制限ピンを写真-19に示す。ピン自体の損傷は無かったが、下部工のコンクリート部の破損が観察できる。変位制限コンクリートの破壊の照査の想定を超える荷重が作用したと考えられる。また、写真-20から、支承破損後も落橋防止装置が機能したと考えられる。

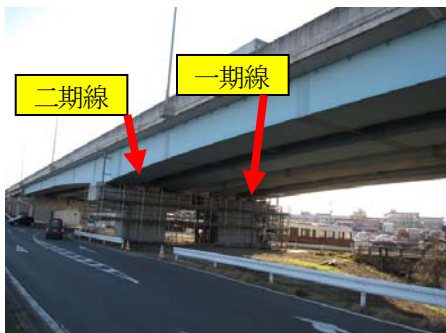
写真-21 一期線（鋼製沓）と二期線（ゴム沓）

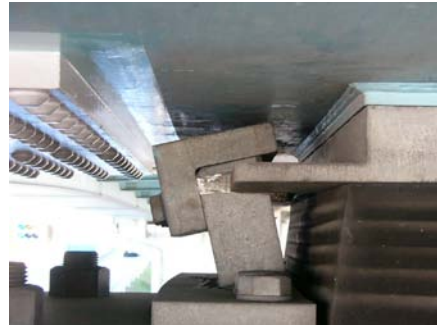
写真-24 二期線のゴム支承の損傷（L側）
