殿ダムカーテングラウチング河床部の施工について

玉井 順也

国土交通省 殿ダム工事事務所 工事課

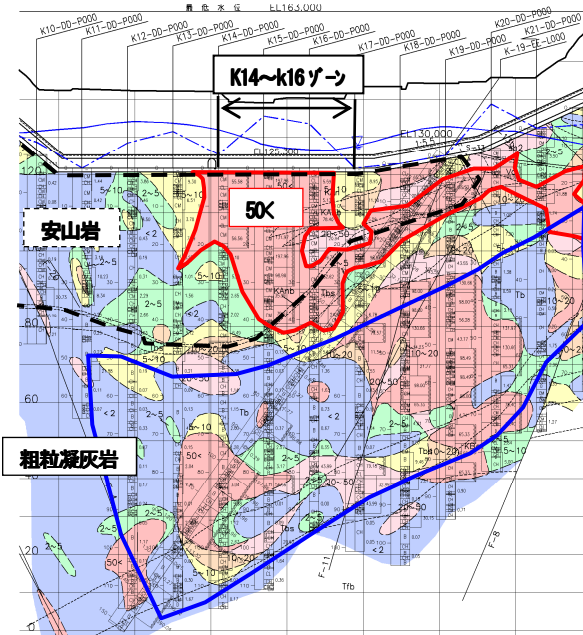
図2-3 施工時のルジオンマップ (堤体河床)

施工結果から安山岩部は、調査時低透水と想定していたが施工した結果、ほとんどが20Lu以上を示した。

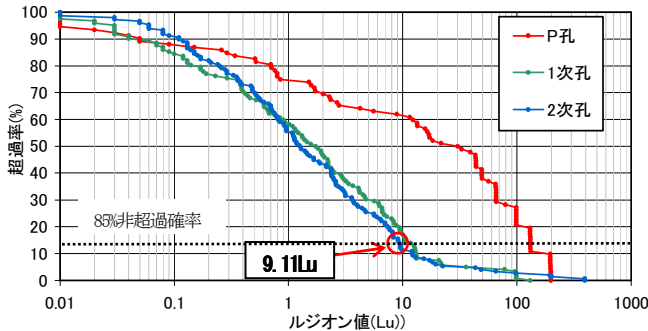
図3-3 下流ストッパー孔施工結果

施工を行った結果、2次孔終了段階において平均値で12.49Lu、85非超過値で9.11Luとなり、所要の改良目標に到達したものと判断できたため、追加孔の施工は行っていない。下流ストッパー孔の施工結果を図3-3に示す。

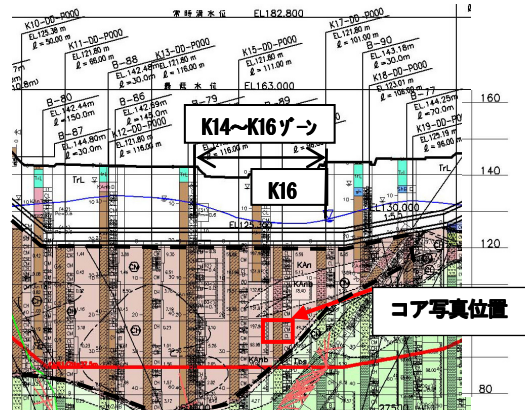
図5-1 河床難改良部のコア位置

パイロット孔施工後、河床部K14~K16ゾーンにおいては当初想定と異なり、河床浅部に高透水箇所が出現したが、1・2・3次孔と順番に改良を進めれば、Lu値は低減し改良目標値を満足できるものとして施工を進めた。しかし、浅部の安山岩部では、4次孔の施工を行っても20Lu以上の箇所が多く残存し、改良することが困難であることが判明した。以降この高透水部を「河床難改良部」という。

河床難改良部のボーリングコアを観察するとCM級の岩盤を主体とするが、CL級岩盤よりなる礫上コア箇所も含み、割れ目の一部に粘土が付着している。この割れ目に存在する粘土が改良が進まない原因と考えられた。(図5-1, 2)

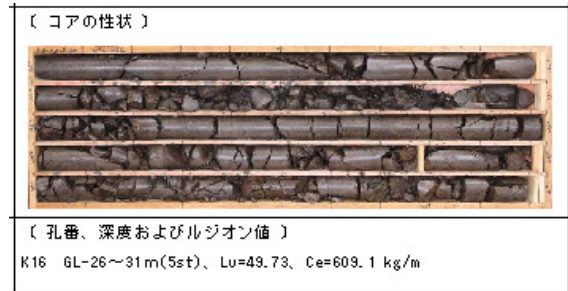
写真5-2 河床難改良部のコア写真

4次孔以降については、50Lu以上の場合、注入開始のセメントミルクの配合(セメント:水比)を1:2から1:4に変更して注入効果の向上を図った。しかしながら、河床難改良部のうち4次孔を施工しても20Lu以上の高透水箇所が残った。この4次孔と隣接孔の水平間隔は75cmであり、グラウチングによる改良範囲が非常に狭いといえる。その原因は、割れ目に存在する粘土がセメントミルクの入り込みを遮り、透水性の改良を困難にしていると考えられる。そこで、5次孔を施工しても改良目標値以下に至ると考えられる範囲について、対策方法を検討することとした。

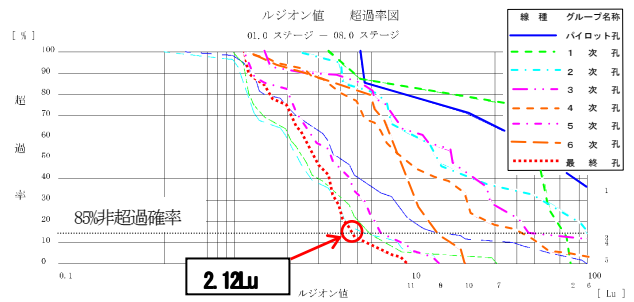
図6-1 河床部施工結果(10Lu範囲)

下流ストッパー孔施工範囲は、規定孔(2次孔)の施工までで、ほとんどの箇所でも所要の改良目標値を満足した。また、F-8断層沿い及び部分的に追加孔を施工することより、所定の完了基準を満足するに至った。河床高透水部を含む河床部(10Lu範囲)の85%非超過確率は2.12Luであり、所要の改良目標に到達したものと判断できる。河床部(10Lu範囲)の施工結果を図6-1に示す。

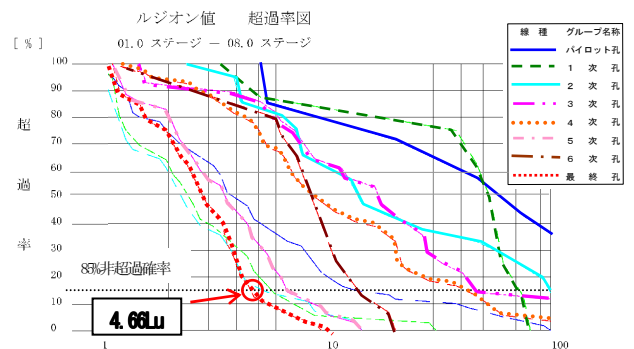
図6-2 河床難改良部施工結果

追加補助孔の施工を改良状況を確認しながら進めた結果、局部的に20Lu以上の箇所が出現したがほとんどの箇所でも5Lu以下であった。局部的に6次孔を施工することより、所定の完了基準を満足するに至った。河床難改良部全体の85%非超過確率は4.66Luであり、所要の改良目標に到達したものと判断できる。河床難改良部の施工結果を図6-2に示す。

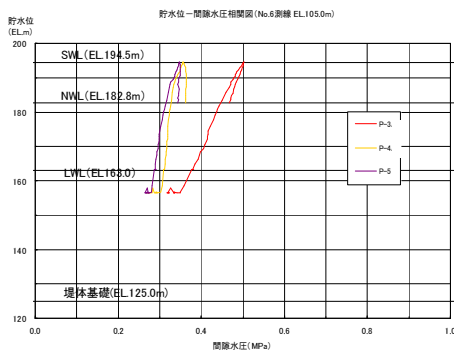
図6-5 貯水位-間隙水圧相関図

試験湛水を開始し、開始後のデータに異常漏水がない。さらに、堤体中央部NO.6測線の基礎地盤下15m付近の間隙水圧計(図6-4)で、貯水位はEL194.5m(サーチャージ水位)での河床難改良部付近のカーテンライン挟んで上流側のP3は0.5MPa、下流側のP-4・P-5は0.35MPa程度を示しており、上下流の浸透圧差から遮水効果が発現(図6-5)していることが認められる。
