# 尾道系崎港における 航路泊地の埋没対策検討について

仲濱 弘平<sup>1</sup>

<sup>1</sup>国土交通省 広島港湾・空港整備事務所 工務課。

広島県東部に位置する重要港湾尾道系崎港機織地区は現在、水深12m化に向けた整備を進めているところ、暫定供用中の航路泊地において埋没箇所が確認された。本港では、これまで埋没が問題とならなかったことから、維持管理を目的とした深浅測量は実施しておらず、埋没現象を分析するためのデータは限られている。そこで、海図や過去の浚渫工事の際の測量データ等、入手可能な既存資料を活用して埋没状況の分析を試みた。埋没状況と想定される外力条件等の関係を整理し、埋没原因を推定した。それを踏まえた対策工を定性的に検討した。本港における埋没現象の解明とその対策への取り組みについて報告する。

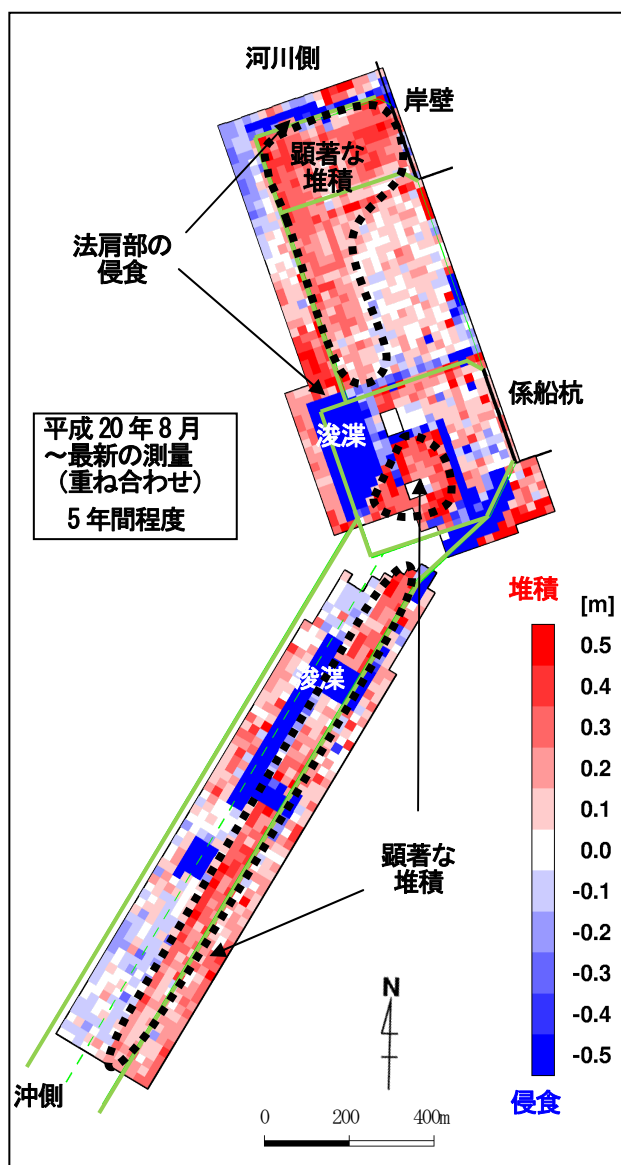
図-3 水深差分図

まず、水深差分図（図-3）から航路泊地の埋没状況について、次のことが判明した。

- ・ 泊地においては、河川側および泊地西側の堆積が顕著であり、年間 5～10cm の埋没が認められる。また、泊地の沖側航路寄りにおいても堆積が顕著な部分がある。
- ・ 泊地の法肩（東西方向の法線）においては侵食が

認められるが、法肩の侵食量は泊地全域の堆積量と比較するとわずかである。

- ・ 航路は、全域で長期的に埋没傾向にあり、航路の東側 50m 程度の区間で顕著な堆積（年間 5～10cm）が認められる

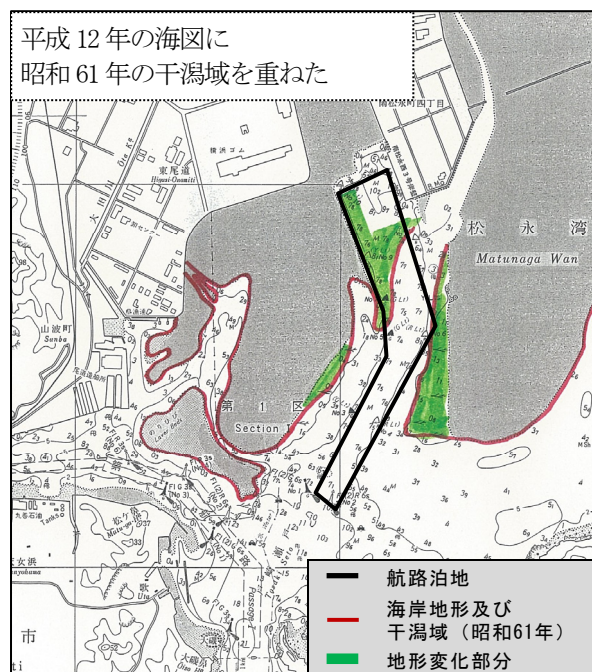
図-4 海図の比較に基づく地形変化の把握

海図の比較（図-4）から航路泊地の埋没状況について、次のことが判明した。

- ・ 昭和 61 年と平成 12 年の海図を比較したところ、航路両側にある干潟縁辺部の一部に地形変化がみられる。

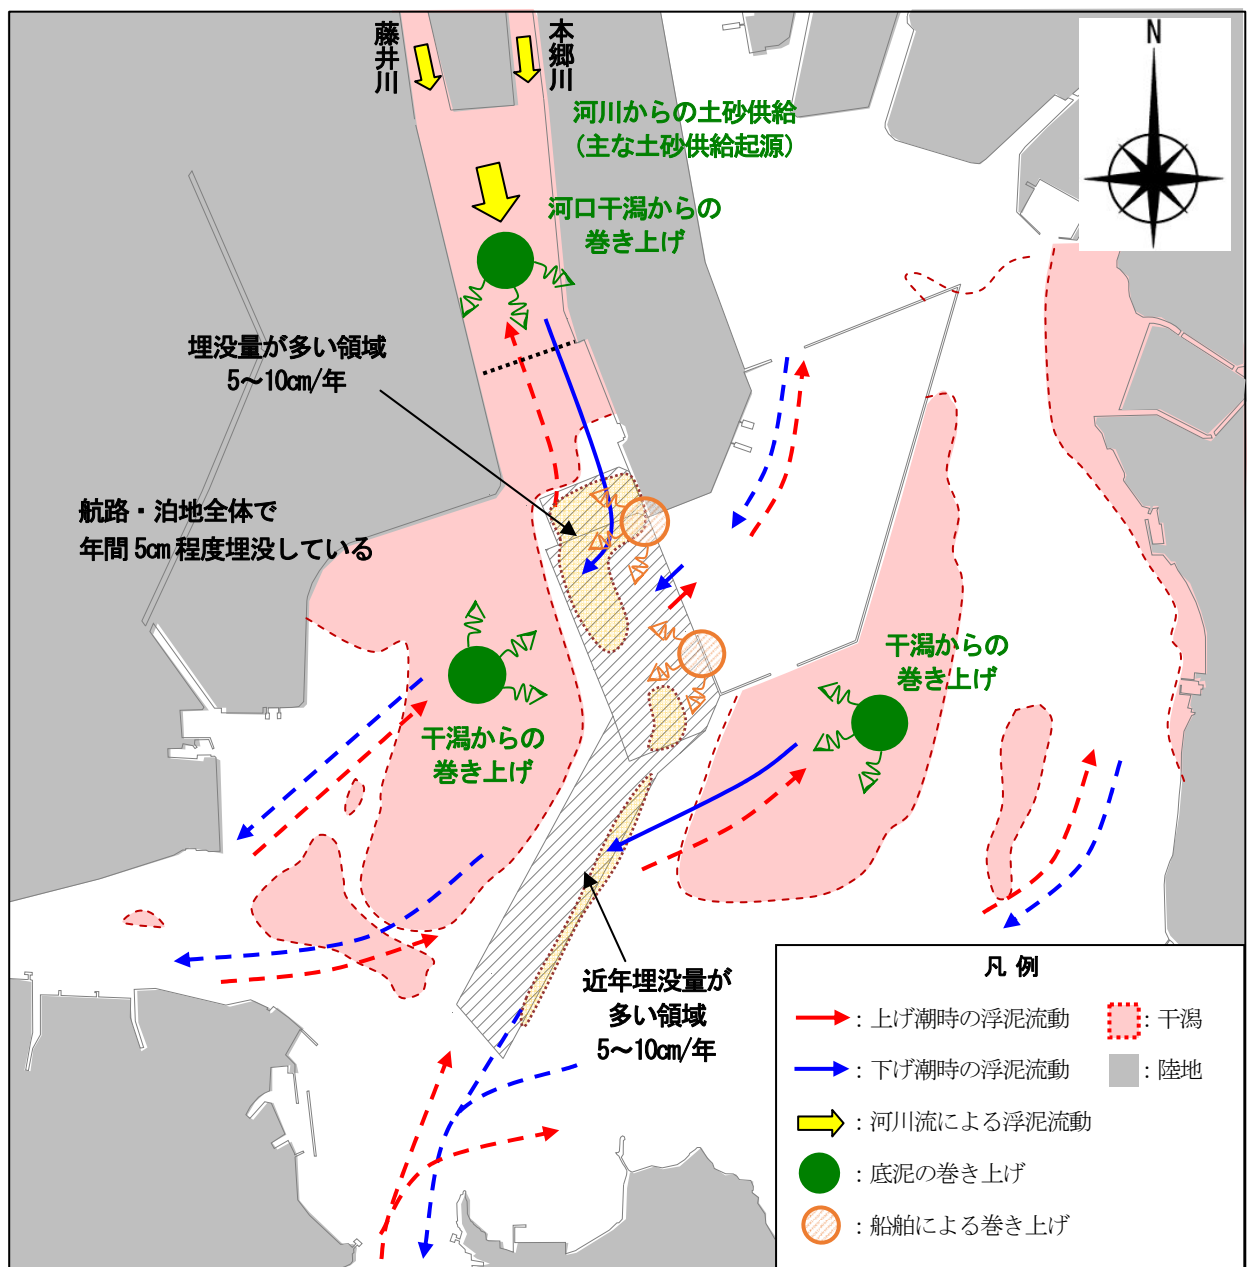
図-5 埋没原因の推定図

埋没状況と想定される外力条件等（波浪、潮汐及び潮流、河川、濁り、船舶、漁業）の関係を整理し、埋没原

因を推定した（図-5）。

主な土砂供給源は、藤井川および本郷川からの流下土砂と推定される。

河川からの流下土砂の多くは干潟等に堆積するが、外力を受けると再度巻き上げられ、航路・泊地等に移動すると考えられる。

再巻き上げの外力としては、『大潮期の潮流』や『擾乱時の波浪』が考えられるが、(1)経年的な埋没量の変動が少ないこと(2)松永湾の波高は小さいものの、潮位差が約 4m と大きいことから潮流の影響が大きいものと考えられる。

土砂の輸送外力として、出水時には河川流が加わるものの、主として潮汐流であると考えられる。松永湾の濁りに関するヒアリング結果から、主な土砂輸送は下げ潮時に生じると推定される。このことは、埋没量が多い領域の分布と矛盾しない。

測量結果の断面分布によれば、尾道糸崎港機織地区の航路・泊地の埋没は比較的一様な傾向にあり、航路端や深場への極所的な埋没とはなっていないため、主に海水の移動とともに移流・拡散する『浮遊泥』による埋没と考えられる。
