# 光市虹ヶ浜海岸の排水施設前面の堆砂進行 と気象・海象条件の関係について

朝位 孝二<sup>1</sup>

<sup>1</sup>山口大学大学院 理工学研究科 社会建設工学専攻

徳山下松港光地区海岸の枝虫川、鳶の子川水門前面の堆砂について、現地測量調査および山口県土木防災情報システム等の観測データを活用し、そのメカニズムの解明を行った。1年間の測量データ、定点カメラの画像および気象・海象データを照合し、堆砂の主要因を概ね判明することができた。堆積状況の解析により、堆砂の主要因が風速および潮汐（大潮・満潮時）に強く依存することが判明した。

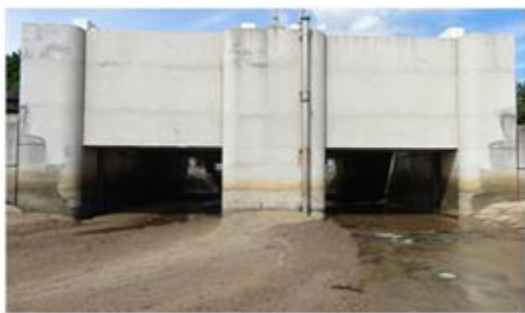
写真-1 枝虫川排水樋門（正面）

門の位置を赤丸印で示したものである。写真-1には枝虫川排水樋門正面を、写真-2には鳶の子川排水樋門正面をそれぞれ示す。枝虫川排水樋門は、有効高2.5m、純経間4.8mの2つのポンプゲートからなり正面向かって左側が1系ゲート、右側が2系ゲートである。鳶の子川樋門は、有効高2.6m、純経間2.4mの1つのポンプゲートである。枝虫川と鳶の子川の両排水樋門前面の両脇は、擬岩によって防護されている。さらに、ポンプゲートから水筋に沿って数メートルの範囲で擬岩による護床工が施工されている。

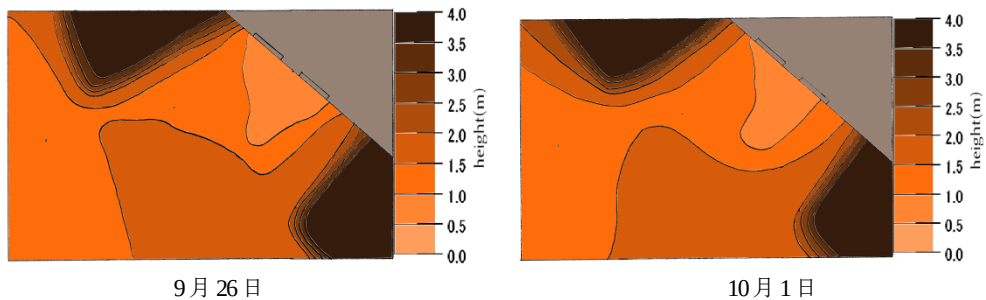
図-5 期間2の地形（小潮，枝虫川樋門前面）

地形変化を考察する。図-5に期間2の地形図を示す。図-3よりこの期間では降雨は無く風も弱いことが分かる。加えて小潮期間であるため波や潮汐の影響もない。よって地形はほとんど変化していないことがわかる。

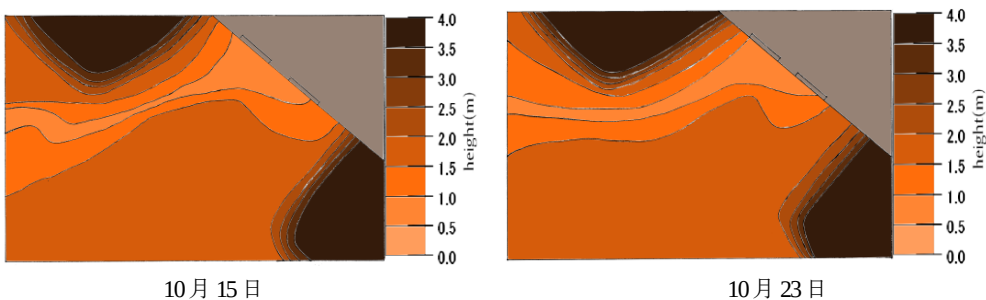
図-6 期間5の地形（小潮，枝虫川樋門前面）

図-6に期間5の地形図を示す。この期間に終わりに降雨があったが7mm程度であり雨量は少ない。風速は最大

で10m/secの風があったがそれほど強い風ではない。10月23日に若干の滞筋の変化が見られるが、総体的には降雨、風、潮汐の影響がほとんど無かったため、地形の変化は顕著には認められない。

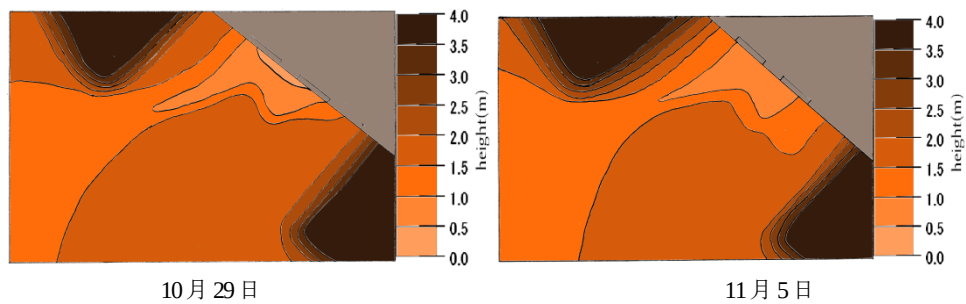
図-7 期間7の地形（小潮，枝虫川樋門前面）

図-7に期間7の地形図を示す。2～3mm程度の降雨と最大で8m/sec程度の風があったが期間5と同様地形の変化

は顕著には認められない。

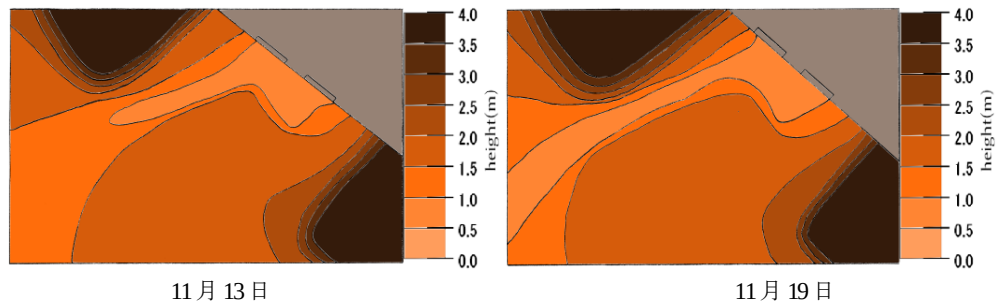
図-8 期間9の地形（小潮，枝虫川樋門前面）

図-8に期間9の地形図を示す。降雨、風ともに他の期間と同様大きくは無かったが滞筋が広がっている。しかしながら全体的には大きな地形の変化は見られない。

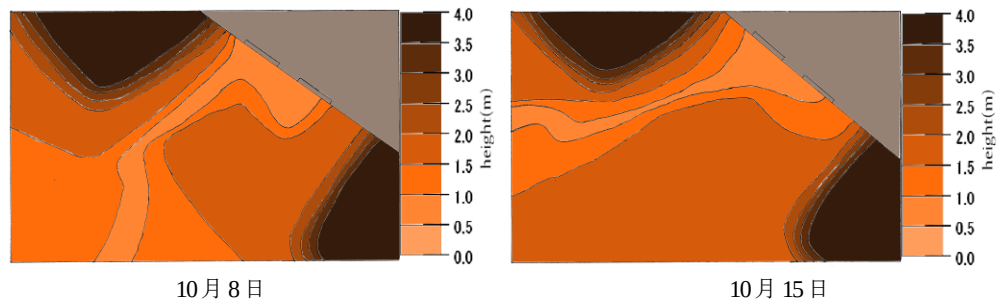
図-9 期間4の地形（大潮，枝虫川樋門前面）

大潮の期間は図-3中の4, 6, 8, 10である。この期間の地形変化を考察する。図-9に期間4の地形図を示す。期間4では10月13日に日最大風速11.8m/s，日合計雨量43mmと観測期間内でも非常に大きな降雨量と風速があった。インターバルカメラから13日までに水筋がかなり消えていたものが13日に一気に再形成されている事が確認できた。右向き滞筋が左向きに変わったこと右側の

堆砂が進行していることが確認できる。

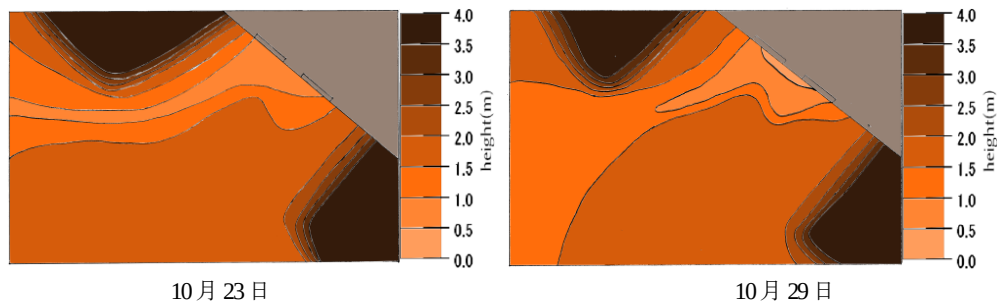
図-10 期間6の地形（大潮，枝虫川樋門前面）

図-10に期間6の地形図を示す。この期間では風速は弱い降雨も無かったが、10月29日には海側の滞筋が開けていた。これは大潮の満潮時に砂がかき混ぜられたためと思われる。

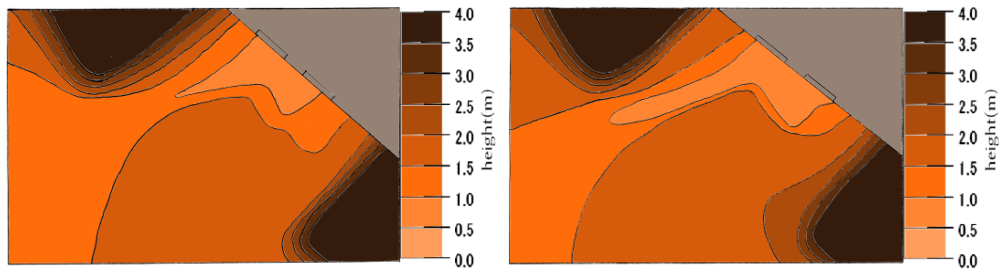
図-11 期間8の地形（大潮、枝虫川樋門前面）

図-11に期間8の地形図を示す。この期間では10mm程度の日降雨と10m/secの風が吹いていたが、全体的には大きな地形変化は見られなかった。しかしながら、降雨にともなう出水の影響で滞筋の深い領域が海側に伸びている。

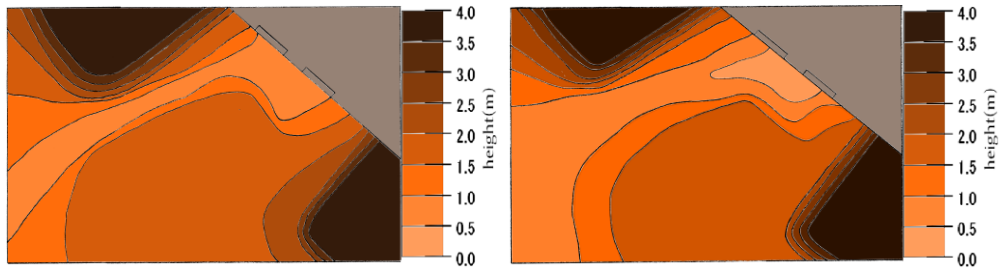
図-12 期間10の地形（大潮、枝虫川樋門前面）

図-12に期間10の地形図を示す。この期間では風は弱い降雨が25mmあった。そのため全体的に滞筋が広がっている。

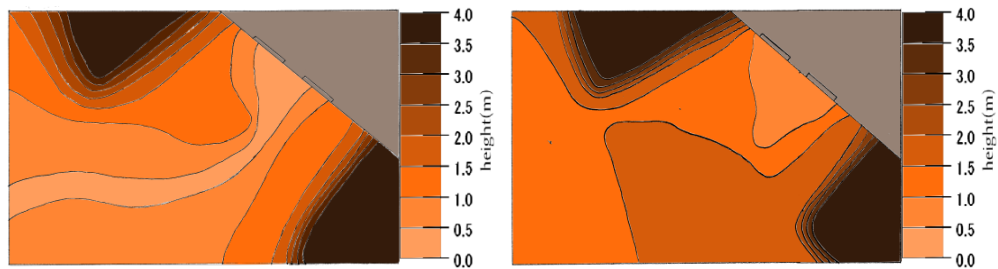
図-13 期間1の地形（小潮・大潮以外の期間、枝虫川樋門前面）

図-13に期間1の地形図を示す。この期間の前半は風速も弱く、降雨もなかった。しかし終盤の9月24日では10mmの日雨量と11m/secの風があった。インターバルカメラで確認したところ、気象がおだやかであった23日までは緩やかに堆砂が進行していたが、24日に急激に堆砂が進行した様子が観察された。映像からは風の影響が強いように思われた。

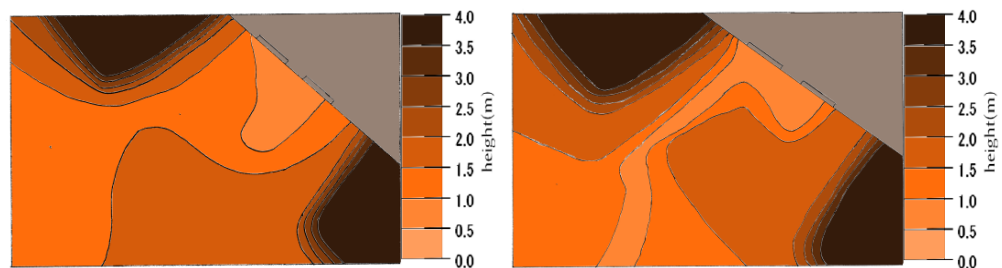
図-14 期間3の地形（小潮・大潮以外の期間、枝虫川樋門前面）

図-14に期間3の地形図を示す。この期間では風速が10m/secに近くまた降雨もあった。降雨の影響で滞筋が形成されている。

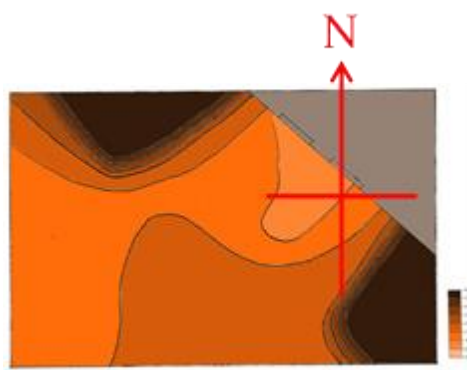
図-16 10月1日の地形

風は地形変化に大きな影響を与えていると思われる。とくに風速が関連していることはこれまでの調査で明らかとなっている。しかしながら風向は北あるいは東北東が多い。例えば10月1日の地形（図-16もしくは図-14参照）に代表されるように樋門にむかって右側の堆砂が激しい傾向にある。北からの風であれば、この傾向は緩和されると思われる（むしろ南からの風がこの傾向を促進させるものと思われる）が、実際はそうではない。風速が関係していることは明らかであるが、風向との関係は不明な点が多い。また、観測所における風向・風速と現場に風向・風速が異なる可能性も無いわけではない。今後の調査が必要である。
