中国地方建設技術開発交流会(広島会場)

地盤災害の発生メカニズムと 防災・減災への取り組み

呉工業高等専門学校

森脇 武夫

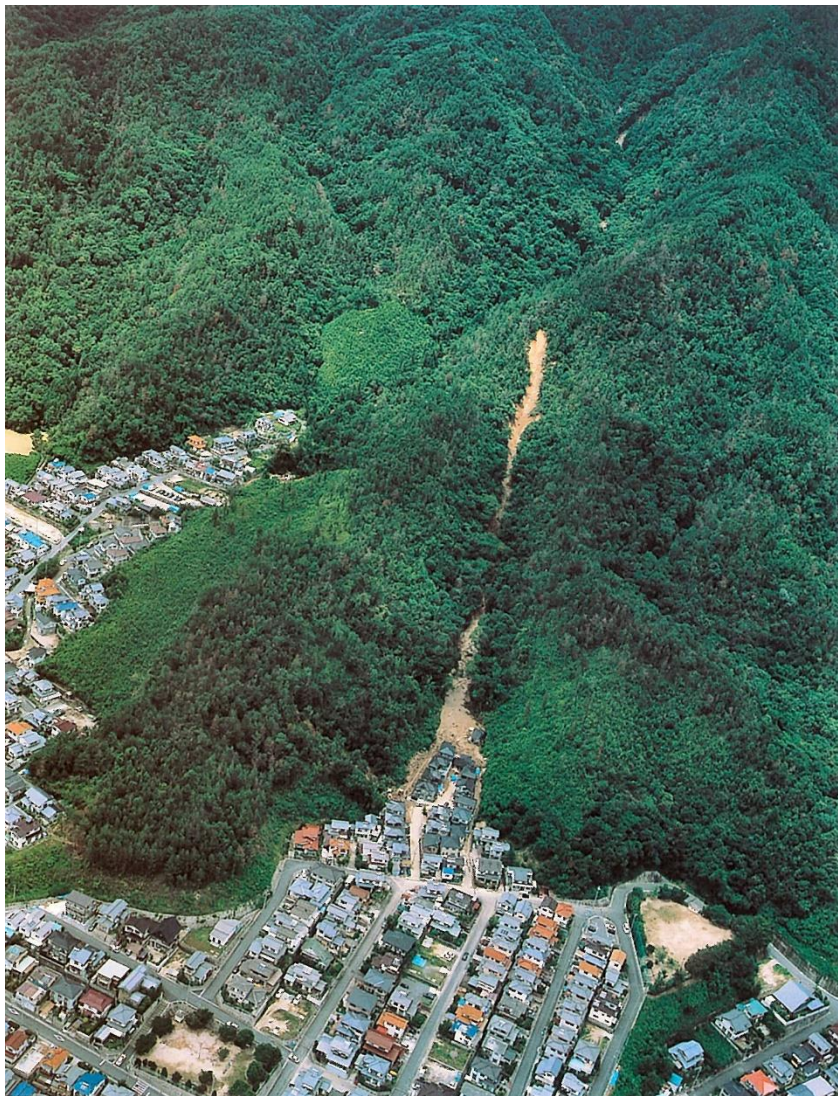
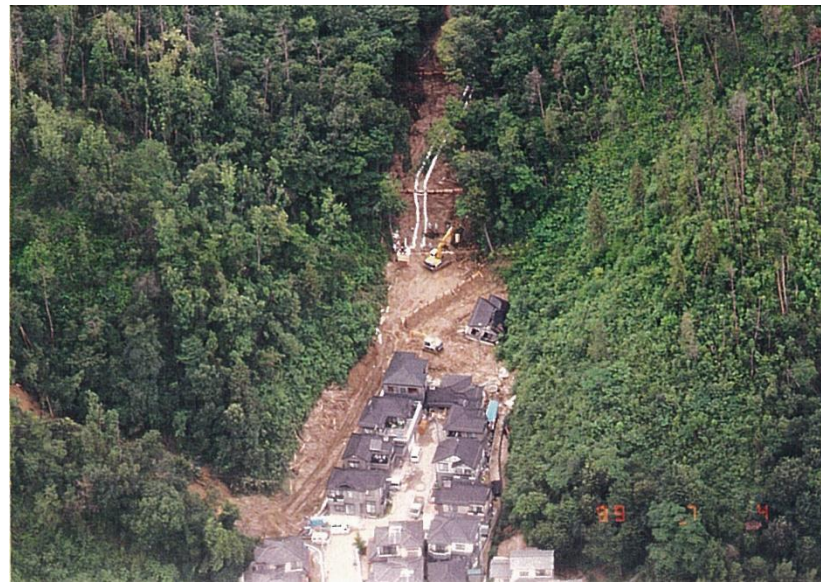
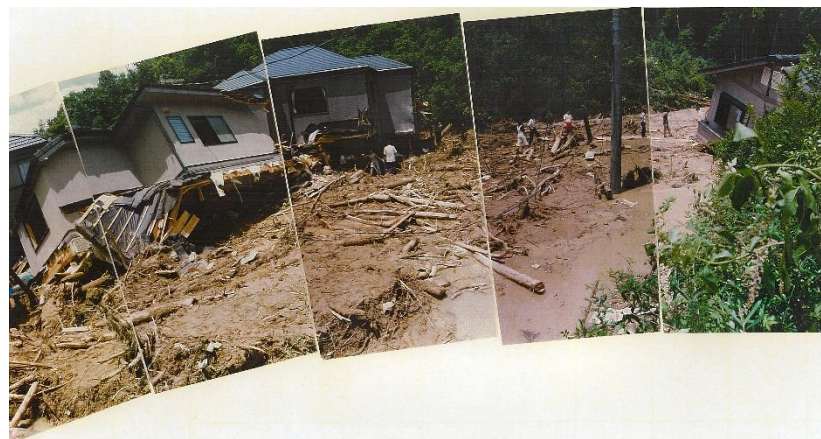
広島市安佐南区伴東1丁目

(死者1名, 全半壊3戸)

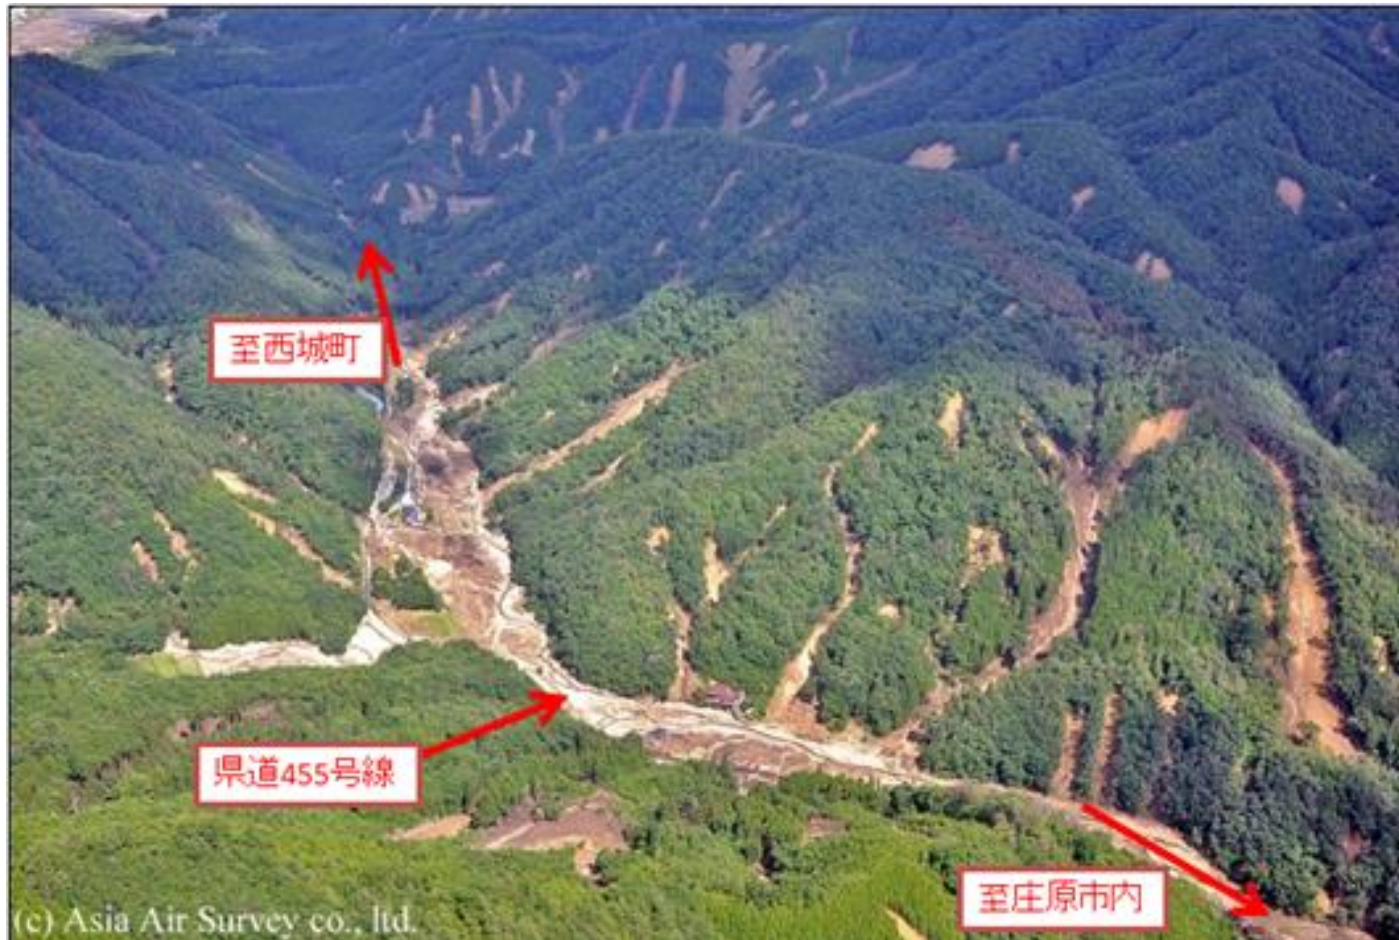
篠堂地区の斜面崩壊の状況

- 土石流に含まれる巨礫は少なく、流木が多い

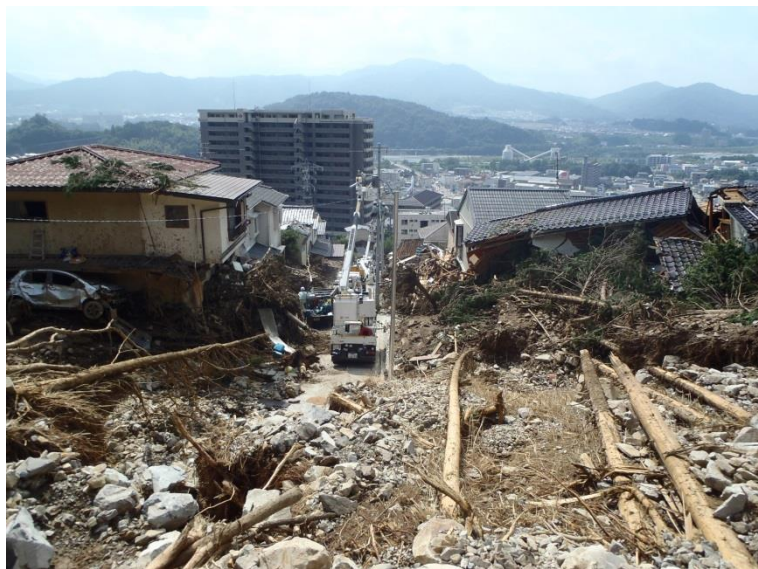
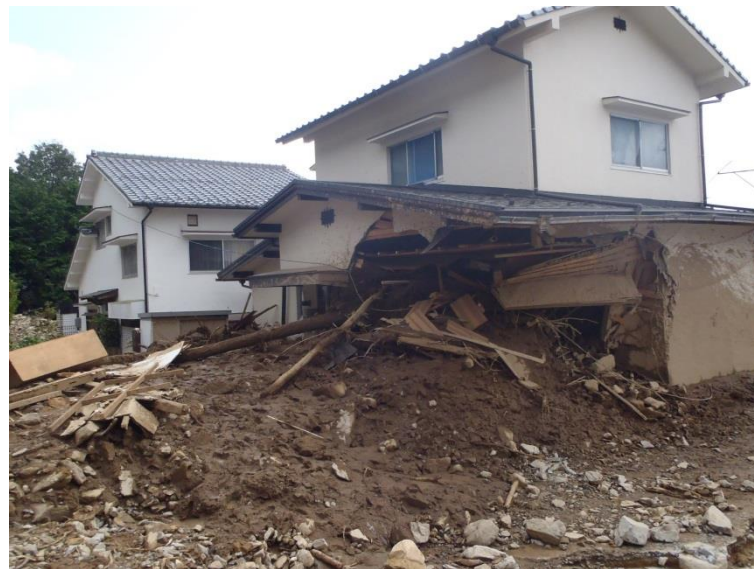
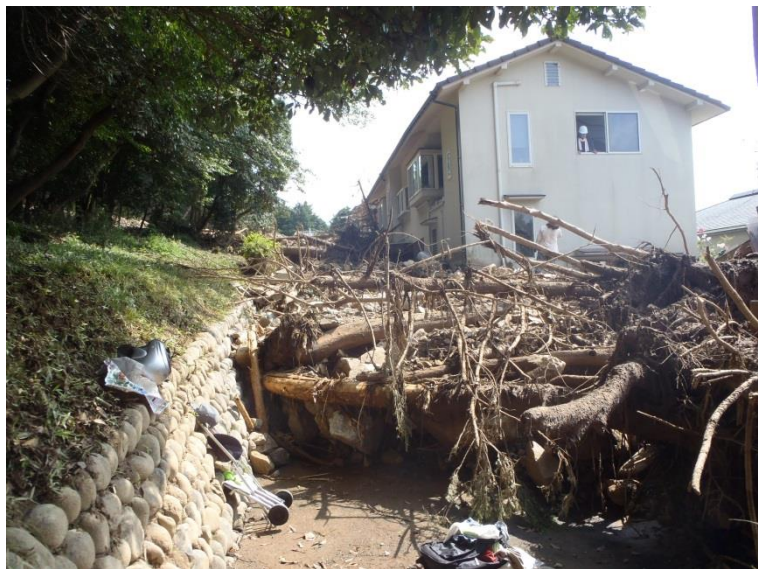
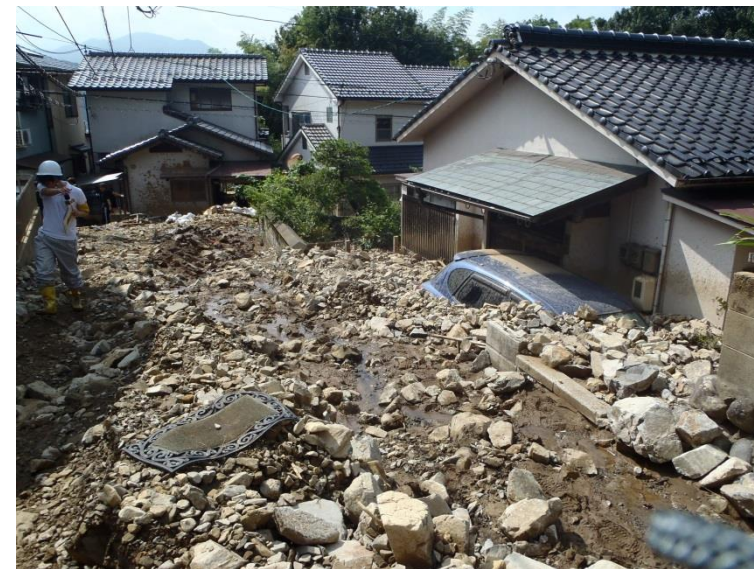
阿武の里団地の被害状況

- 土石流は主なもので**3つの溪流**から発生
- 団地の**上流約150m**で**2つに分岐**
- 最初に**①**の溪流で発生し、**②**が続いた。
- **死者4名**の人的被害
- 流出土砂量は**2万m³以上**と推定

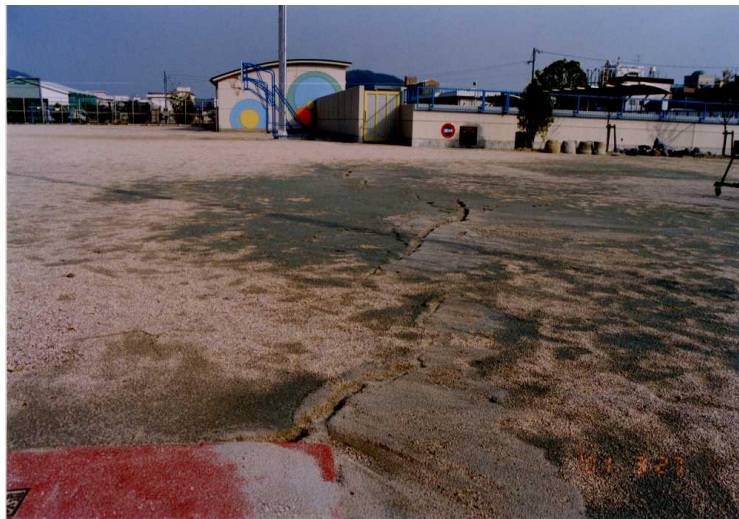
呉市阿賀小学校グラウンドにおける噴砂

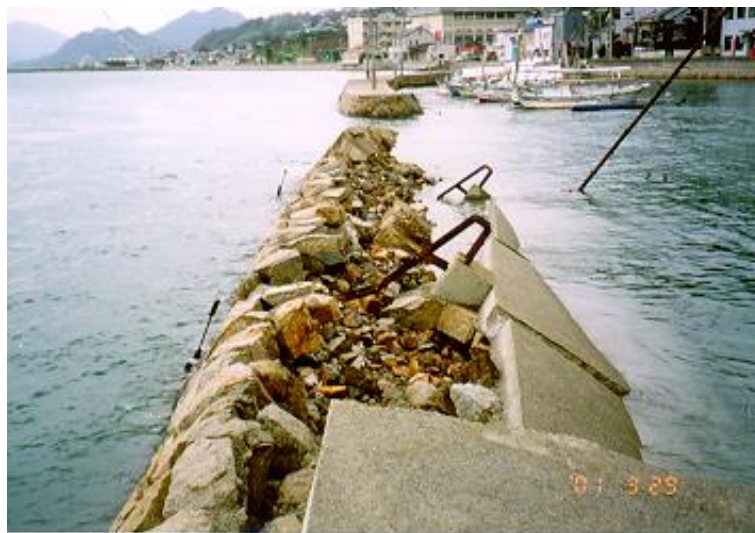
三原市須波漁港における石積み防波堤の崩壊

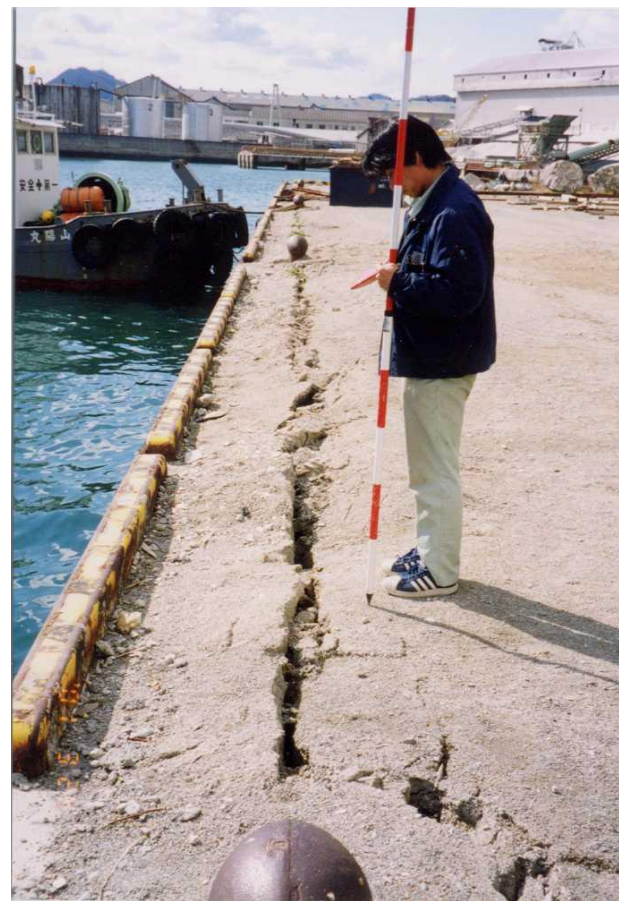
三原市糸崎港における岸壁の変状

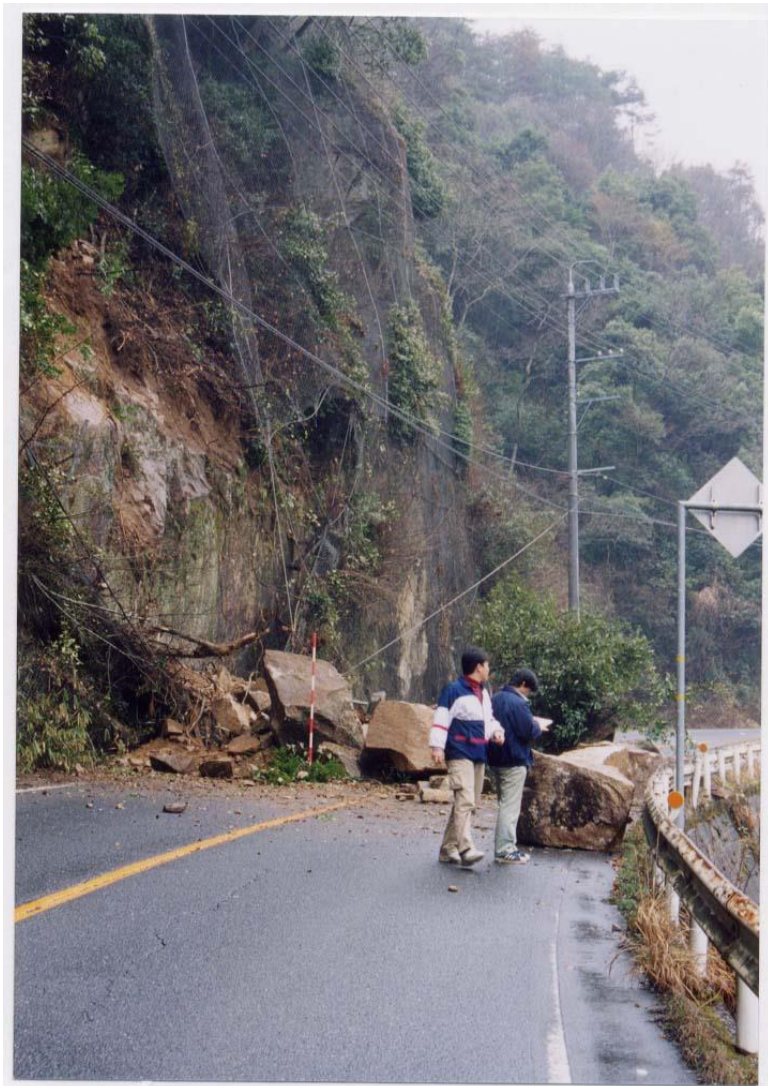
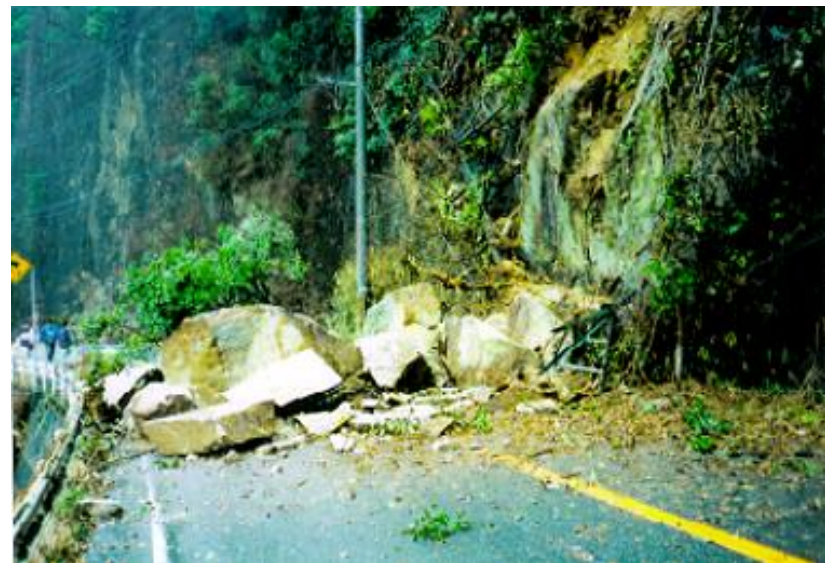
東広島市河内町で岩盤崩落

最大径 $\phi=1.7\text{m}$ の転石が点在

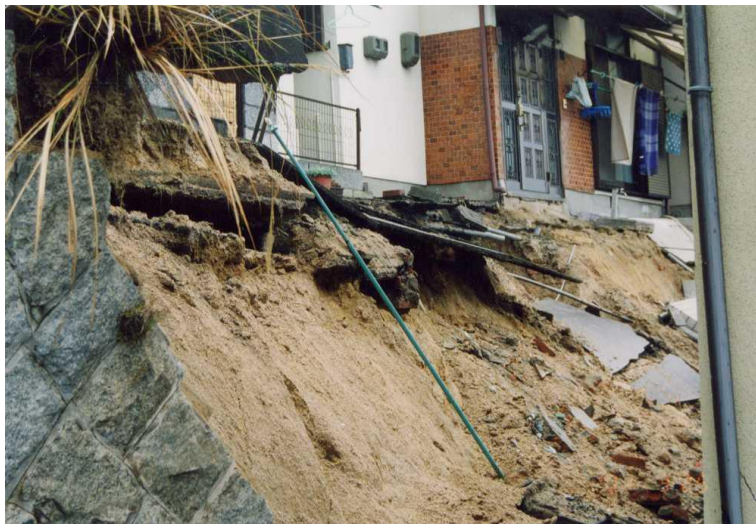
呉市片山地区の石積み擁壁の崩壊

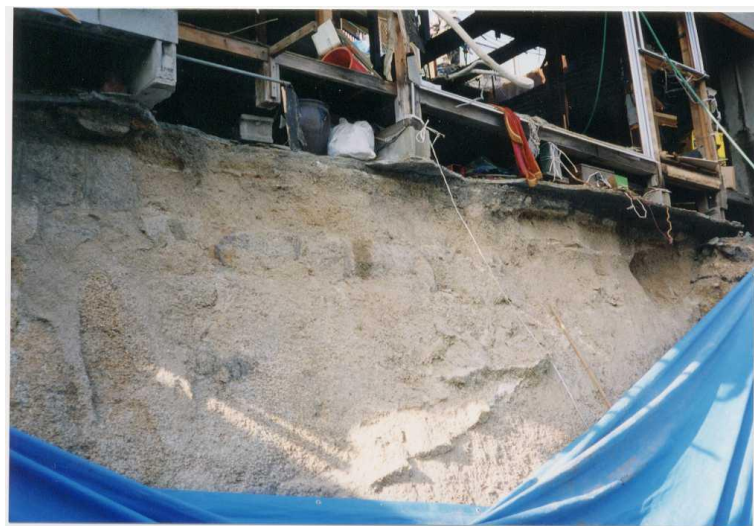
呉市両城2丁目の石積み擁壁の崩壊面

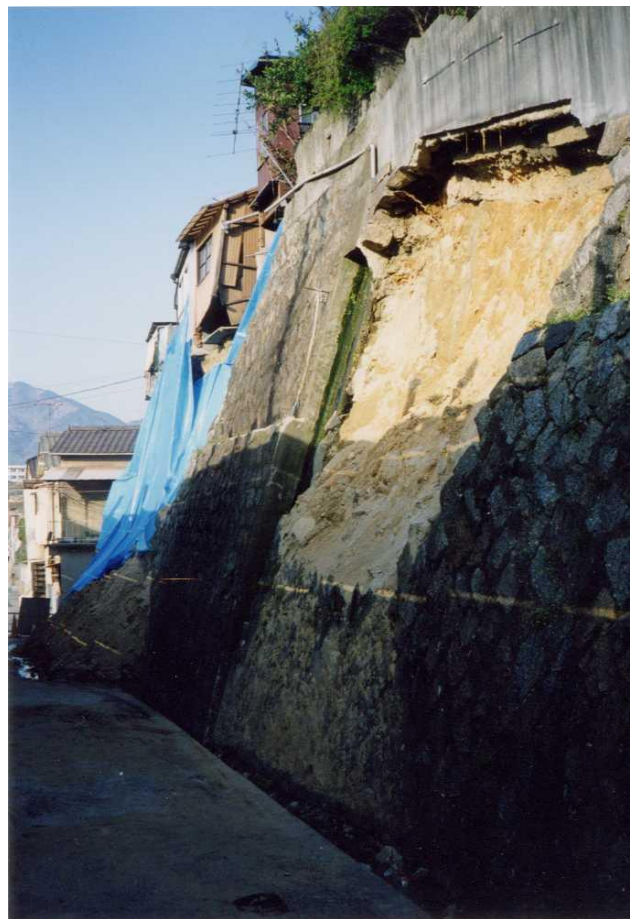
呉市宮原8丁目の石積み擁壁の崩壊

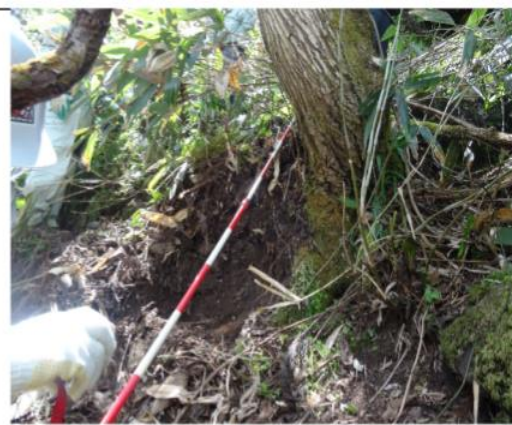
落石痕

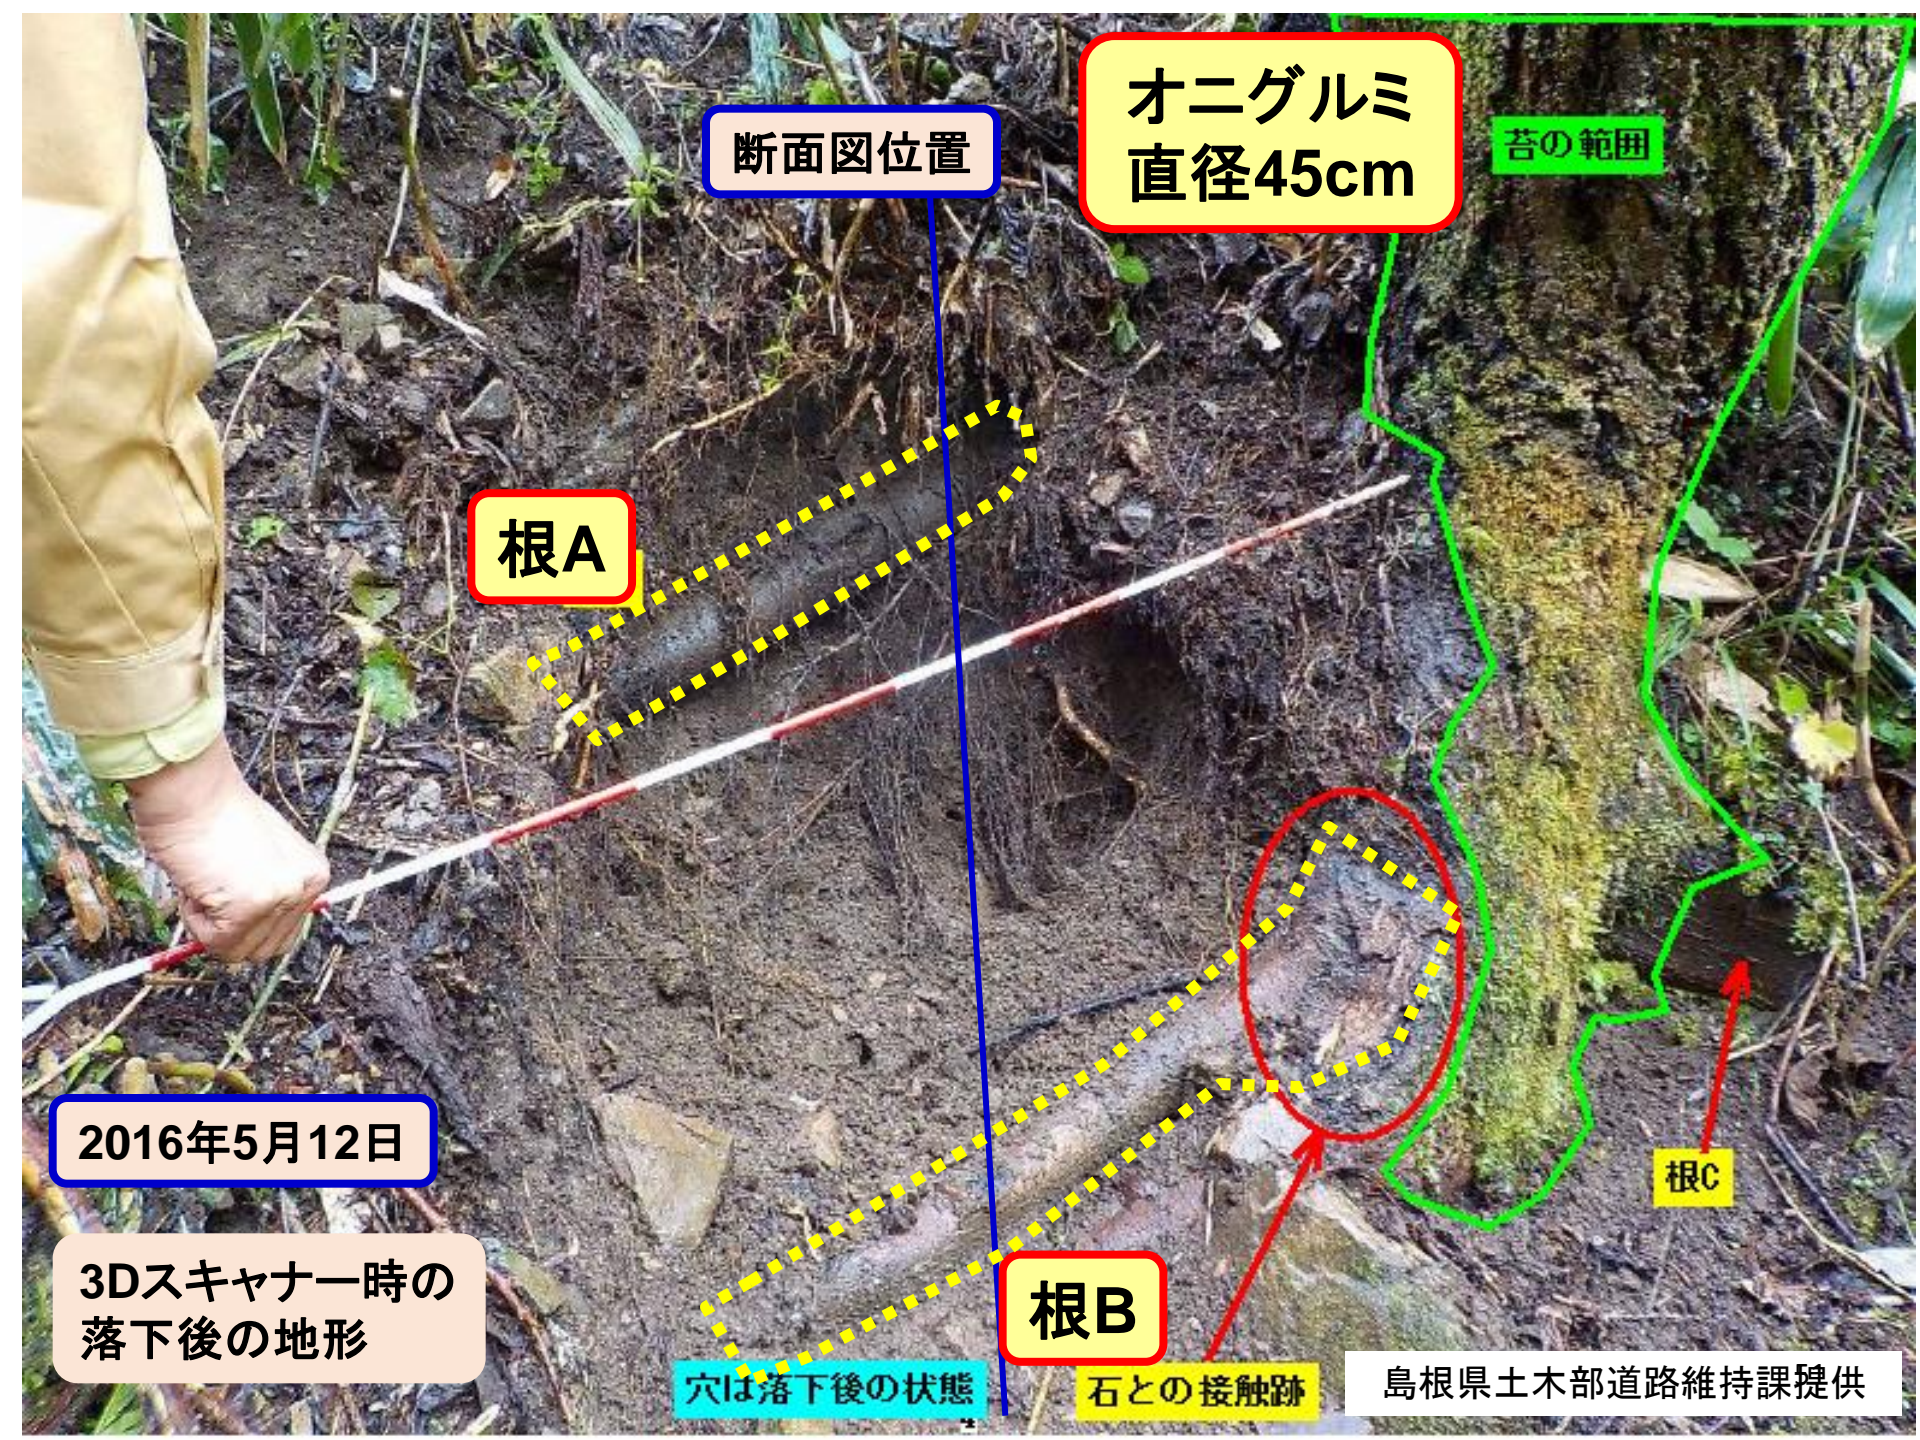
幹の成長
(25cm)

3Dスキャナーで
落下後の土砂部を
取り除いて、岩盤を
出した状態で測定。

幹と根の成長
により浮石化

根の成長

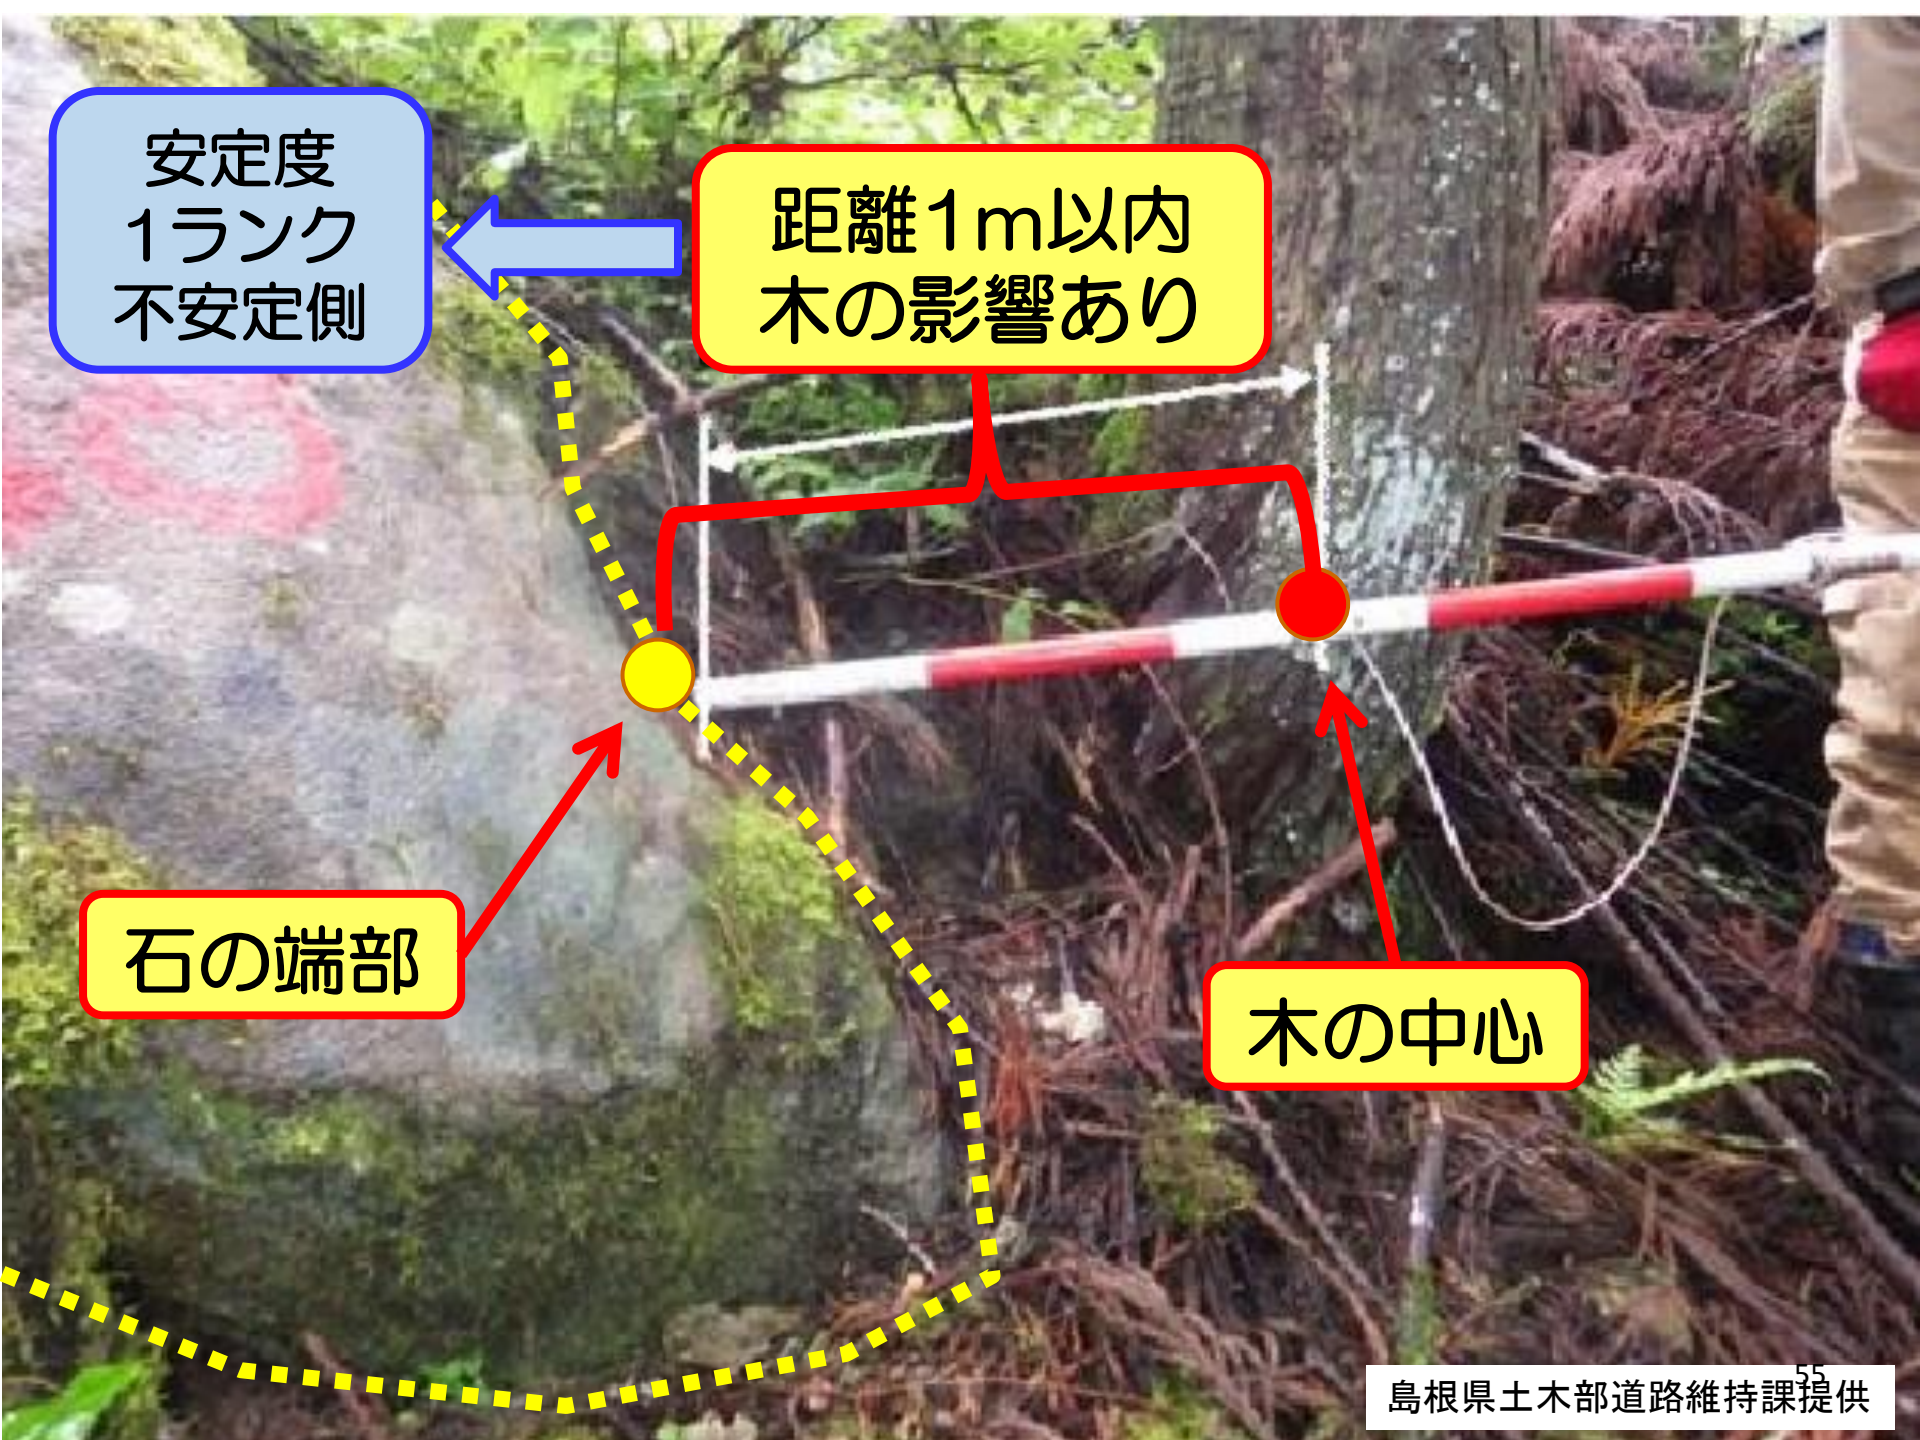
落石発生原因

落下前の状況⇒根Bより重心が山側⇒安定

だんだん不安定になってきた（以前はもっと安定）

根A・根Bの成長⇒浮石化

幹の成長⇒設計時より25cm移動

当日の風

風による木の根の揺れ

安定度
1ランク
不安定側

距離1m以内
木の影響あり
