テーマ：平成30年7月豪雨における土砂災害の特徴と  
今後の課題

# 2018年7月の西日本豪雨による土砂災害の特徴

# 平成30年7月豪雨での地域ごとの地盤災害の特徴（中国・広島その1）

# 平成30年7月豪雨での地域ごとの地盤災害の特徴（中国・広島その2）

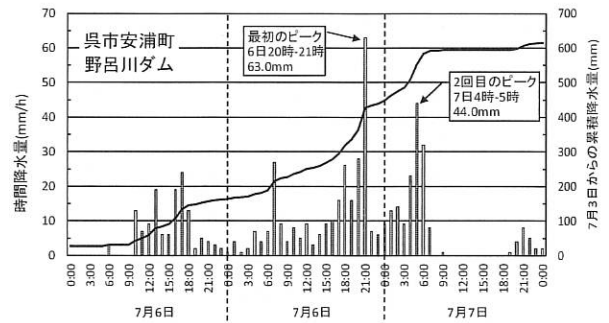
図-1 呉市安浦町野呂川ダムにおける雨量の推移

図-1は、もっとも大きな雨を観測し、周辺で多くの土石流が発生した呉市安浦町の野呂ダムの雨量計による時間雨量と累積雨量（7月3日から）の推移である。広島県内で観測された降雨には、ほとんどの箇所では発生した7月6日午後から7日午前にかけて2つのピークがあり、最初のピークは6日の19時前後、2回目は7日の4時前後であった。野呂川ダムのピーク時の時間雨量は19時から20時に63.0 mm/h、4時から5時にかけて44.0 mm/hであった。これらの最大1時間雨量は、80 mm/hを超えた2014年広島土砂災害と比較すると小さいが、累積雨量は300 mm以下であった2014年広島土砂災害をはるかに上回り、最大であった野呂川ダムの雨量計は615 mmを記録した。1975年に竣工した野呂川ダム（治水ダム）は7月6日22時の時点でダムの水位が洪水時満水位に達する見込みとなり、建設後43年目で初めて異常洪水操作（流入量に相当する量を放流する操作）を余儀なくされた。このことも今回の豪雨の総雨量が尋常ではない規模であったことを示している。

図-1より、累積雨量が300 mmを超えたのは17時であった。同様の図を本号の「地域ごとの地盤災害の特徴（中国・広島その1）」の図-1（10ページ）にも示しているが、県内各地の土砂災害の発災時間は6日17～22時が多く、いずれも累積雨量が300 mmを超えた時間の前後に土石流による災害が発生した。山陽自動車道では本郷IC～広島東IC間（距離40.8 km）の5か所18渓流で土石流が発生し本線上に土砂が流出したが、多くが20～22時であり発災時の累積雨量は259～318 mmであったとされている。なお、東広島市河内町など一部の土砂災害は2回目の降雨ピーク時に発災している。

以上のように、累計雨量が300 mmに達する前後の時間で土石流が発生し、その後も降雨が継続して累計降雨量が400 mm前後に達したこと、すなわち、土石流発生後も強くまとまった量の降雨が継続した点が特徴といえ、後述する土砂洪水氾濫の発生はこの降雨特性に関係しているのではないかと考えられる。

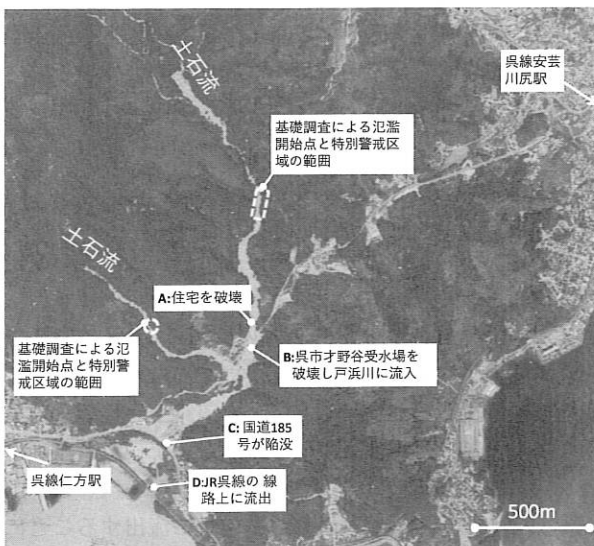
図一2 呉市川尻町、仁方町の土石流災害（写真：平成30年7月西日本豪雨に関する情報，国土地理院 <http://www.gsi.go.jp/BOUSAI/H30.taihuugou.html#1>）

図-2は、土石流がさまざまな施設に被害を及ぼしながら海に流出した例である。呉市川尻町の2つの渓流で発生した土石流が合流し、A地点で住宅を破壊し、B

地点で呉市水道局の受水場を完全に破壊した。さらに、大量の土砂は戸浜川に流出し、C点では国道185号下のカルバートを閉塞させ、その結果道路上に大量の土砂と水が流出し、道路1車線分が陥没した。さらに、流出した土砂は海岸線を走るJR呉線の上を流れて被害を与え、最終的には海に流出した。このように本事例の土石流は源頭部から海までの距離約2kmを流出する過程で住宅、水道施設、道路、鉄道に被害を与えた。特に水道施設の被害の影響は大きく川尻地区では3212世帯が約1か月断水した。土石流による水道施設の被害とそれによる長期間の断水は坂町小屋浦でも発生した。

破壊されたB地点の受水場は、本溪流から発生する土石流による土砂災害警戒区域に位置していたが、氾濫開始点と特別警戒区域からはそれぞれ約500m、400m離れており、土石流によって大きな被害を受けることは予想困難と考えられる。図一2から分かるように、土石流は氾濫開始点の上流から広くかつ深く侵食しながら流下しており、発生土量が基礎調査の予測を大きく上回っていた可能性がある。図一2のように、土石流が溪流から道路や河川に入って長距離を移動し、その過程でさまざまな施設に大きな被害を与えた事例は広島県内で数多く見られた。施設の管理者にとって土石流に対する危険性の予測と対策が今後の課題になると考えられる。

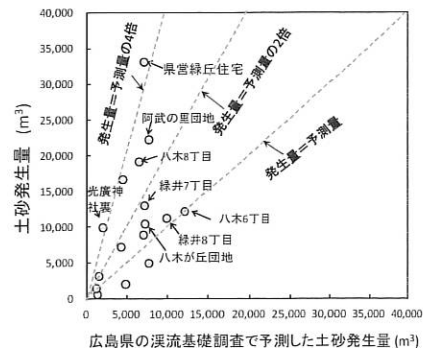
図一3 2014年広島土砂災害における基礎調査による予測土砂量と実際の発生土砂量の比較（土田ら<sup>2)</sup>）

広島県では2014年広島土砂災害に続き、本災害においても山間の住宅団地における土石流災害の犠牲者が数多く発生した。図一3は、2014年広島土砂災害において広島市安佐南区で発生した広島土砂災害で土石流が発生した溪流について、土砂災害特別警戒区域と警戒区域の指定を行うための基礎調査における予測発生土砂量と災害で発生した土砂量の比較である。図のように、16の溪流のうち12の溪流で調査時の予測を上回る土砂が発生し、このうち5つの溪流が想定量の2倍以上、被害がもっとも大きかった県営緑丘住宅上の溪流では発生土砂量は予測の4.6倍であった。

予測土砂量と発生土砂量の違いは、特別警戒区域（レッドゾーン）に指定された範囲と実際に住宅が破壊されるなどの被害が発生した範囲の違いとして表れ、特別警戒区域を大きく外れた範囲で著しい被害が発生した。広島県は2014年災害の被災地のすべての溪流について、被災前後の航空測量データを用いて侵食幅と侵食深を計測した。その結果、侵食深は計算に用いた値と実際の差が小さかったが、侵食幅はそれまで標準的な値としてきた3.5~5.0mよりもはるかに大きく、ほとんどの溪流で10m以上であったことが判明した。図一4は一連の作業から求めた侵食幅と溪流の集水面積との関係である。図より、両者の関係は以下のように求められた。

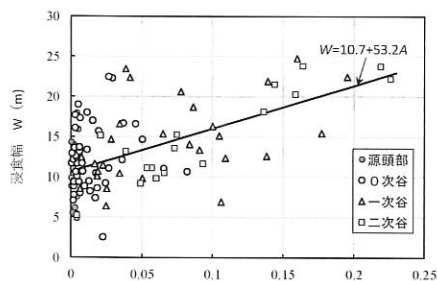
図-4 侵食幅と集水面積の関係を用いた侵食幅と侵食深の測定 (広島県, 2014年広島土砂災害)

$$\text{侵食幅 } W(\text{m}) = 10.7 + 53.2 \times (\text{集水面積 } A, \text{ km}^2) \dots (1)$$

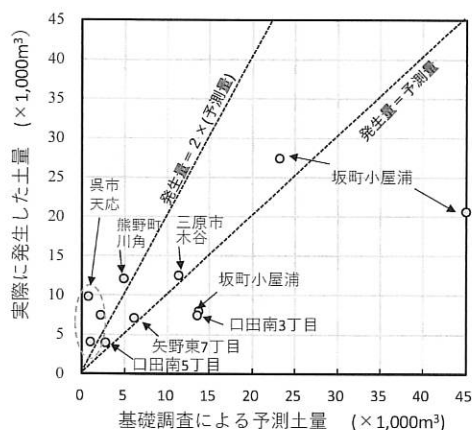
図-5 2018年7月豪雨における基礎調査による想定発生土砂量と実際に発生した土砂量の比較

今回の土石流災害で被害が大きかった溪流について、基礎調査時の予測土砂量と発生土砂量との関係を求めると図一5のようになった。呉市天応の土石流の発生量は4~10倍であったが、基礎調査の数字は計算方法改定前の想定土砂量であった。計算式改定前に計算された基礎調査の土砂量は、過小評価であることが改めて確認された。呉市天応と熊野町川角の土石流を除くと、想定土砂量と発生土砂量の関係はほぼ一致しているか、発生土砂量の方が少ない。図一3と比較すると、全体として発生

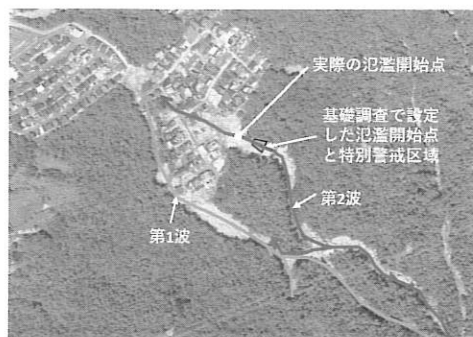
図-7 広島県熊野町大原ハイツの土石流 (写真:平成30年7月西日本豪雨に関する情報, 国土地理院 <http://www.gsi.go.jp/BOUSAI/H30.taihuu7gou.html#1>)

12名が犠牲になった熊野町大原ハイツの土石流では、基礎調査による想定発生土砂は4868 m<sup>3</sup>であったが、実際には12100 m<sup>3</sup>と2倍以上の土砂が発生した。図-6は、2014年以降の基礎調査に基づく土砂災害警戒区域と特別警戒区域である。図のように土砂の発生を想定した溪流は1本で、特別警戒区域は氾濫開始点の近傍に設定され住宅のある地域は含まれていなかった。図-7に土石流の発生状況を示すが、複数の溪流で発生した土砂が団地内に流入している。図-6と図-7の乖離の原因としては、土石流が発生する溪流の選定と設定した氾濫開始点のずれが考えられる。今回の豪雨は土石流発生後も強い降雨が継続したが、このことが土石流の発生条件や氾濫開始点に影響を与えた可能性がある。これらを検討して基礎調査で設定した土砂災害警戒区域の予測精度を高める必要がある。また、同時に基礎調査の限界を住民に周知し、早めの避難を呼びかけることが重要である。

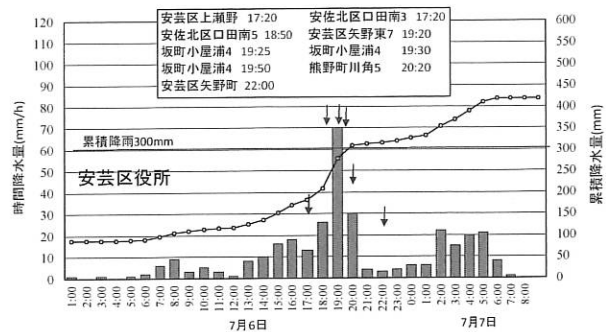
図一 広島市安芸区役所の降雨履歴と発災時刻

平成30年6月28日から7月8日にかけて発生した平成30年7月豪雨では広島県全域に多量の降雨があった。筆者らの集計によれば、広島県が管理する雨量計382か所（欠測26）の雨量の平均と標準偏差は3日から6日までの雨量で平均296 mm，標準偏差41 mm，変動係数0.138で，3日から7日までの雨量では平均388 mm，標準偏差58 mm，変動係数0.149であり，県全体に比較的均一に大きな雨量があったことを示している。例として，**図一**に広島市安芸区役所での降雨履歴を示す。ここには，いくつかの土砂災害の発生時刻も合わせて記載している。特徴として7月6日夜と7日未明の2回降雨強度のピークがあったことが挙げられ，多くの土砂災害はこれらの時間帯に発生した。

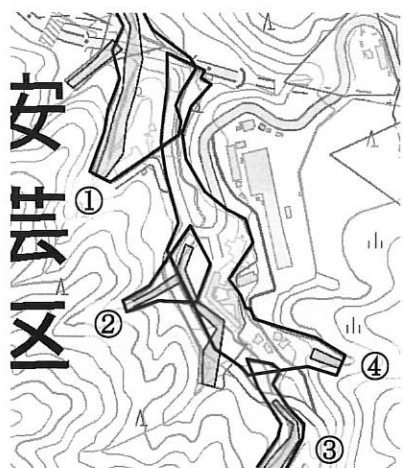
図一4 交差点周辺の土石流警戒区域・特別警戒区域（広島県防災 Web に加筆）

災害発生時点で周辺には6つの渓流について，指定前ではあったが土石流特別警戒区域，警戒区域が広島県から公開されていた（**図四**）。本災害では実際に**図中**の①～④の4つの渓流で土石流が発生した。被災箇所は交差点から広島熊野道路の高架下カーブまでの約200 m，勾配8%程度の下り坂区間であり，7月6日夜に交差点で信号待ちをしていた複数台の車に大量の土砂と流木が濁流とともに流れ込んだ。

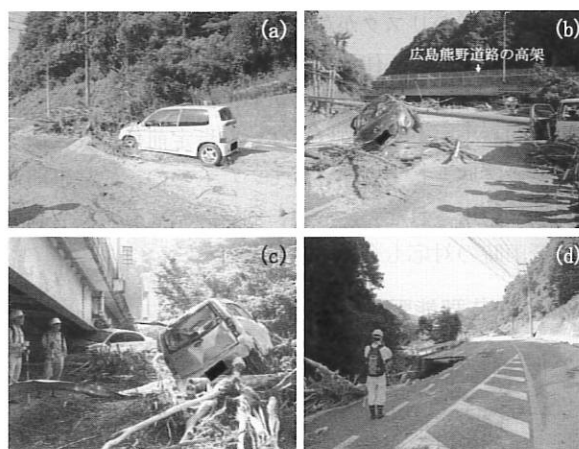
写真一1 道路上の被災状況

写真一は道路上で被災した車両の様子である。道路

は北（写真の奥）に向かって下っているため、複数の車両が土砂、流木によって交差点のある坂の上方から広島熊野道路の高架の方向に押し流された（写真一1 (a)）。その途中で、倒れた電信柱に引っかかっている車両（写真一1 (b)）があった他、カーブのガードレールを突き破り広島熊野道路の高架の桁に挟まっている車もあった（写真一1 (c)）。また、道路は矢野川と並行しているが、川側には陥没が発生し（写真一1 (d)）、河道に転落した車両もあった。なお、本地点では発災当時、通行止め等の規制は行われていなかった。

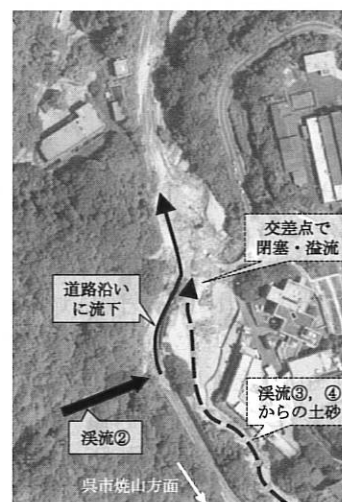
図一5 推定される土砂の推定流下経路（国土地理院地図国土電子 Web に加筆）

つづいて、車両を襲った土砂の流下経路の全体像を述べる。図一5は、国土地理院が公開している被災後の空

中写真である。昭和入口交差点周辺には大きく分けて2つの流れがあったと考えられる。1つは溪流②の土砂が焼山方面の道に流出した後、その勾配により交差点へと下る流れであり、もう1つは溪流③④の土砂が矢野川沿いに流下するものである。写真一2は、災害発生直後（7月14日）と土砂撤去後の8月4日に交差点から矢野川の上流を見た様子である。矢野川は昭和入口交差点で道路下に埋設されたカルバートを通して県道と交差しているのであるが、7月14日時点ではカルバートが土砂で閉塞し、深さ5m程度の河道が完全に埋まっていたことが分かる。すなわち、後続の土砂や水が河道から溢流して道路上へと流れ出る土砂洪水氾濫により、交差点から北に下る道路上での被害があったと考えられる。

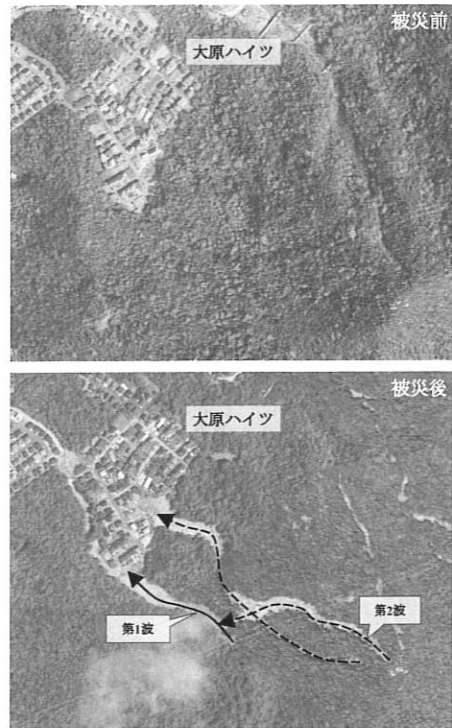
図一6 大原ハイツにおける被災前後の比較（国土地理院地図国土電子 Web に加筆）

図一6は、国土地理院が公開している被災前後の空中写真を比較したもので、被災前の写真は平成21年4月、被災後の写真は平成30年7月11日に撮影されたものである。図中には発生した土石流の流下状況の概略も合わせて表示している。まず、南側の渓流からの土石流が住宅地の南側に流れ込み（第1波）、その後、あまり時間をおくことなく北側の土石流が住宅地の中央に流入した（第2波）。詳しくは後述するが第2波は一部尾根を乗り越えて南側の渓流へも流れていた。住宅地に流入した土石流は住宅地の出入り口となっている唯一の道路に流入・堆積したため、土石流が発生した直後から数時間は住宅地から車での避難が不可能になっていた。

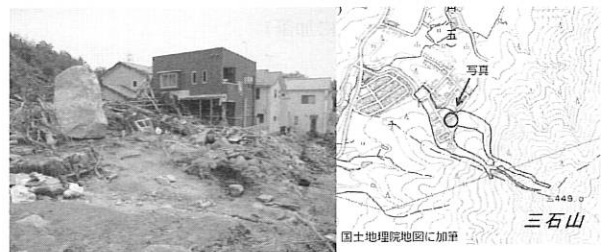
写真一3 巨石の被害を受けた住宅

写真一3は、北側の渓流の土石流が直撃した最上部の住宅の写真であり、3.5 m×3.5 m×1.5 m程度の巨石が流入し、住宅が全壊している。この他にも、住宅地の上部（山側）では1 m前後の巨石が多数住宅に流入し、被害の拡大につながっていた。

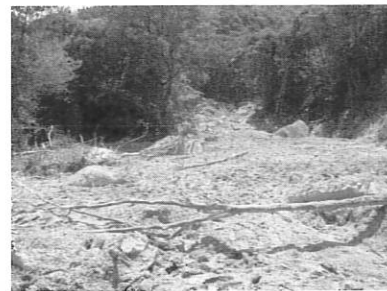
写真一4 住宅地直上の北側渓流（下流から）

写真一4は、住宅地の直上の渓流の様子を撮影したものであり、3~4°の勾配で土砂が堆積するとともに、1~2 mの巨石も点在していた。写真一5は、土石流が流下した渓流の側方斜面であり、斜面勾配は約37°で、斜面には1~3 m程度の巨石が多数存在していた。

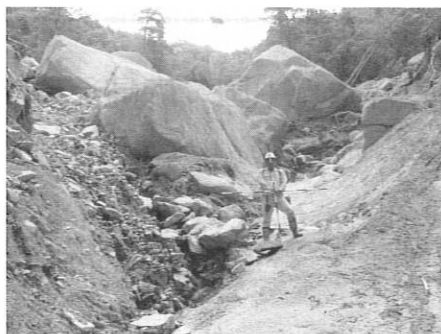
写真一六 中間部に残る10m 超級の巨石

写真一6は、渓流の中間部（住宅地から250 m程上流）であり、やや緩勾配になっている溪床には10 mを超える巨石が多数残っていた。これらは現在も渓流内に存在

し、モニタリングが継続されている。巨礫の下には過去の堆積物があり、土石流が繰り返り発生していたことを

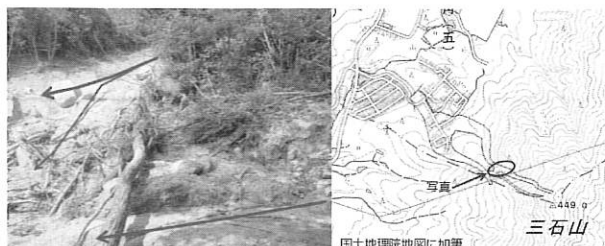
写真一七 標高300 m 付近の土石流の合流部

写真一七は、北側の土石流と南側の土石流が合流している標高300 m 付近の様子を示したもので、北側の土石流は上部でやや湾曲しているため、土石流の一部は湾曲に沿って小さな尾根を乗り越えて南側の溪流に流入している。北側の溪流からの土石流が南側の溪流の土石流の堆積物の上に堆積していることから、南側の溪流の土石流が早く発生したと推定される。

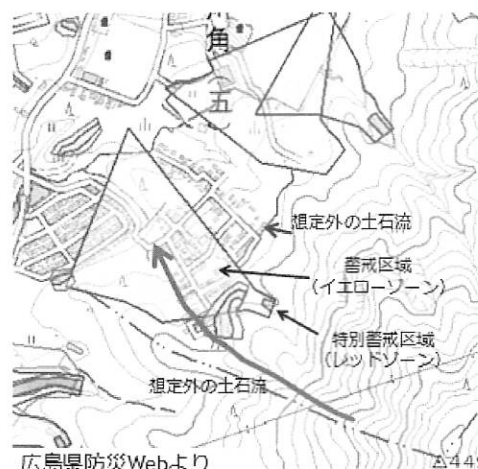
図一七 土石流警戒区域・特別警戒区域と発生状況の比較  
(広島県防災 Web に加筆)

図一七は、土砂災害警戒区域・特別警戒区域と実際に被害が発生した場所（図一六）とを比較したものである。広島県によって指定されている土砂災害警戒区域・特別警戒区域図では、大原ハイツに被害を及ぼすと想定された溪流は二河川支川21（区域番号：I-2-3-61）で、特別警戒区域は土石流によって全壊した最上部の住宅から約60 m 上流で標高250 m 付近までとなっており、この区域で想定される力の最大値は $36.24 \text{ kN/m}^2$ で、土石流の高さは0.70 m と推定されていた。

実際の土石流は想定された特別警戒区域より約100 m 以上下流の住宅を倒壊させ、大きな被害を出している。一方、土石流の流下範囲と警戒区域は比較的一致しており、警戒区域では土砂災害の危険性が高いことが裏付けられた。また、大原ハイツに被害を及ぼす溪流としては二河川支川21しか記載されていないが、実際には住宅地の北側でも小さな土石流が起り、人的被害は出ないが住宅に流入している。南側溪流で発生した土石流も区域図には記載されておらず、想定外の土石流が住宅地に流入していた。なお、区域指定のための基礎調査で想定していた土砂発生量は $4\,868 \text{ m}^3$ であったが、実際に発生した土砂量は $12\,100 \text{ m}^3$ と推定され<sup>4)</sup>、想定約2.5倍の土砂が住宅地に流出し、大きな被害の出る原因

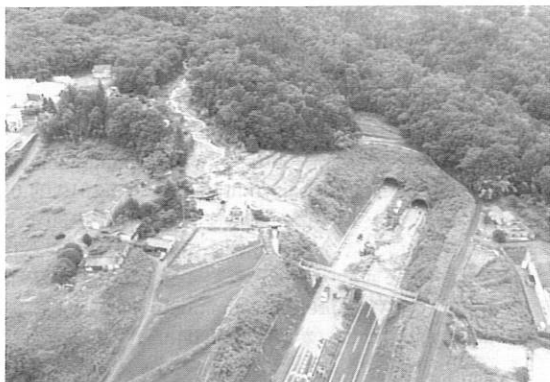
図一 山陽自動車道志和トンネルの東広島側入口付近で発生した土石流

達して通行を規制した後の発災であった。図一は西条 IC～志和 IC間の志和トンネル東広島側入口付近で6日20時頃に発生した土石流の状況である（流出量推定値は約2 000 m<sup>3</sup>）。土石流の一部と流木はトンネルの入口からトンネル内に流入し、広島側出口に向かって流れた。このとき、流木と土砂がトンネル内で「天然ダム」を形成し、1 m程度の水位を保ったまま広島側出口まで約2 100 mをゆっくりと出口に向かって移動する状況がトンネル内に設置された監視カメラで撮影された（図二）。志和トンネル内は東広島側から広島側にかけて下りの勾配が続いており、本事例は路面が傾斜したトンネルの出入り口付近で土石流が発生する場合、トンネル内への流入と移動を考慮した対策が必要になることを示している。なお、本郷町の本谷トンネルでも6日22時頃

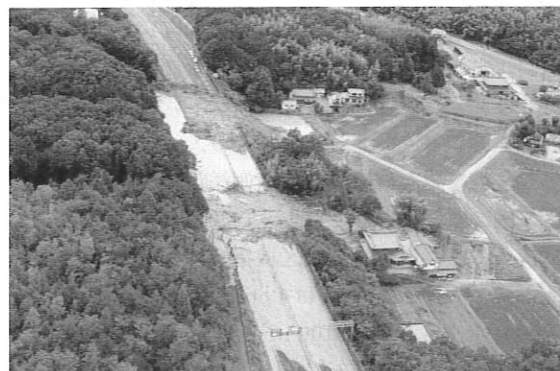
図三 山陽自動車道高屋 JCT-河内 IC間の土石流災害

図-3は高屋JCT-河内IC間の土石流災害である。図のように平行した2本の渓流から土石流が流出した。被災前後の航空レーザー撮影から求めた土砂流出量の推定値は、それぞれ約3000m<sup>3</sup>であった。この2本の土石流は山陽自動車道に土砂を堆積した後に下流の住宅に流出し被害を及ぼしたが、道路面を移動する現象は見られなかった。

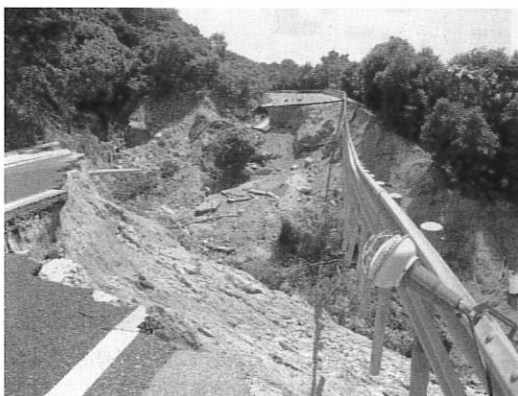
図-4 広島県道路における盛土の崩壊

広島県道路では主要な降雨が終わって約1日経過した7月8日午前8時頃に盛土造成部が大きく崩壊した。崩壊した土砂は本道路と平行に走っていた国道31号とJR呉線の上に流出し、呉市と広島市を結ぶ3つの交通施設が同時に途絶する結果となった。図-4に崩壊の状況を、図-5に崩壊部の断面図を示す。図のように、崩壊箇所では2車線の供用車線の山側に将来4車線化するための用地として高さ約3m、幅約14mの盛土があり、将来車線用盛土を含む約13000m<sup>3</sup>が崩壊した。また、盛土内には排水用に直径1.5m、長さ79.85mのコルゲートパイプが埋設されており、山側にはその呑口が設置されていた。NEXCO西日本は発災直後に災害復旧に関する検討委員会（委員長は村田秀一山口大学名誉教授）を設置し、崩壊の原因と復旧対策の検討を行った<sup>1)</sup>。

- ①時間雨量最大となった6日19時頃に土石流が発生
- ②流出土砂が渓流斜面と道路盛土間のポケット部に堆積しコルゲートパイプの呑口が閉塞
- ③その後の降雨によりポケット部に表面水が貯留
- ④表面水が盛土内に浸透する。また、貯留容量を超えた表面水は将来車線用盛土の天端を越流し、供用車線を冠水して盛土海側斜面を流下し、法面にガリ侵食を発生させる
- ⑤盛土内の雨水浸透により地下水位が高まり、盛土崩

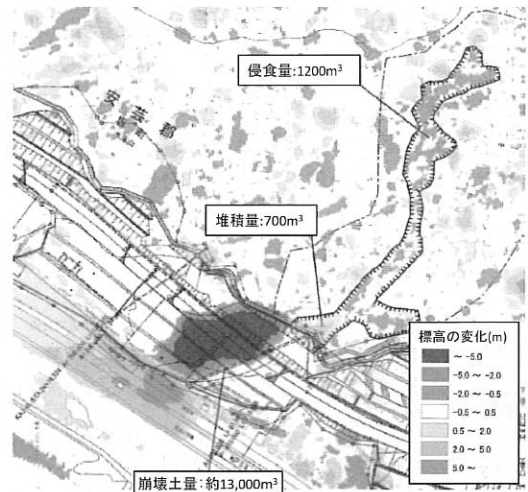
図-6 被災前後の航空レーザー撮影データから求めた被災前後の土砂の動き（被災前の広島県が2014年に撮影したデータを使用）

が300mmを超えた6日の21時から崩壊を確認した午前8時35分までの間に10回の巡視を行っていたが、崩壊区間の路面上で冠水が報告されていたほかの異常の確認は無かった。調査の結果、6日の19時頃から7日早朝の間に崩壊箇所の山側の渓流で土石流が発生していたことが判明した。図-6に被災前後の航空レーザー撮影によるデータから求めた土砂の動きを示すが、山側の渓流では1200m<sup>3</sup>の侵食量が計算されており、流出土砂の一部が山側と崩壊した道路盛土の間のコルゲートパイプ呑口付近に堆積している。実際に呑口には約3mの厚さで土砂が堆積し完全に閉塞していた。図-7は崩壊の翌日に観察された山側と道路盛土のポケット部における水たまりである。これらより、検討委員会では崩壊のメカニズムは以下のように推定した。

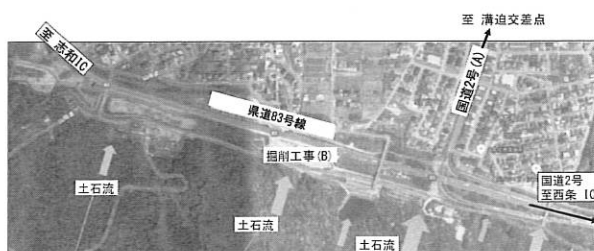
図一8 国道2号八本松付近における土石流災害

広島地域のもっとも重要な道路である国道2号は11か所で寸断されたが、土石流による被害が10か所であった。図一8は東広島市八本松付近の国道2号と国道2号から山陽高速道路志和ICに向かう県道83号付近で発生した土石流を示している。7月6日の19時頃にほぼ同時に6か所の溪流から土石流が発生した。

図一8の図中に示して掘削工事(B)の箇所では、2号バイパス建設のため掘削工事が行われていた。ここでは流出した土石流が掘削部を埋めて堆積した結果、掘削箇所の先にある県道83号には土石流が到達しなかった。掘削工事現場の責任者の方の話では、土石流が到達する少し前に異臭を感じ直ちに避難の指示を出して、現場から離れたときに山側から土石流が流出し、掘削部を埋めたということであった。

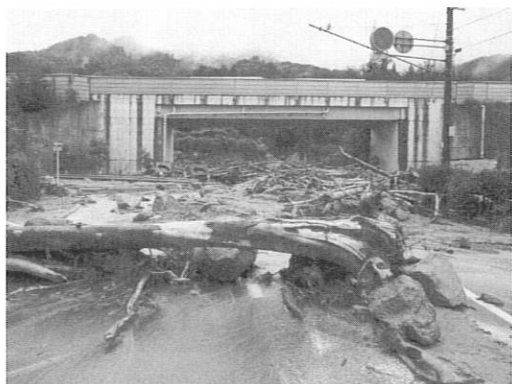
図一9 西条バイパスから溝迫交差点に向かう道路の状況

図一9は国道2号の溝迫交差点に向かう道路(図一8で(A)と表示)の翌9日の状況で、図中の高架道路は国道2号から別れて志和ICに向かう県道83号である。土砂とともに大量の流木が路面上を流出し、流出量は土砂約8000m<sup>3</sup>、流木約3000m<sup>3</sup>であった。この道路の両側は木造一戸建ての住宅団地であるが、敷地が道路面より1m高く盛土していたため、住宅の被害は皆無であった。図一10は、図一9にある高架道路から400m先の国道2号溝迫交差点付近の状況で、大量に流出した土砂により車両が埋まり道路の機能が失われている。

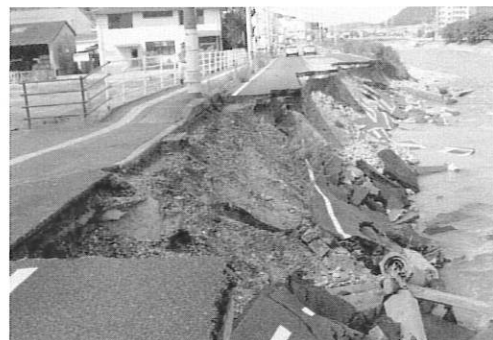
図一11 広島市安芸区中野東における国道2号の陥没 (中国地方整備局広島国道事務所提供)

今回の豪雨災害では多くの河川において高水位の状態が長期間継続したため、河川と平行する道路の陥没被害が多発した。図一11は広島市安芸区中野東の平原橋付近における国道2号の被災状況である。図一12に地図を示すが、陥没は河川が湾曲して直線に入る箇所の橋梁の両側で、6日21時44分頃、最高水位に近いときに発生した。陥没の規模は護岸から最も深い箇所では3車線分約11mに及んでおり、復旧には14日を要した。同様の陥没は、小規模な都市河川でも多発しており、これまで水工学分野の「侵食」として取り扱われてきたが、地盤工学的な観点からの取り組みも必要であると考えられる。

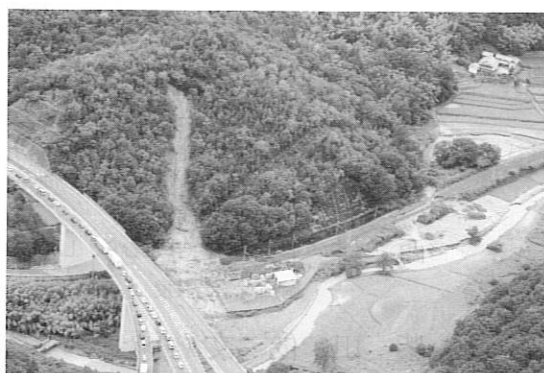
図一13 八本松～瀬野駅間の土石流災害

図一13は山陽本線八本松～瀬野駅間で発生した土石流災害であり、図のように線路上に大量の土砂が流出した。図で土砂流出箇所から右に200 mほど離れた地点では溪流からの大量の水が線路を越流し延長約57 mにわたって3 500 m<sup>3</sup>の鉄道盛土が流失した。

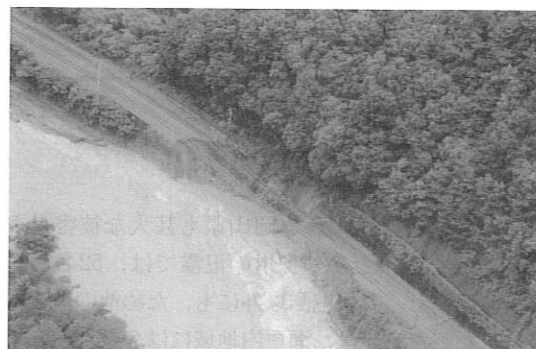
図一14 本郷～河内駅間沼田川の増水による盛土陥没

図一14は山陽本線の本郷～河内駅間における線路盛土の流出の状況である。この区間では山陽本線は沼田川及び県道33号と並行している。また、被災箇所は沼田川が右に曲がり直線部分に入った直後に位置しており、この点は2.4で述べた国道2号の陥没箇所と類似している。沼田川の増水によってまず県道33号が完全に流出し、次に山陽本線の盛土が延長約70 m、高さ約10 m、幅約10 mの規模で流出した。本被災箇所は山陽本線における最大の被害となり復旧に86日を要したため、旅客の利用のほか、JR貨物の輸送ネットワークに甚大な影響を生じた。本事例及び2.4の事例のように河川と隣接している基幹的な交通インフラにおいて、増水時の地盤の陥没・流出を防止することは重要な課題であり、現象の解明と対策の検討が必要と考えられる。

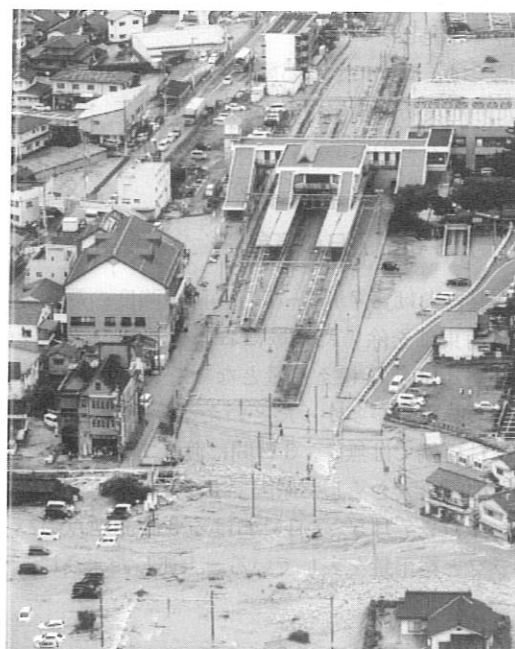
図一15 山陽本線瀬野駅における土砂の流入

今回の豪雨により、広島県内では大量の土砂を含む水による土砂洪水氾濫が各地で発生した。土砂洪水氾濫は、土石流が発生した後にさらに大量の水が溪流内から流下し、流出した直後の不安定な土砂を巻き込んで河道を埋没・閉塞させながら無秩序に流下していく現象である。山陽本線瀬野駅は、瀬野川の支川榎ノ山川と瀬野川との合流点から100 mの距離に位置している。榎ノ山川は瀬野川との合流点の300 m上流で河道が閉塞し、6日21時頃から氾濫が始まり、浸水深さは1.0～1.3 mであった<sup>2)</sup>。図一15に瀬野駅に流入・堆積した土砂の状況を示すが、線路上に堆積した土砂の厚さは最大で約1.0 mであった。土砂洪水氾濫による広範囲における埋没は、呉線水尻駅でも発生し、約4 200 m<sup>3</sup>の土砂が堆積した。
