平成30年7月豪雨災害を受けた盛土の崩壊喪失

下野 宗彦¹, 竹本 将²

¹西日本高速道路エンジニアリング中国(株) 調査設計部, ²(株)高速道路総合研究所 土工研究室

キーワード：豪雨災害、土石流、盛土、復旧、維持管理

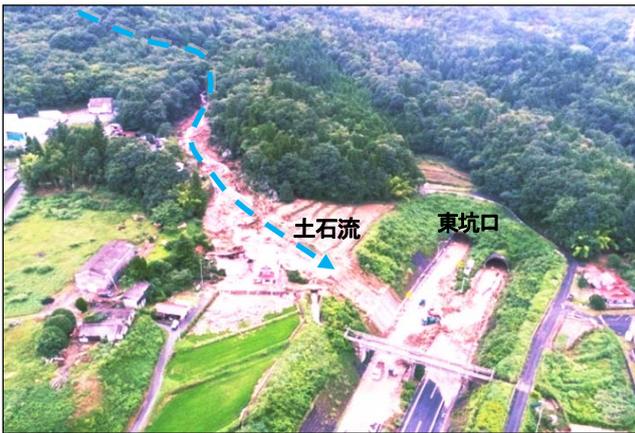
図-1 山陽道土石流被害 志和 Tn 東坑口 (全景)

図-1～図-4は、山陽自動車道土石流災害の一部の写真である。高速道路の4車線を覆いつくすような流木と泥流が流入しており、このような被害が30箇所以上で発生

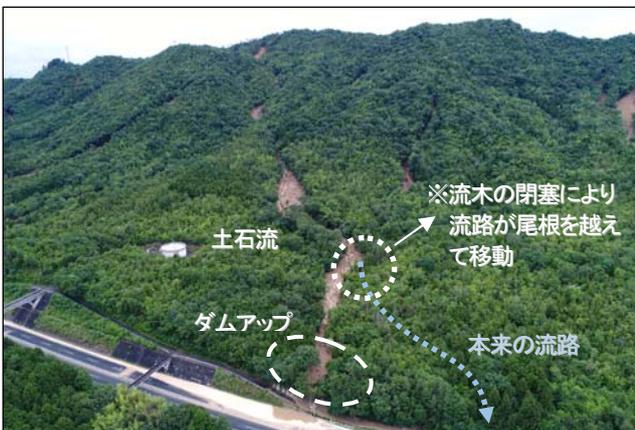
図-5 山陽道土石流被害 KP255.2

した。図-5は同じく山陽道の被災箇所であるが、本線への土砂流入はかろうじて免れているものの、側道脇で流木と土石が閉塞しダムアップしている状況である。同様な被災形態を示す箇所は現時点で10箇所以上存在している。図-6は、広島呉道路の被災箇所であり、山陽道と同じように車線を覆いつくすような流木と泥流が流入している。広島呉道路で本線に影響を与えた土石流災害は7箇所であった。平成26年8月に発生した広島土砂災害では、特に安佐南区八木付近では溪流の基盤岩ごと抉られ巨礫の流出が数多く見られた⁶⁾が、今回の高速道路ではそれは少なかった。しかし、車線を覆いつくすような流木と泥流の処理が、道路の早期啓開に大きく立ちはたかかったこととなった。

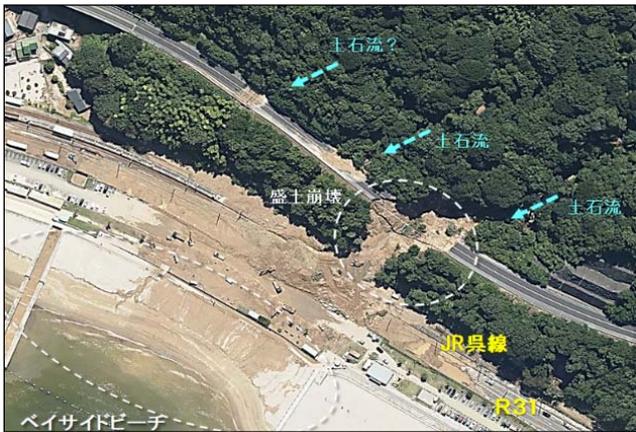
図-7 広島呉道路 盛土のり面崩壊 全景

図-7～図-10は、土石流が発生したことによって広島呉道路の盛土のり面が崩壊し喪失した写真である。広島呉道路の坂町水尻地区において土石流が発生し大規模な盛土構造物が喪失する災害が発生した。図-7、図-10に示すとおり、盛土崩壊土砂は隣接したJR呉線及び国道31

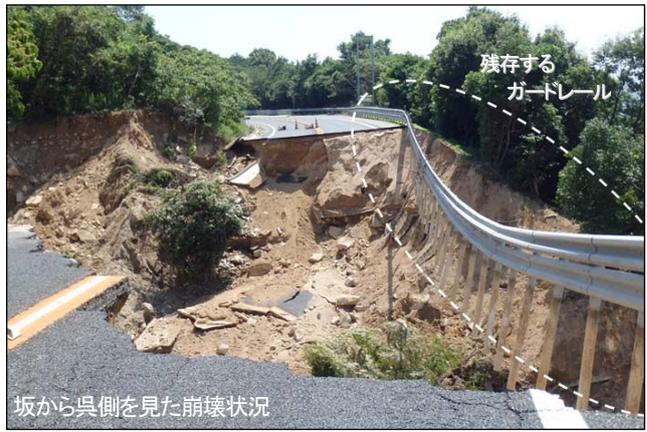
図-8 広島呉道路 盛土のり面崩壊 路面喪失

号に流れ込み主要交通機能が失われ、結果として呉市の孤立状態を招き、多大な迷惑をおかけすることになった。図-8は坂(北側)から呉(南側)方面を見た路面喪失状況で、図-9は国道31号線側から見た盛土崩壊状況である。路肩ガードレールの波型ビームと支柱は全く損傷を受けずに残存しており、土石及び流木が路面上に堆積していなかったと推察される。また、図-9に示すとおり、盛土崩壊跡はV字谷形状を呈しており、道路縦断的に狭い範囲で盛土部分のみが崩壊していた。崩壊土砂は、粗粒のマサ土であり盛土材料として適切なものである。図-11は、崩壊箇所の平面図である。上流側の土石流跡と盛土の崩壊範囲を示している。上流側は盛土形状の谷である。盛土内には上流側からの排水用に径1.5m、長さ約80mの横断管(コルゲートパイプ)が埋設されており、上流側に呑口工、下流側に吐口工が設置されていた。尚、この横断管はその後の調査で損傷がなく健全であったことが確認されている。

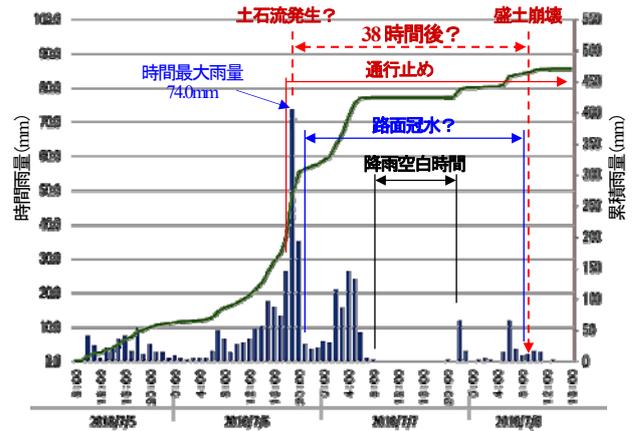
図-12 広島道 盛土のり面崩壊付近の降雨状況

による降雨状況を示す。NEXCO西日本では累積降雨が300mmを超えた7月6日の21:00から崩壊を確認した7月8日の8:35までの間に計10回の道路巡回パトロールを行っていたが、崩壊区間の路面上で泥流の冠水が報告されていた以外の異常は確認されていなかった。盛土の喪失崩壊は、道路巡回パトロールの記録から7月8日の7:05(未崩壊)～8:35(崩壊発見)の間で発生したことが確認されている。時間最大雨量74mmを計測した7月6日の19:00過ぎ頃に、当該盛土部上流側で土石流が発生したと想定すると38時間後、降雨が収まった7月7日の6:00頃に土石流が発生したと想定したとしても、少なくとも24時間以上経過した後に崩壊が発生したことになる。

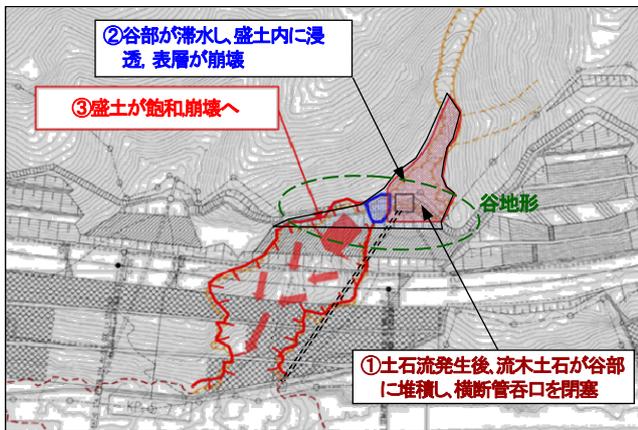
図-13 広島道盛土のり面崩壊メカニズム概念図

NEXCO西日本は発災直後に災害復旧に関する検討委員会(委員長:村田秀一山口大学名誉教授)を設置し、崩壊の原因と復旧対策の検討を行った。崩壊メカニズムの概念図を図-13に示す。委員会では、崩壊のメカニズムを「①時間雨量が最大となった7月6日19時頃に土石流が発生し流木と土石が渓流斜面と道路盛土間の谷部に堆積して横断管の呑口が閉塞する、②その後の降雨により谷部が滞水し谷部の貯留水及び雨水が浸透したことによる盛土の飽和と貯留量を超えた水が本線を越流し海側の盛土斜面の表層崩壊が進行する、③盛土内の雨水浸透により地下水位が高まり表層崩壊の進行に伴って安定性を失い7月8日8時過ぎに盛土が崩壊した」という3段階の過程

を特定した⁷⁾。土石流が引き金になったことは事実であるが、横断管の呑口部が閉塞しなければ、その後の降雨により谷部が滞水し、貯留水及び雨水が浸透したことによる盛土の飽和による喪失崩壊はなかったと考えられる。図-14は、崩壊直後の対策工事中に出現した「浸潤線」である。盛土が崩壊した時には、この浸潤線以上に地下水位が上昇したのと考えられる。災害復旧に関する検討委員会で解析した地下水位線とほぼ同じであることが裏付けられた。尚、浸透流解析により、盛土が喪失崩壊した7月8日の7:00過ぎまでの間に、実況降雨で地下水位が「浸潤線」近くまで上昇することの再現を行っている⁸⁾。

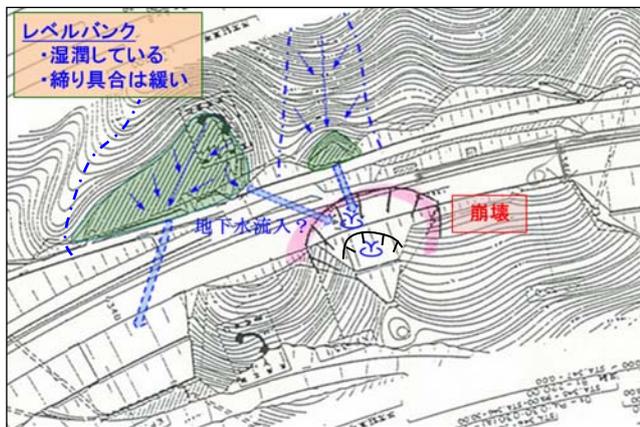
図-17 レベルバンクを有す盛土のり面崩壊 (1)

図-17は、平成11年9月の豪雨災害で発生した盛土のり面崩壊の平面図である。盛土構造は、上流側に「道路本線と同程度の高さに施工した本線外盛土(以下レベルバンクという)」を有し、地山はのり尻付近の間口が絞込まれたボトルネック地形である。上流側区域外流域の雨水等がレベルバンクから本線下に浸透し、下流側盛土の

り面内の地下水に影響を与えたものである。図-18は、平成30年7月豪雨災害で発生した同様の地形を有している盛土のり面崩壊である。これらは近年多発傾向にある地形的素因で、レベルバンクに対する表層の浸透水排除処理不備と地下排水工の機能低下が原因の一つである。盛土構造が、上流側に「盛土で構築された谷地形」や「道路本線と同程度の高さに施工した本線外盛土(以下レベルバンクという)」を有している場合は、排水処理に留意が必要である。
