身近な構造物を見る

- ローカルな腐食環境と維持管理 -

松江工業高等専門学校 環境・建設工学科

松崎靖彦

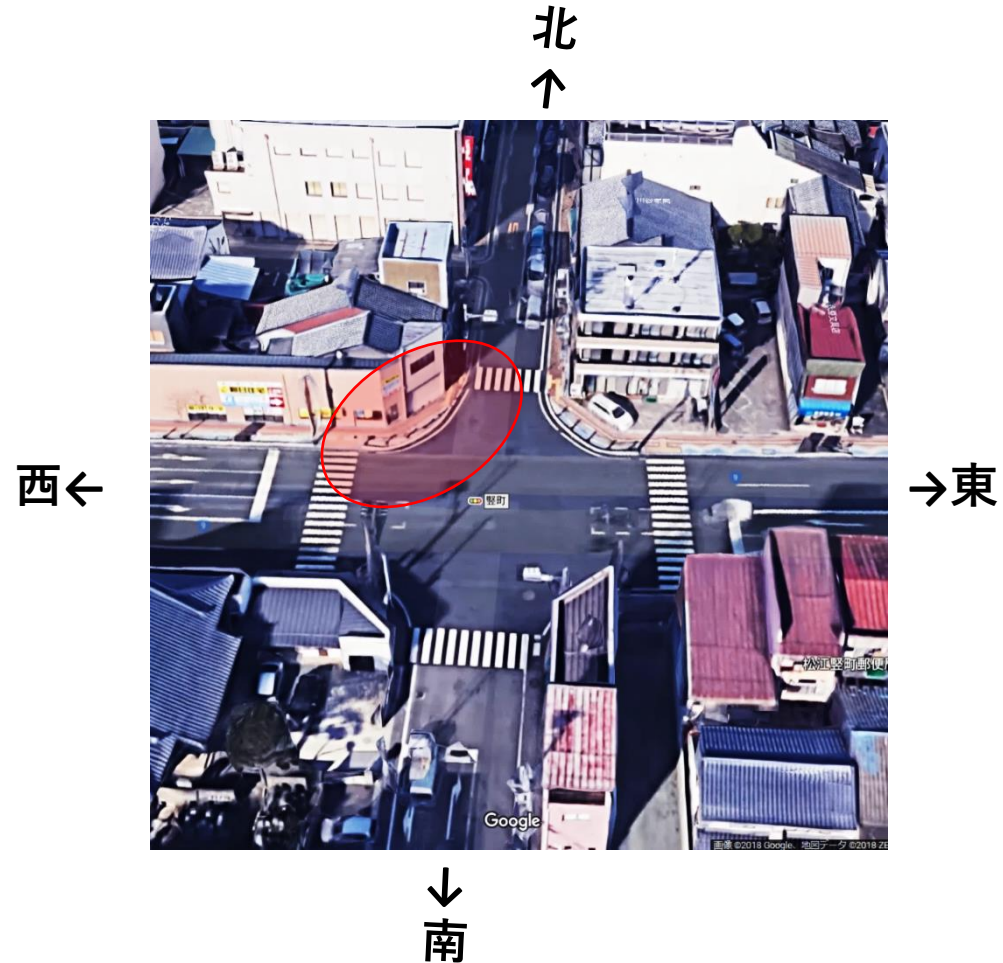
1) 車両防護柵

○南東面（一日中直射を浴びる面）で塗膜劣化が激しく進行
：紫外線？

○ビーム下面で腐食が進行
：西風による飛来塩？

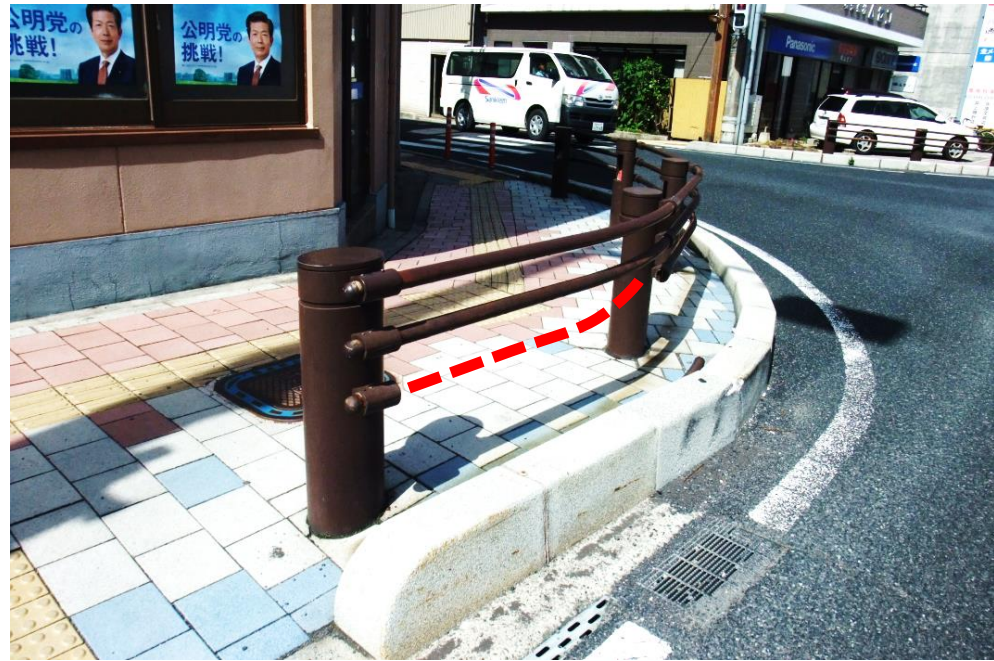
歩車道境界防護柵

ガードビームの脱落

極度の腐食の進行

衝突荷重？

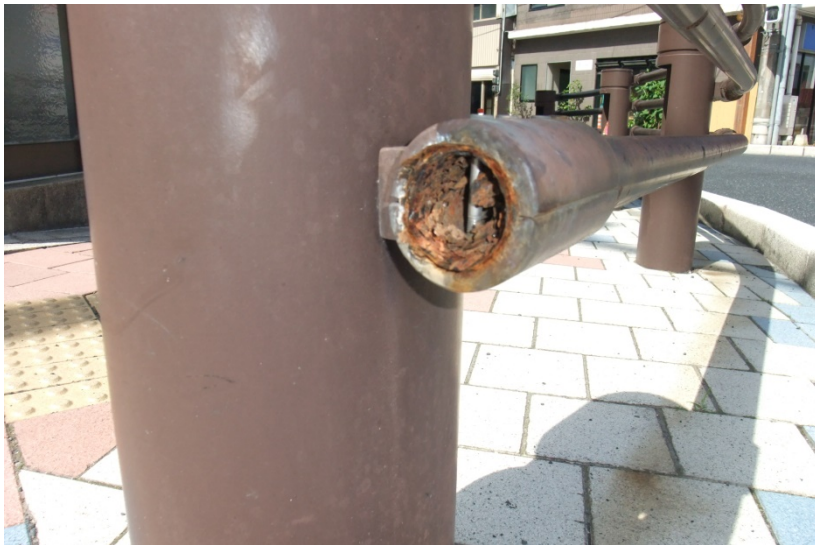
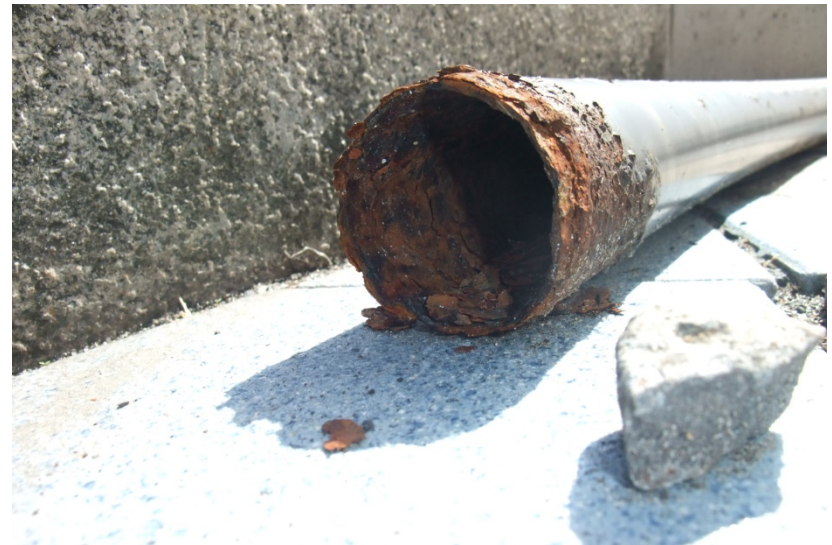
景観対応の防護柵：そう古くない？

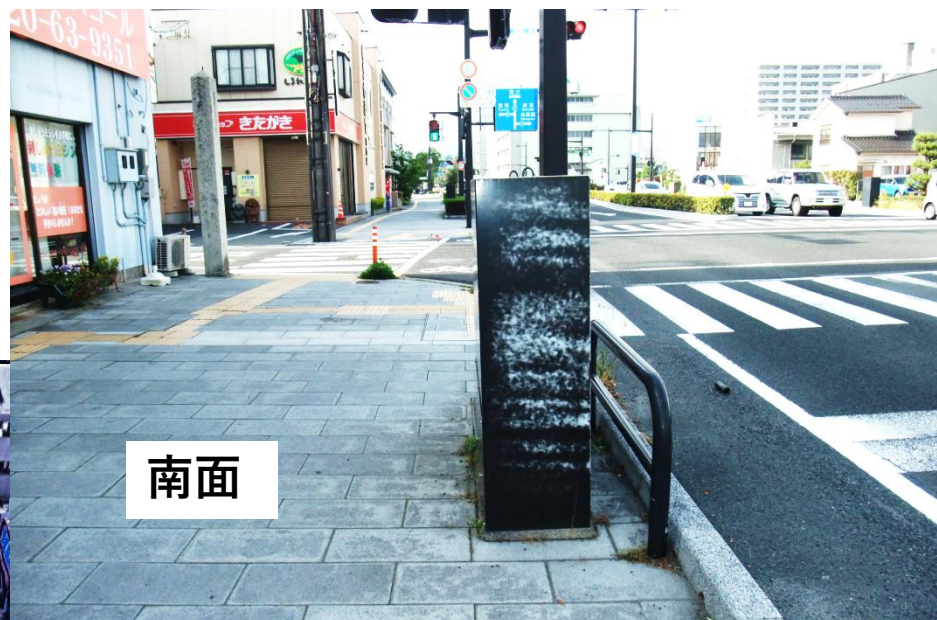
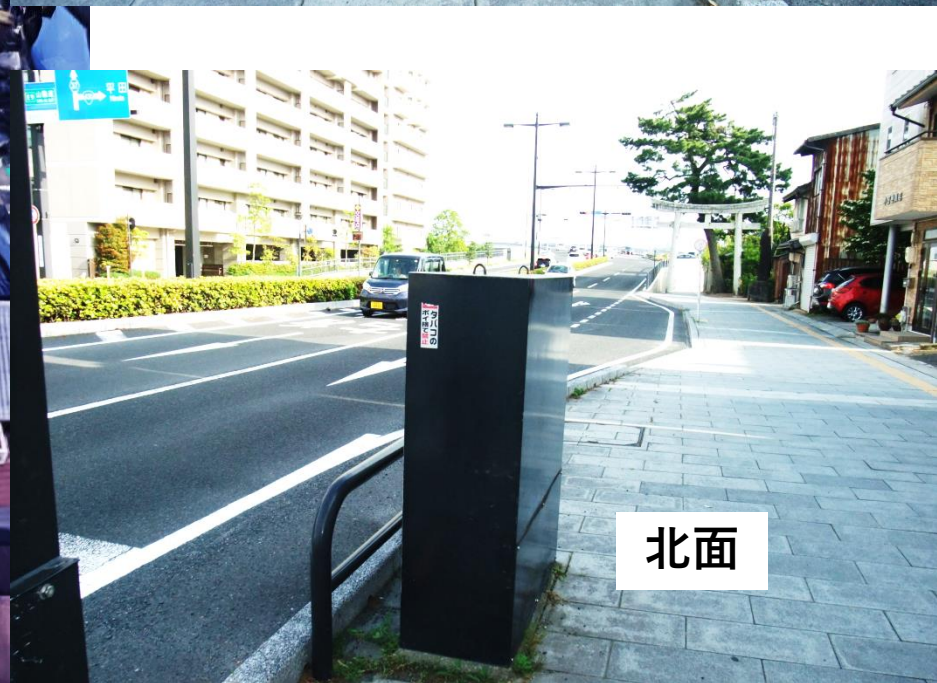
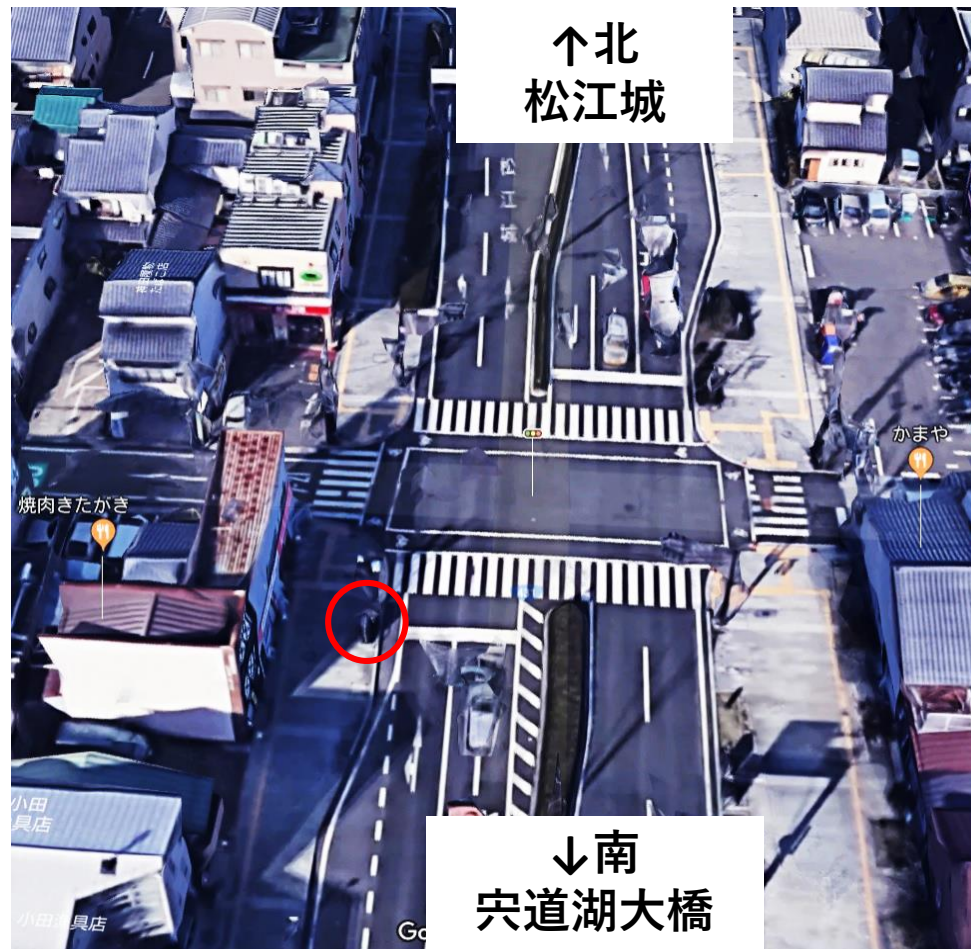
地上機器（電線共同溝）

紫外線の影響

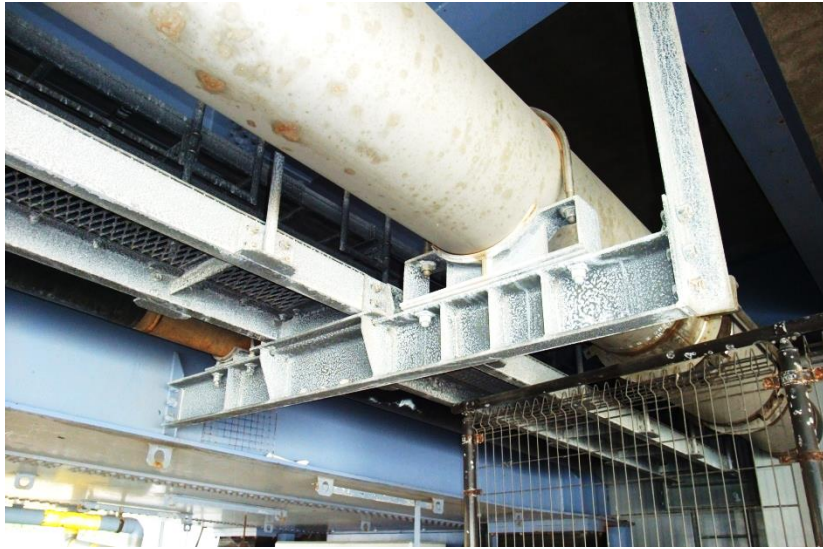
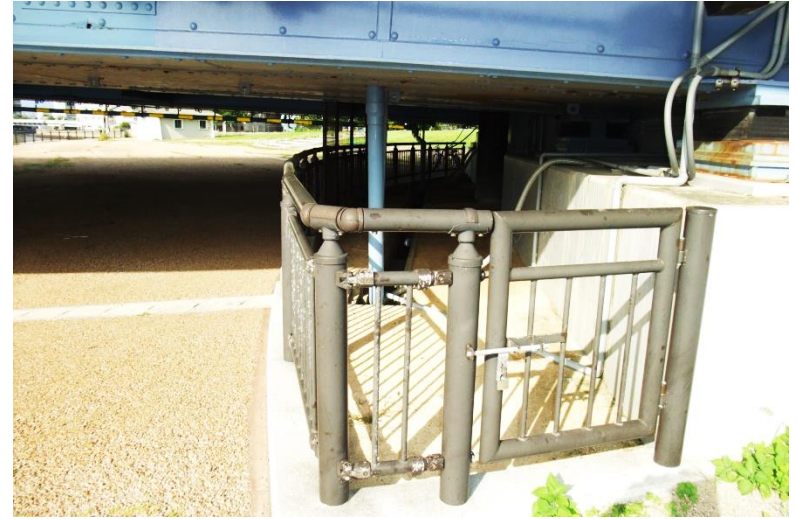
宍道湖大橋橋台部 桁下

潮風の影響

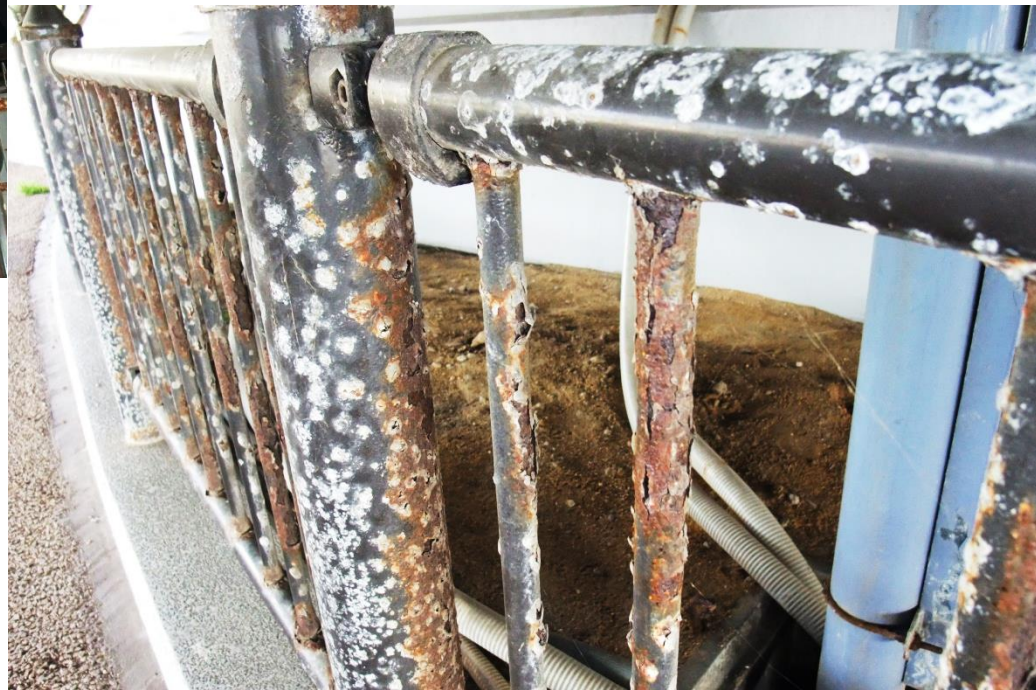
雨あたりがなく、
過酷な環境（竣工後18年）
○亜鉛めっきの消耗
○塗膜下での腐食進行

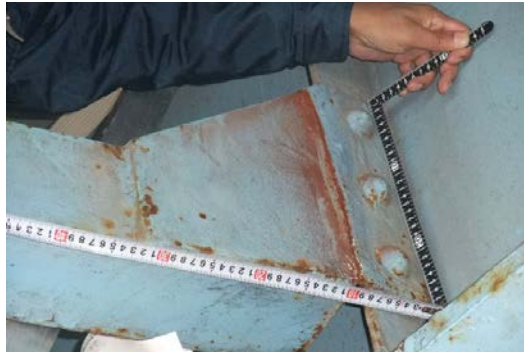
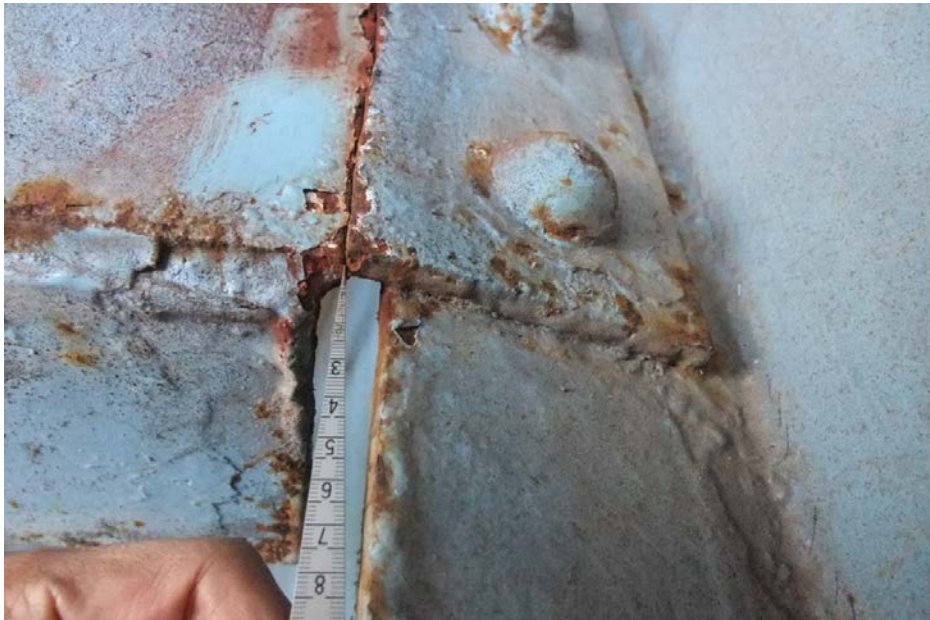
対傾構ガセットプレートで破断

すみ肉溶接サイズ $S < 4\text{mm}$
まわし溶接がされていない

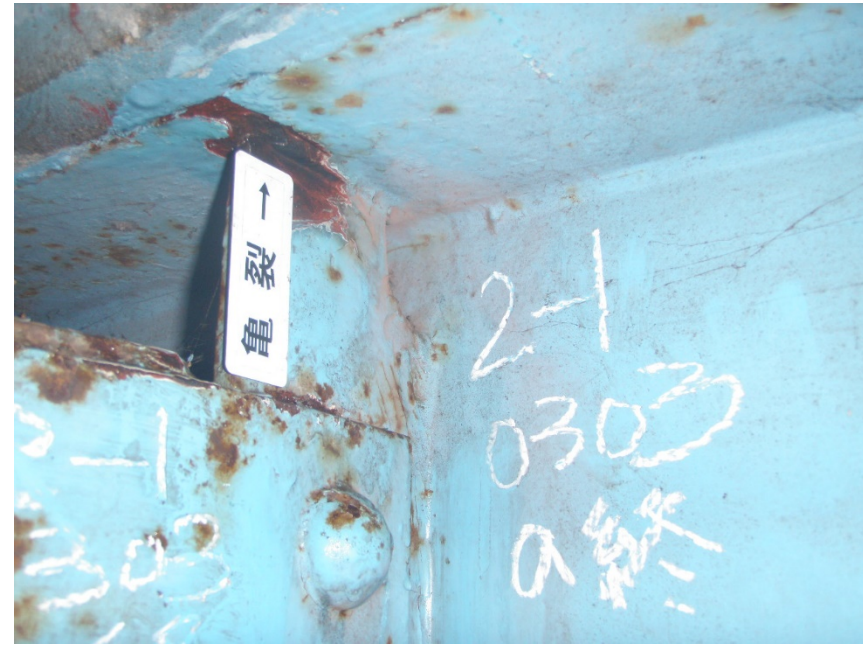
対傾構取付部V.Stiffで亀裂

これまでに生じた亀裂
たかだか20～30年の経年？
疲労：100年～200年を
見据える必要がある

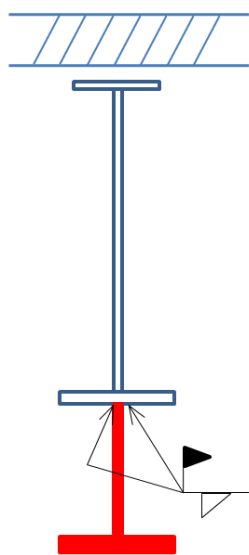
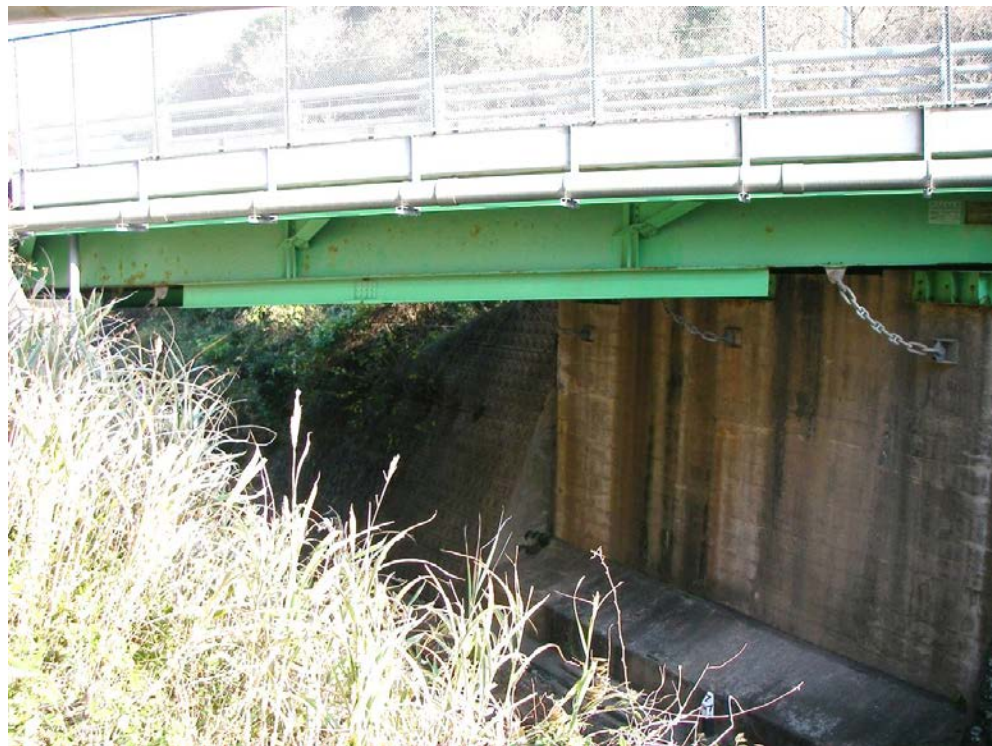
現場溶接された断面補強
なんと下フランジ下面！

- 主桁部材中で最も高い応力が生ずる箇所
- 溶接による拘束応力の発生，溶接欠陥の発生，疲労強度の低下
- 思うほど効かない（後付けの補強部材は後荷重にのみ有効）

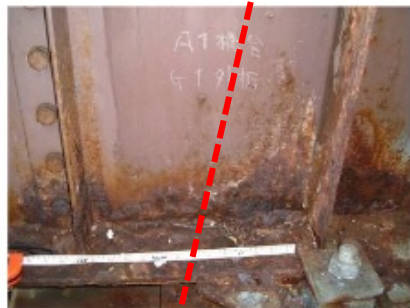
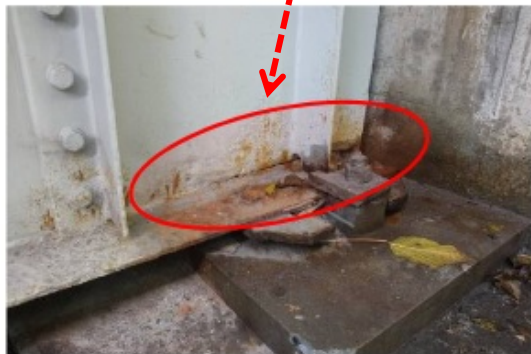
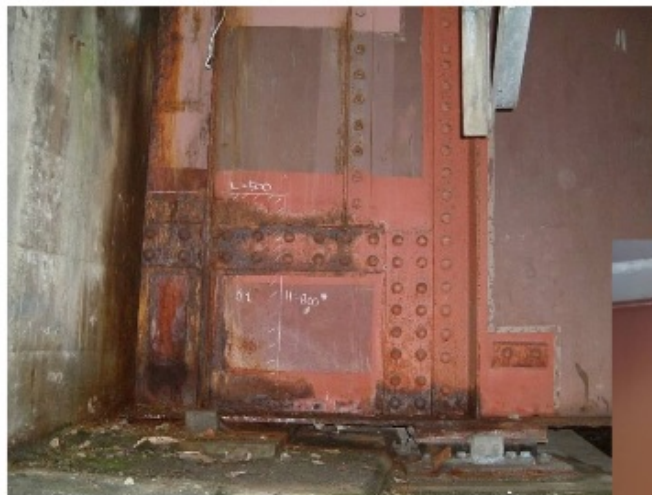
(2)局所の環境を改善する？
支承周りの補修は大変

激しいさびの下は溶接線で切れていた

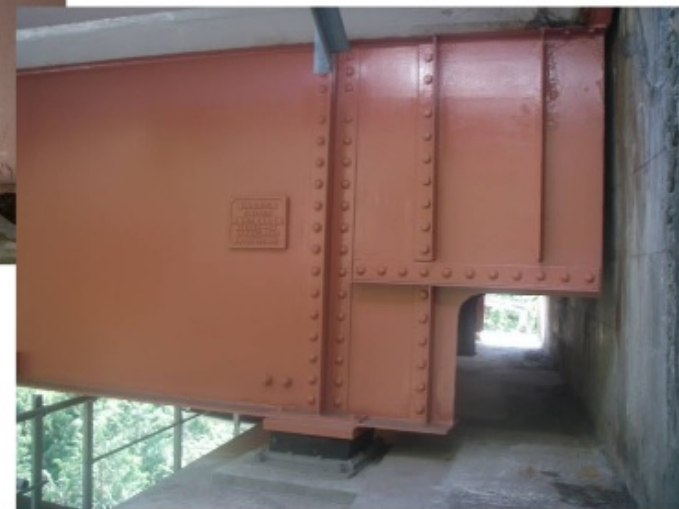
桁端部の環境改善

竣工後20年で補修工事がされていたが、同じ個所が
10年たち再劣化，切落すことにしました。

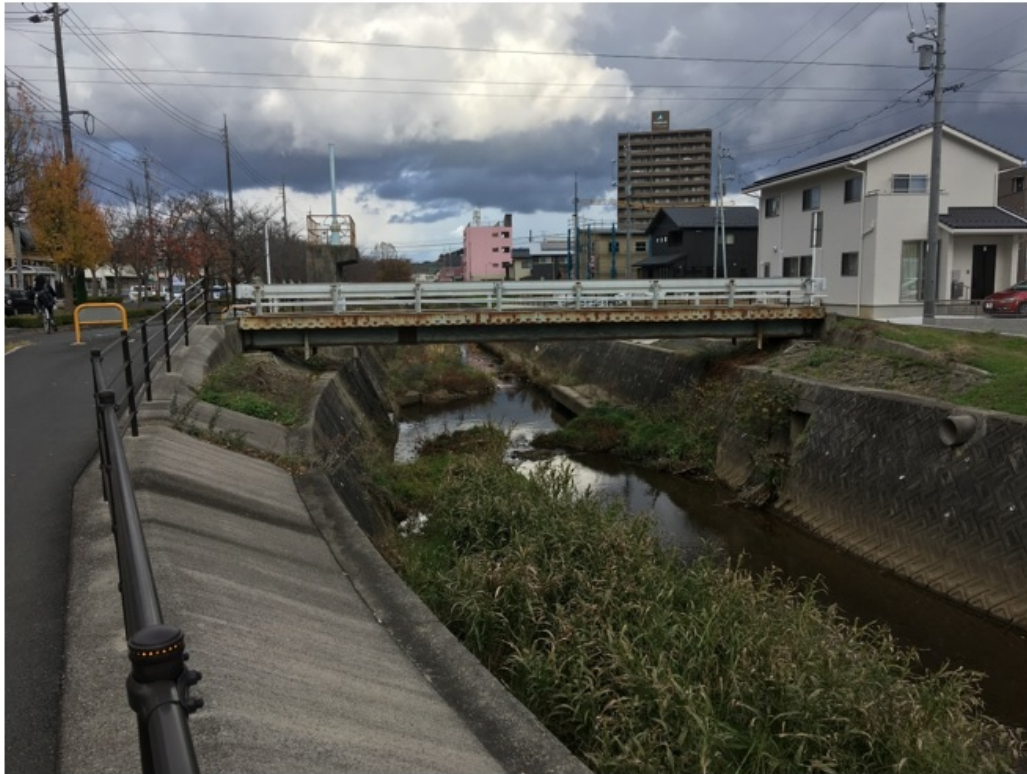
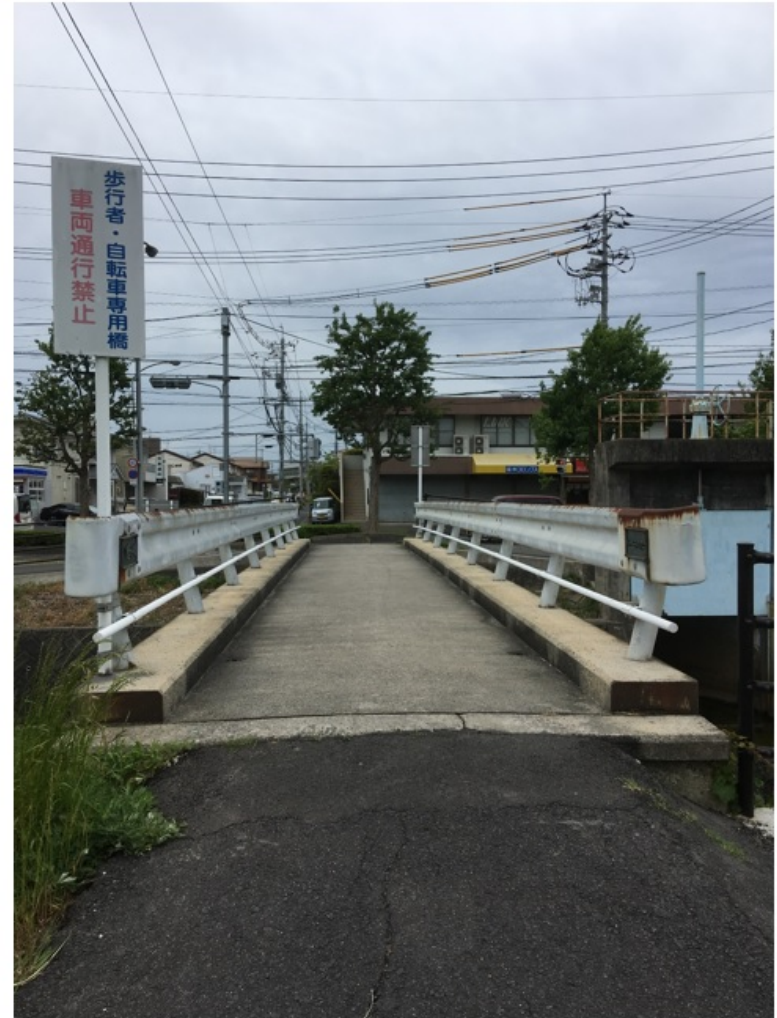
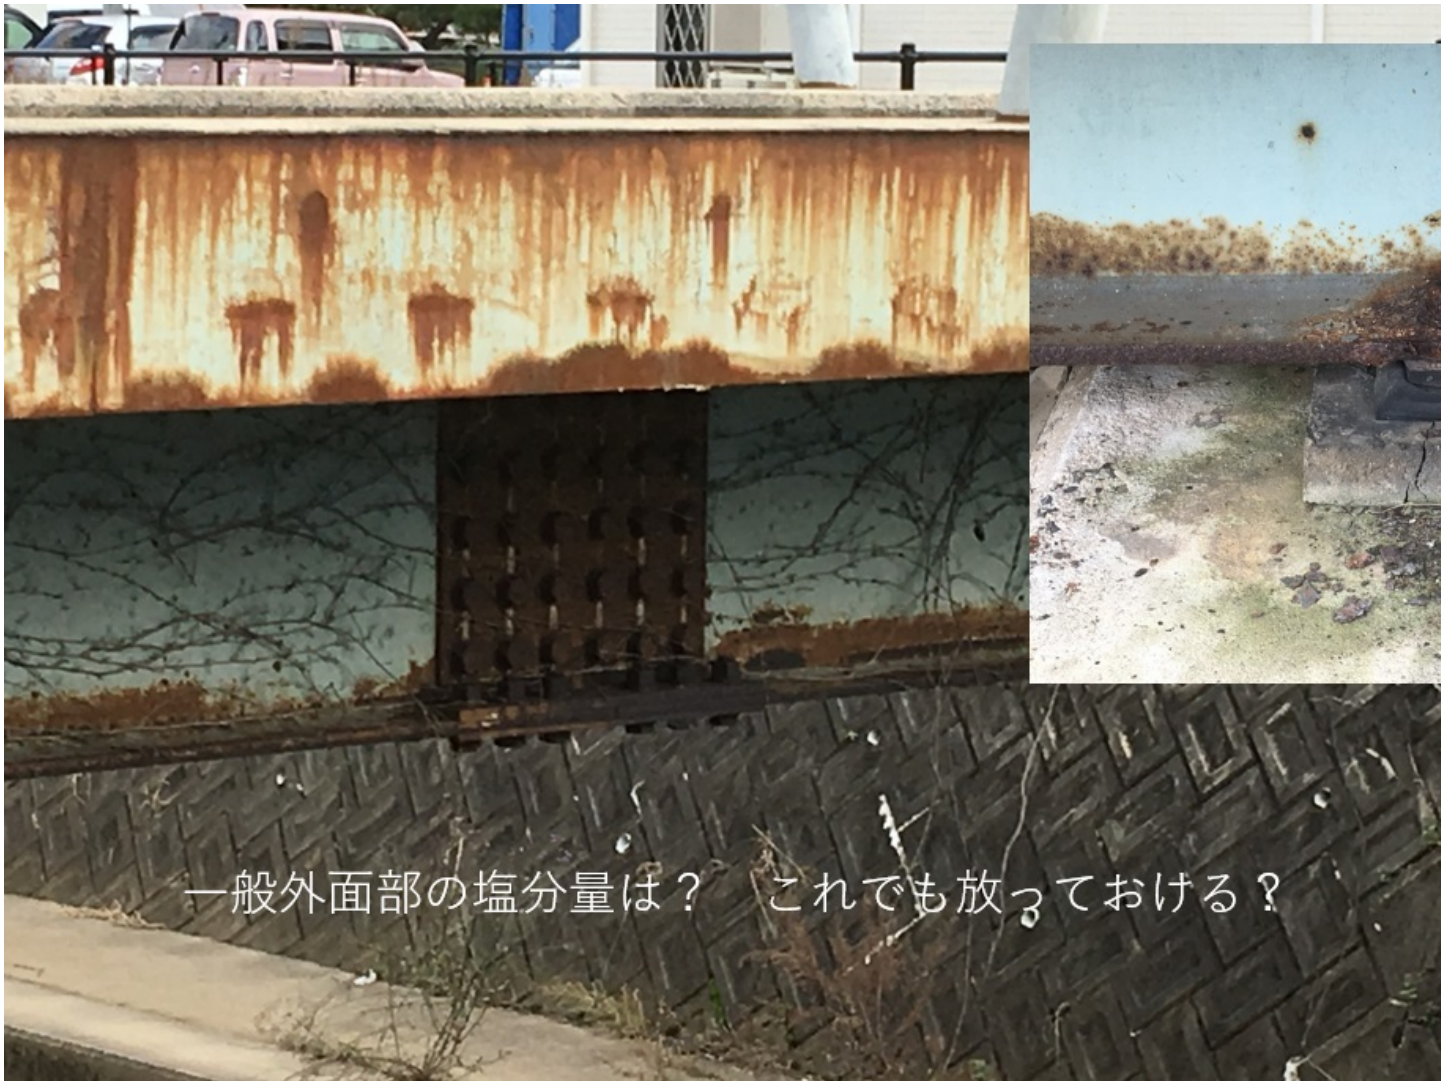
松江市内の小橋梁S56年3月竣工（38年経年）

一般外部部の塩分量は？ これでも放っておける？

支承周り：
さびと泥
腐食速度は速い

⇒ 点検時の近接目視に加え，支承周りだけでも高圧水洗浄したら？
