第2回 高梁川水系小田川堤防調査委員会

国管理河川 小田川の河川管理施設等 の被害及び応急復旧対策の状況

岡山県管理河川(末政川、高馬川、真谷川)の 河川管理施設等の被害及び応急復旧対策状況

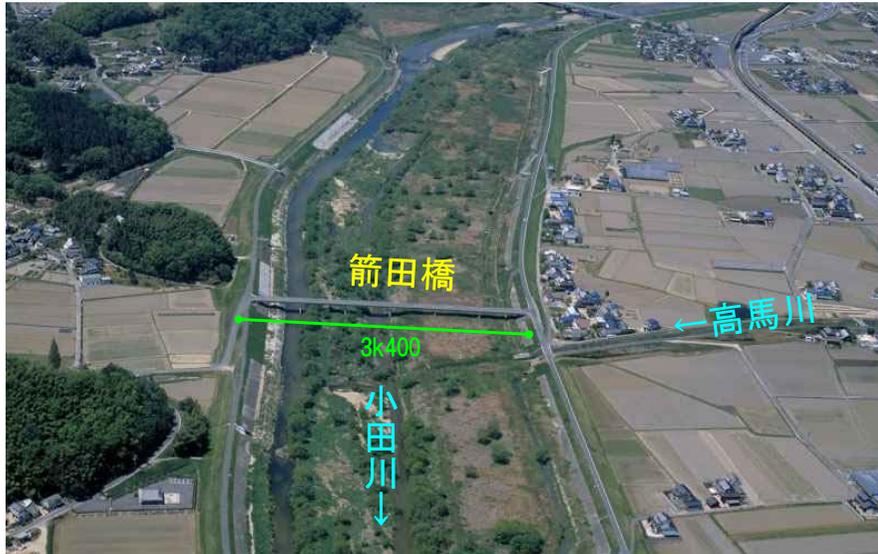
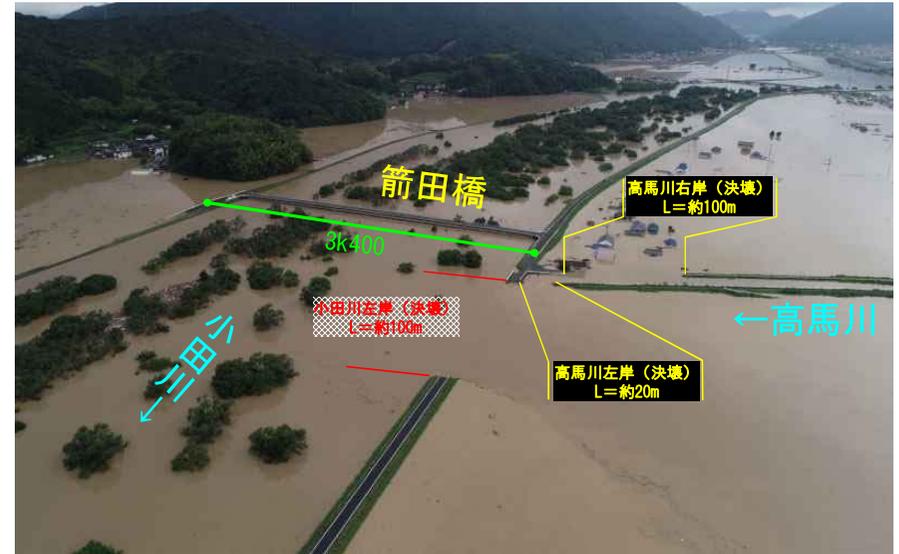
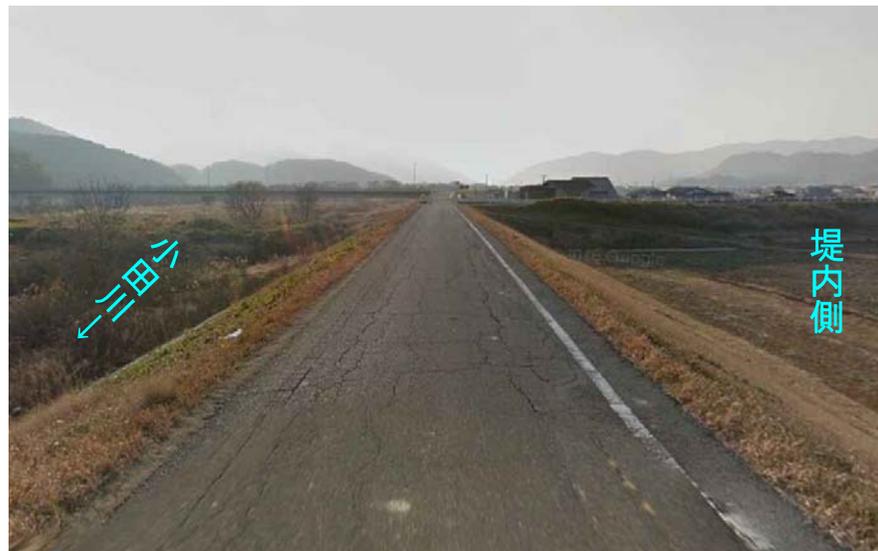
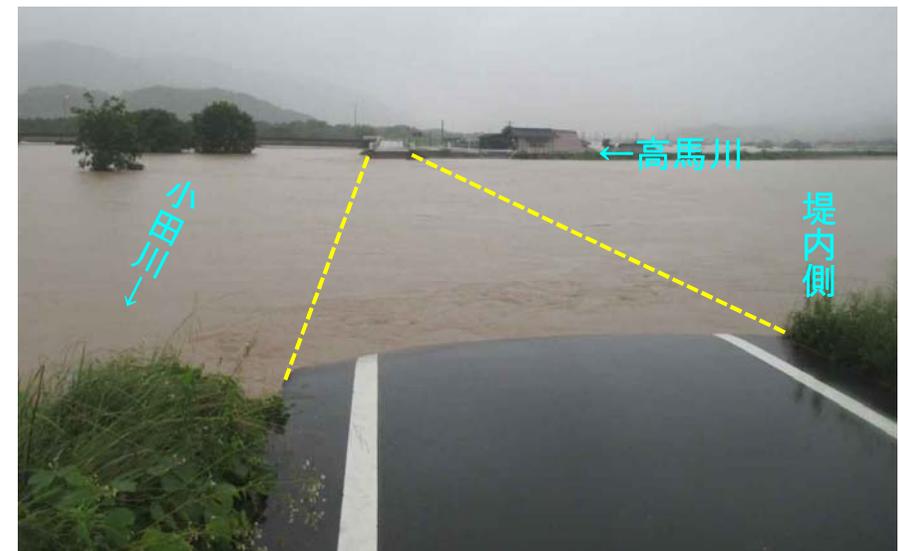
■小田川左岸3k400における被災前後の比較(国管理区間)

7月7日(土) 8:00頃撮影

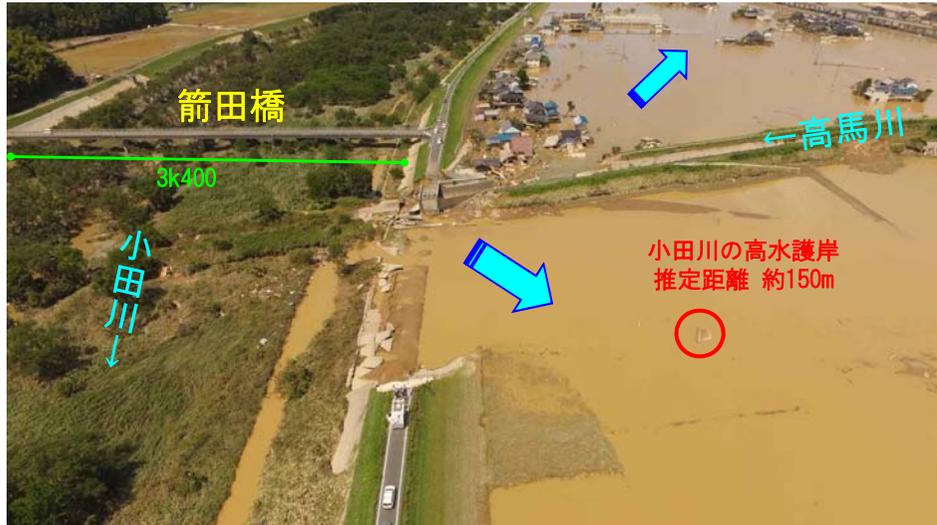
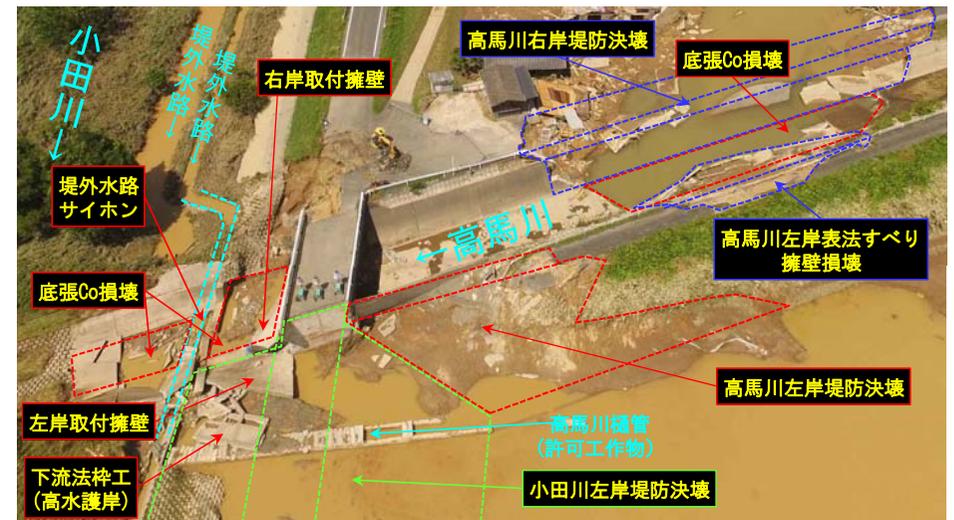
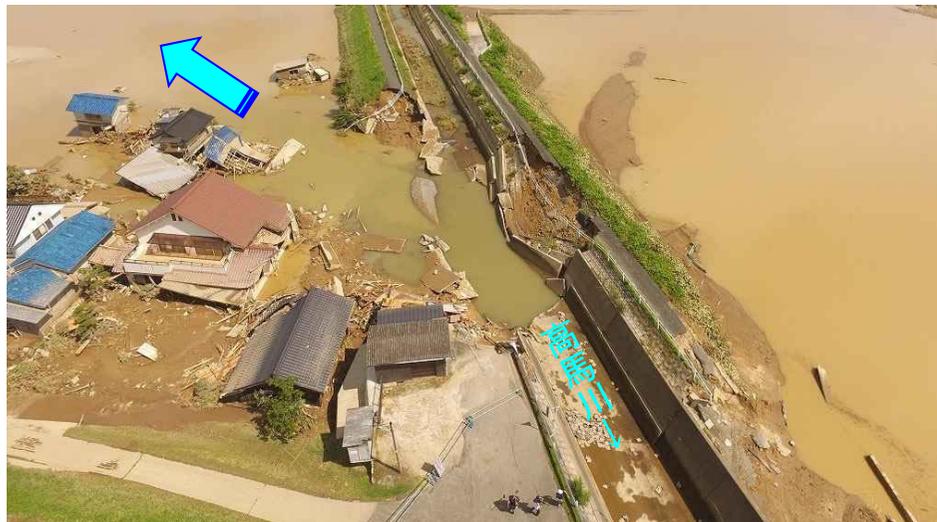
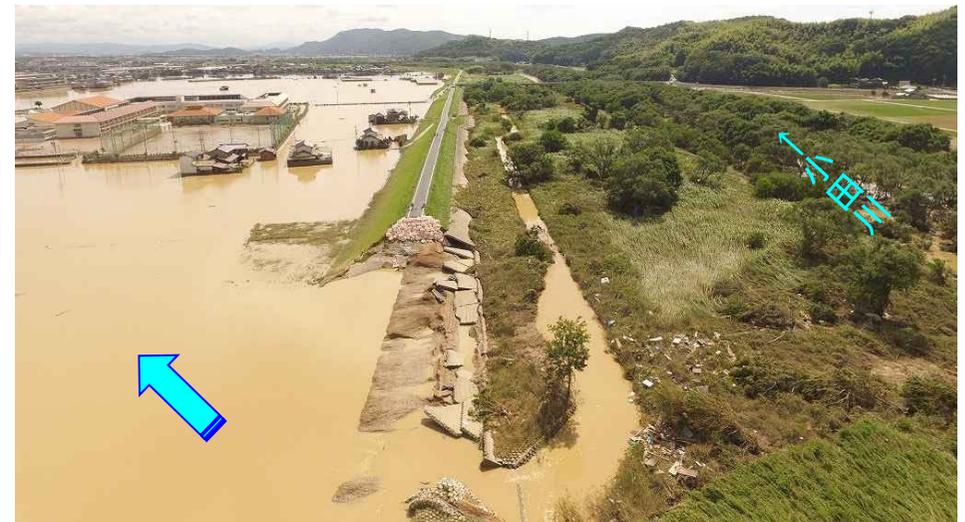
■小田川左岸3k400における被災状況(国管理区間)

- 現地調査の結果、小田川からの越水が確認された。決壊箇所の堤内側堤防法尻付近に「落堀」が形成され、最大で1.2m程度の洗掘深を確認(概略調査)
- 決壊箇所の上流側の落堀は下流側の落堀と比較し規模が大きい
- 高馬川左岸側沿いにも落堀が確認されており、高馬川からの越水により落堀が形成された可能性
- 現地に露出した旧堤防の堤体材料は粘性土が主体

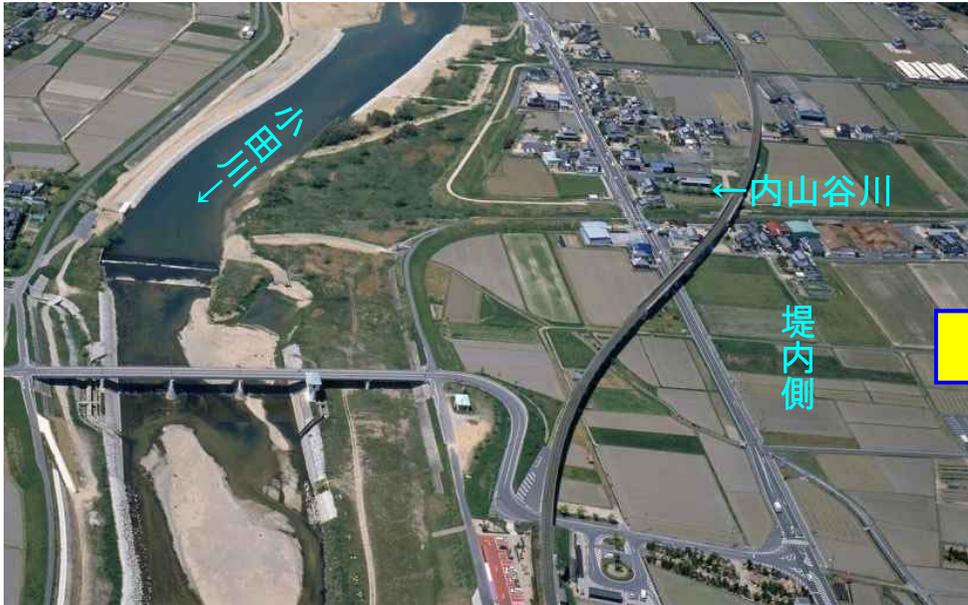
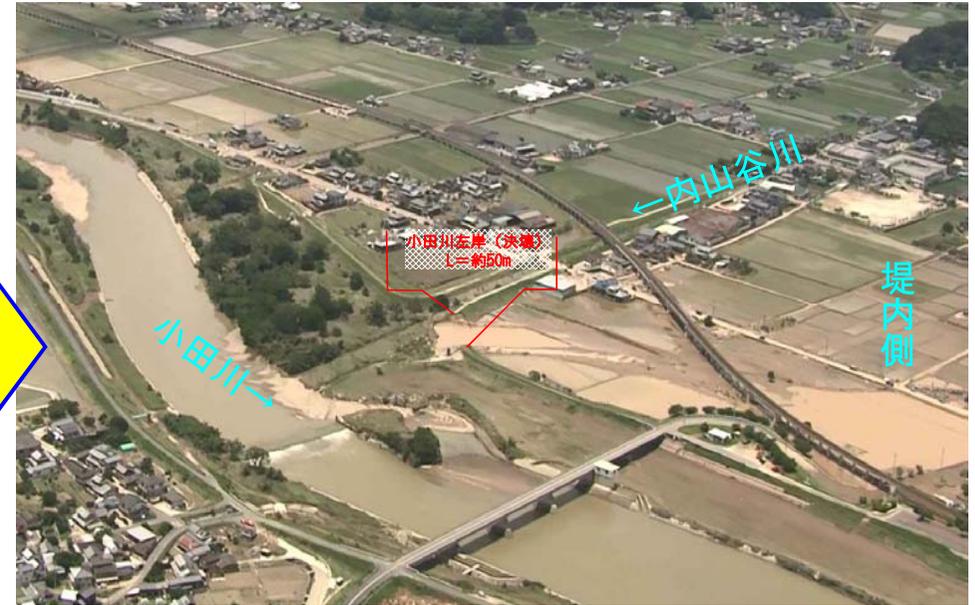
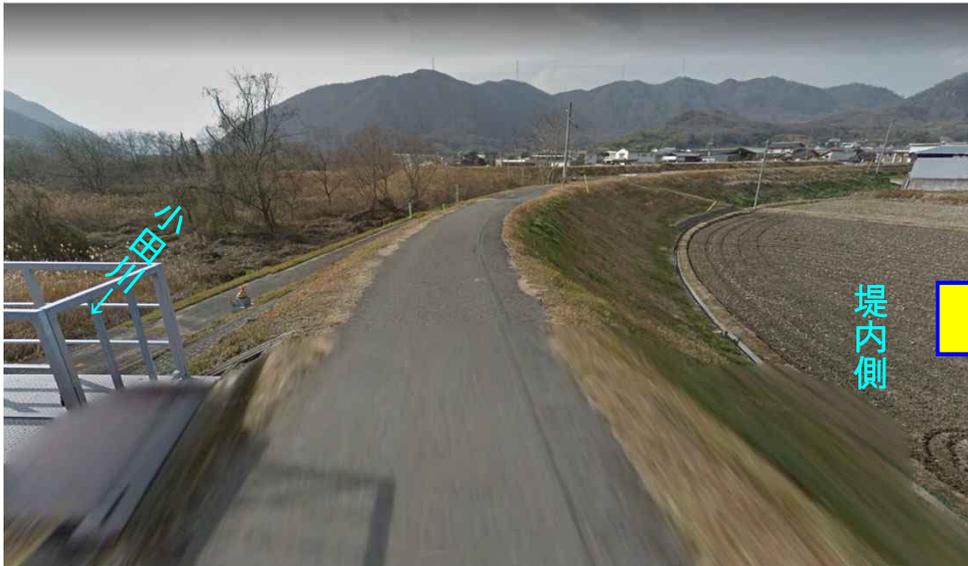
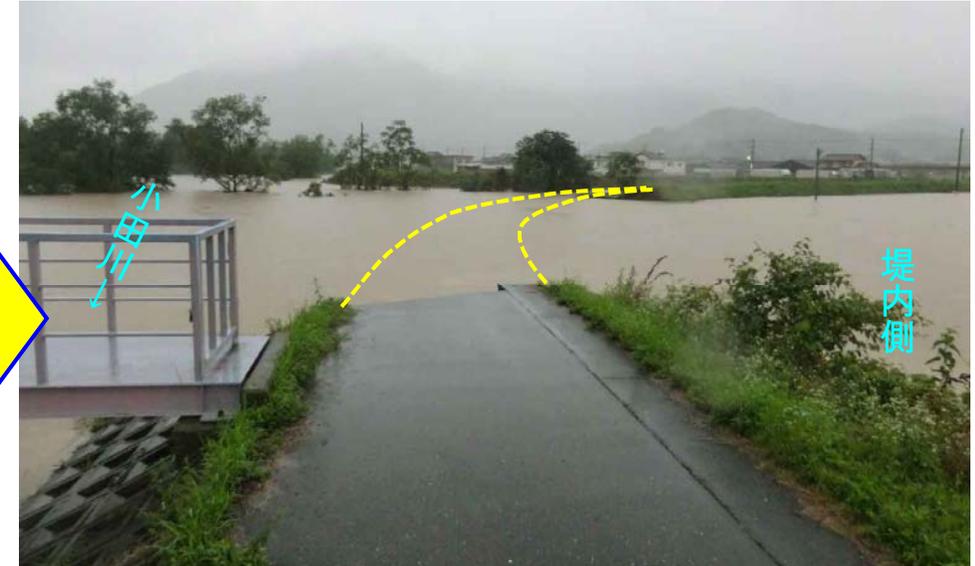
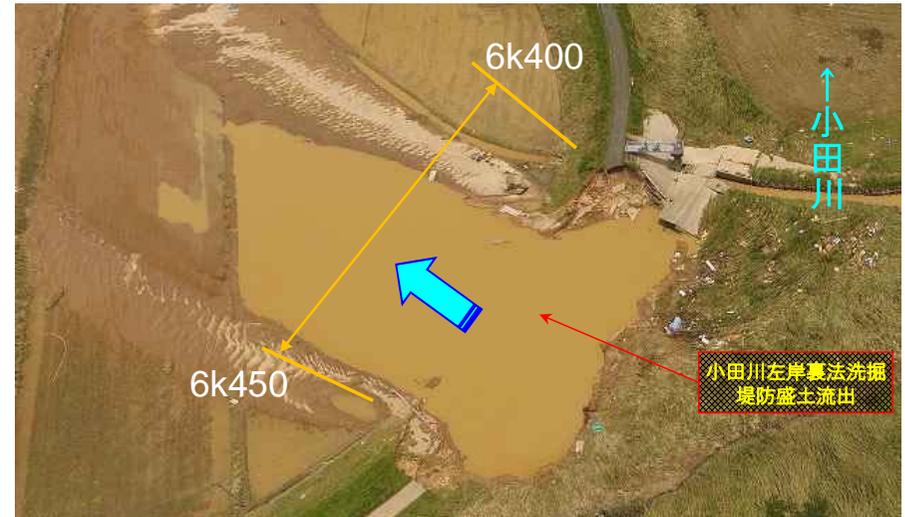
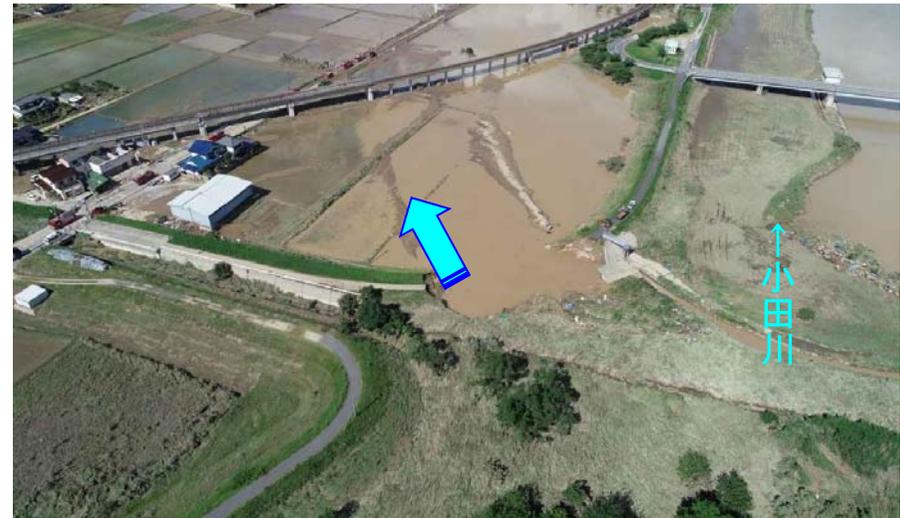
■小田川左岸6k400における被災前後の比較(国管理区間)

- 現地調査の結果、決壊箇所の堤内側堤防法尻付近に「落堀」が形成され、最大で1.3m程度の洗掘深を確認（概略調査）
- 決壊箇所の上流側の落堀は川表側に落堀が形成され、下流側は川表及び川裏の両方に広範囲な落堀を形成
- 決壊箇所下流側の樋門上流には、川表に坂路が設置されており、支川を挟んだ上流側の堤防法線より前に法線が出ている形状
- 決壊箇所には、過去に拡築された堤防跡が確認され、基礎地盤は密度の高い粘性土

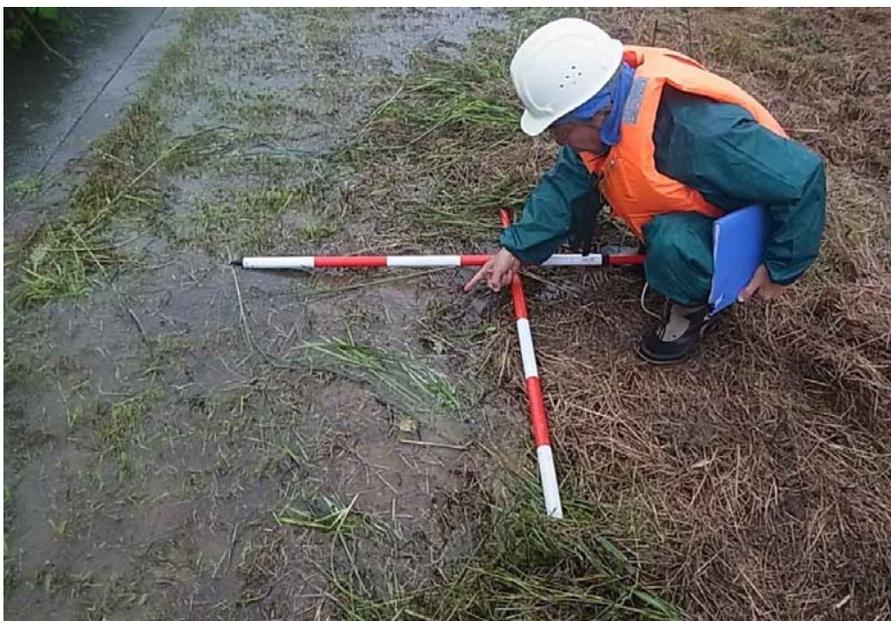
左岸4k900付近 堤内地の漏水跡

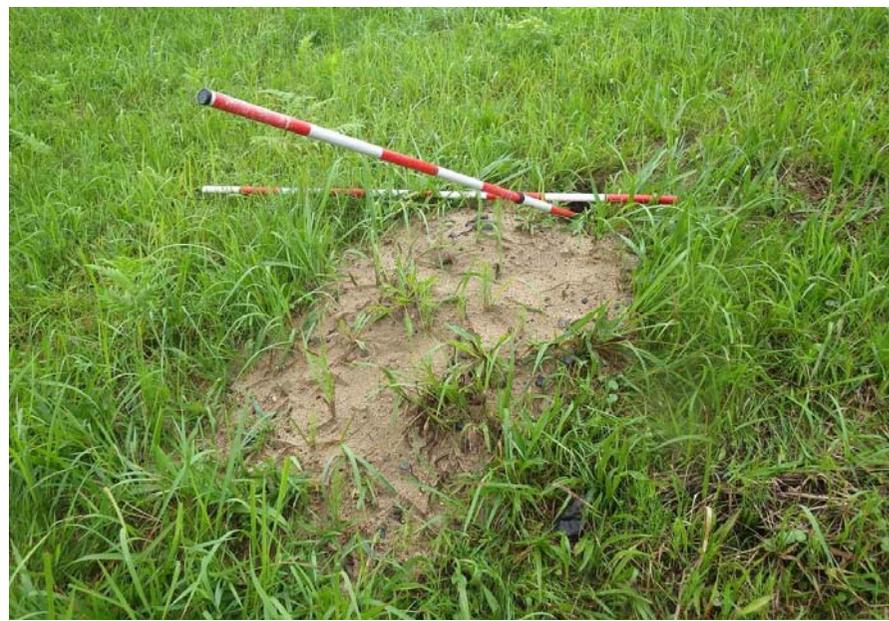
左岸2k600付近 堤防裏法面からの噴砂跡

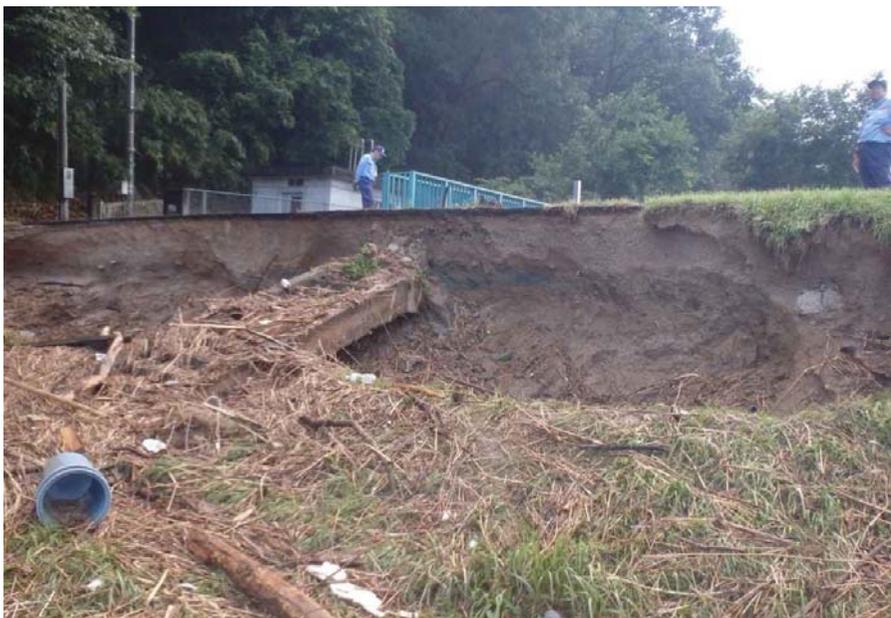
右岸4k200付近 裏法崩れ

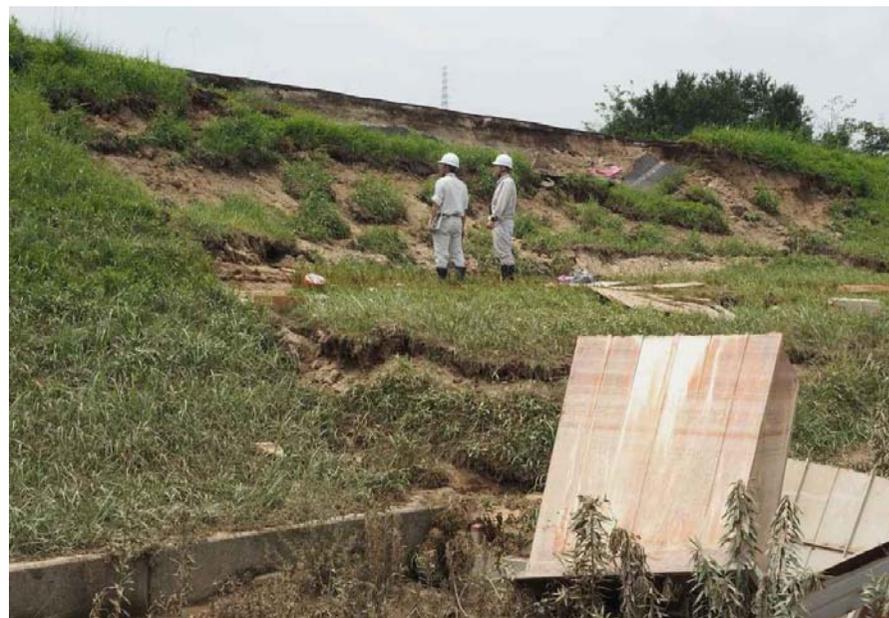
左岸4k200付近 裏法崩れ

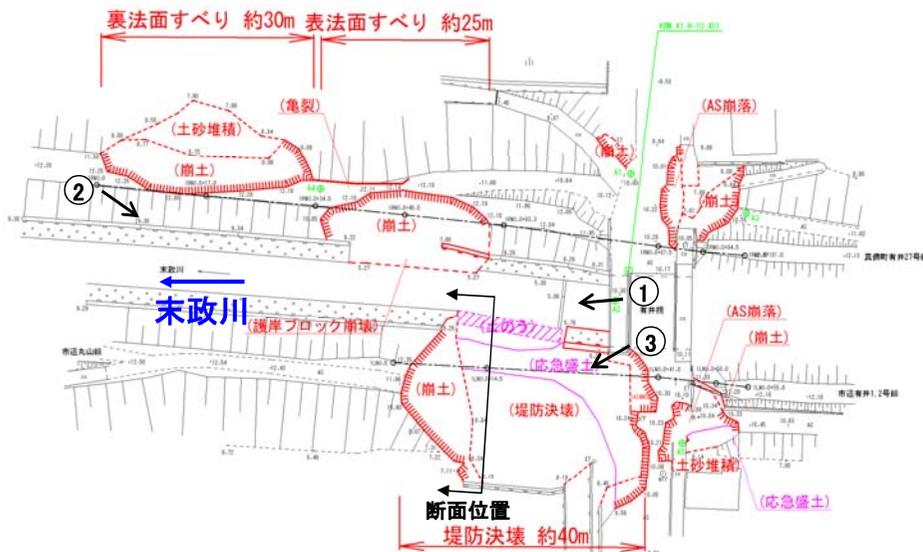
被災後平面図 (H30/7 測量成果)
※決壊延長は、被災後の測量より計測

- 有井橋の下流側左岸にて堤防が決壊しており、堤体部で落堀が形成されている。
- 有井橋と上流側堤防の接続部は左右岸ともに洗掘されている。
- 堤防決壊区間の対岸では川表法面すべり、および川裏法面すべりが発生している。

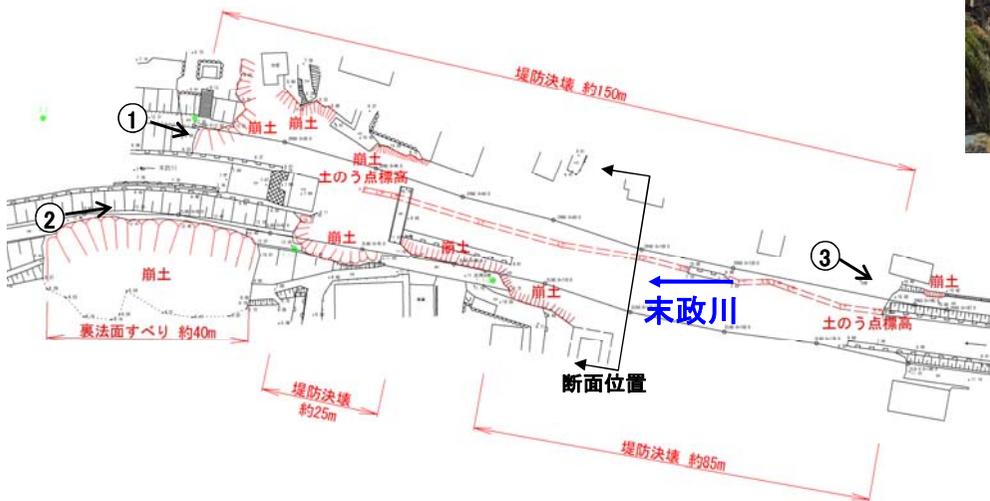
被災後平面図(H30/7 測量成果)
※決壊延長は、被災後の測量より計測

- 左右岸ともに決壊区間の上流側に落堀が形成されている。
- 右岸側の護岸が河川側に倒壊している箇所が確認できる。
- 川側に護岸が倒れている箇所も確認された。

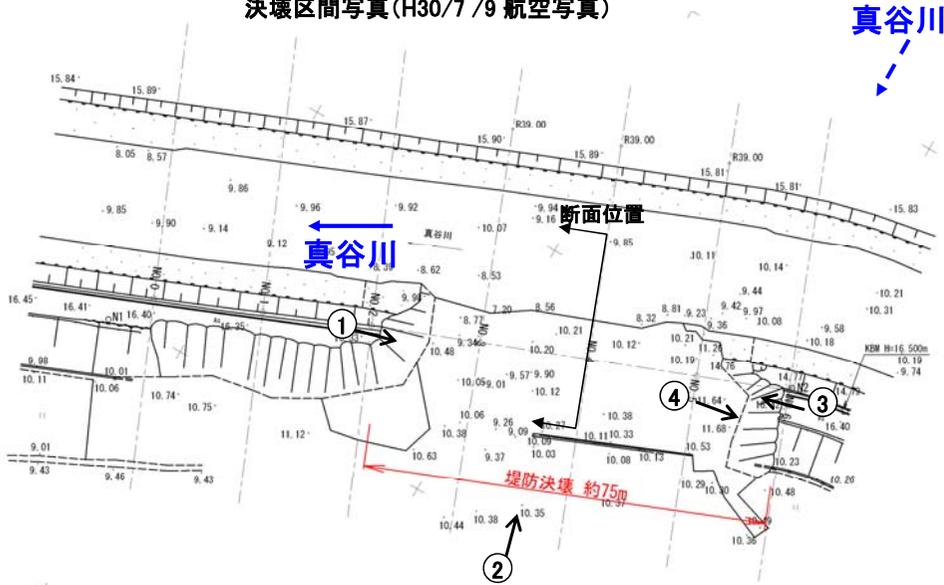
被災後平面図 (H30/7 測量成果)
 ※決壊延長は、被災後の測量より計測

- 決壊区間の縦断方向については、下流端が最も掘れていることが確認できる。
- 背後地は概ね平坦であり、落堀は形成されていない。
- 川表法尻付近が洗掘されていることが確認できる。

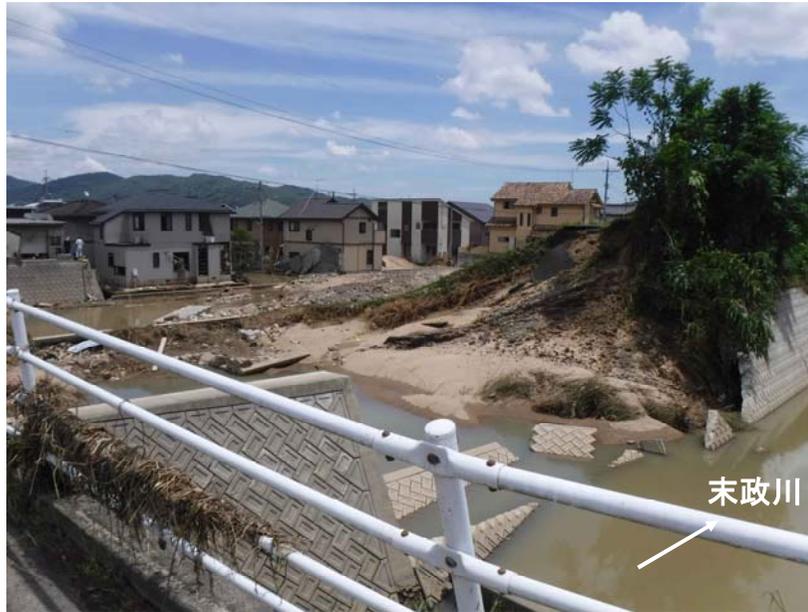
【末政川0.4k】

決壊後状況 7月9日(月) 撮影

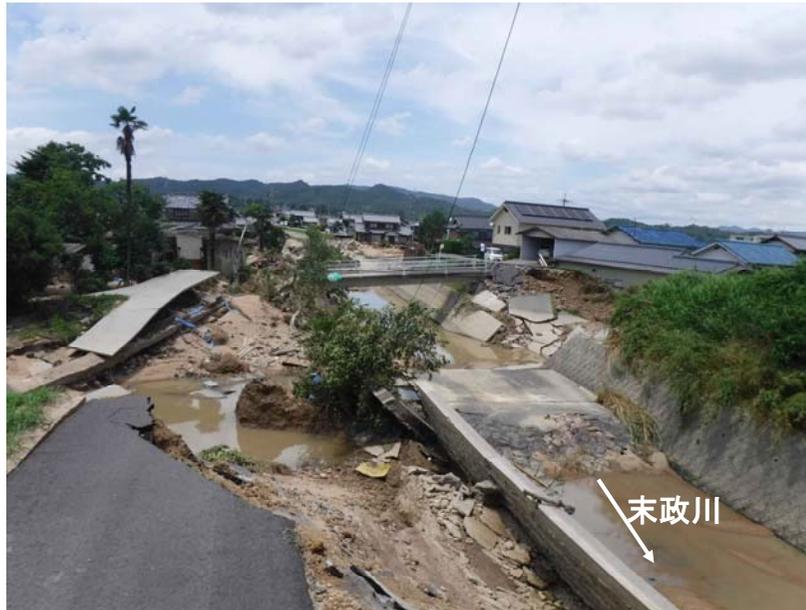
【末政川0.7k】

決壊後状況 7月9日(月) 撮影

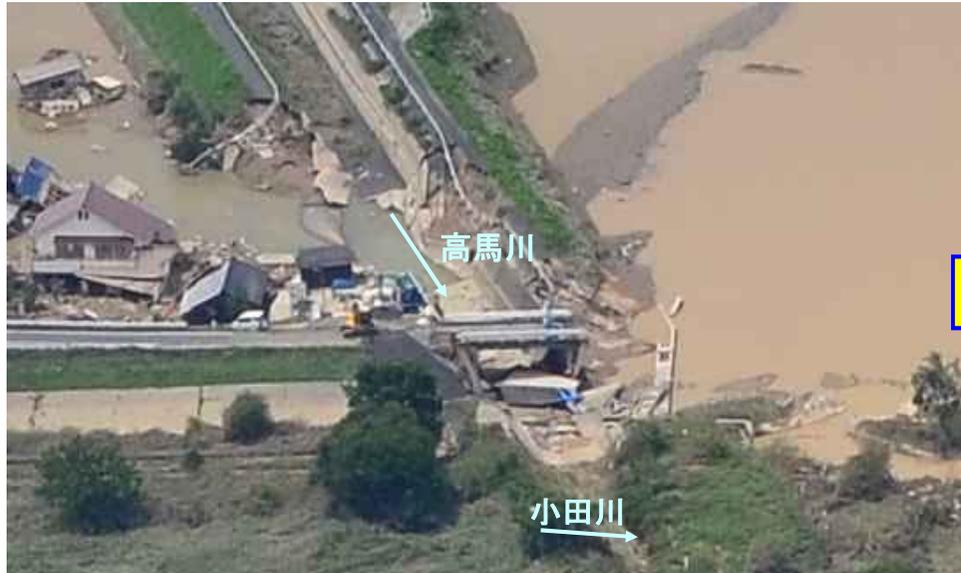
【高馬川】

決壊後状況 7月9日(月) 撮影

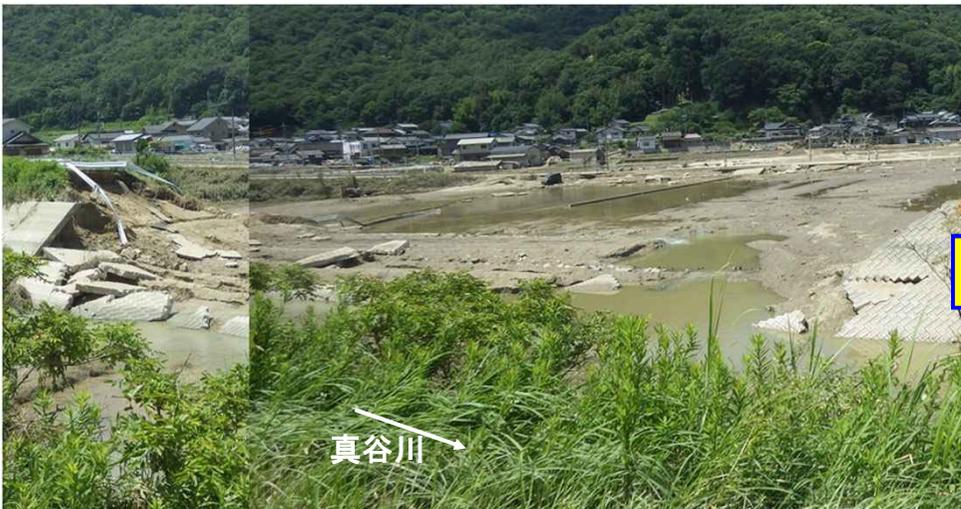
【真谷川】

決壊後状況 7月10日(火) 撮影
