3. 岡山県倉敷市真備町の被害状況と対応 (高梁川水系小田川)

被災状況(高梁川水系小田川)

■高梁川水系小田川では倉敷市真備町で堤防が決壊し、大規模な浸水により甚大な被害が発生したほか、堤防の欠損等が多数発生しました。

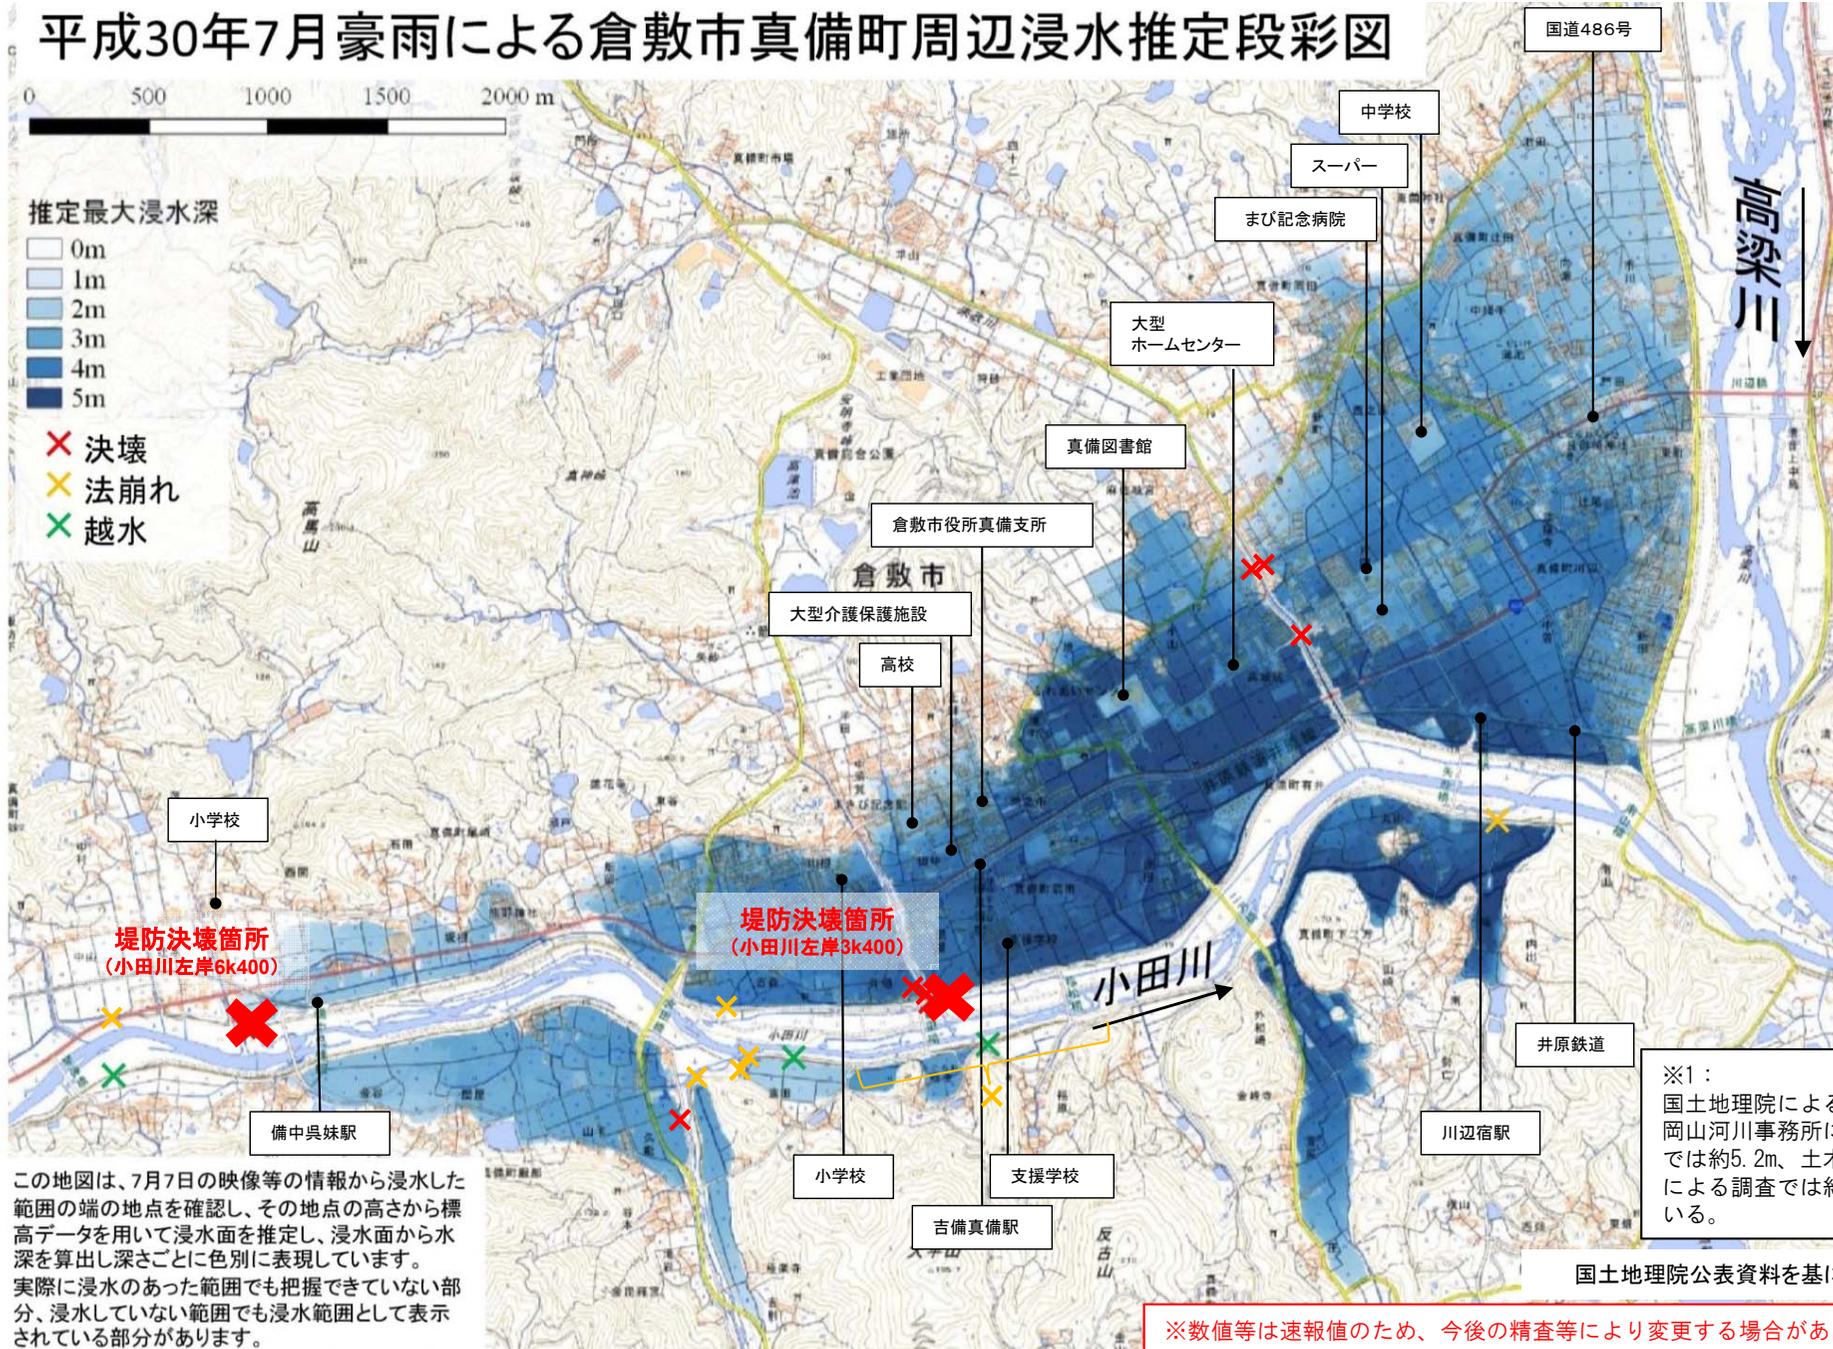
平成30年7月豪雨による倉敷市真備町周辺浸水推定段彩図

■小田川等の堤防決壊により、介護施設、病院、学校等が浸水し、**浸水深は最大で約5m※1**に達したものと推定されます。

※1：
国土地理院による推定では約4.8m。
岡山河川事務所による痕跡調査結果では約5.2m、土木学会の災害調査団による調査では約5.4mと推定されている。

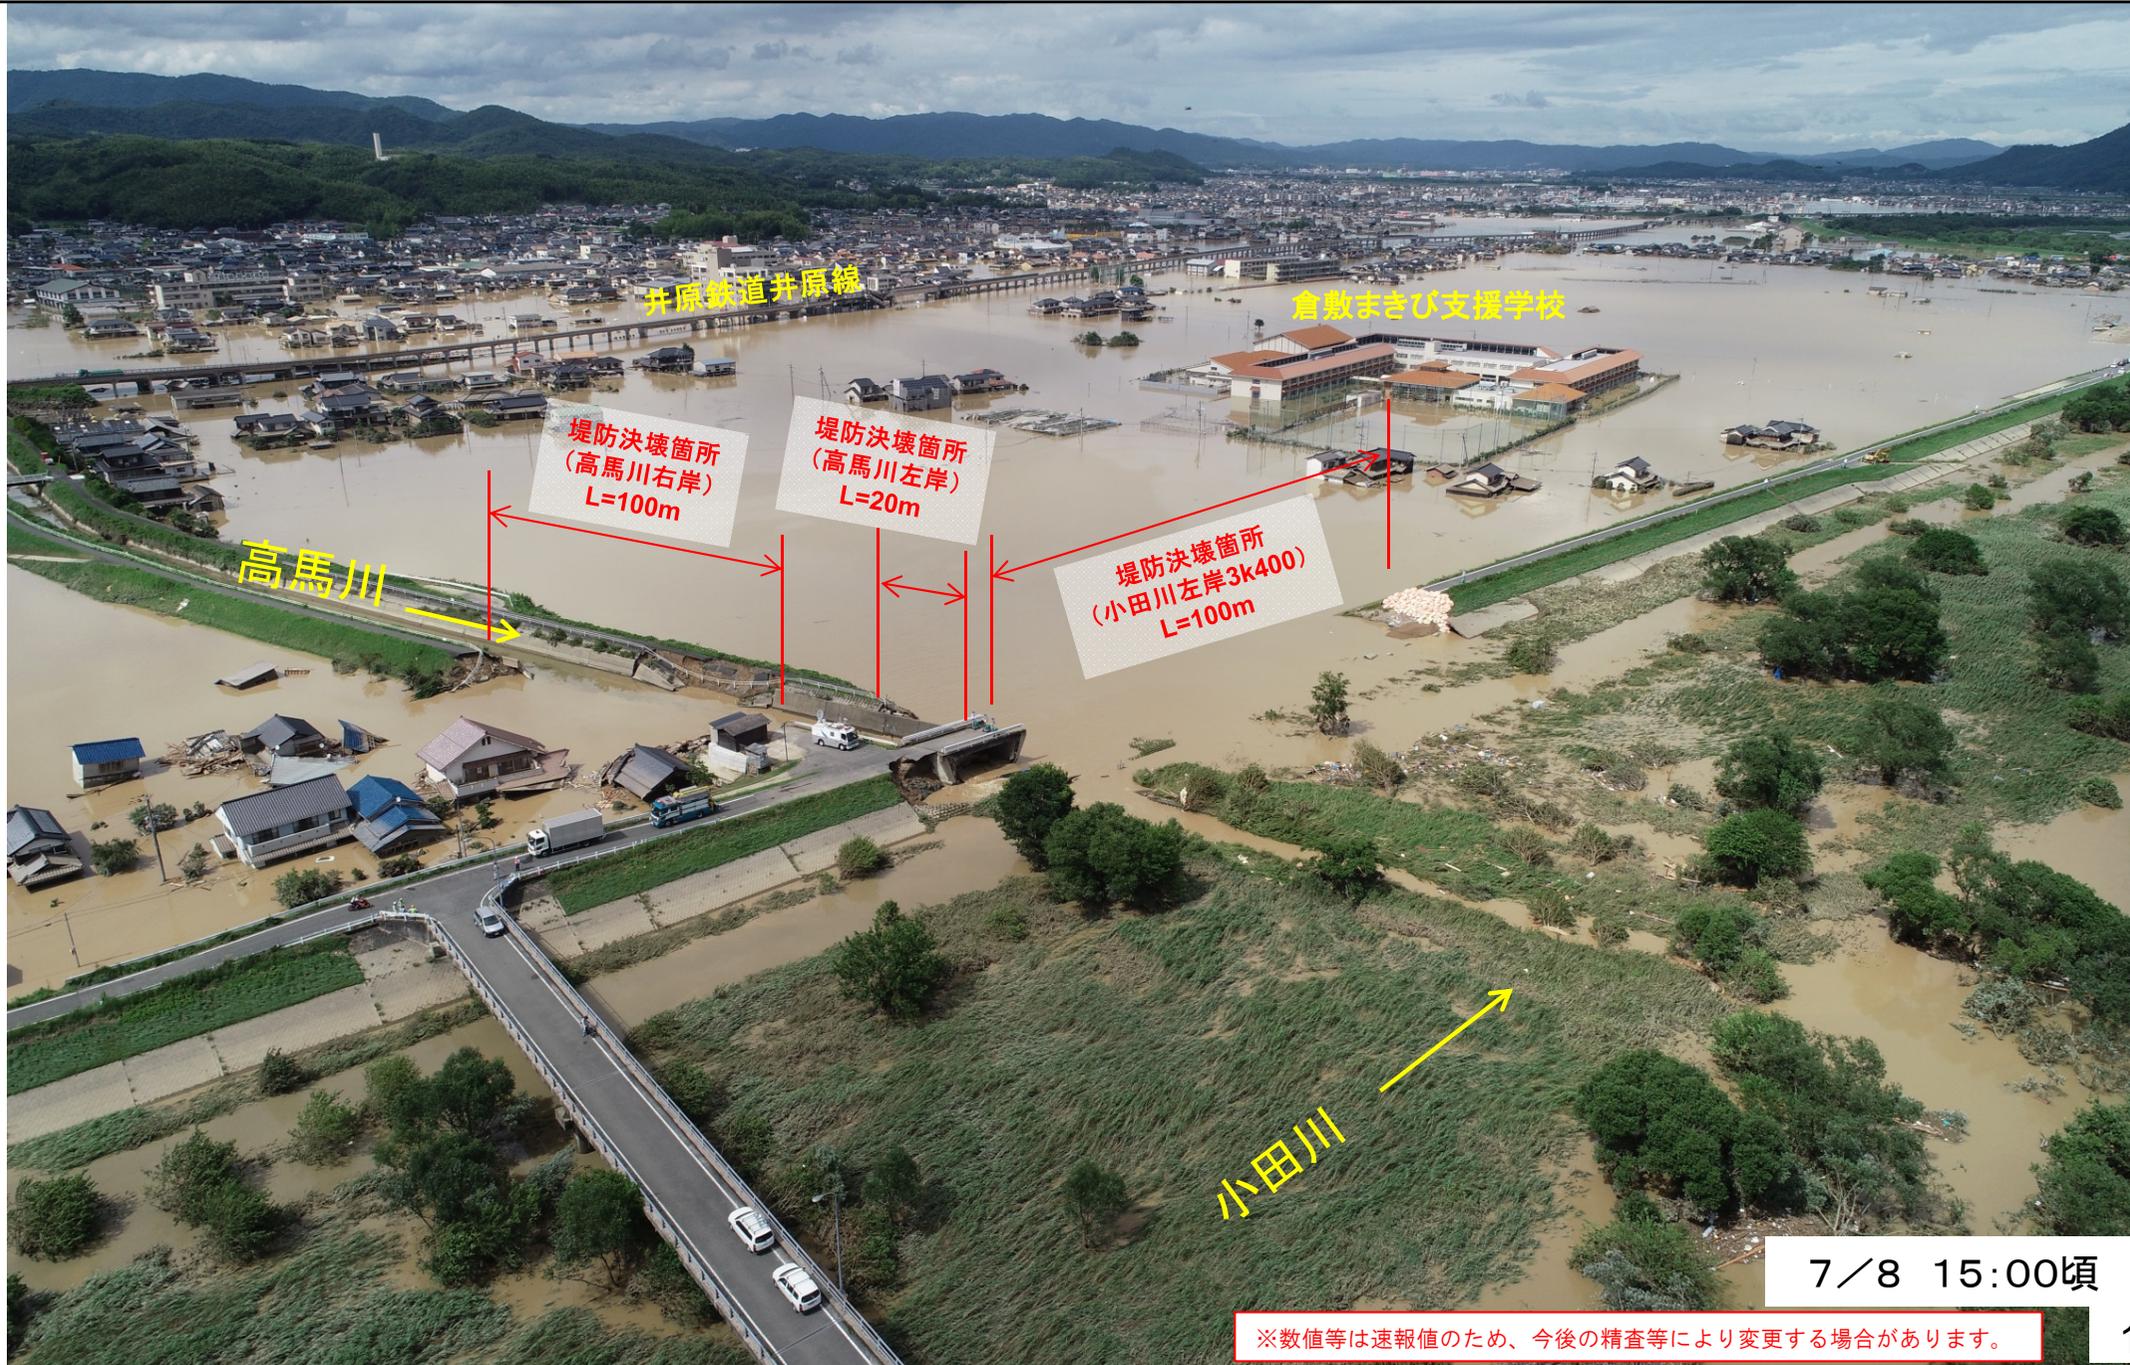
氾濫状況(高梁川水系小田川左岸3k400)

■小田川左岸3k400付近の堤防決壊のほか、支川の^{たかまがわ}高馬川(県管理区間)においても2箇所です堤防が決壊し、多数の家屋等が浸水しました。

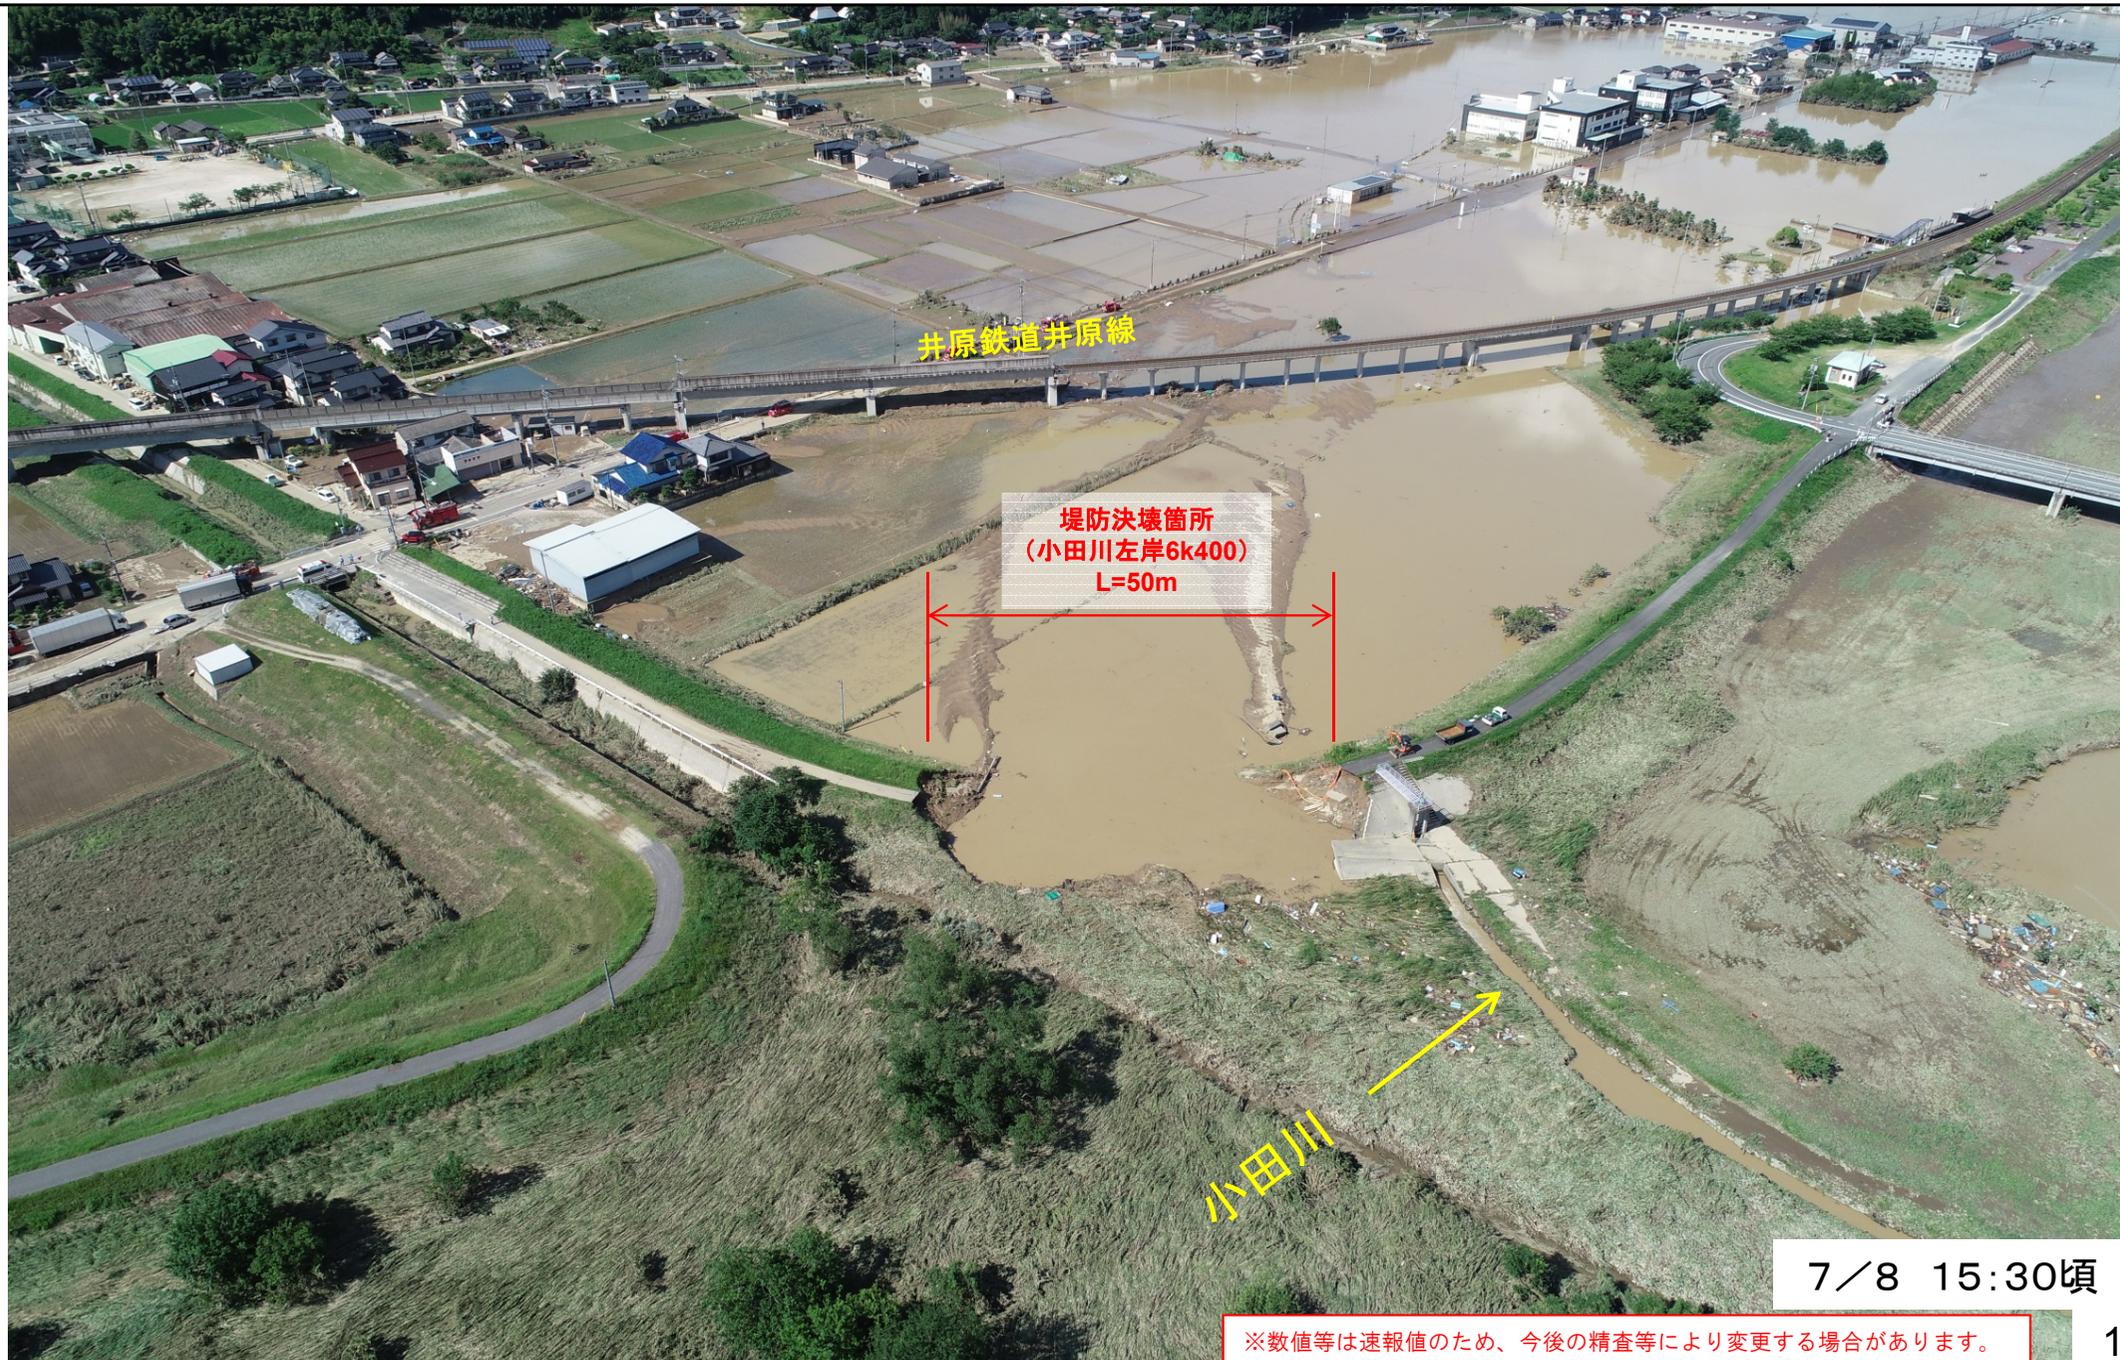
氾濫状況(高梁川水系小田川左岸6k400)

■小田川左岸6k400付近で堤防が決壊し、多数の家屋等が浸水しました。

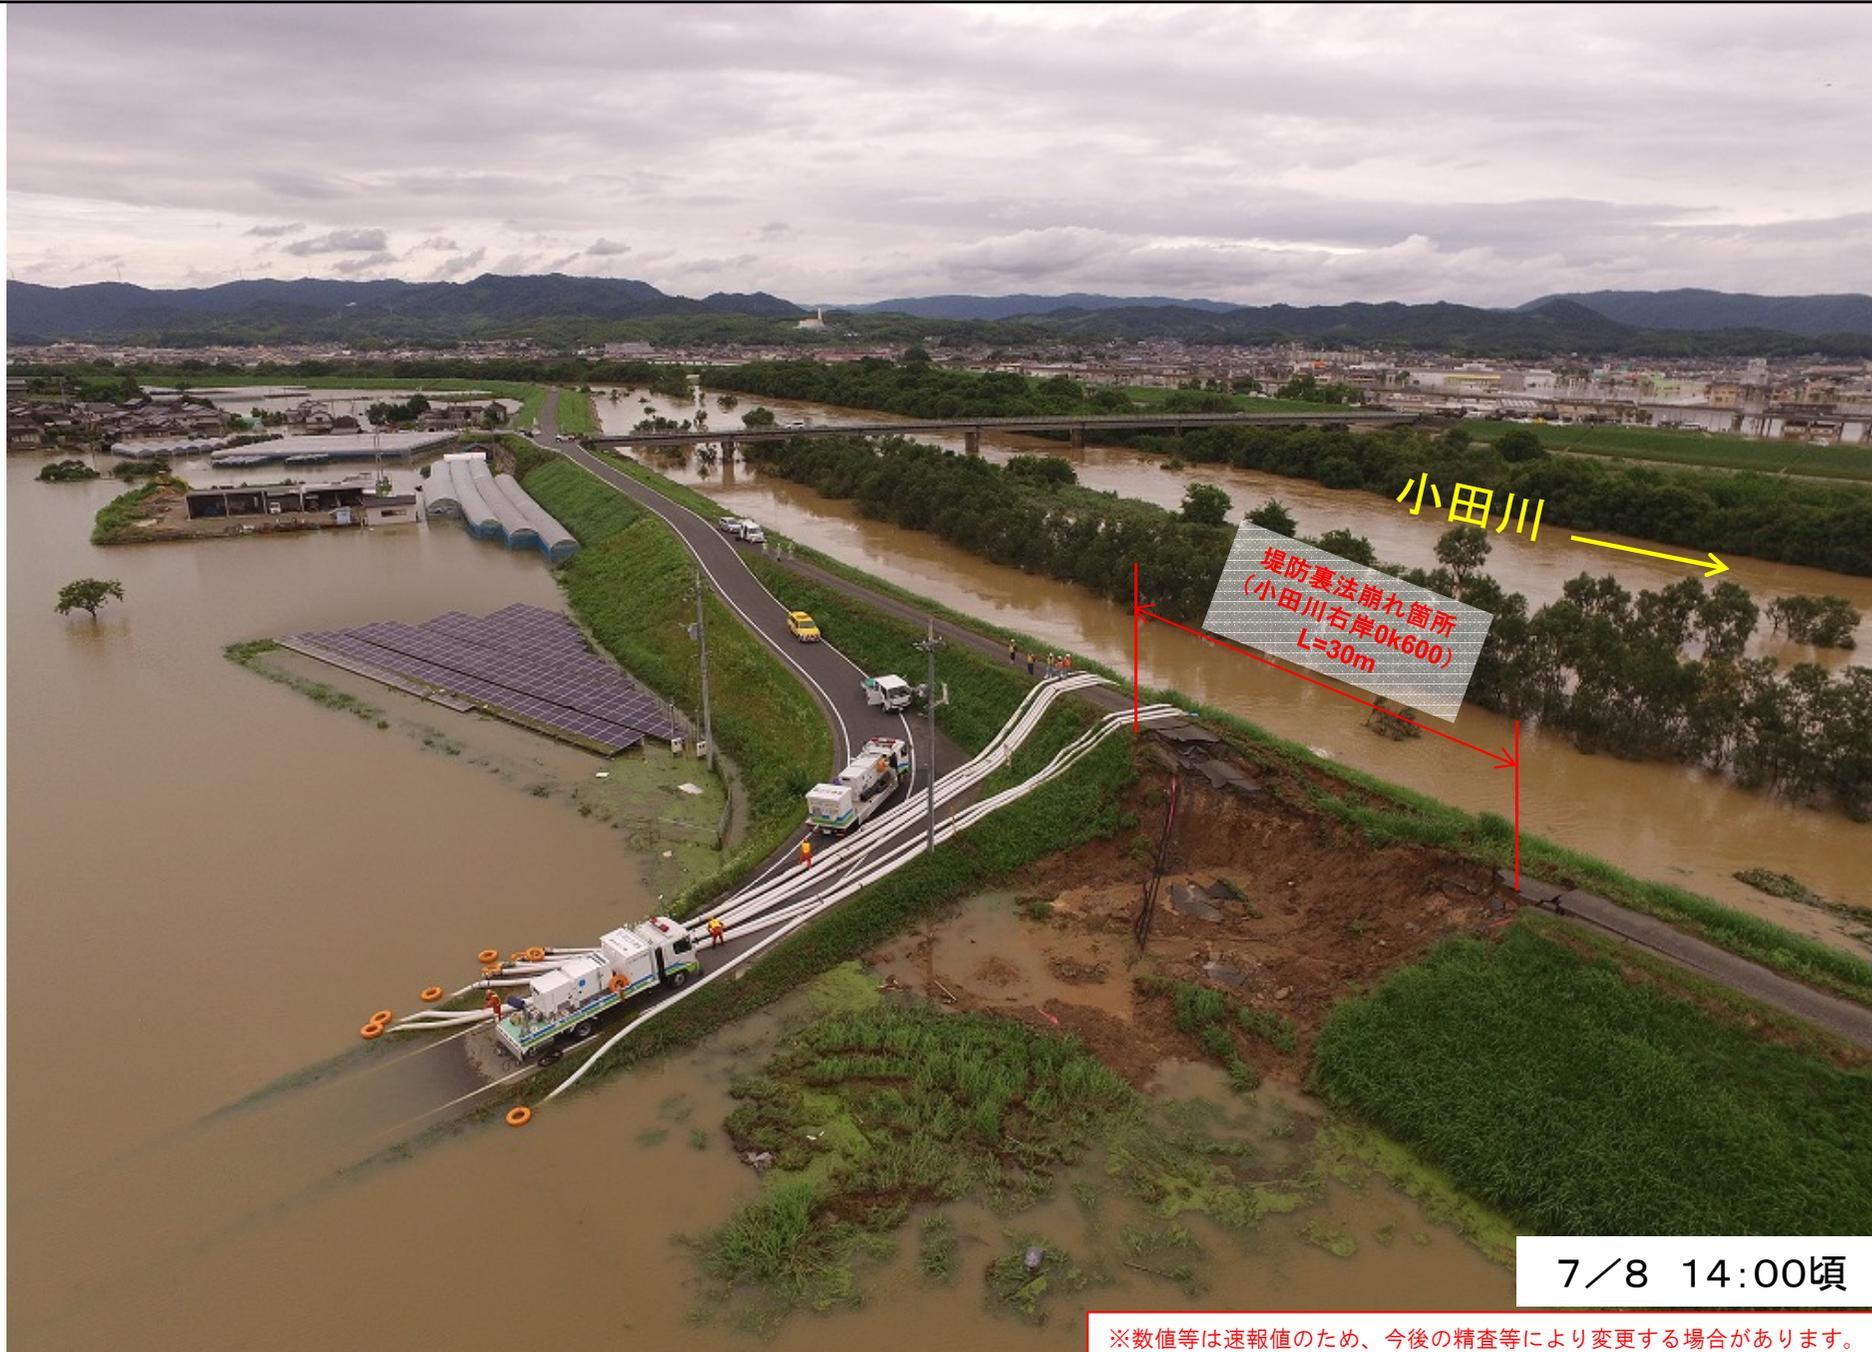
堤防等の主な被害(高梁川水系小田川右岸0k600 堤防裏法崩れ)

■小田川右岸0k600付近で堤防の裏法崩れが発生しました。

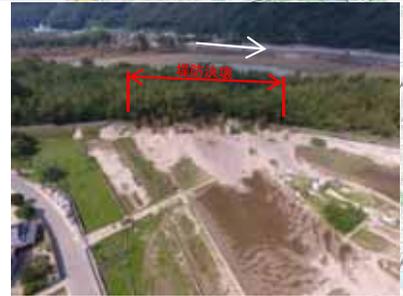
【堤防決壊】L=70m
高梁川右岸28k付近(県管理区間)

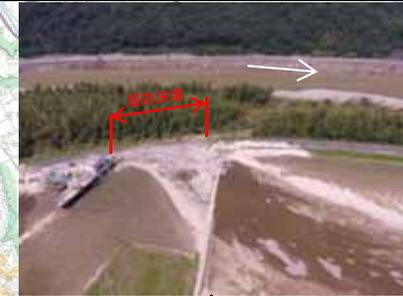
【堤防決壊】L=60m
高梁川右岸28k付近(県管理区間)

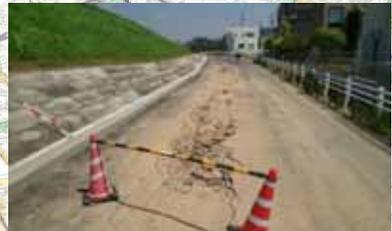
【漏水】L=750m
高梁川 左岸14k200付近

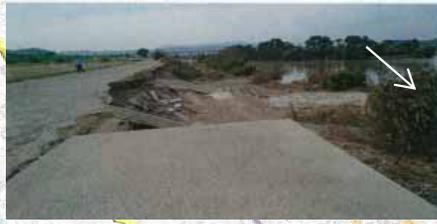
【護岸損壊】L=100m
高梁川 右岸14k600付近

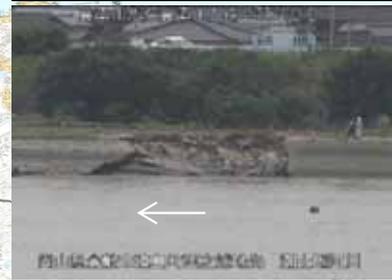
【護岸損壊】L=150m
高梁川 右岸2k600付近
