## 4. 広島県広島市安佐北区の被害状況と対応 (太田川水系三篠川、根谷川)

# 被災状況(太田川水系三篠川・根谷川)

# 堤防の欠損箇所の緊急対策工事(太田川水系三篠川右岸4k200)

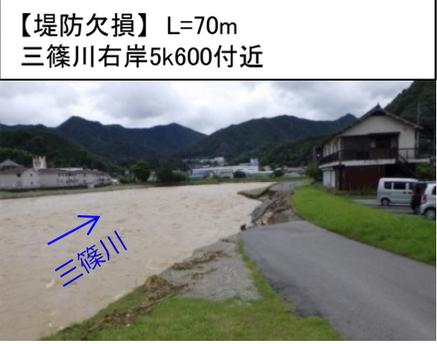
【堤防欠損】 L=70m  
三篠川右岸5k600付近

■三篠川右岸5k600(広島県広島市安佐北区上深川地先)の堤防欠損箇所において、24時間体制で緊急対策工事を実施しました。

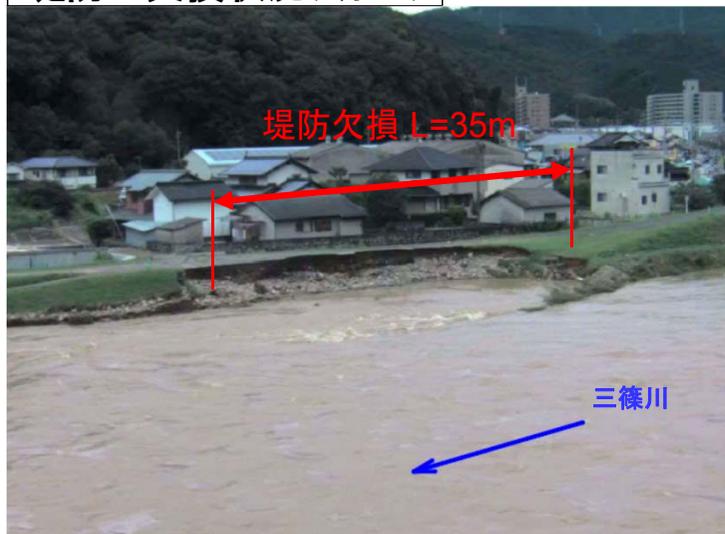
堤防の欠損状況(7月7日)

■ みさ がわ三篠川右岸4k200(広島県広島市安佐北区上深川地先) あ さ き た く か み ふ か わの堤防欠損箇所において、24時間体制で緊急対策工事を実施しました。

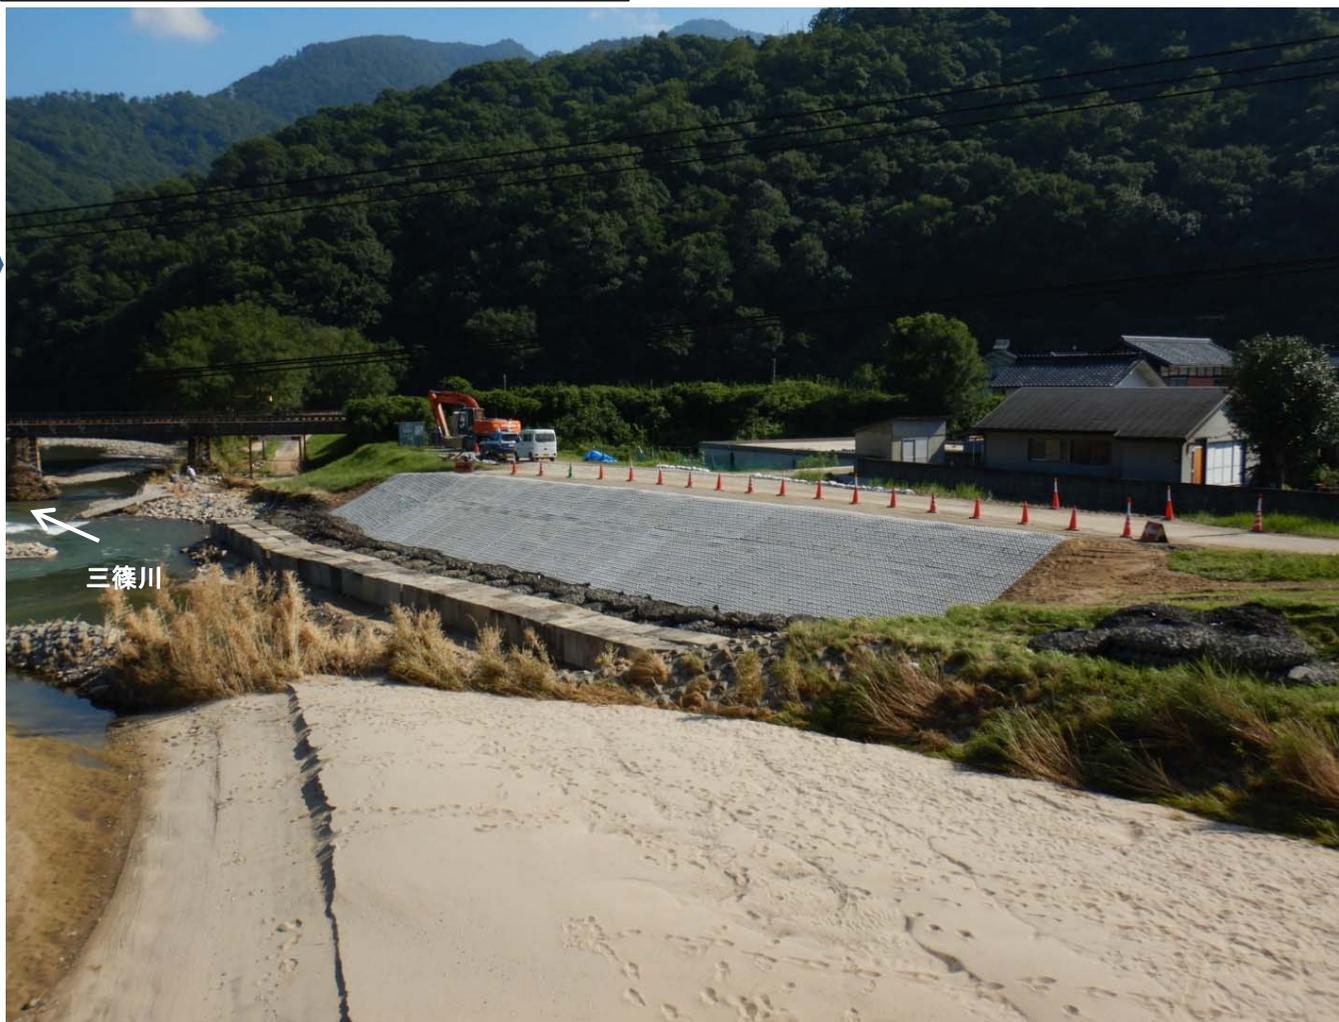
緊急対策工事完成状況(7月15日)

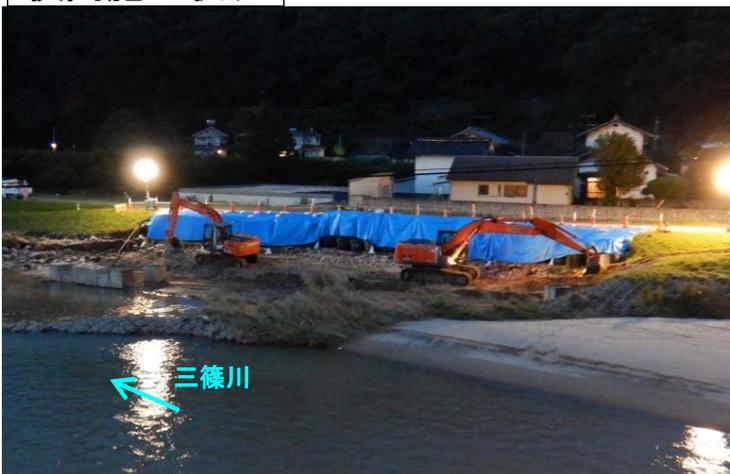
夜間施工状況

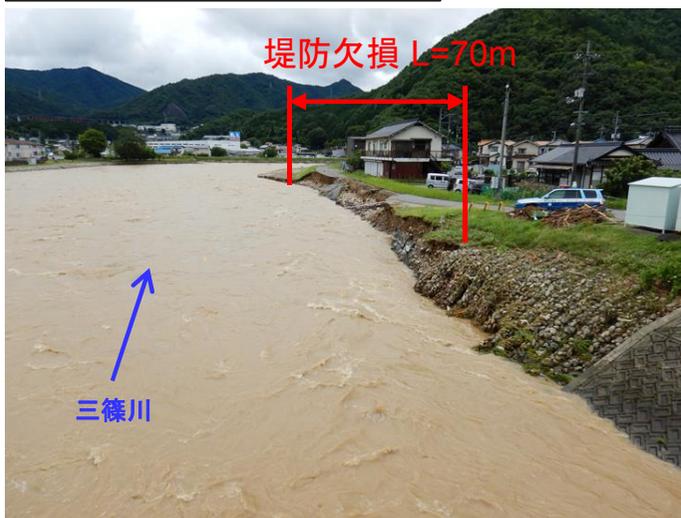
堤防の欠損状況(7月7日)

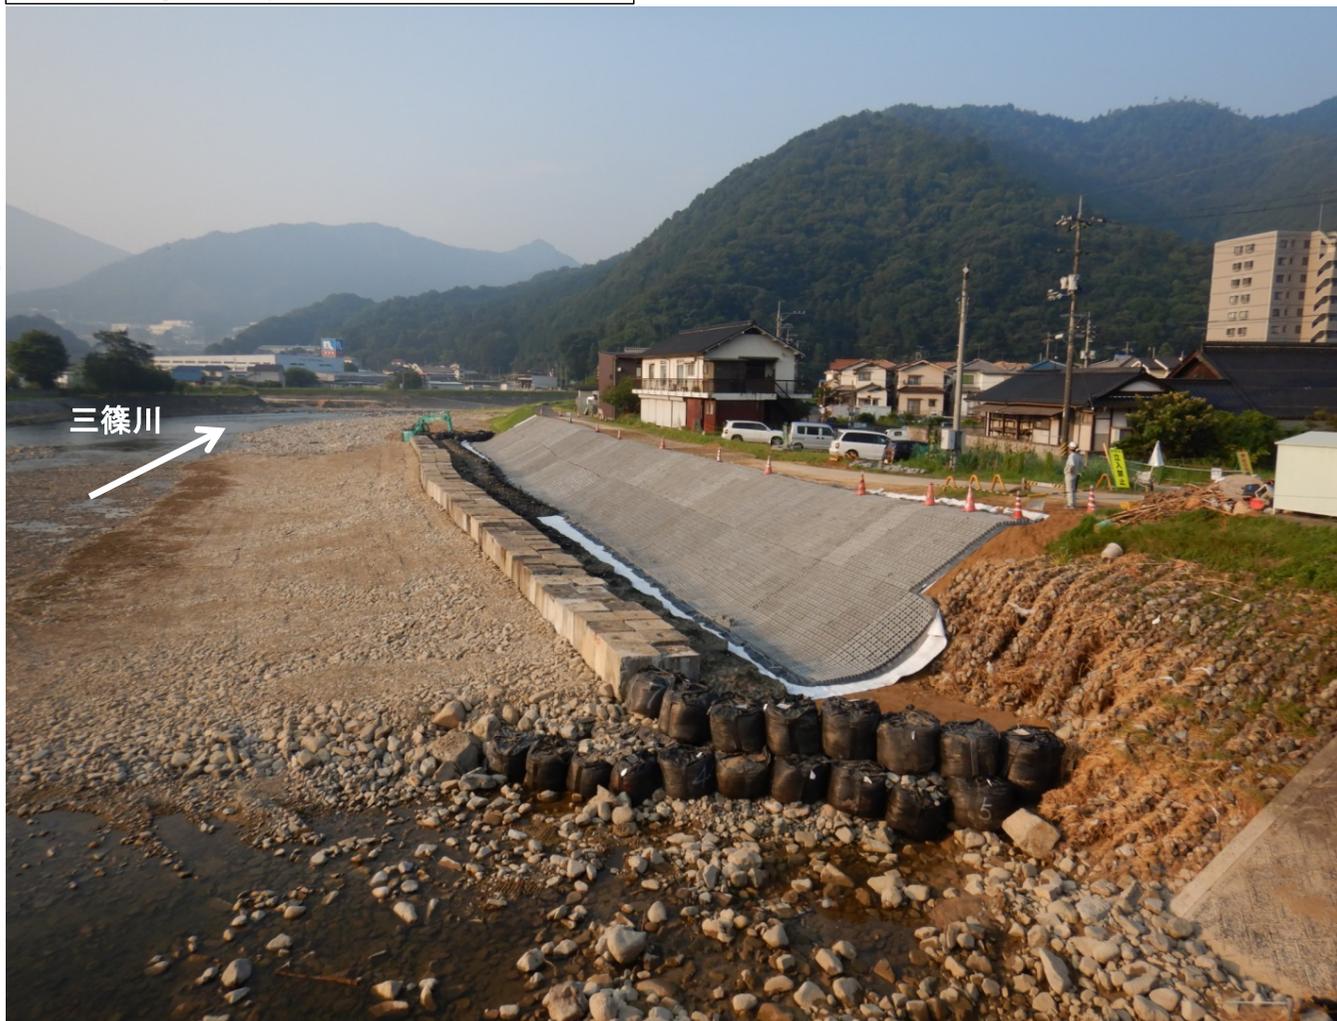
緊急対策工事完成状況(7月17日)

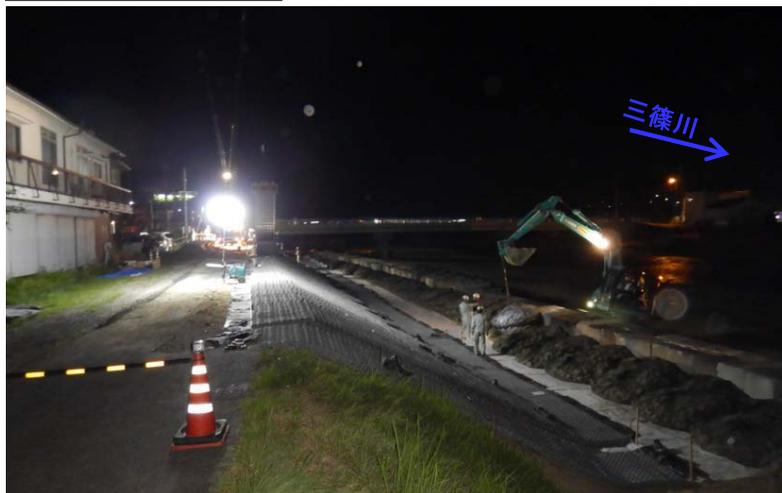
夜間施工状況

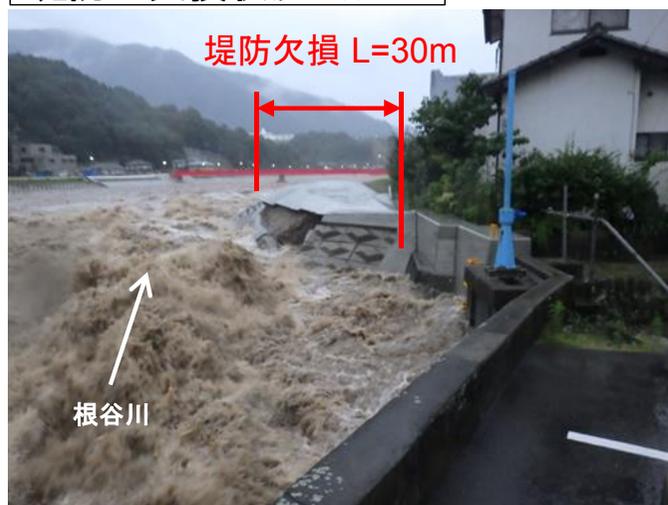
堤防の欠損状況(7月6日)

ねのたに がわ あさきたくかべ  
■根谷川右岸4k200(広島県広島市安佐北区可部3丁目地先)の堤防欠損箇所において、24時間体制で緊急対策工事を実施しました。

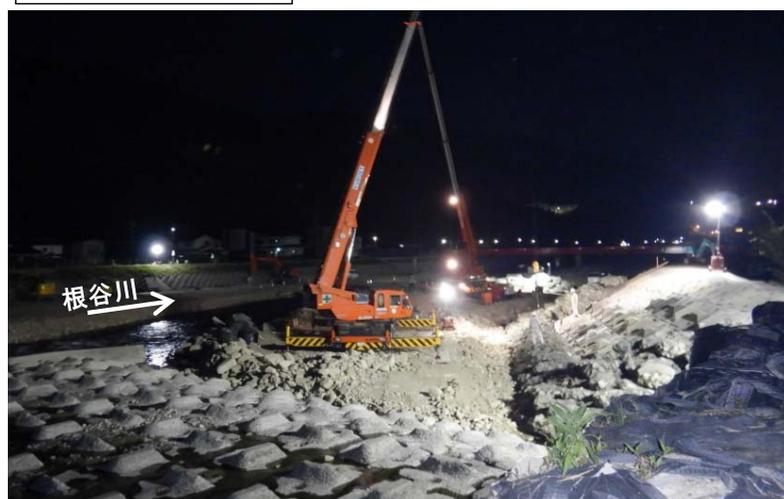
夜間施工状況

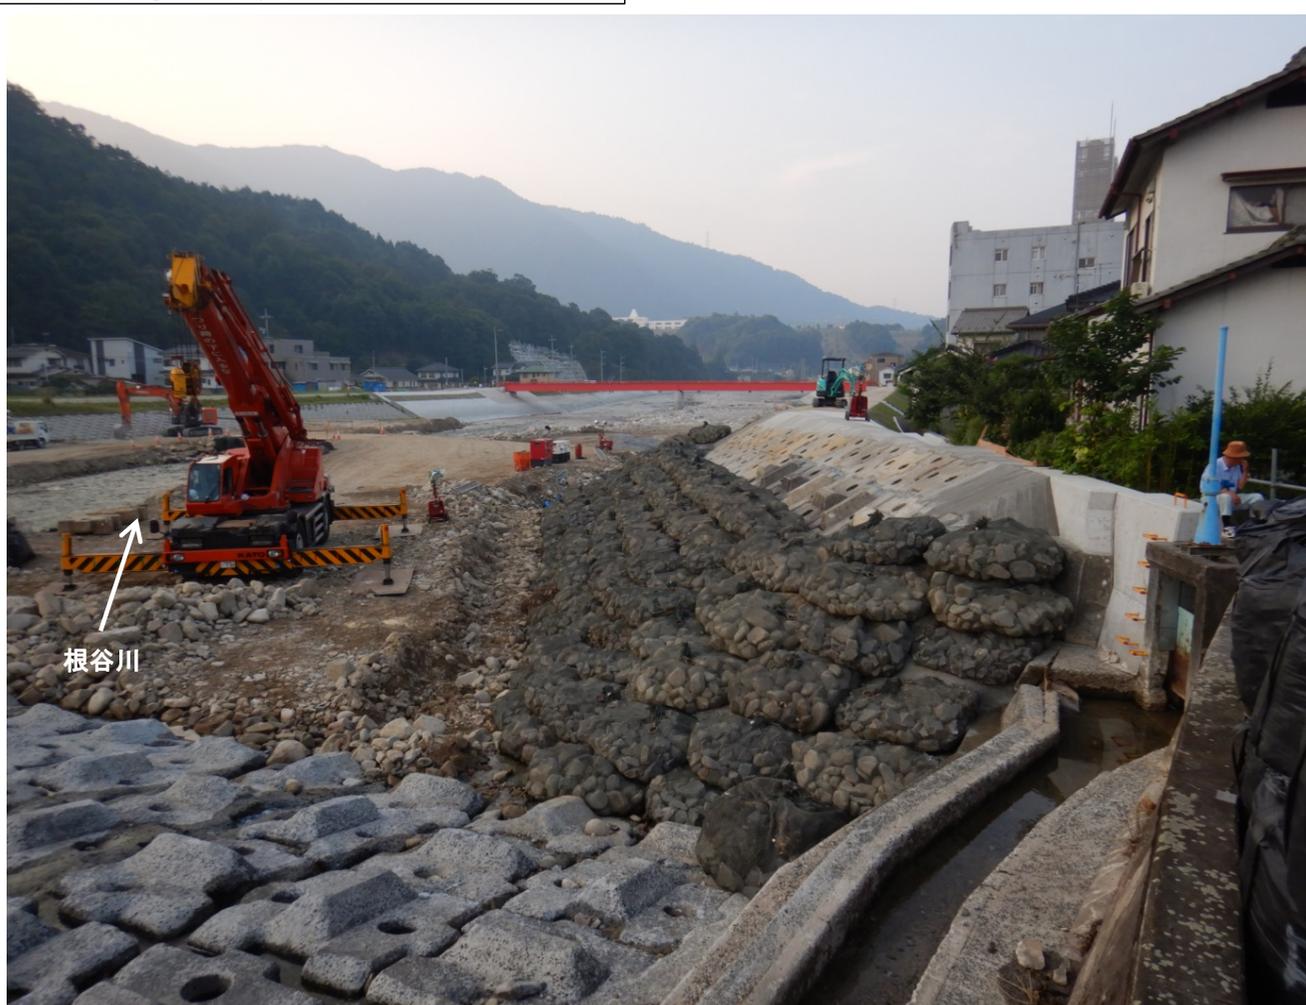
緊急対策工事完成状況(7月17日)
