# 第5回 高梁川水系小田川堤防調査委員会

資料-1 末政川 0k700 の被災メカニズム

# 未政川0k700の被災メカニズム

平成30年10月30日

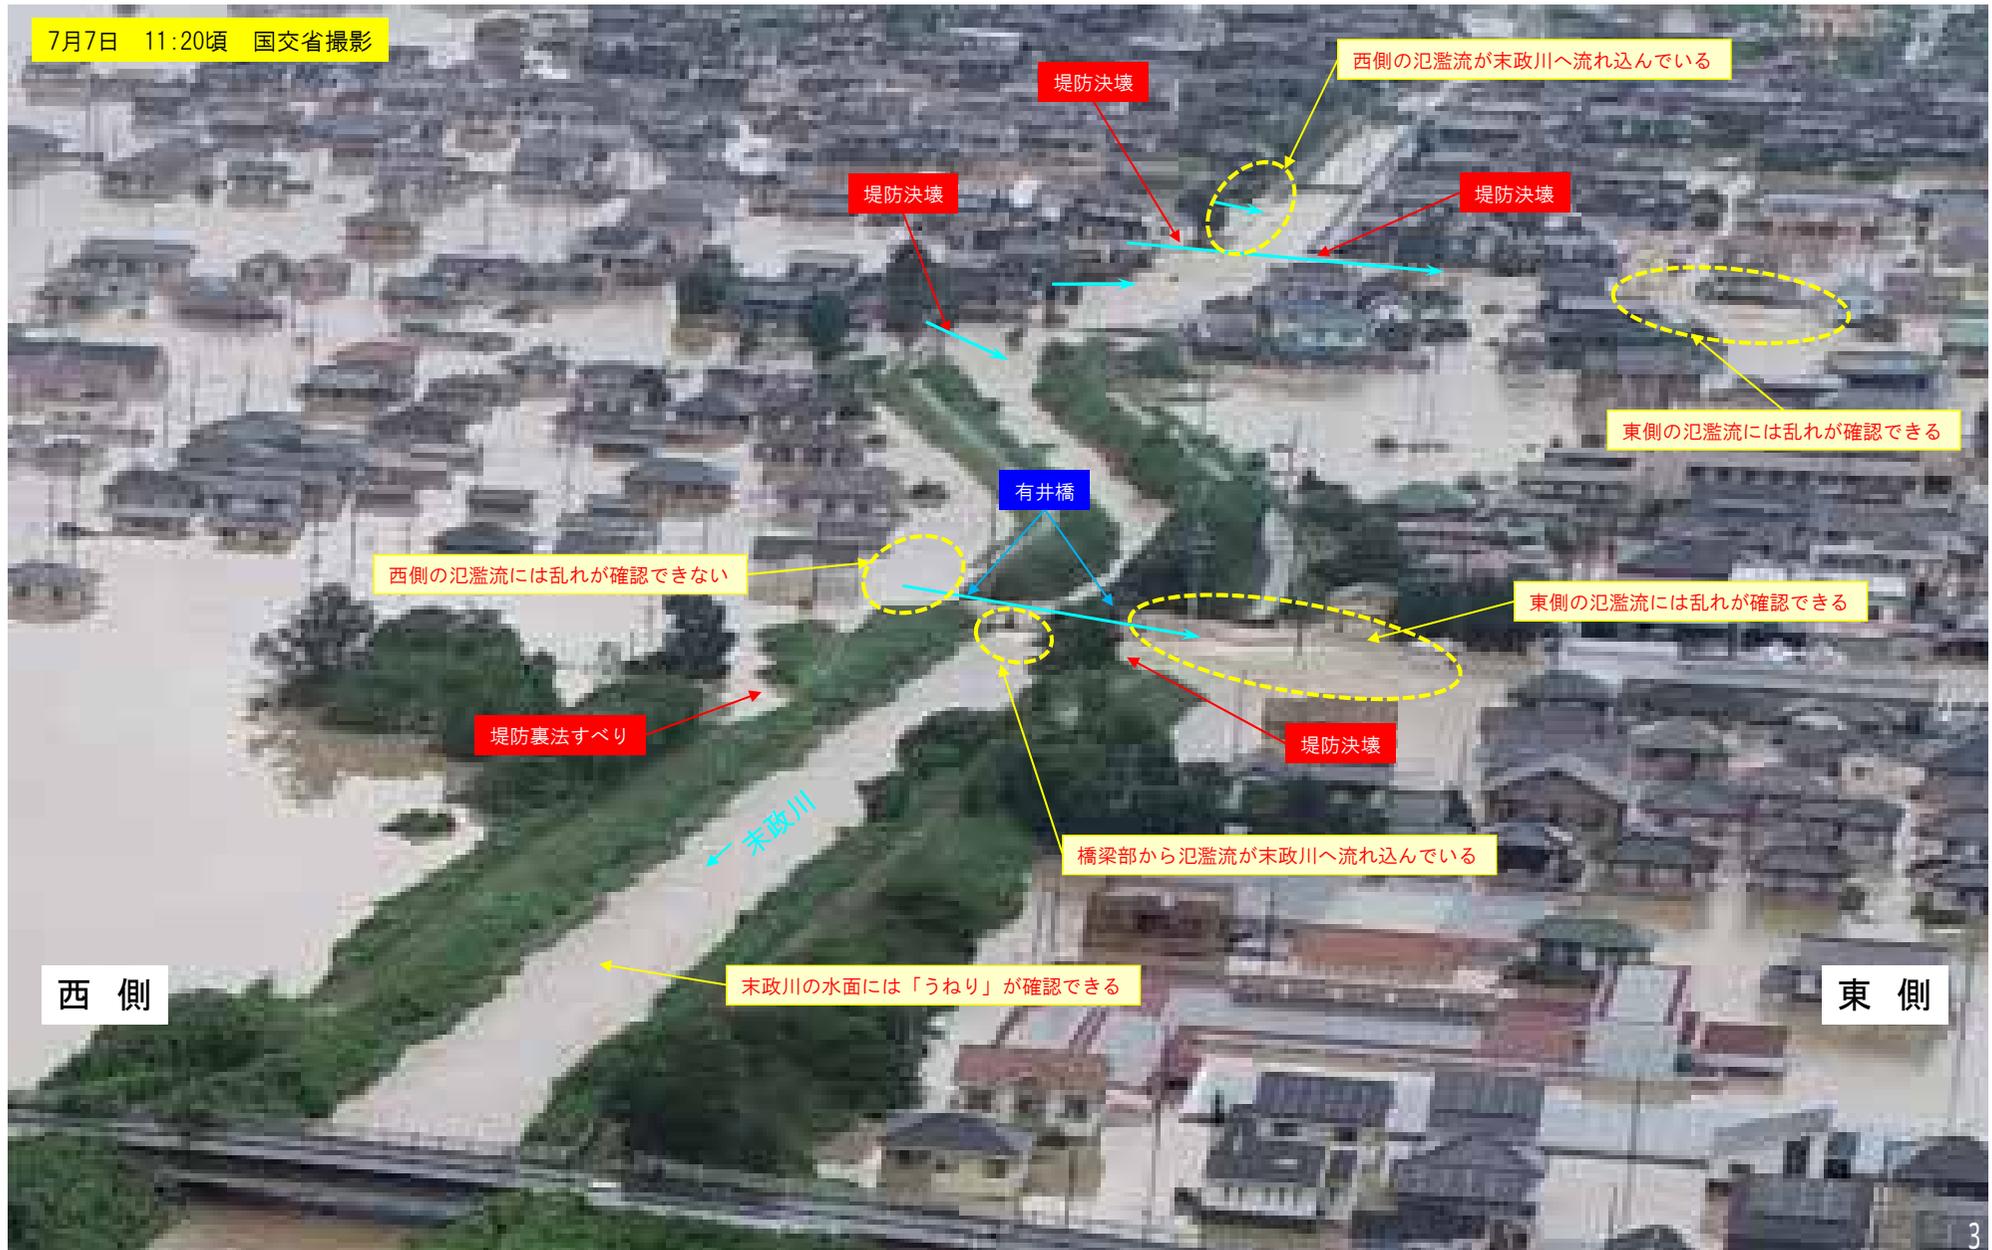
7月7日 11:20頃 国交省撮影

- 7月7日 11:20頃に撮影された空撮では、小田川左岸3k400の堤防決壊による氾濫の影響を受け、家屋等の水没状況から、末政川西側（右岸側）の浸水深は東側（左岸側）に比較し高い。
- 氾濫流は0k700の左右岸の堤防決壊箇所及び0k400の有井橋の開口部を經由し、西側から東側への流れが確認される。

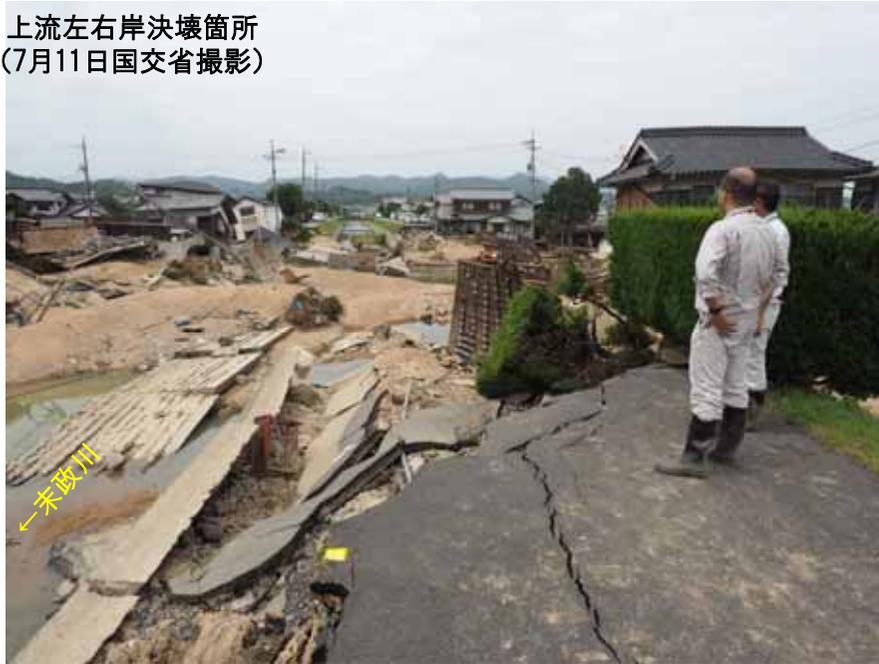
上流左右岸決壊箇所  
(7月11日国交省撮影)

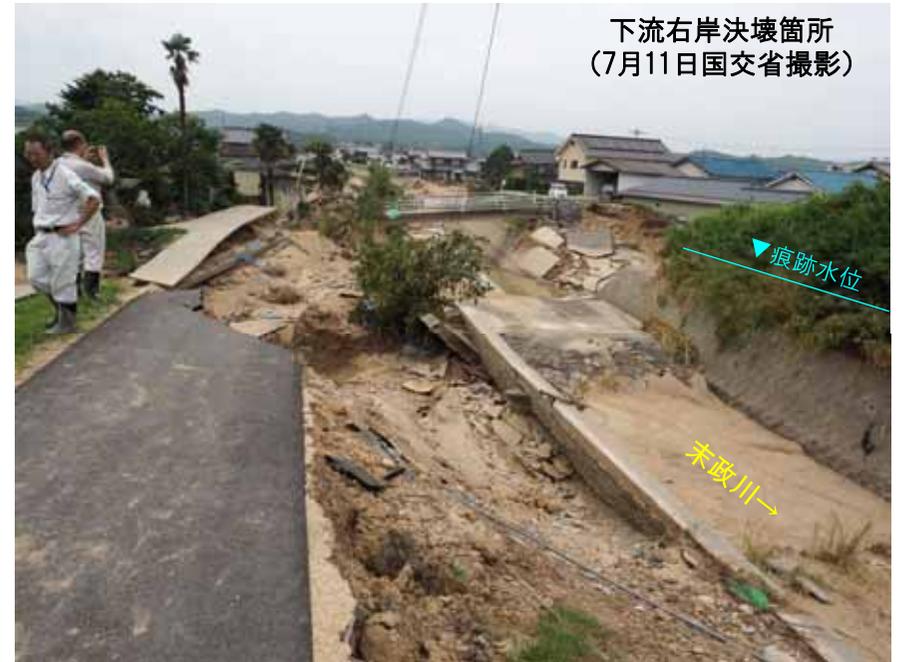
下流右岸決壊箇所  
(7月11日国交省撮影)

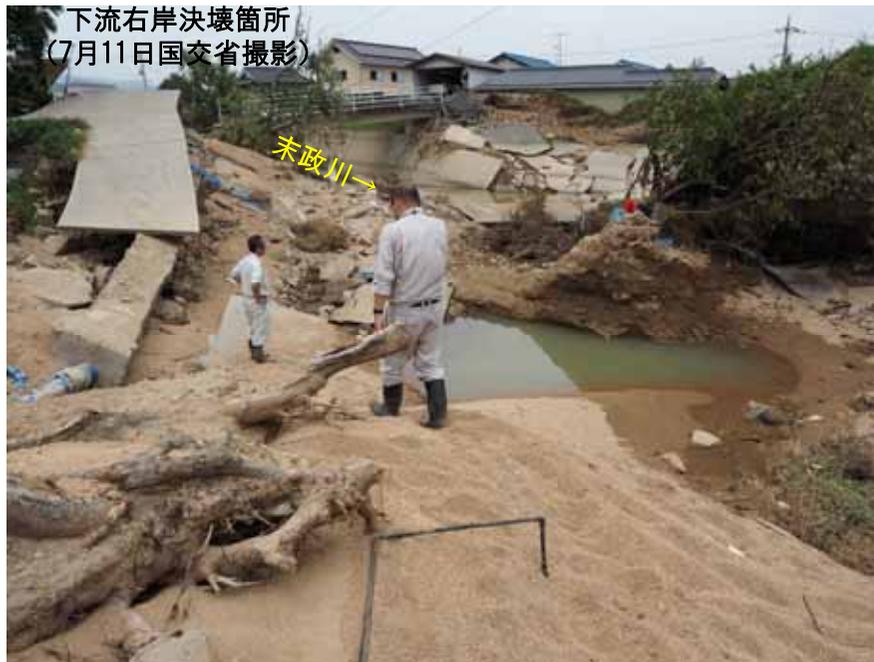
下流右岸決壊箇所  
(7月11日国交省撮影)

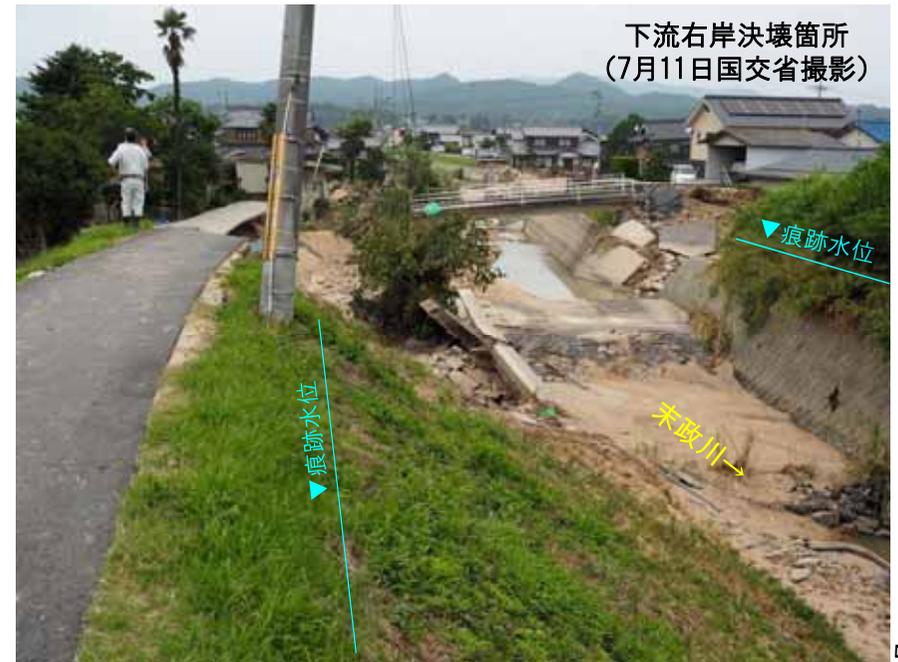
下流右岸決壊箇所  
(7月11日国交省撮影)

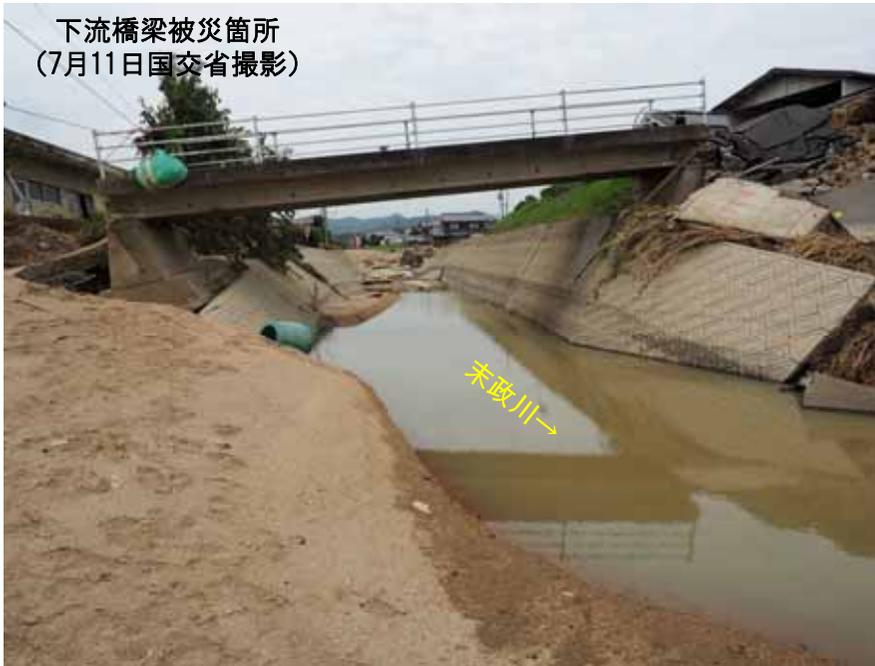
下流橋梁被災箇所  
(7月11日国交省撮影)

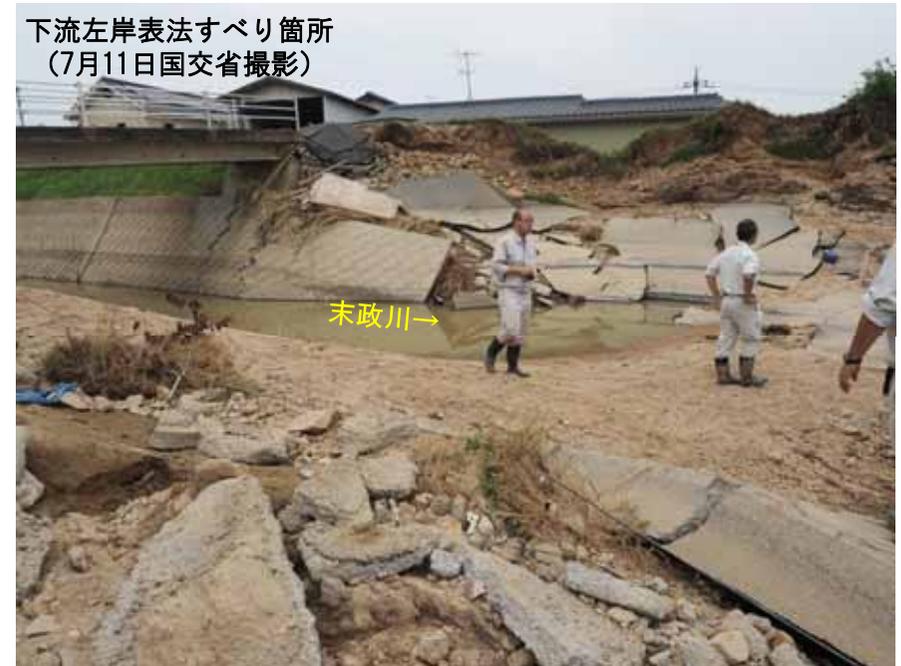
下流左岸表法すべり箇所  
(7月11日国交省撮影)

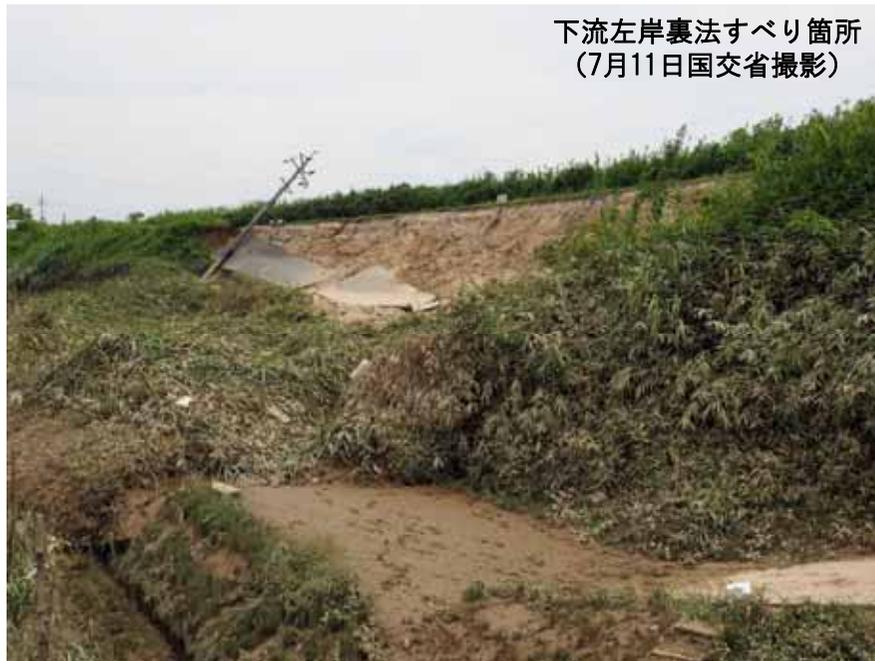
下流左岸裏法すべり箇所  
(7月11日国交省撮影)

- ①小田川の水位上昇による背水影響により、末政川の水位が上昇
- ①末政川0k400の橋梁部の溢水が発生 ⇒ 末政川左右岸の堤内地側へ浸水が拡大
- ②末政川右岸側の堤防が低い箇所から越水 ⇒ 西側へ浸水が拡大 ⇒ 越水により裏法面が侵食され堤防断面減少 ⇒ 末政川右岸の堤防が水圧に耐えきれず決壊 ⇒ 西側へさらに浸水が拡大
- ③末政川右岸決壊前から末政川右岸より堤防高の高い左岸側でも越水が発生 ⇒ 末政川右岸決壊後も堤防高と同程度の水位が継続 ⇒ 東側へ浸水が拡大
- ④小田川左岸3k400の堤防が決壊 ⇒ 東側へ浸水が拡大
- ⑤小田川決壊による氾濫流が末政川右岸堤防を宅地側から越水 ⇒ 末政川に氾濫流が合流
- ⑥小田川決壊による氾濫流の水位上昇により末政川左岸から再度越水 ⇒ 東側へ浸水が拡大
- ⑦越水により裏法面が侵食され堤防断面が減少 ⇒ 末政川左岸の堤防が水圧に耐えきれず決壊 ⇒ 東側へ浸水範囲がさらに拡大
- ⑧末政川左岸の決壊 ⇒ 左右岸で水位差が発生 ⇒ 末政川右岸の氾濫流の流速が増大 ⇒ 末政川右岸の護岸が川側に向かって倒壊
- ⑨末政川左岸下流の堤防が、堤体に河川水及び内水氾濫水が長時間浸透し弱体化 ⇒ 裏法すべりが発生

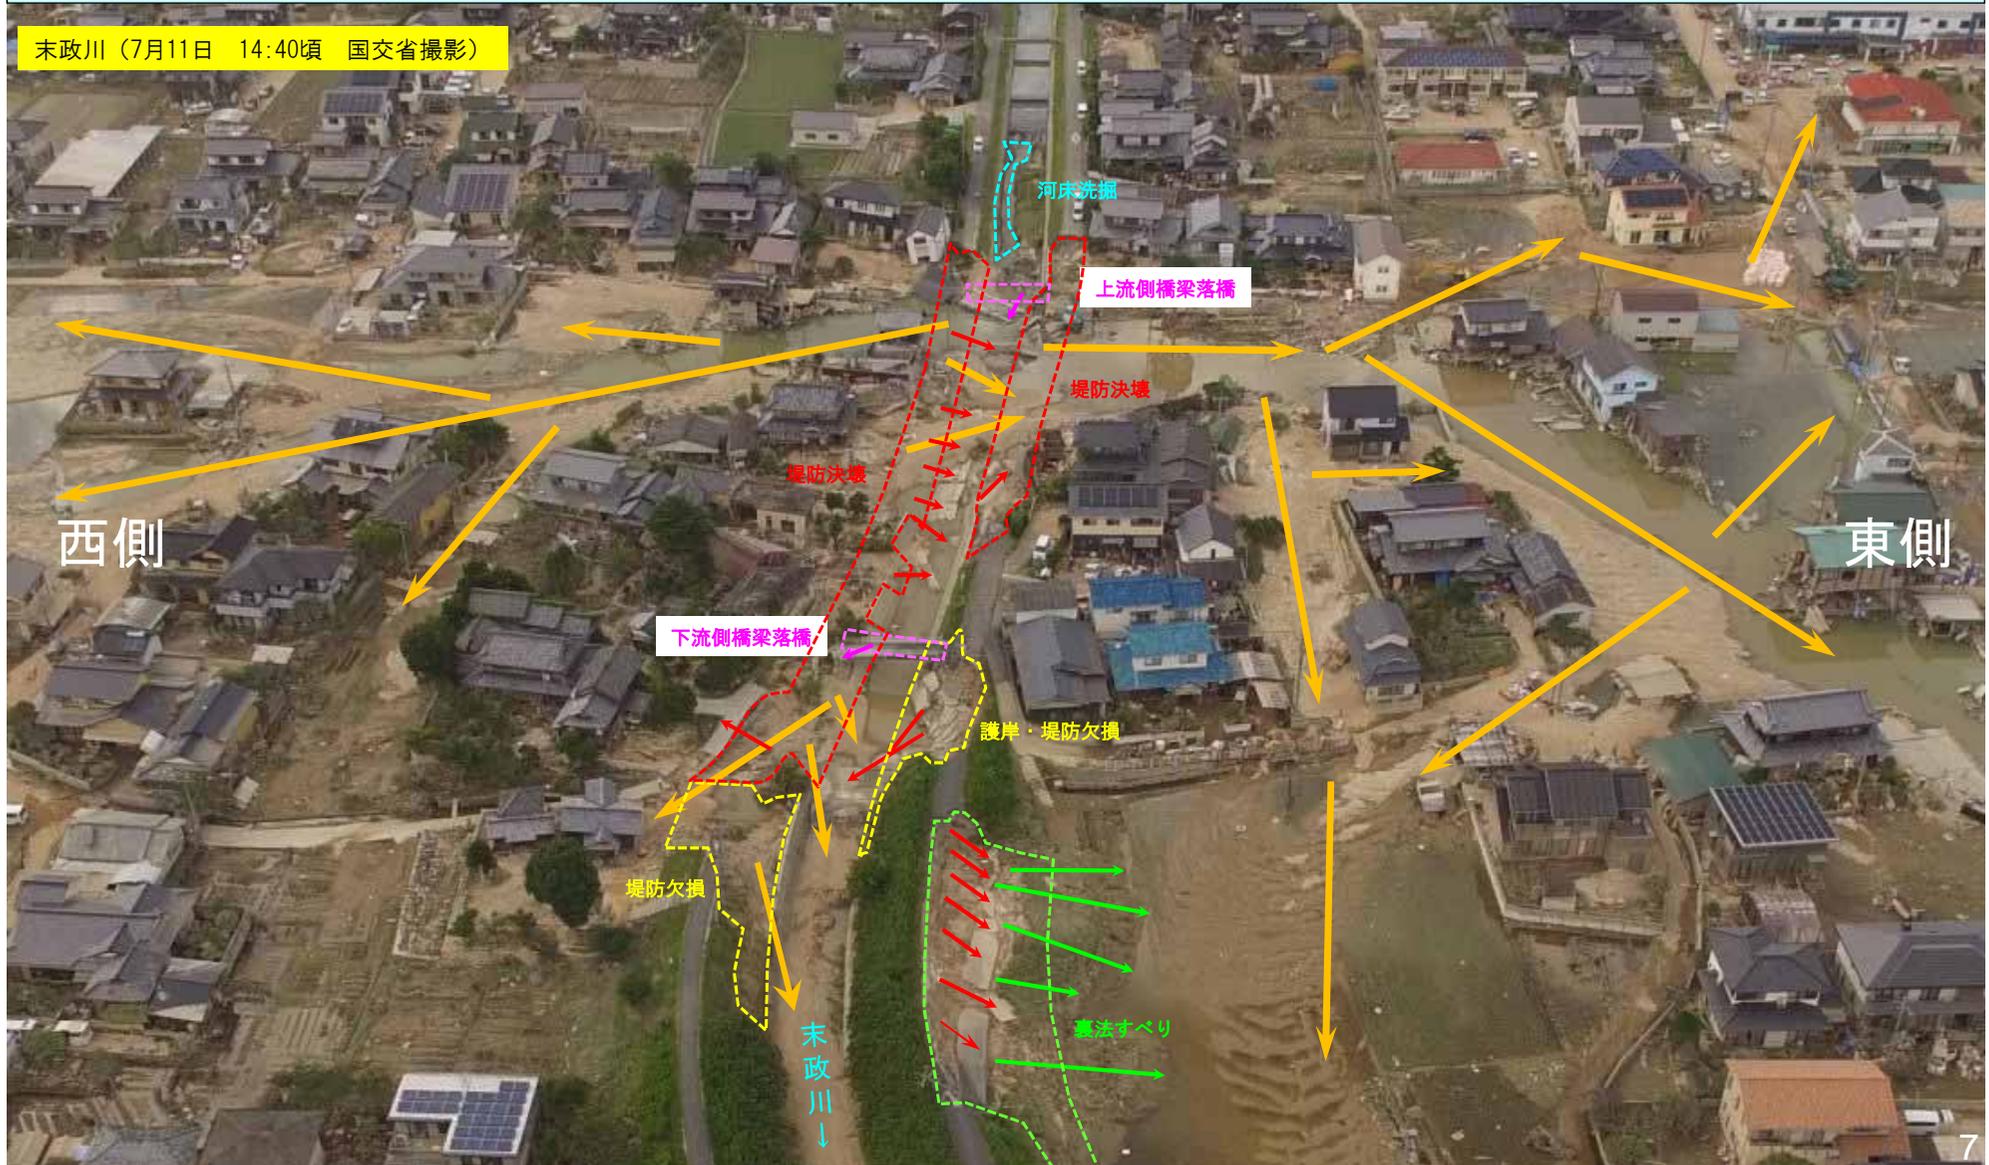
末政川（7月11日 14:40頃 国土省撮影）

- 上流決壊箇所の堤体材料は左岸は東側へ、右岸は西側へ流出し、下流右岸決壊箇所の堤体材料は西側へ流出している。
- 上下流決壊箇所の間については、堤体材料は左右岸とも東側へ流出している。特に、右岸側の堤体材料は末政川内に堆積している。
- 右岸の護岸等の構造物は末政川内に散乱している。
- 上流側の橋梁は左岸下流へ落橋、下流側の橋梁は右岸下流側へ傾いている。
- 堤防の決壊は、桁下高の低い橋梁が存在する下流側で発生している。

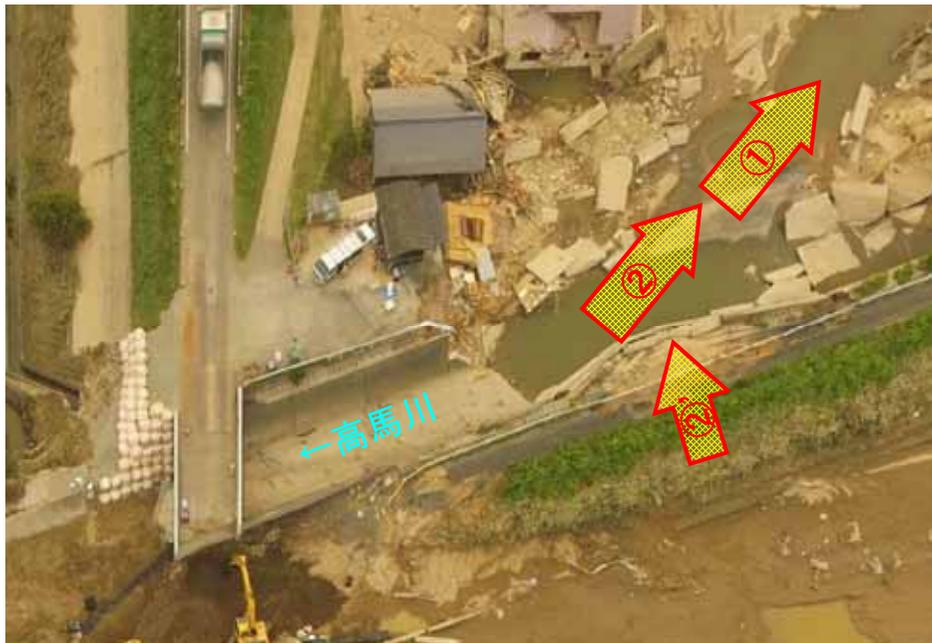
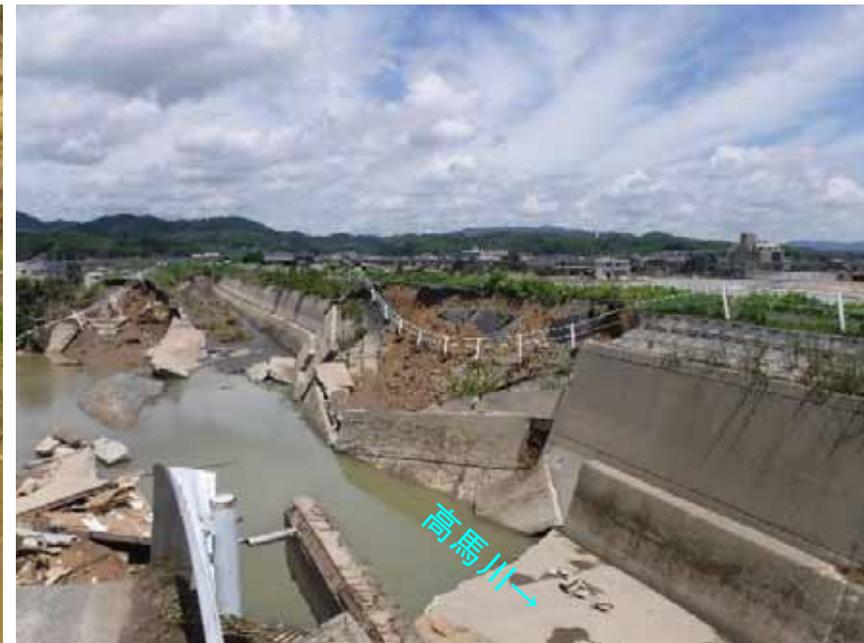
- 高梁川の背水影響により小田川の水位が上昇。二次支川の高馬川も同様に背水影響により水位が上昇。
- 高馬川の堤防が低い右岸側から越水が発生。
- 越水の継続により、堤防の裏法面が侵食を受け堤防が決壊。
- 堤防の決壊に伴い、天井川である高馬川の床版下の河床材料が吸い出され、床版が破損。
- 床版の破損により、その影響が左岸堤防の護岸基礎を洗掘し、表法面のすべり破壊が発生。
- 末政川のように左岸堤防を再度越水するような現象は発生していないと推定。
- 高馬川右岸の決壊や、小田川左岸3k400の決壊により高馬川の水位が低下し左岸堤防に対する水圧が低減したことで、左岸堤防は決壊しなかったと推定。
