## 5. 主な河川における雨量・水位及び被害状況

# 1) 江の川水系江の川流域の雨量・江の川下流域の水位概況

# 1) 江の川水系江の川下流部の被災状況

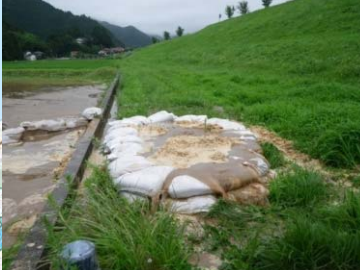
【漏水】L=230m  
 江の川 右岸15k200付近

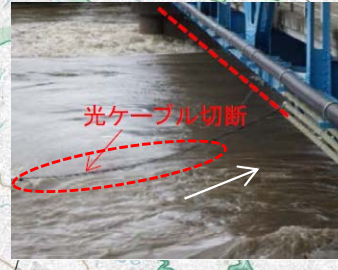
【光ケーブル切断】L=1000m  
 江の川 左右岸46k100付近

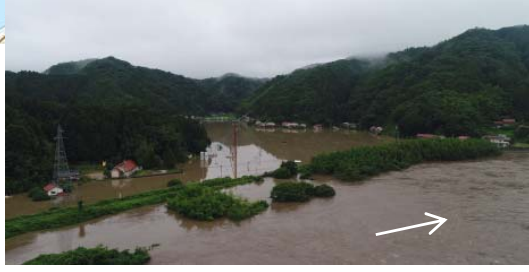
【溢水】  
 江の川 左岸8k800付近

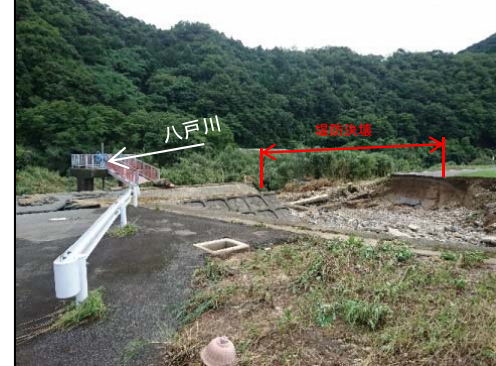
【堤防決壊】L=99m  
 八戸川左岸1.3k付近(県管理区間)

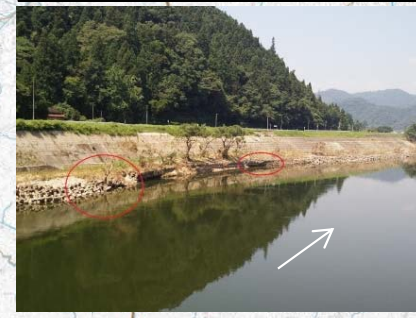
【根固め流出】L=50m  
 江の川 左岸46k500付近

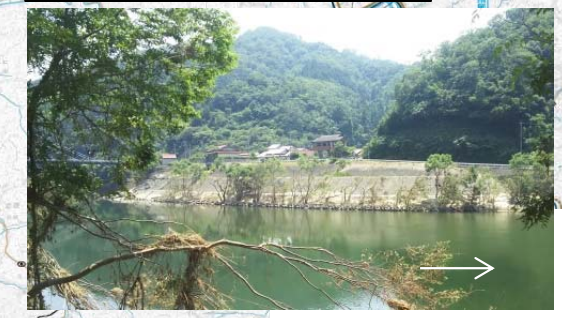
【根固め流出】L=75m  
 江の川 左岸69k200付近

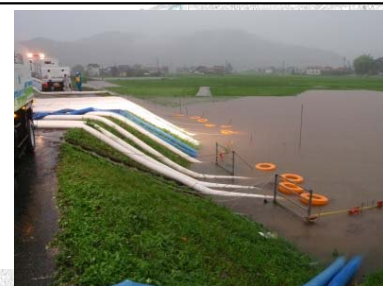
【内水】  
 江の川 左岸149k500付近

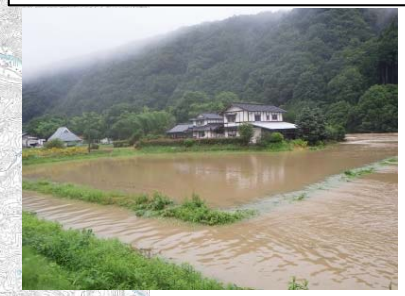
【溢水】  
 江の川 右岸148k800付近

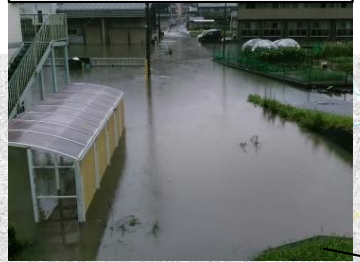
【内水】  
 江の川 左岸168k300付近

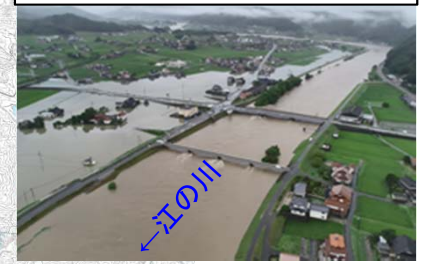
【内水】  
 江の川 右岸151k600付近

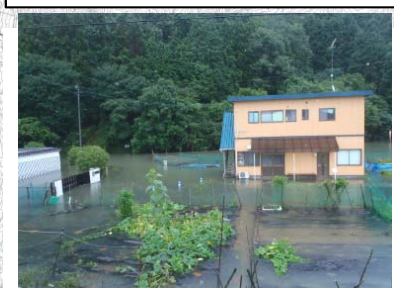
【内水】  
 江の川 右岸167k600付近

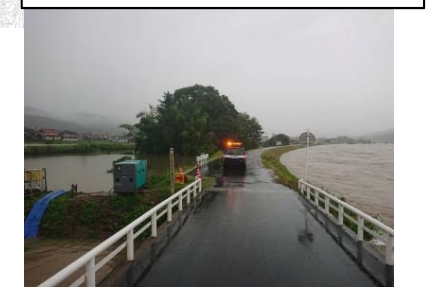
【内水】  
 江の川 右岸153k800付近

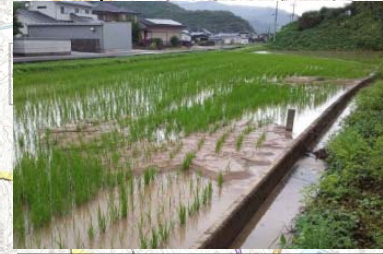
【基盤漏水】L=181m  
吉井川右岸16k400付近

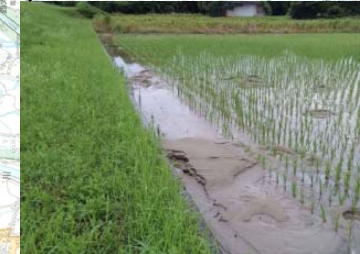
【裏法崩れ】L=210m  
吉井川右岸13k200付近

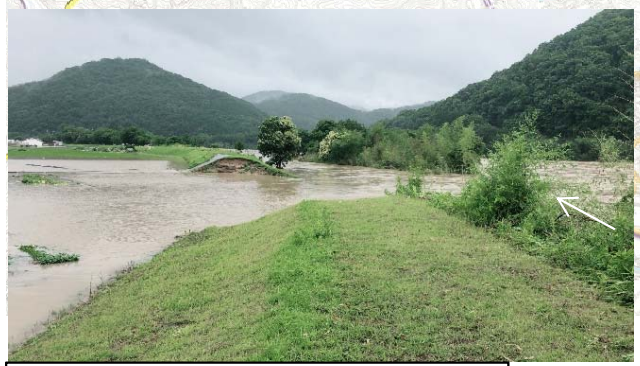
【堤防決壊】L=48m  
 旭川左岸27k800付近(県管理区間)

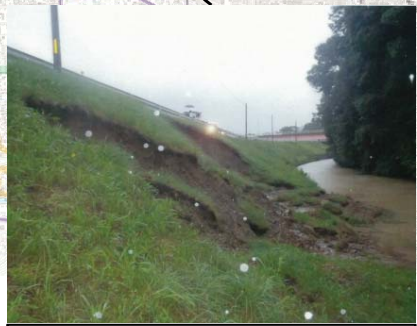
【裏法崩れ】L=30m  
 旭川右岸17k100付近

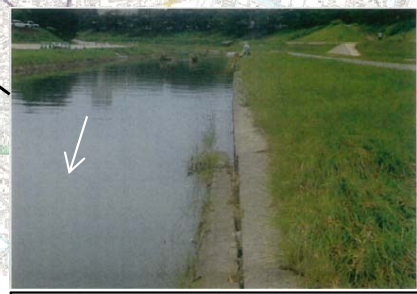
【護岸損壊】L=80m  
 旭川左岸8k600付近
