平成30年7月豪雨による中国地方整備局管内の出水概況 【第2報】 7月13日(金) 14時現在

国土を**整**え、全力で**備**える
国土交通省
中国地方整備局 河川部

平成30年7月豪雨の出水概要

平成30年7月豪雨による被災状況(高梁川水系小田川)

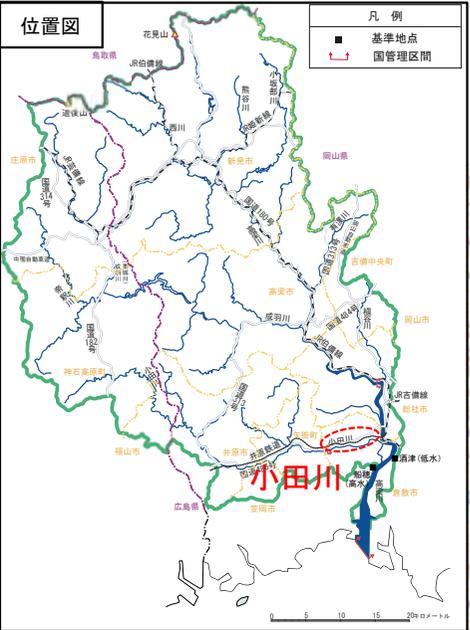
【堤防の決壊】 L=約50m
左岸6k400付近
岡山県倉敷市真備町
尾崎地先

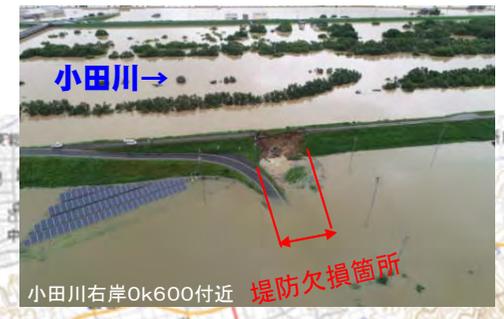
【堤防欠損】
右岸0k600付近
岡山県倉敷市真備町
川辺地先

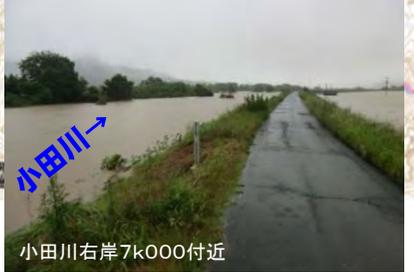
【越水】
右岸7k000付近
岡山県倉敷市真備町
妹地先

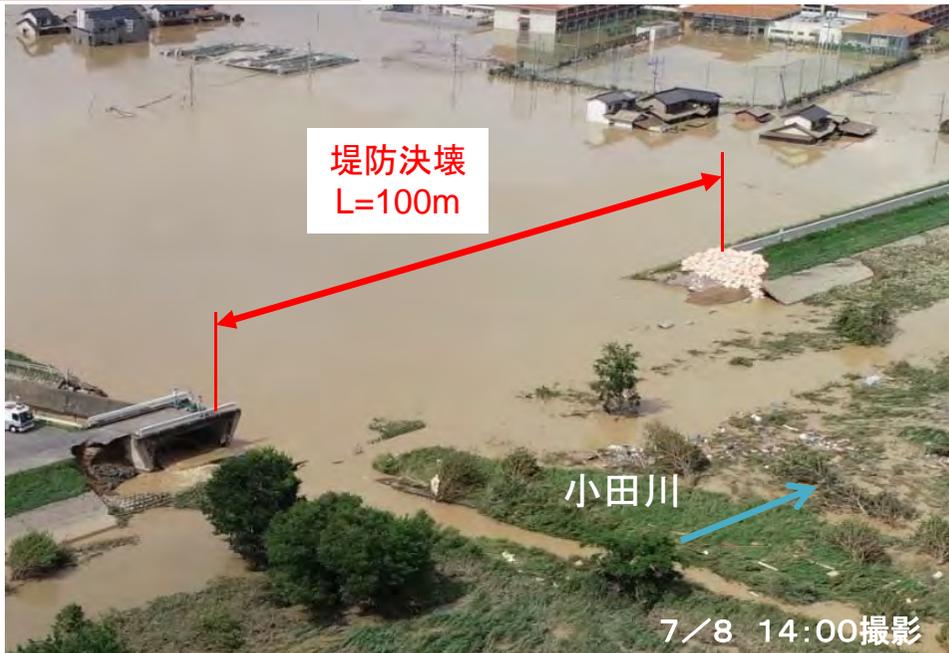
【被災直後】

・小田川左岸3k400付近(岡山県倉敷市真備町箭田地先)の堤防締切盛土の進捗
61%(盛土量) 7月13日5:00時点

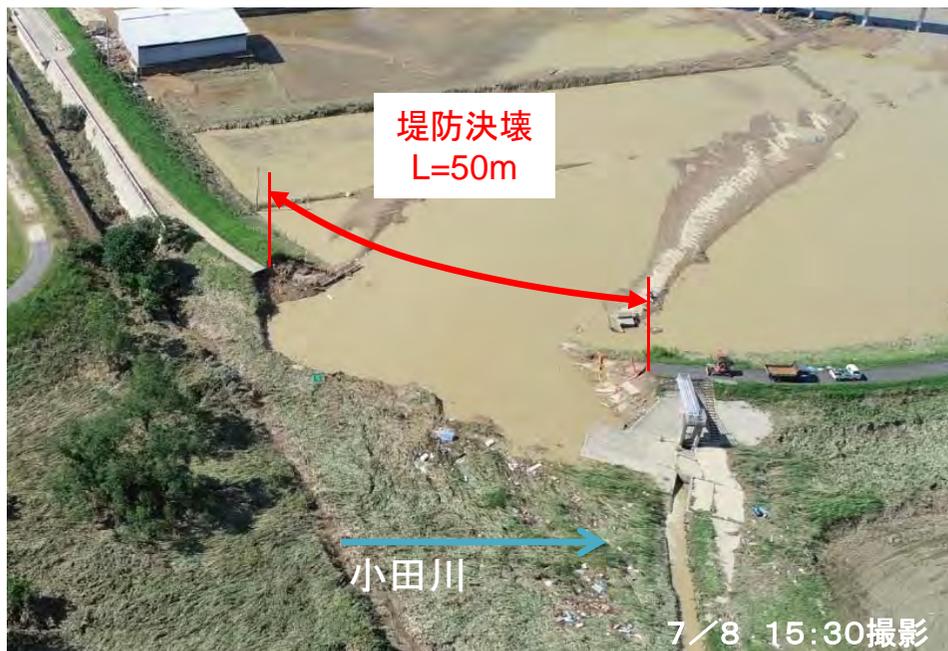
【被災直後】

・小田川左岸6k400付近(岡山県倉敷市真備町尾崎地先)の堤防締切盛土の進捗
74%(盛土量) 7月13日5:00時点

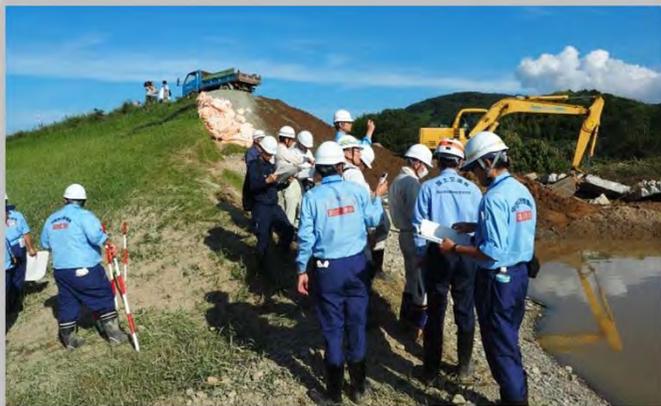
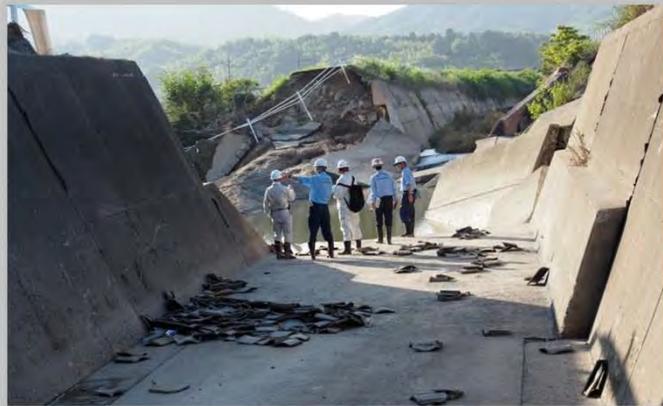
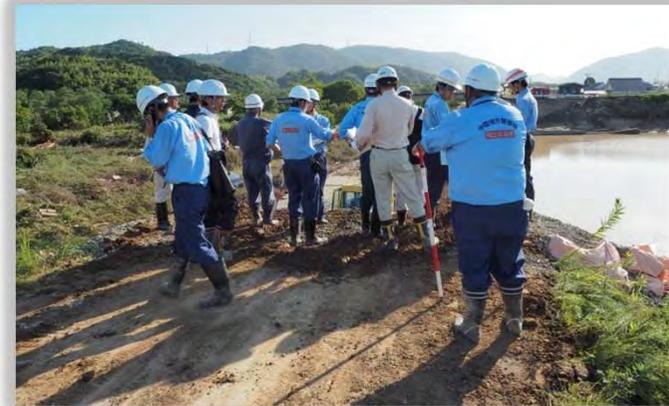
小田川左岸3k400付近での現地調査状況 (7月10日)

- 平成30年7月豪雨により、高梁川水系小田川沿川の倉敷市真備町^{まび}一带において甚大な浸水被害が発生しました。
- 小田川の直轄管理区間では、左岸3k400付近(真備町^{まび} 箭田地区^{やた} 高馬川合流点^{たかま})、左岸6k400付近(真備町^{まび} 尾崎地区^{おさき})において堤防が決壊しました。
- 中国地方整備局では、小田川において発生した堤防決壊の原因を究明するとともに、今後の堤防復旧工法等について検討を行うため、平成30年7月10日(火)に、専門家による『小田川堤防調査委員会』を設立し、委員による現地調査を実施しました。
- 堤防の本格的な復旧に向け、堤防調査委員会において専門家の助言を得ながら適切な復旧工法を早急に決定します。
