# 平成30年7月豪雨による中国地方整備局管内の出水概況 【第3報】 7月16日(月) 20時現在

# 平成30年7月豪雨の出水概要

# 平成30年7月豪雨による被災状況(高梁川水系小田川)

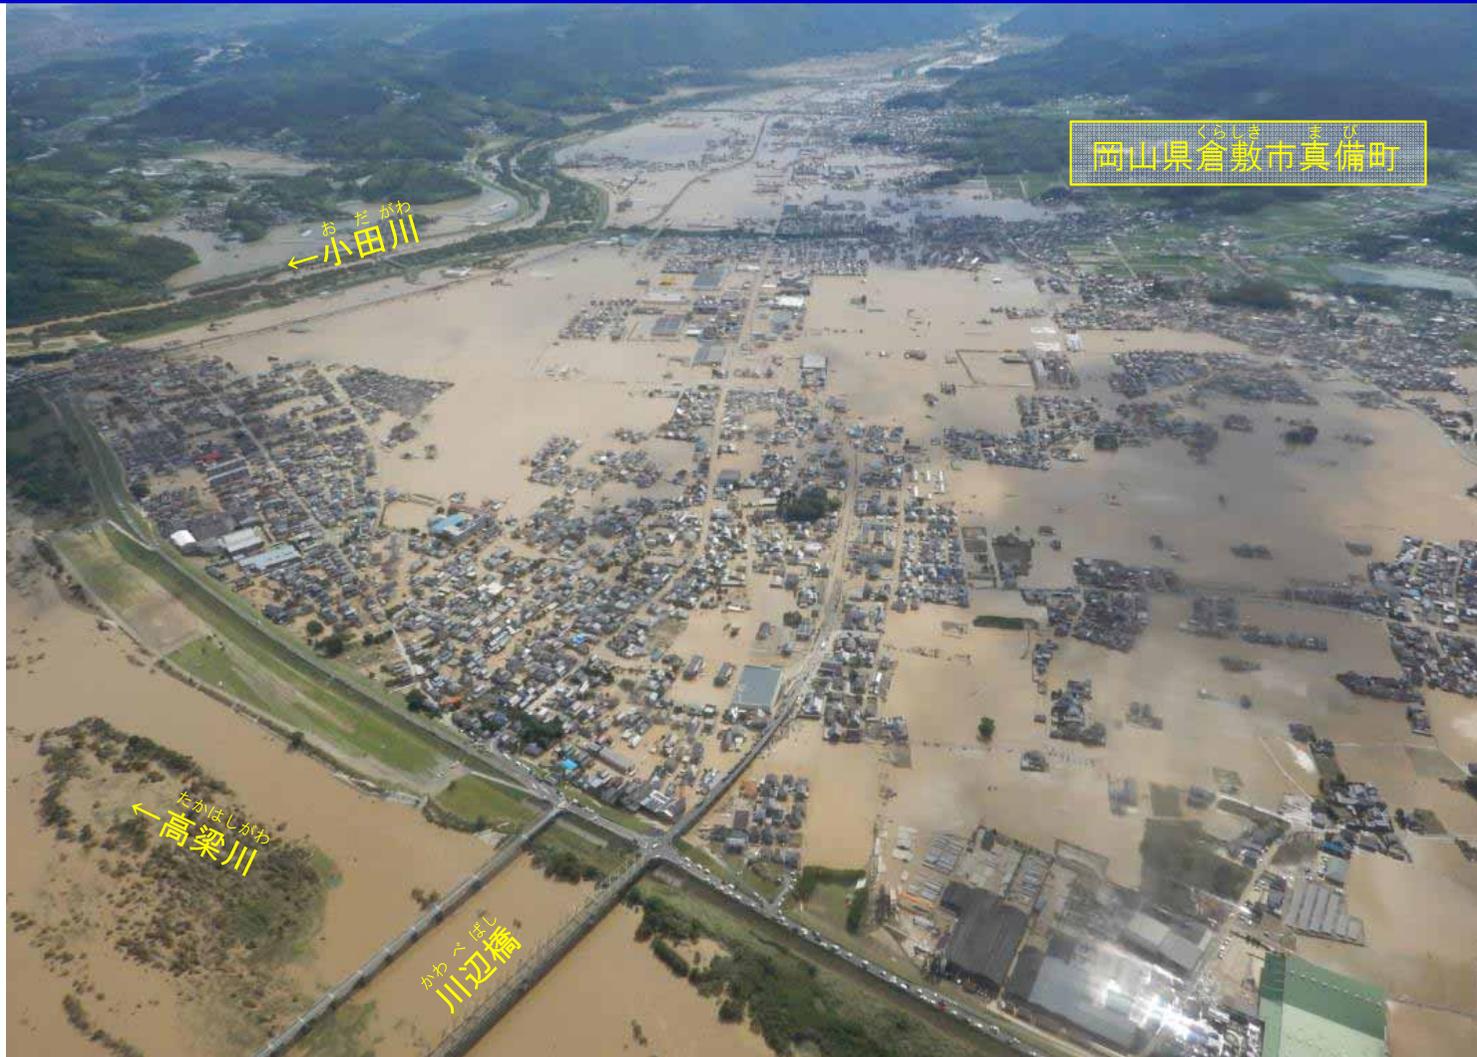
高梁川水系高梁川：岡山県倉敷市真備町（平成30年7月8日(日)：国土交通省撮影）

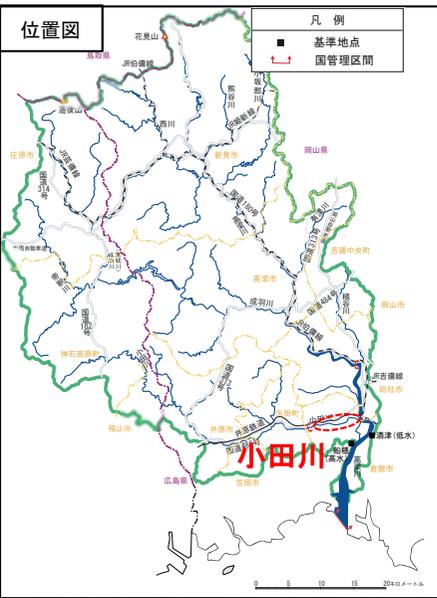
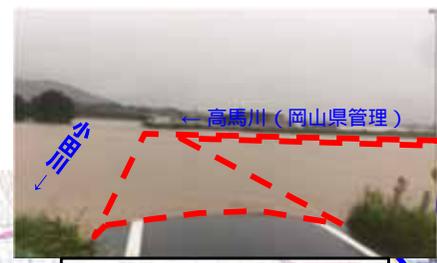
■高梁川水系小田川では倉敷市真備町で堤防が決壊し、大規模な浸水により甚大な被害が発生したほか、堤防の損傷が多数発生しました。

**<小田川の被災状況>**  
 浸水面積 : 約1,200ha(7/7AM)  
 浸水戸数 : 約4,100棟(7/16 14時現在)  
 堤防の決壊 : 2箇所(国管理)  
 6箇所(県管理)  
 堤防法崩れ : 6箇所(国管理)  
 1箇所(県管理)  
 越水 : 3箇所(国管理)

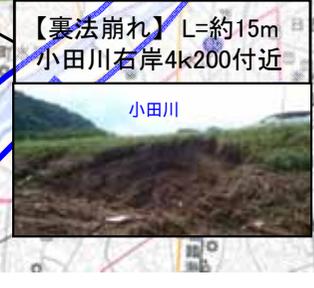
【裏法崩れ】L=約15m  
小田川右岸4k200付近

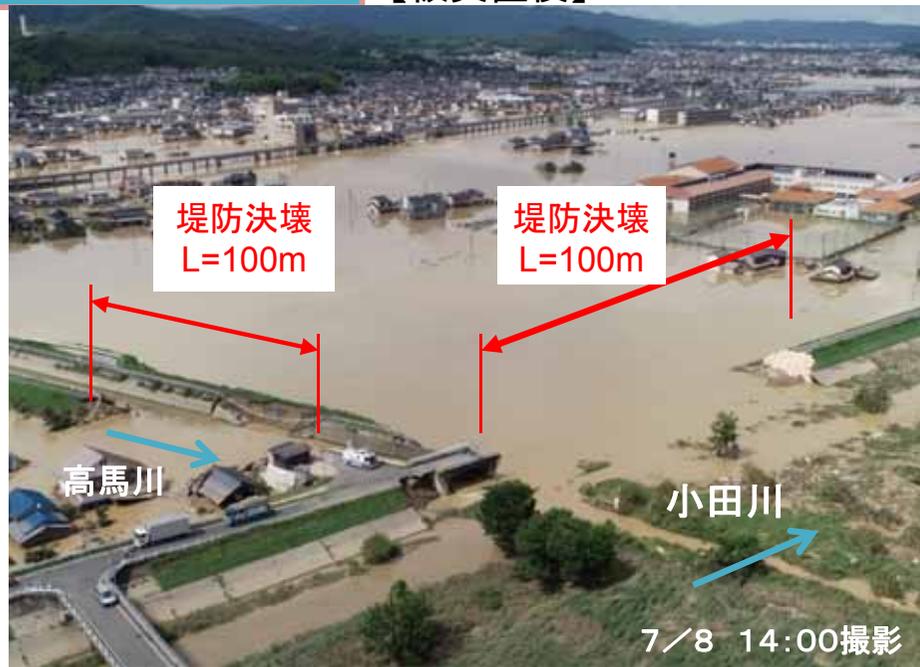
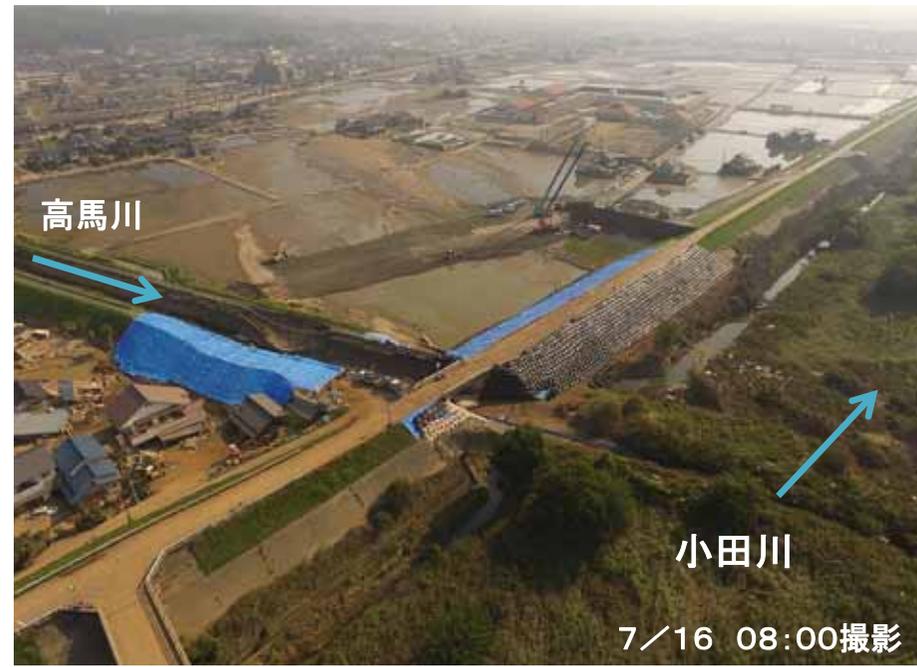
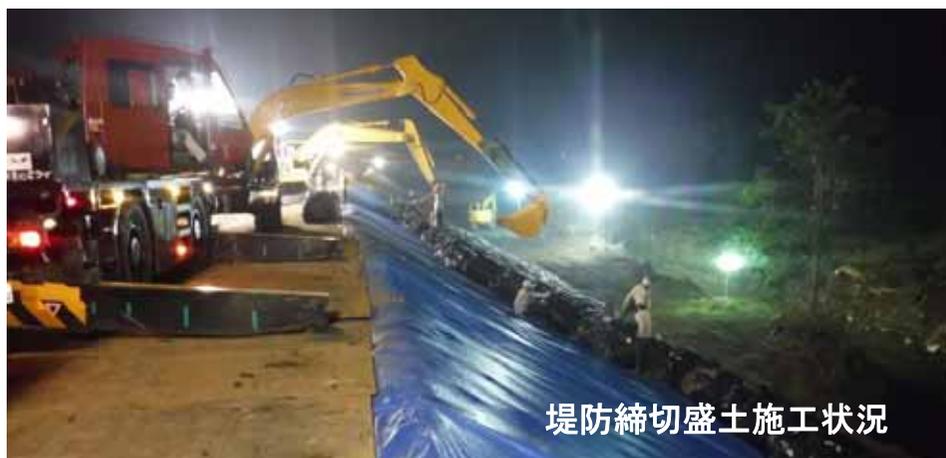
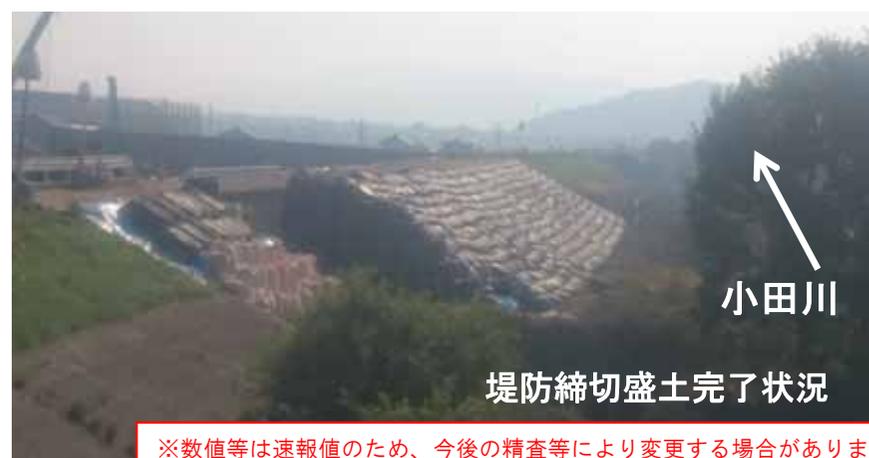
小田川左岸3k400及び支川高馬川右岸小田川合流点付近(岡山県倉敷市真備町箭田地先)

【被災直後】

堤防締切盛土着手

堤防締切盛土完了

※引き続き、さらに安全度を向上させるため、  
堤防の背後(町側)に鋼矢板を用いての二重の締切堤防を施工予定

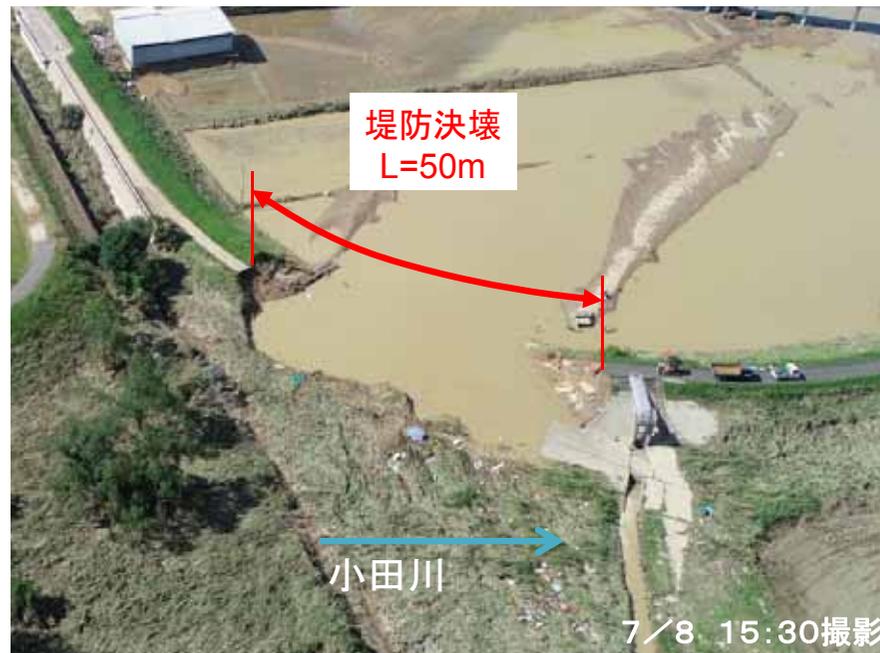
小田川左岸6k400(岡山県倉敷市真備町尾崎地先)

【被災直後】

堤防締切盛土着手

堤防締切盛土完了

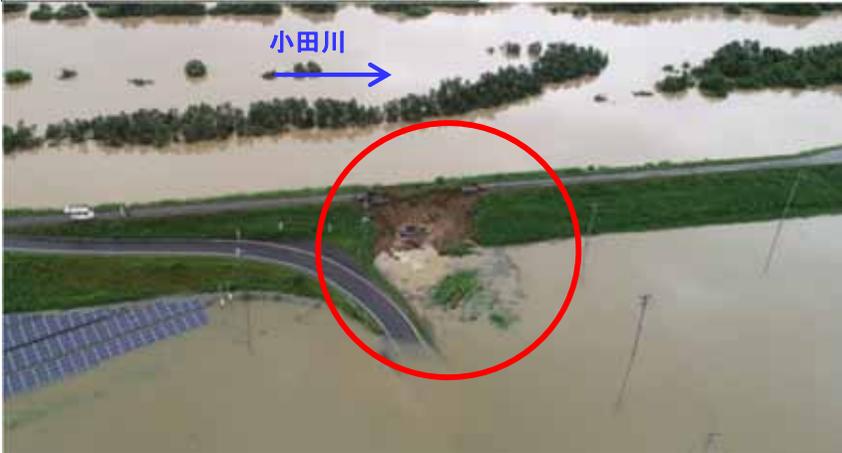
小田川右岸0k600(岡山県倉敷市真備町川辺地先)

堤防裏法崩れ状況(7月7日)

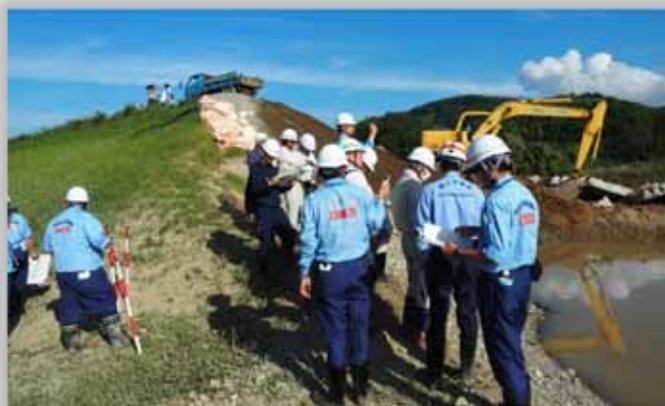
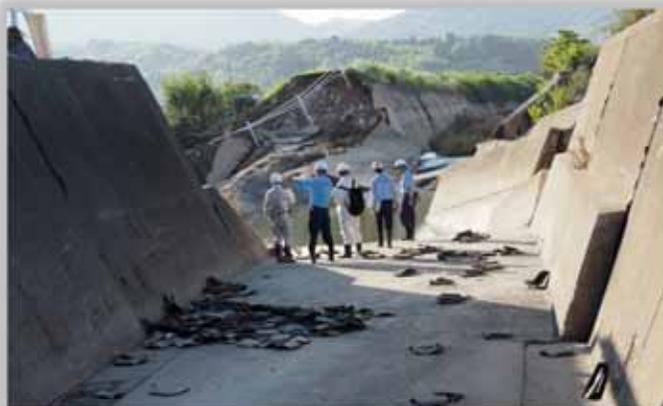
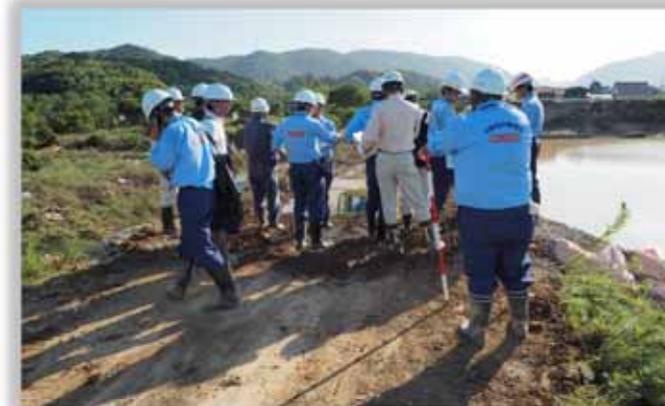
## 小田川左岸3k400付近での現地調査状況(7月10日)

- 平成30年7月豪雨により、高梁川水系小田川沿川の倉敷市真備町<sup>まび</sup>一带において甚大な浸水被害が発生しました。
- 小田川の直轄管理区間では、左岸3k400付近(真備町<sup>まび</sup>箭田地区<sup>やた</sup>高馬川合流点<sup>たかま</sup>)、左岸6k400付近(真備町<sup>まび</sup>尾崎地区<sup>おさき</sup>)において堤防が決壊しました。
- 中国地方整備局では、小田川において発生した堤防決壊の原因を究明するとともに、今後の堤防復旧工法等について検討を行うため、平成30年7月10日(火)に、専門家による『小田川堤防調査委員会』を設立し、委員による現地調査を実施しました。
- 堤防の本格的な復旧に向け、堤防調査委員会において専門家の助言を得ながら適切な復旧工法を早急に決定します。
