令和 2 年 12 月 25 日

芦田川河口堰主ゲートワイヤロープの 損傷原因及び再発防止策について

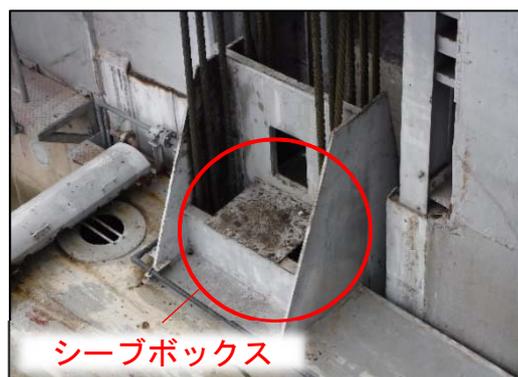
ワイヤロープの**内部腐食**。

シーブボックス(滑車収納箱)内へ雨水や海からの波浪により水分が入ること
で、湿潤な環境となり、その水分や塩分
がワイヤロープへ浸透して内部腐食が
発生したものと思われます。

写真-1 主ゲート シーブボックス外観

① シーブボックス内の水抜き穴清掃

シーブボックス底部に水が貯留しないように、水抜き穴の
清掃を行います。
