芦田川河口堰主ゲート設備の不具合について

福山河川国道事務所が管理する芦田川河口堰において、令和2年7月26日に主ゲート設備（5号）の不具合が発生しました。

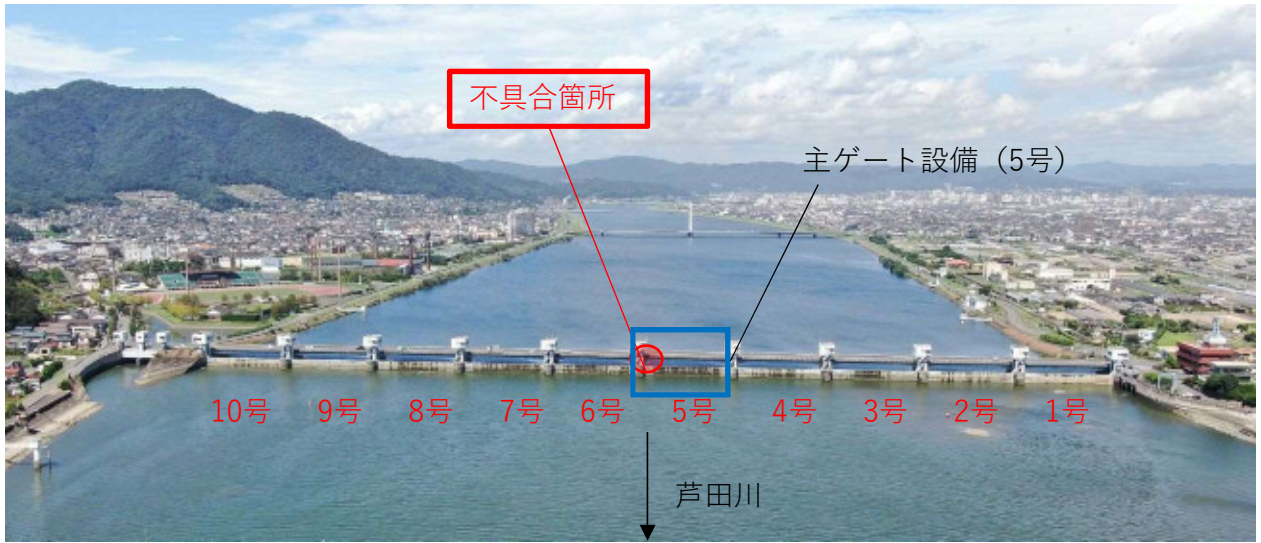
状況写真(令和元年9月16日 下流側から撮影)

主ゲート設備（5号）巻き上げ用のワイヤーロープ破断により、当該ゲートが全閉状態から操作できない状況

事前放流終了後、主ゲートを閉めた後、主ゲート設備（5号）の右岸側のワイヤーロープが破断していることを確認した。

不明（現在調査中）

- ・ ワイヤーロープ破断の原因について調査を実施。
- ・ 他のゲートのワイヤーロープの緊急点検を実施。
- ・ 破断したワイヤーロープの交換。
