## 一般県道邑南美郷線の通行止めについて（第4報）

# 江の川都賀西地区堤防補強工事に係る堤防調査（概要）

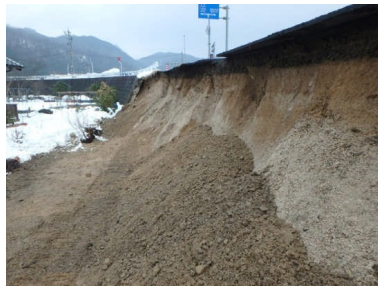
図2 川裏ブロック撤去後の崩落

1月21日より既設ブロックの撤去を開始したところ1月23日～25日にかけて記録的な積雪が発生。除雪後の2月1日に基礎部を撤去したところ法面の表層に崩落が発生し堤防天端の道路に亀裂が発生した。元々、片側交互通行で工事を行っており亀裂は通行帯に及んでいなかったが、亀裂の発生を受け、拡大の懸念もあることから念のため全面通行止めとすることとした。

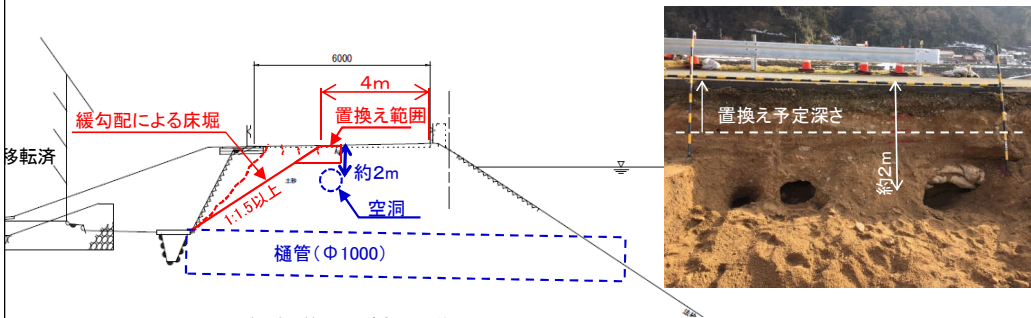
図4 亀裂対策工及び空洞の状況

亀裂対策として、①ブロック積撤去中に発生した降雨・降雪により背面土が湿潤化したこと。②築堤盛土である背面土は良質の真砂土であったが基礎部背面は築堤前の在来地盤由来のシルト質砂であった。③亀裂調査を行ったところ約1mの深度に亀裂が達していたことから、背面土の勾配を1:1.5に緩勾配化し安定を図ると共に亀裂範囲について良質土で置換えを行うこととした。2月4日（木）亀裂範囲の置換えを実施するため床堀を実施したところ、空洞と土のうが発見された。

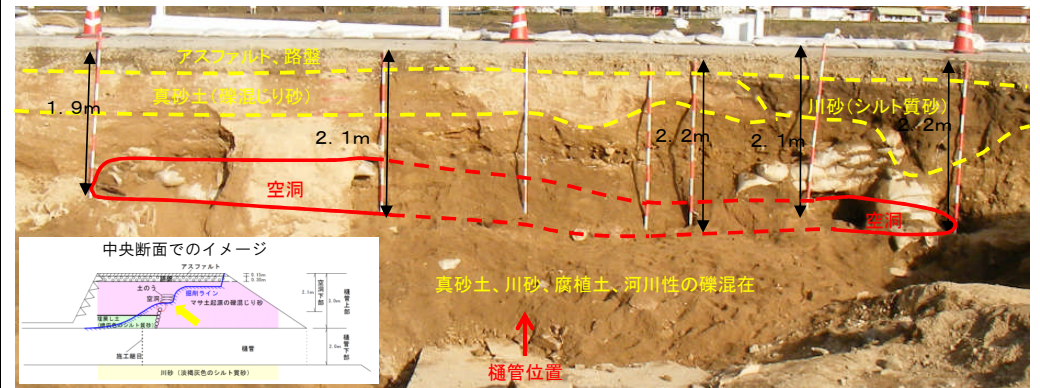
図5 土のう及び空洞、地質構成

土のうや空洞は、樋管の上下流約5～6mの範囲で確認された。土のうを部分的に撤去し空洞を露出させたところ、空洞は、土のうの下の川裏側に概ね水平に連続し単体で存在した。また、空洞の内壁上に沿って鉄線が確認された。さらに、空洞の下や地中から腐食した木材や鉄板が確認された。土砂の吸出し時に発生する、すり鉢状の形状や盛土の不均一な沈下の際に発生する層状の空隙は確認されなかった。

- ・空洞の形状及び樋管周辺の調査結果から土砂の吸出しにより発生した空洞とは考え難い。
- ・土のう周辺に生じた沈下による空隙と木材の腐食が複合的に作用した結果、土のうの下に空洞が生じたものと推測される。

- ・土のう及び腐食した木材の除去を行い良質土による再転圧を行う。
- ・土のう周辺に見受けられる転石は範囲を確認し除去する。
