# モニタリング状況整理 (富益工区)

令和 8 年 8 月 5 日

中国地方整備局 日野川河川事務所

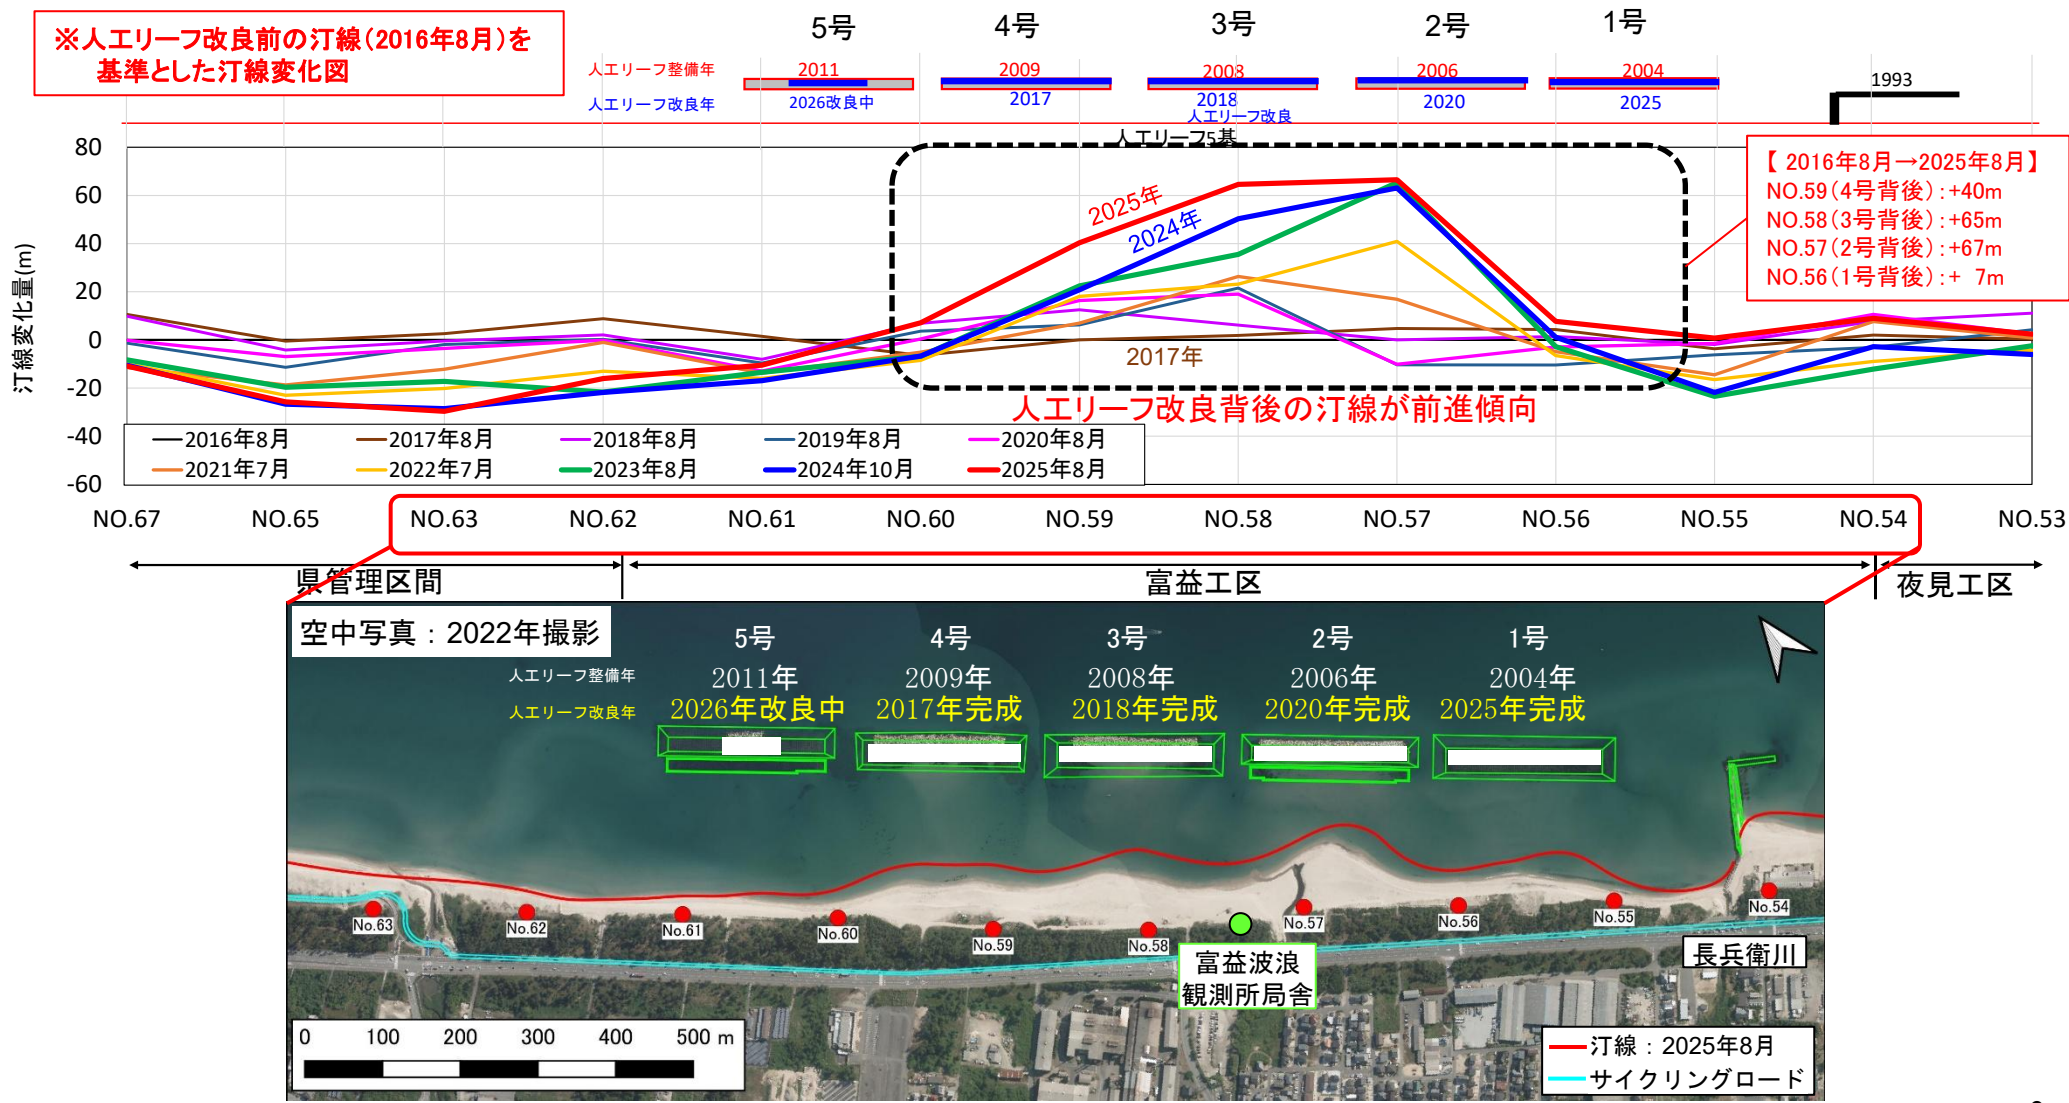
■2017年（H29）に4号、2018年（H30）に3号、2020年（R2）に2号、2025年（R7）に1号人工リーフ改良が完了し、**最新測量成果**（2025年（R7）8月：赤線）では、4号、3号、2号、1号人工リーフ改良背後の汀線が前進傾向にある。

■5号人工リーフより下手側（西側）の汀線は後退傾向にある。

富益工区施設改良状況(空中写真:2022年(R4)5月 日野川河川事務所撮影)

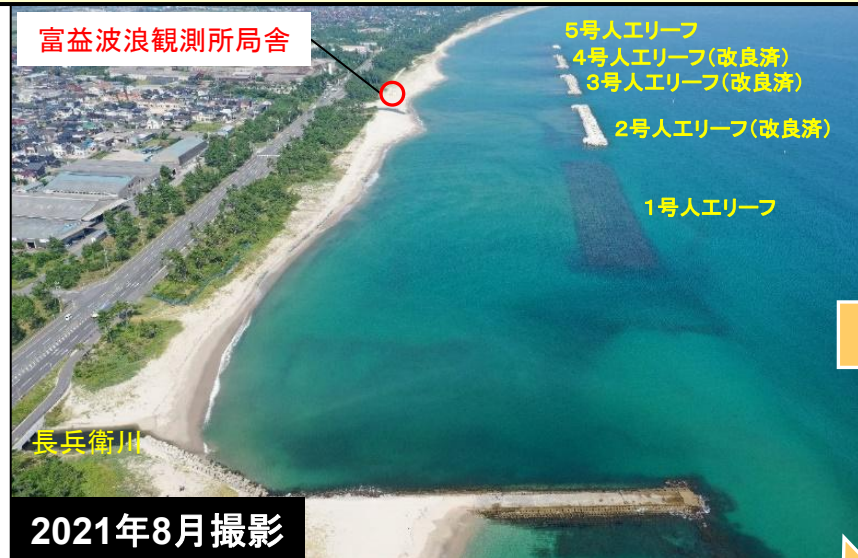
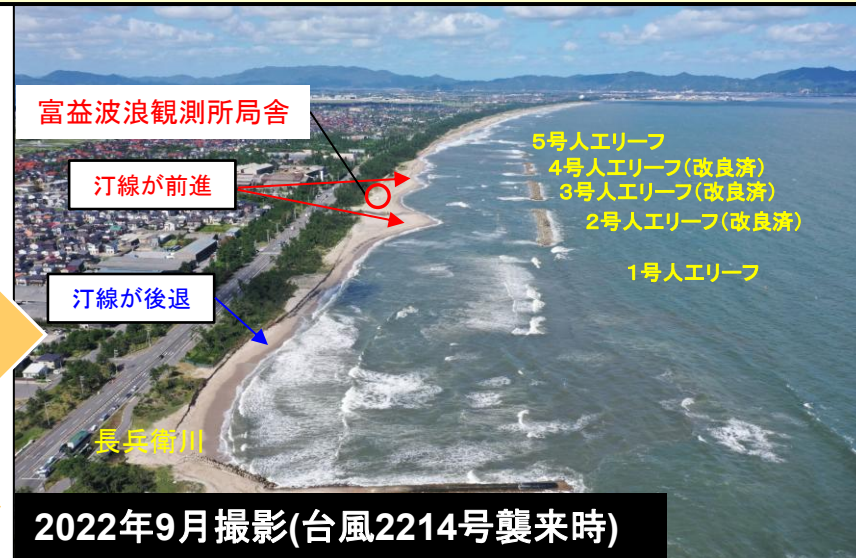
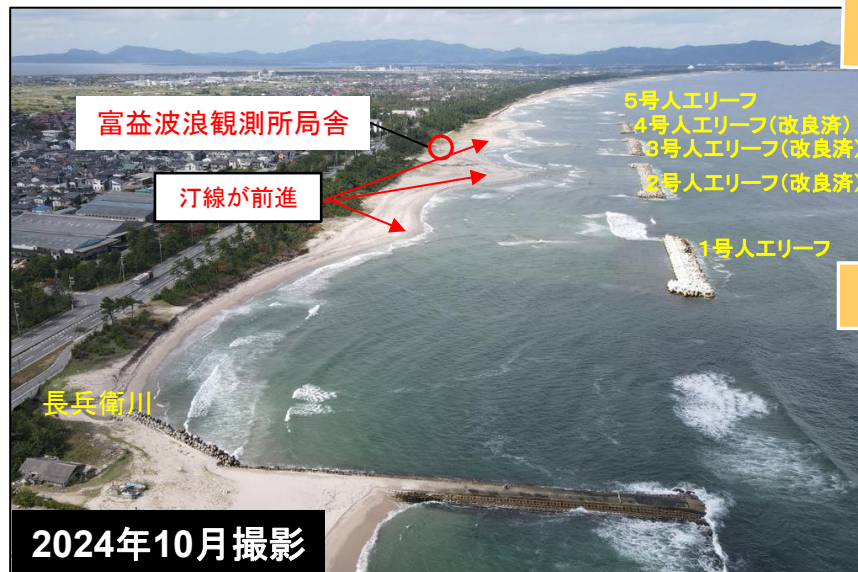
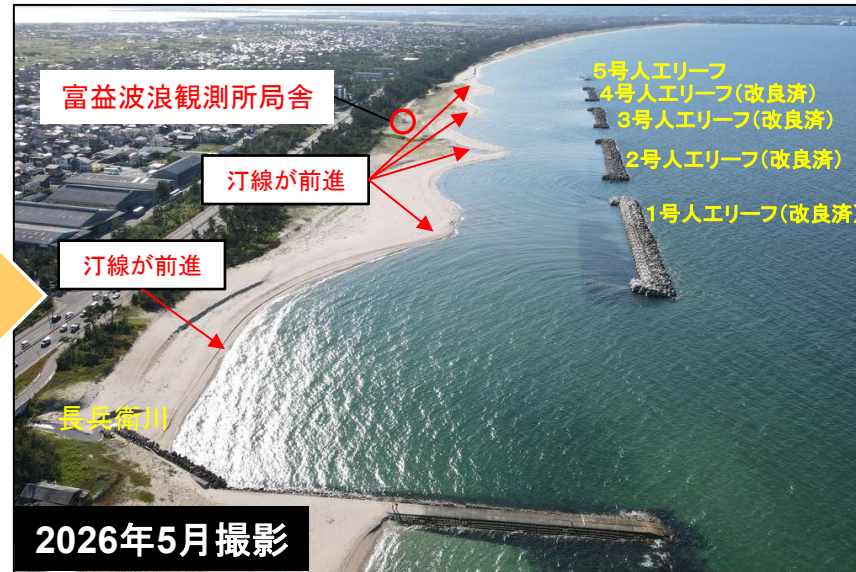
- 2017年（H29）に4号、2018年（H30）に3号、2020年（R2）に2号、2025年（R7）に1号人工リーフ改良を実施。2021年（R3）より5号を一部改良している。
- 2. 3. 4号人工リーフ改良後（2021年（R3））と現在（2026年（R8））の空中写真を比べて、改良済人工リーフ背後では、トンボロ地形が形成され、汀線が前進していることが確認できる。また、改良直後の1号人工リーフ周辺においても、汀線が前進している。

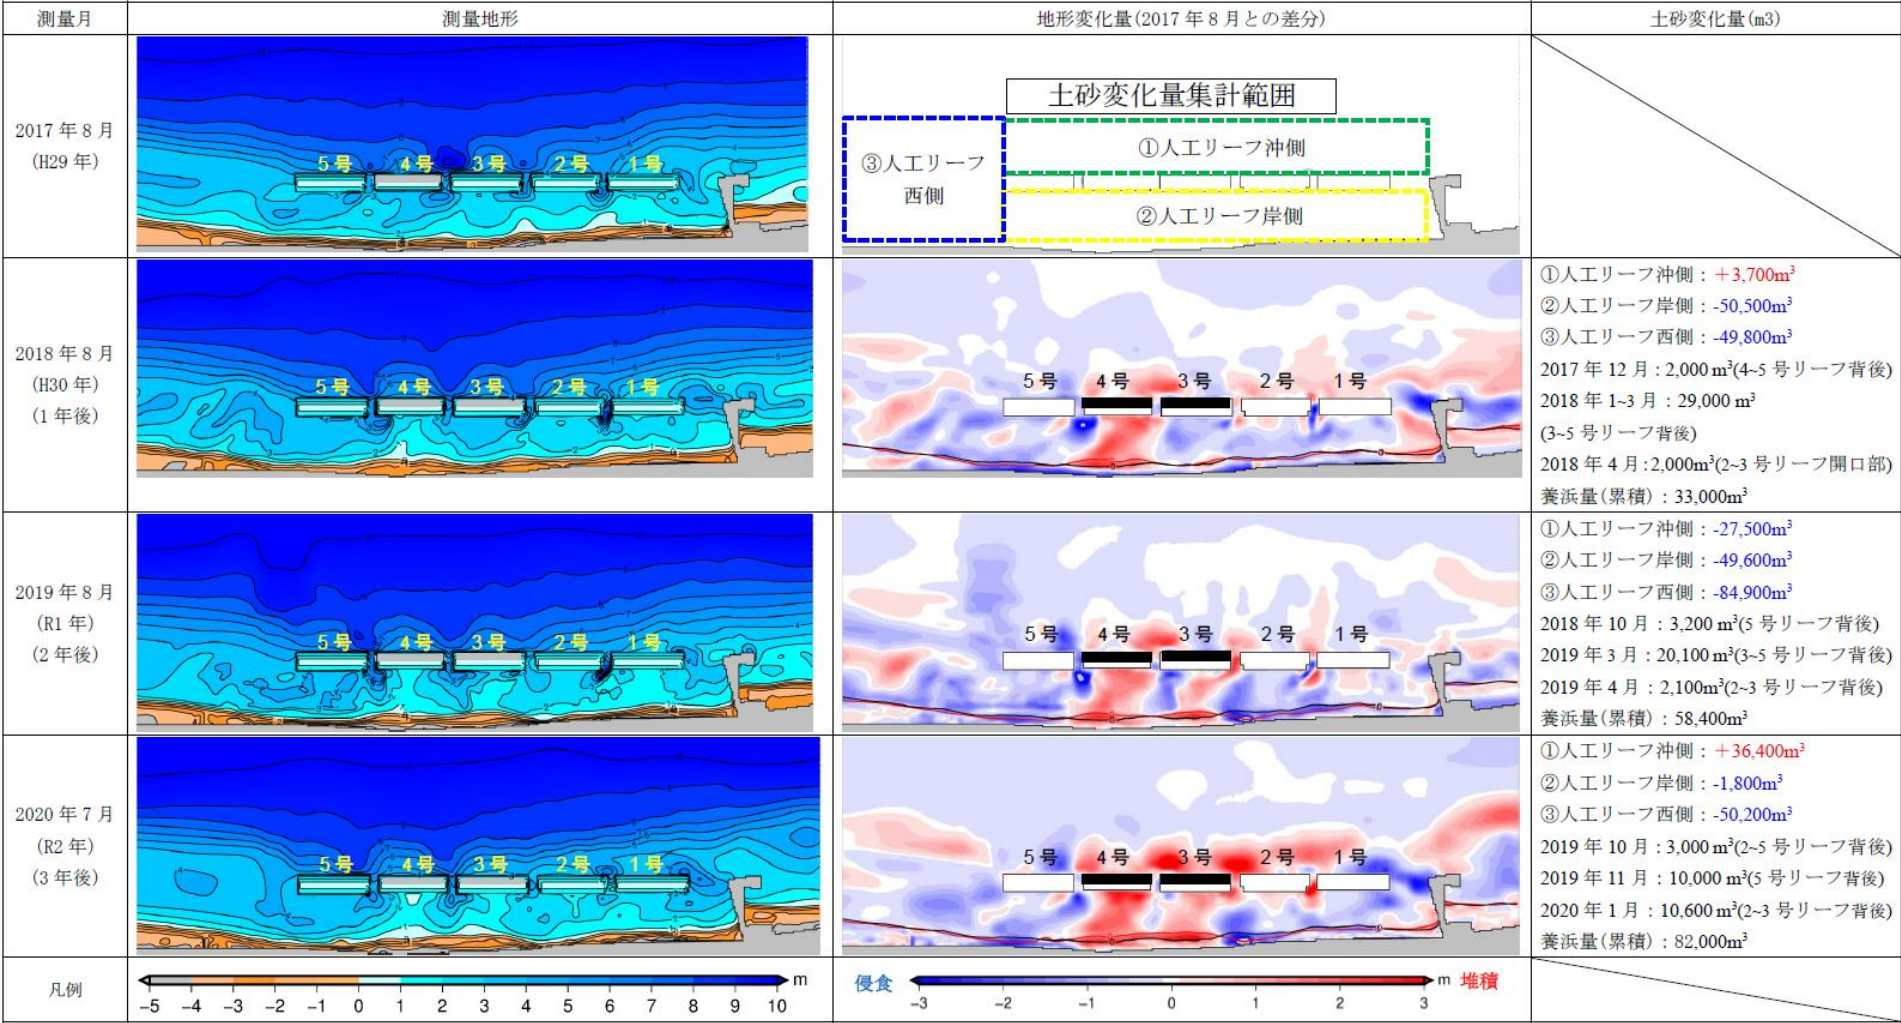
- ここでは、人工リーフ改良開始の2017年（H29）8月から最新測量成果の2025年（R7）8月までの地盤高変化図を示す。
- 人工リーフ改良を実施すると、改良した人工リーフ岸側や沖側領域の地盤高が上昇している。
- 人工リーフ改良の影響により、人工リーフ西側の領域の地盤高が低下している。
- 最新測量結果（2025年（R7）8月）では、人工リーフ改良が完成した1号人工リーフ岸側の地盤高が上昇している。なお、長兵衛川の閉塞問題も悪化していないことを確認している。
- 人工リーフ改良中の5号人工リーフ岸側領域の地盤高が上昇している。

富益工区の人エリーフ改良中の地形変化（人工リーフ改良開始:2017年(H29)8月 測量基準）

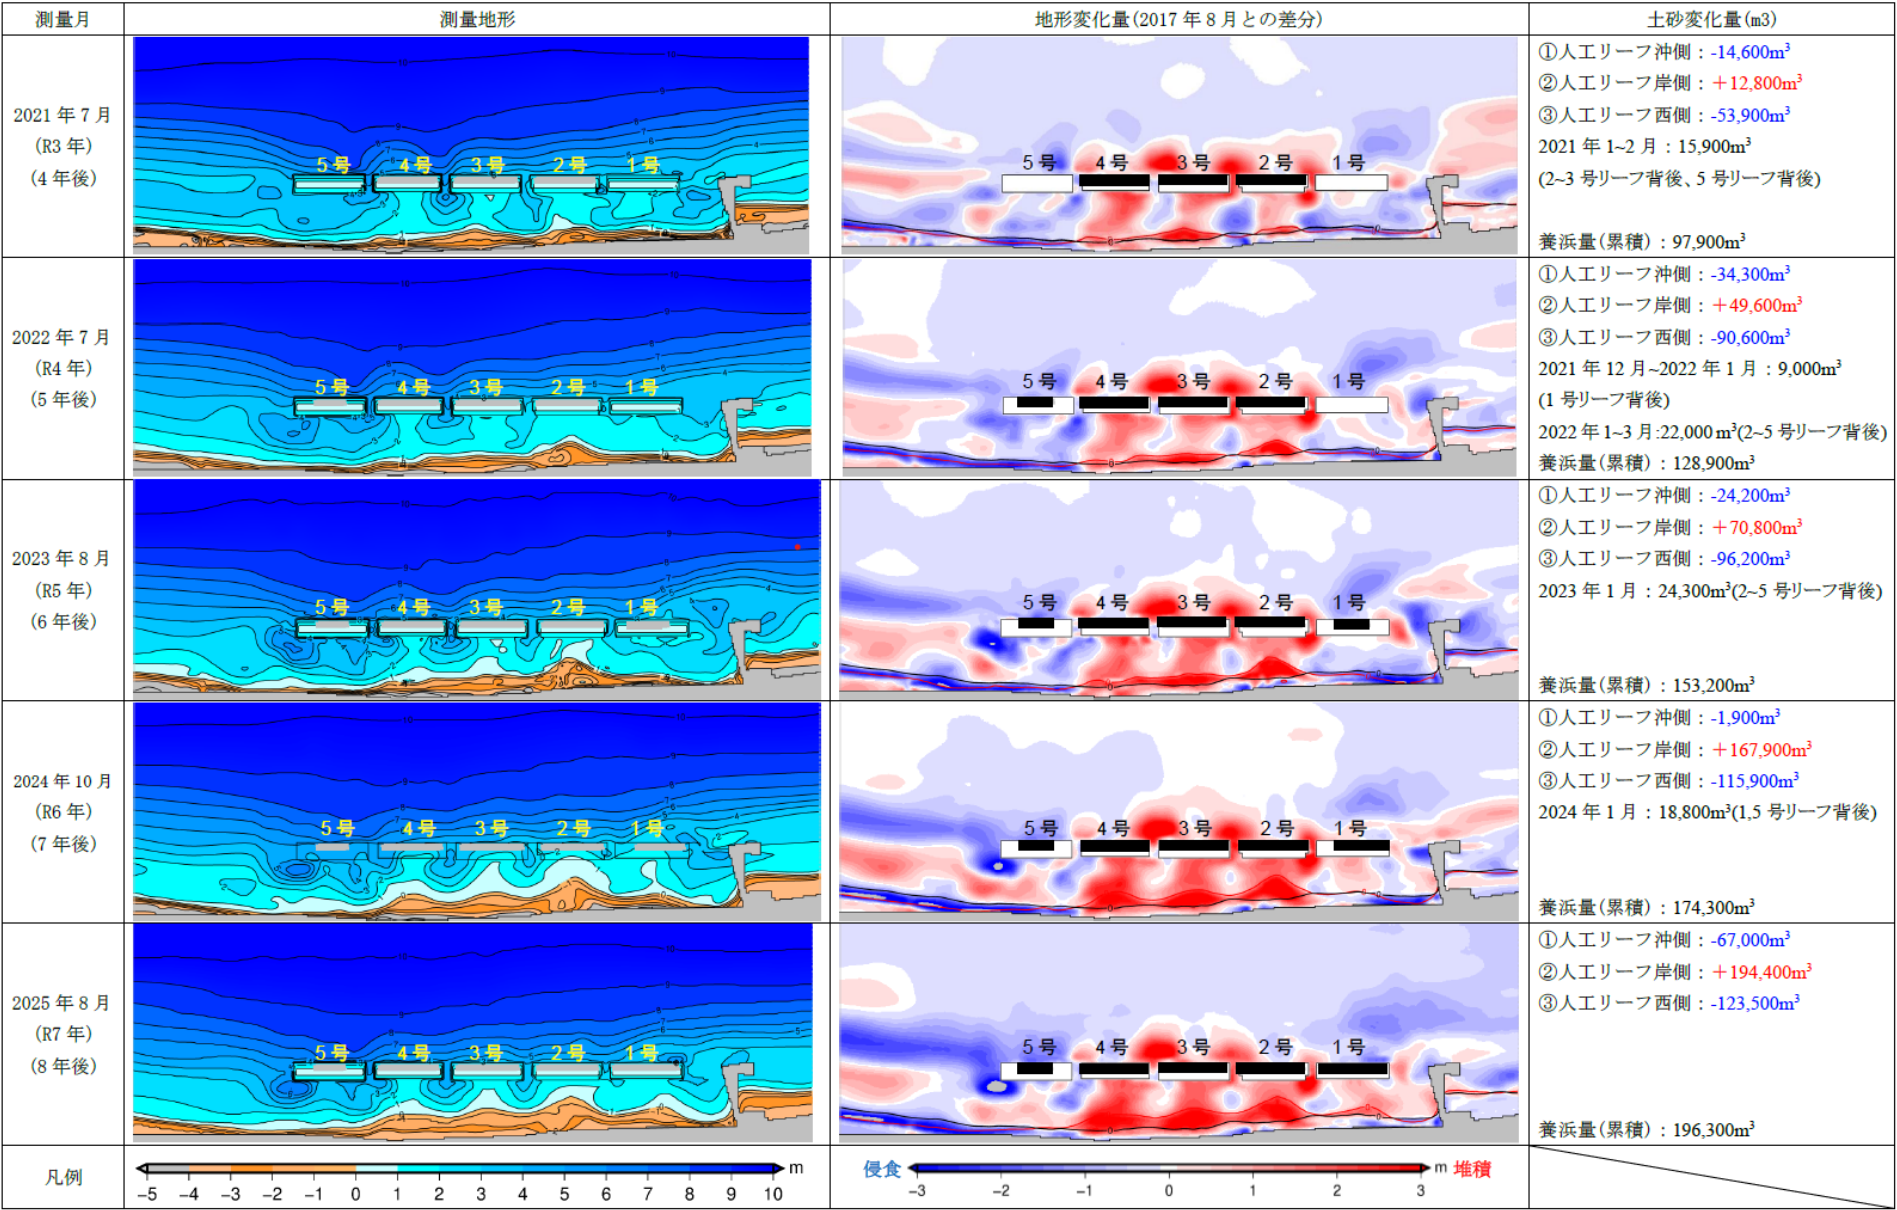
富益工区の人エリーフ改良中の地形変化 (人工リーフ改良開始:2017年(H29)8月 測量基準)

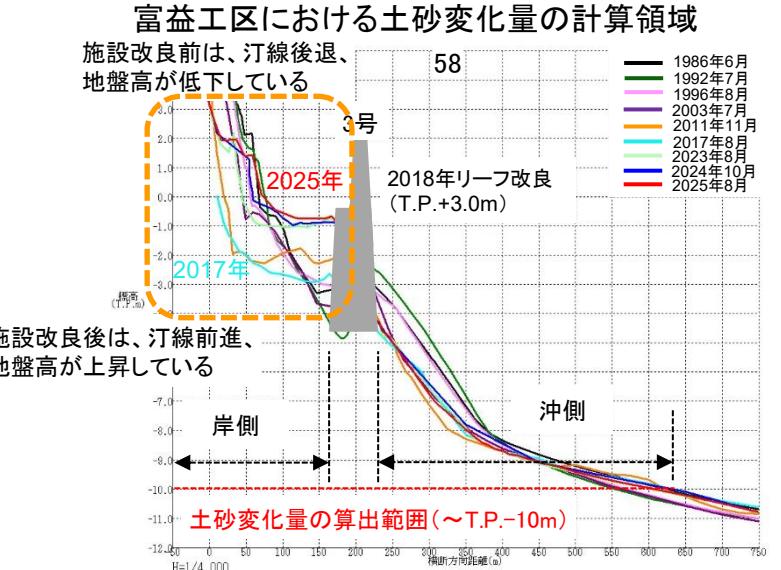
富益工区人工リーフ改良箇所の断面地形変化

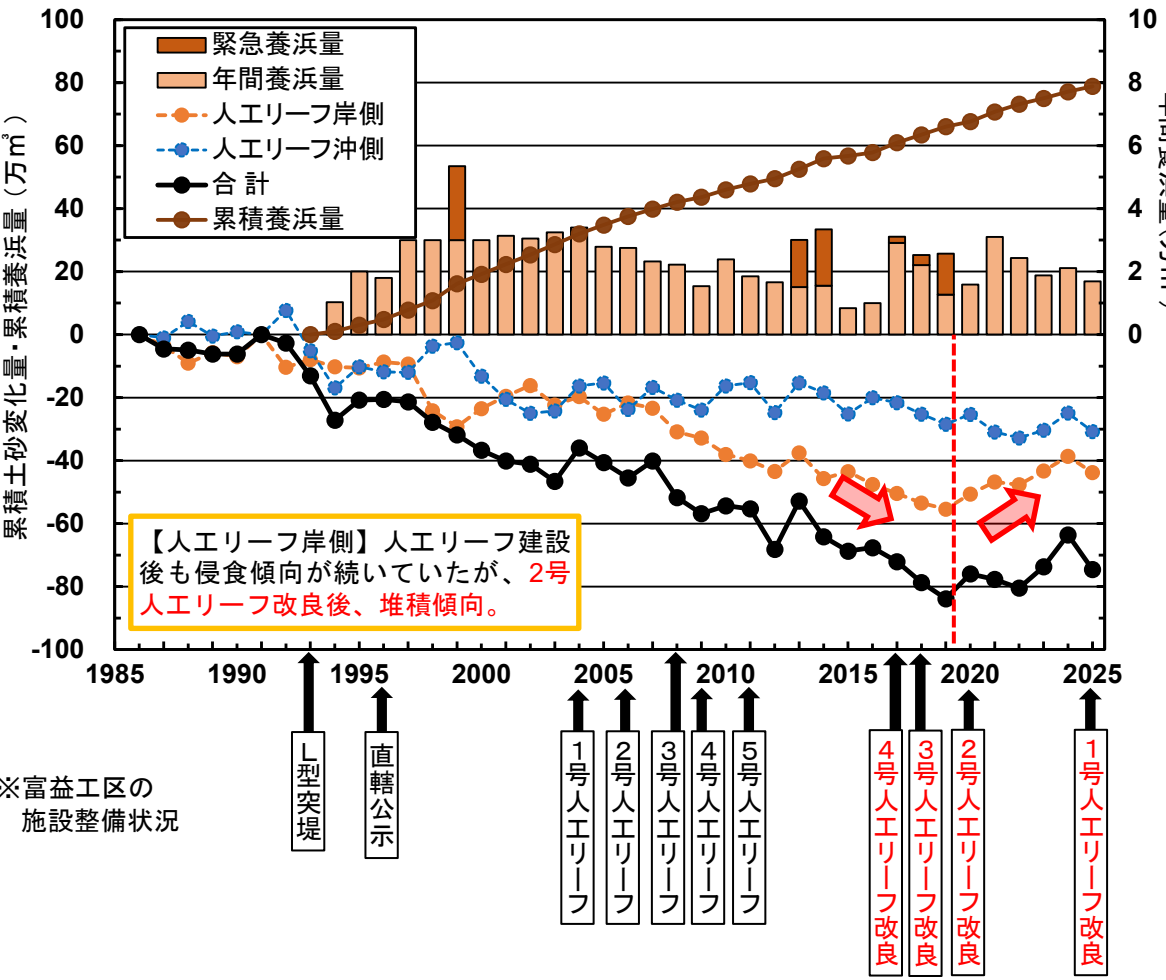
■富益工区は1996年（H8）以降、人工リーフ整備+年間約2～3万m<sup>3</sup>のサンドリサイクルを実施していたが、依然として人工リーフ岸側では侵食傾向が続いていた。2017年（H29）から人工リーフ改良を実施し、2号完成後の2020年（R2）から人工リーフ岸側で堆積傾向となっている。

富益工区の土砂変化量

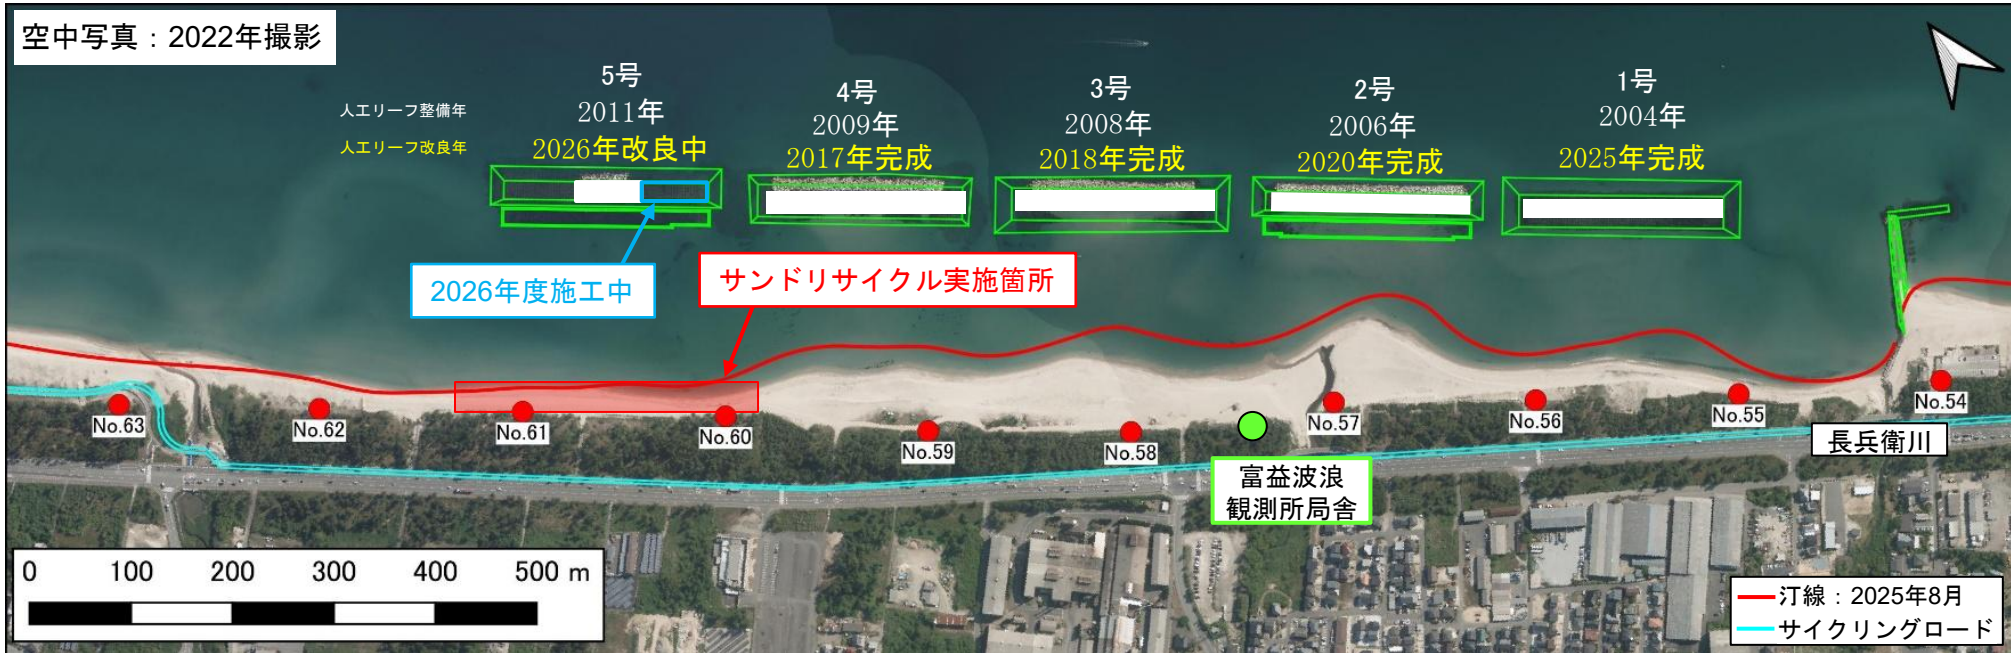
富益工区施設改良状況と今後の事業予定(空中写真:2022年(R4)5月 日野川河川事務所撮影)

- 2026 (R8) 年度中に5号人工リーフの一部を施工中である。
- あわせて、5号人工リーフ岸側にサンドリサイクルを実施予定である。
- 引き続き富益工区のモニタリングを行い、砂浜の変化状況を確認する。

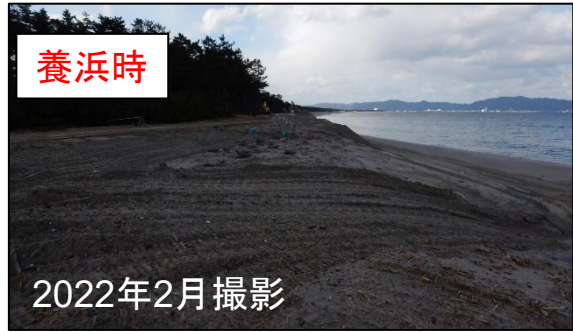
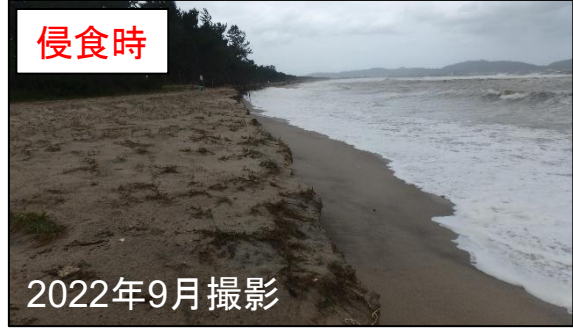
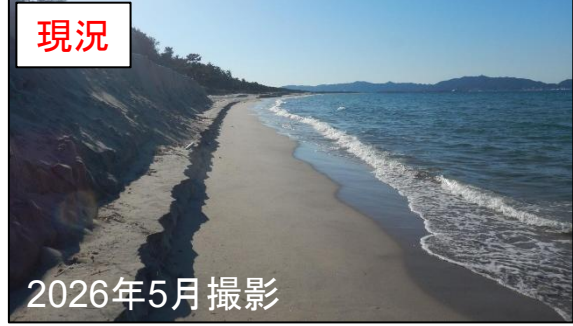
- 富益工区では、年間2～3万m<sup>3</sup>のサンドリサイクルが実施されている。なお、近年は、1号人工リーフ付近にも養浜を実施している。
- 富益工区5号人工リーフ西側は、高波浪時に侵食され、汀線後退や浜崖が発生している。

富益工区5号人工リーフ周辺の空中写真

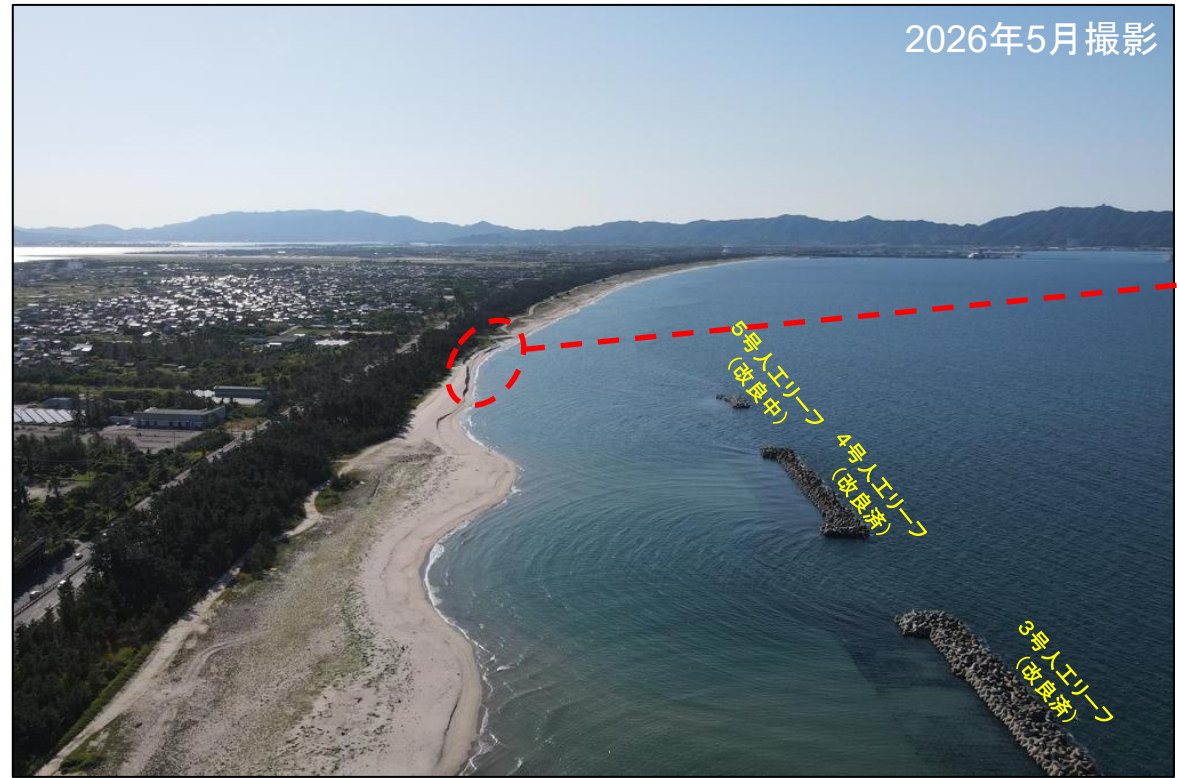
富益5号人工リーフ周辺の砂浜状況写真 8
