平成30年7月豪雨 直轄砂防災害関連緊急事業 応急対策位置図

小田川(広島市安佐北区口田南3丁目) 応急対策(導流工、流路工、土石流警報装置、強靱ワイヤーネット)が完了

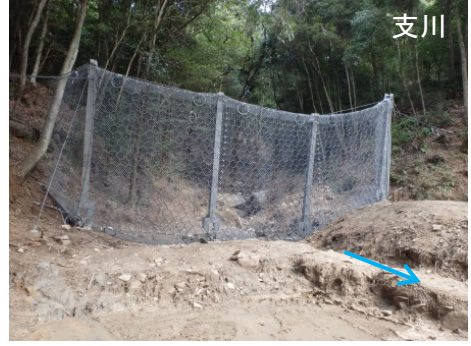
強靱ワイヤーネット設置状況

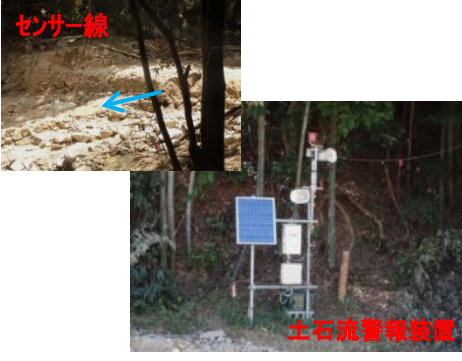
土石流警報装置設置状況

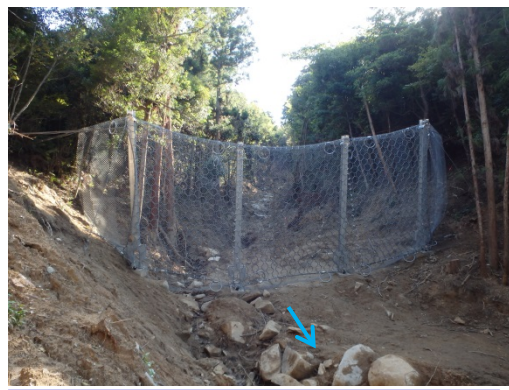
強靱ワイヤーネット設置状況

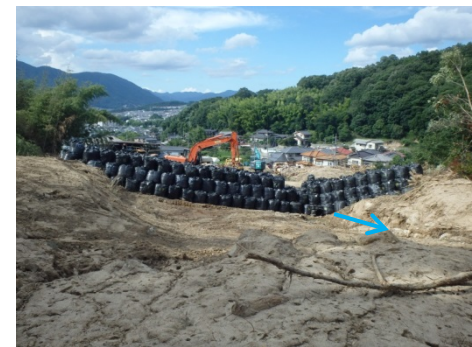
導流工実施状況

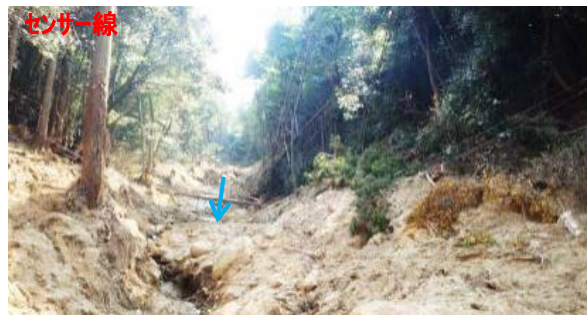
土石流警報装置設置状況

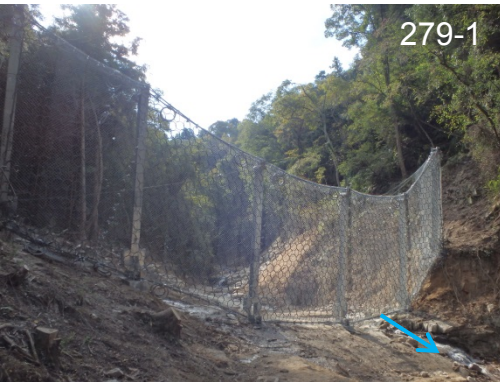
279-1

強靱ワイヤーネット設置状況

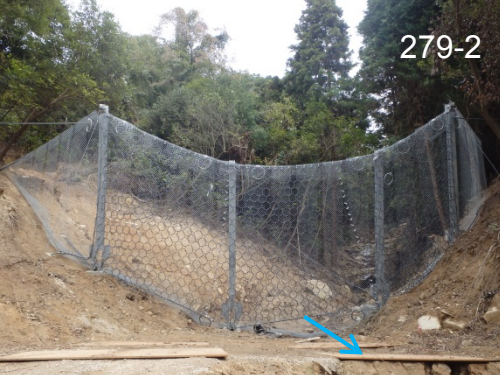
279-2

強靱ワイヤーネット設置状況

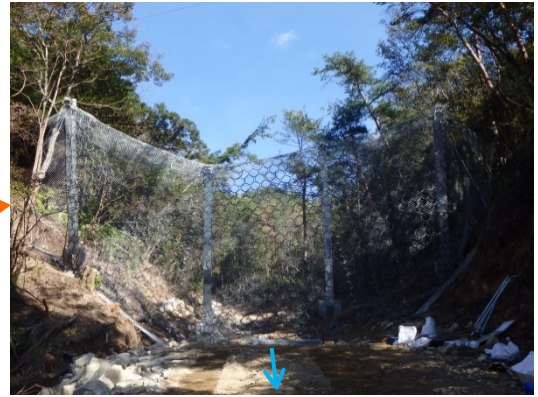
強靱ワイヤーネット設置状況(支川)

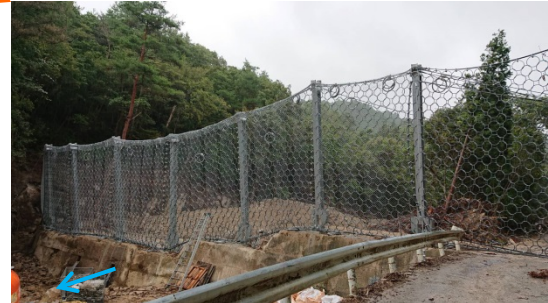
強靱ワイヤーネット設置状況(本川)

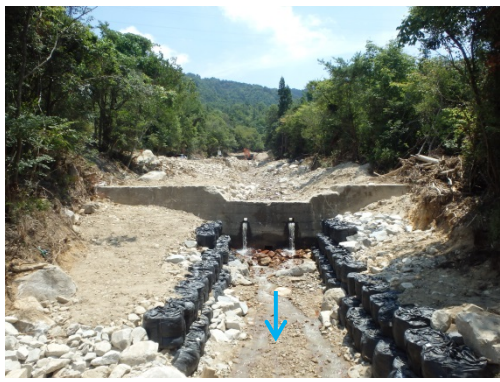
流路工実施状況
(堰堤下流の洗掘防止)

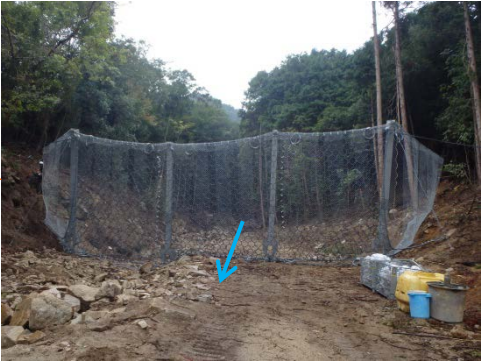
強靱ワイヤーネット設置状況

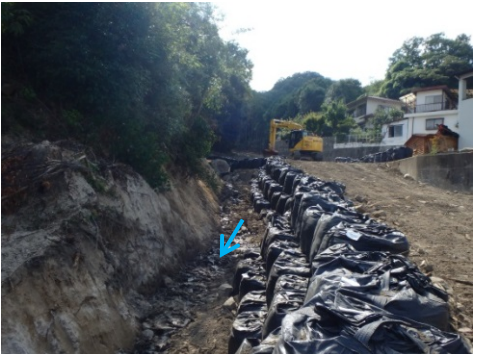
流路工(上流側)実施状況

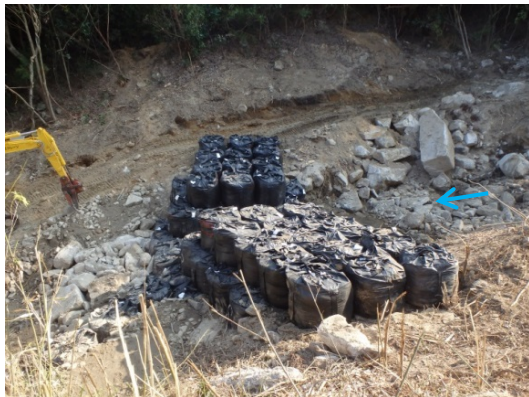
導流工実施状況

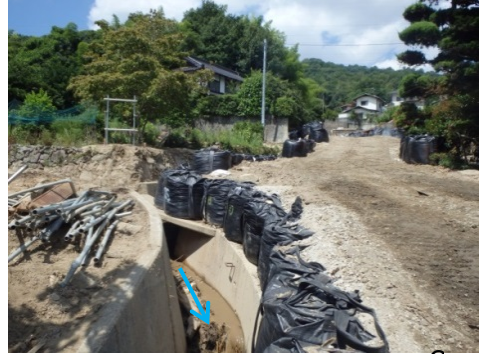
流路工(下流側)実施状況

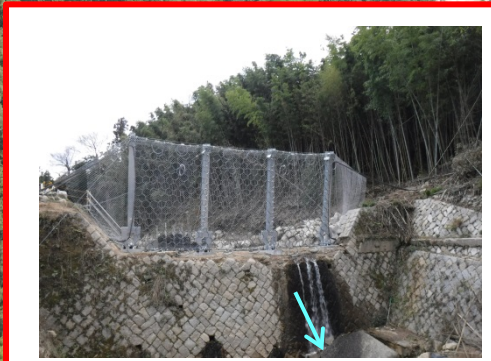
強靱ワイヤーネット設置状況

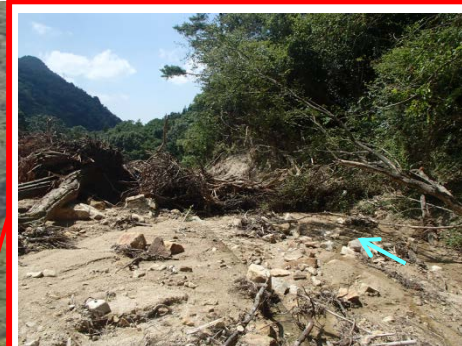
流路工(断面確保)実施状況

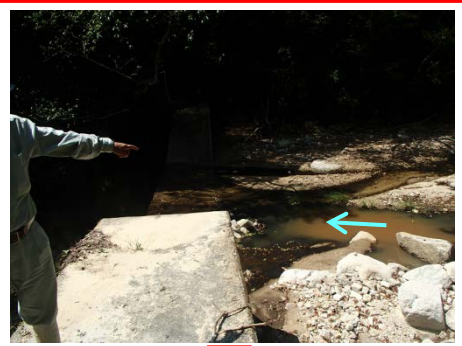
既設堰堤の除石状況

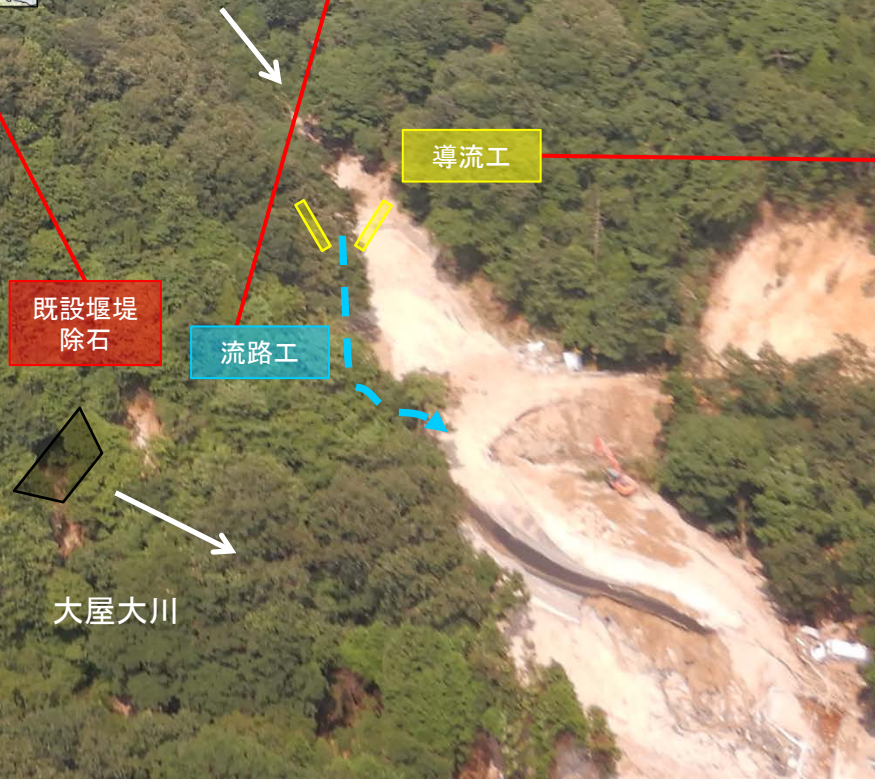
導流工実施状況

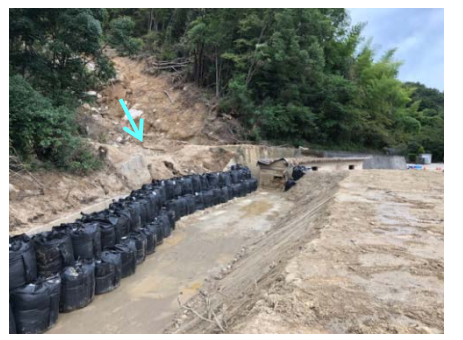
流路工・落石緩衝対策実施状況
