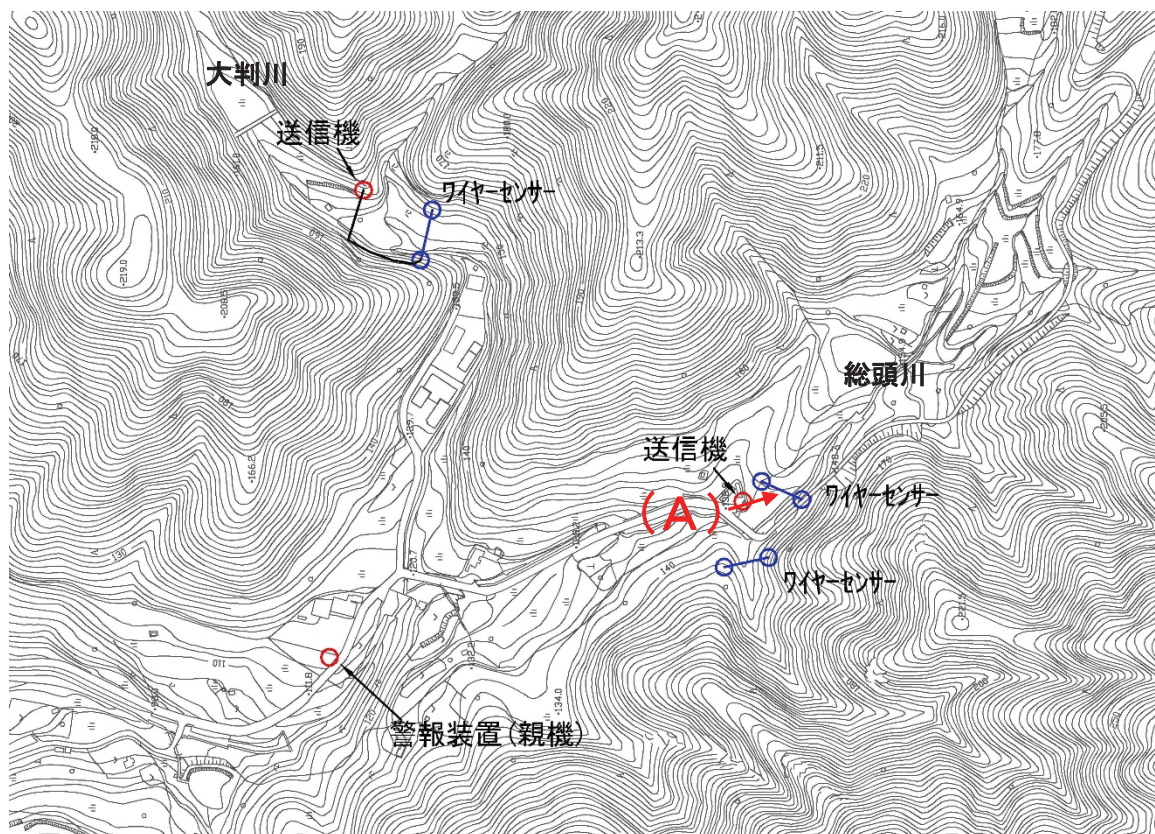
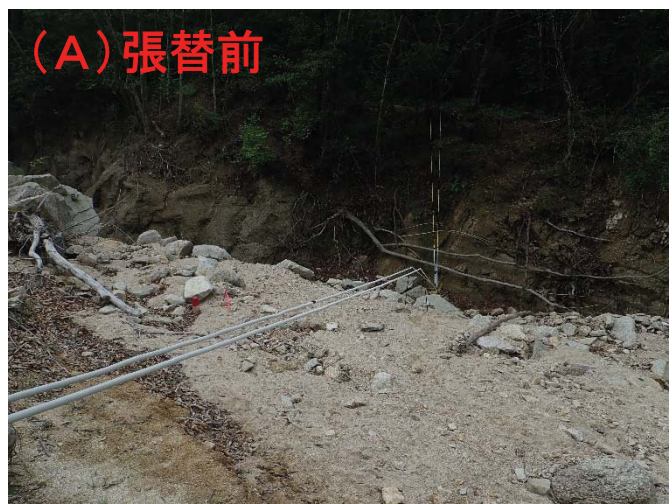
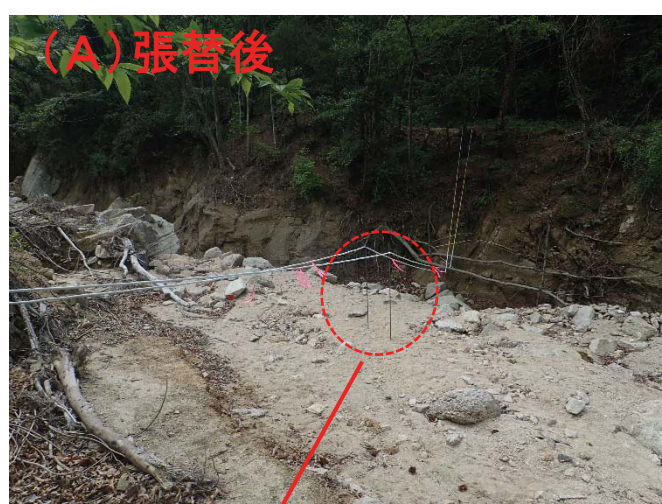
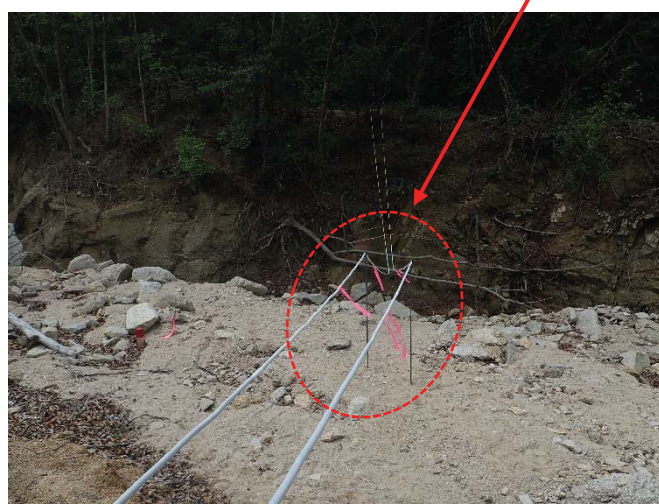
動物が噛んだ痕が確認された為、  
ワイヤーセンサー線設置高を鉄筋にて地上高1.2mに改善した。

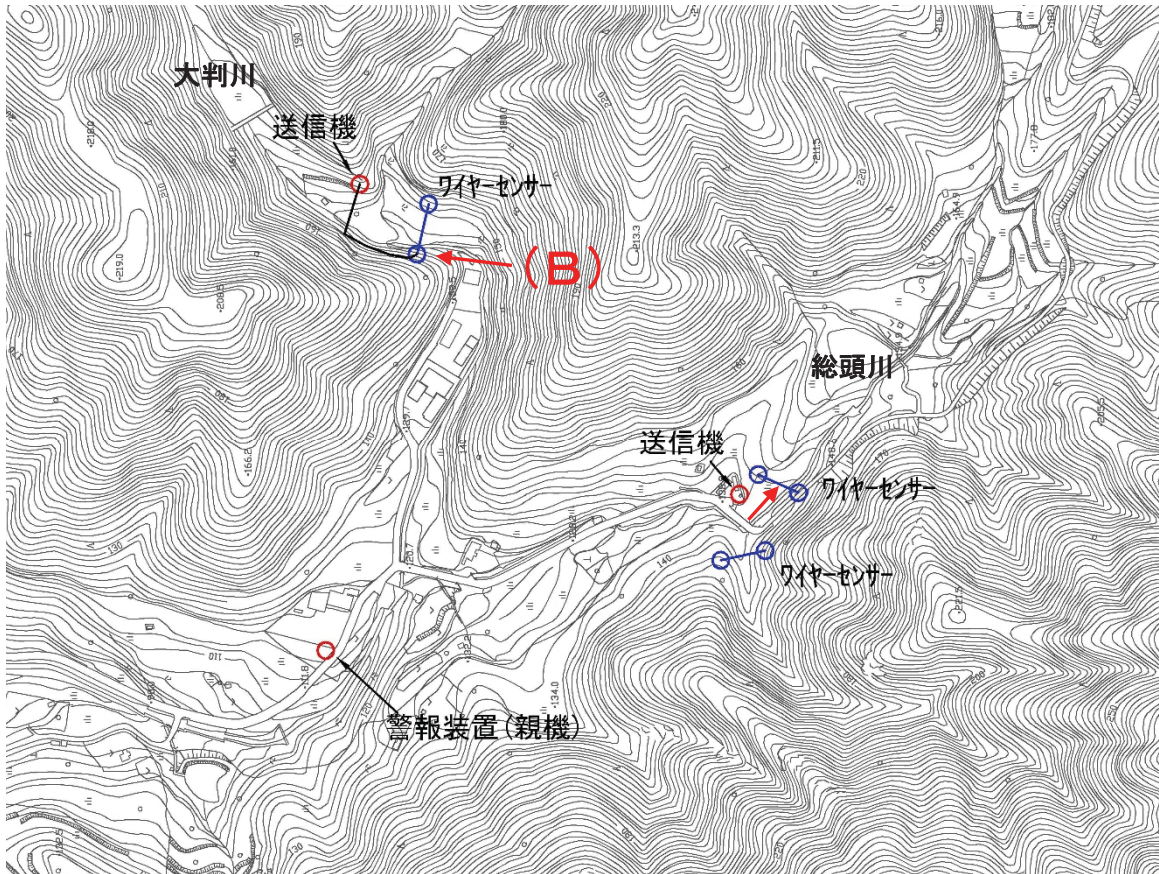
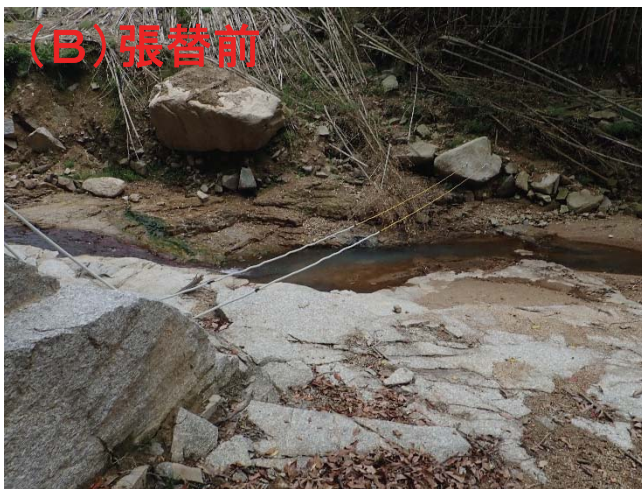
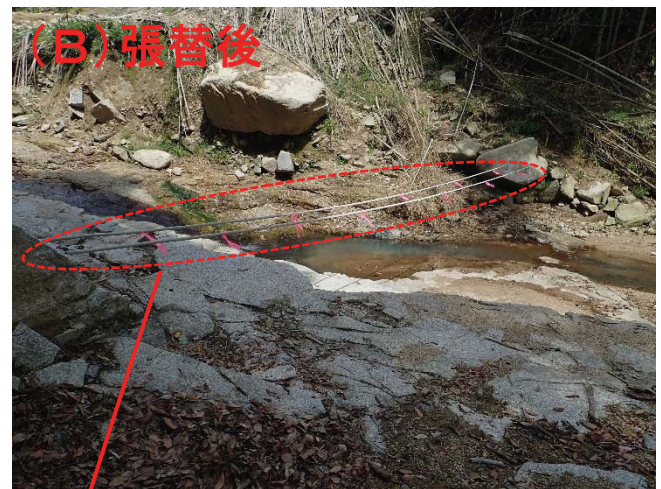
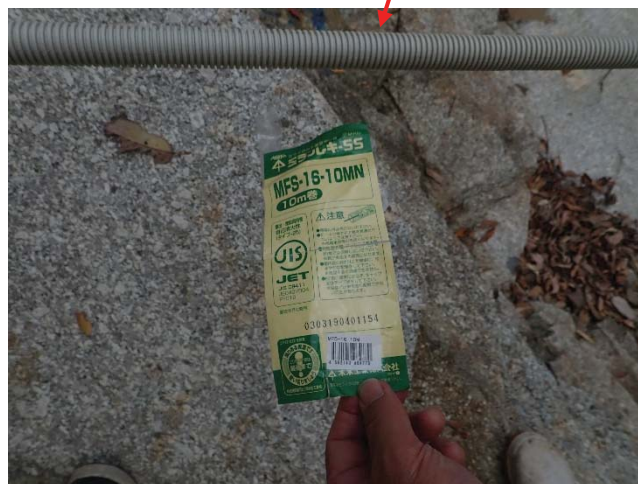
動物が噛んだ痕が確認された為、  
半割れ保護管をより強固な保護管に変更し改善した。
