鳥越川1号砂防堰堤における土砂撤去状況（令和3年8月21日現在）

災害発生日 : 令和3年8月14日
 降雨状況 : 累加雨量 541mm (8月12日2時～15日1時), 時間最大雨量 37mm (8月12日8時～9時) ※高瀬雨量観測所 (広島県)
 崩壊状況 : 土石流捕捉量 調査中
 発生時の状況 : 8月12日からの大雨により土石流が発生したが、砂防堰堤で土砂及び流木を捕捉し、下流地区への被害を未然に防止した。(参考) 対象溪流の土砂災害警戒区域内の人家戸数252戸
 現在の状況 : 砂防堰堤に溜まった土砂撤去を行うために、8月17日から準備工 (ポンプ設置) を開始しました。

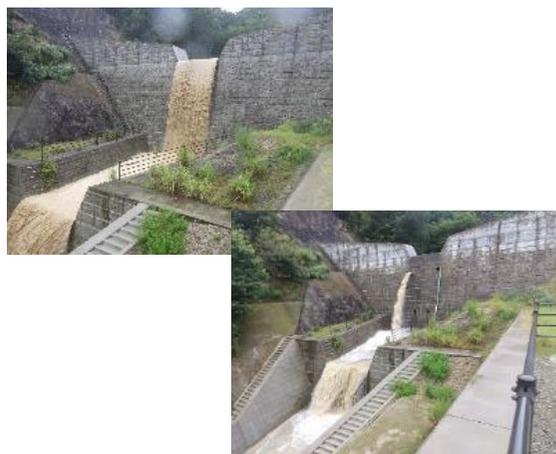
下流から見た砂防堰堤の状況

●左の写真は、8月14日14時頃の状況です。堰堤裏に土砂が溜まり、堰堤に設置している水抜き穴が詰まり、水は水通しを越流しています。

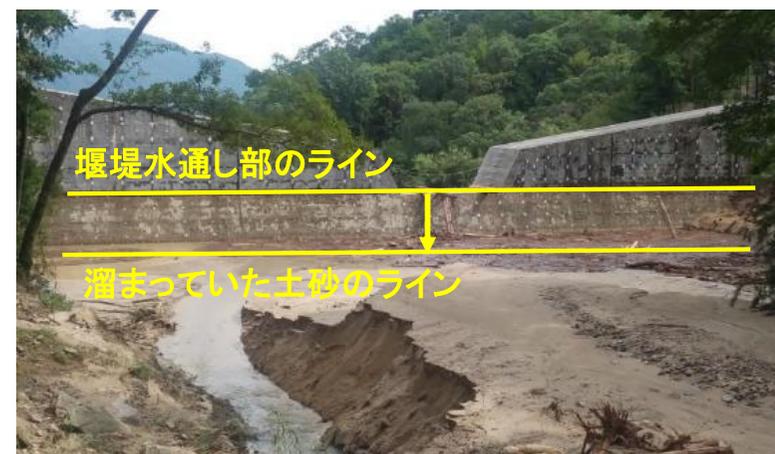
●右の写真は、8月19日15時頃の状況です。19日6時頃に詰まりが解消 (左下写真) した水抜き穴から水が出始め、水位が2m程度下がりました。右の写真のように堰堤水通し部のラインまで土砂は堆積しておらず、満砂状態にはなっていないことを確認しました。
