## 第2回 尾原ダム湧水対策検討委員会

### 委員会資料

平成23年7月22日

国土交通省中国地方整備局  
出雲河川事務所 尾原ダム管理支所

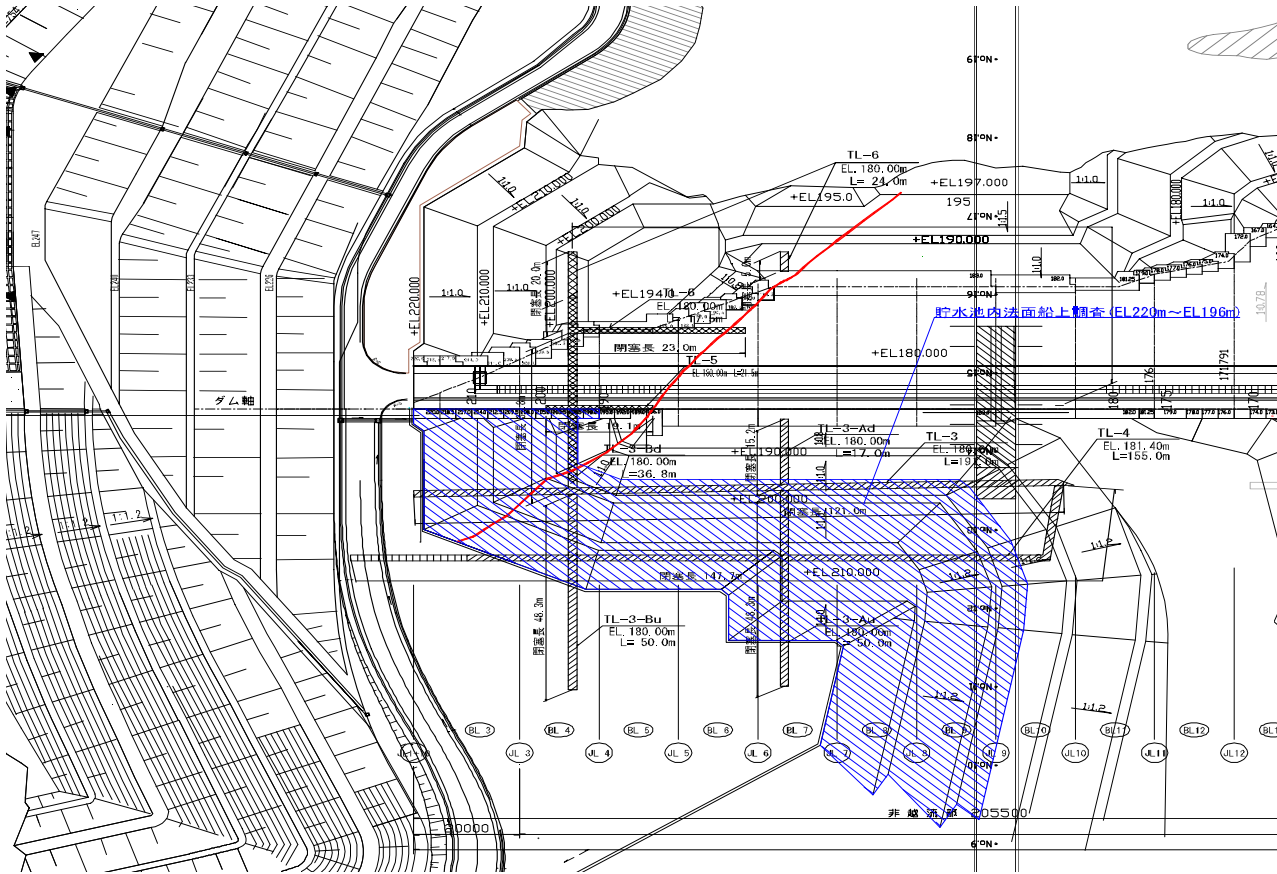
船上調査状況（左岸堤体直上流法面）

堤体安定上問題となりうる亀裂等は確認していない。

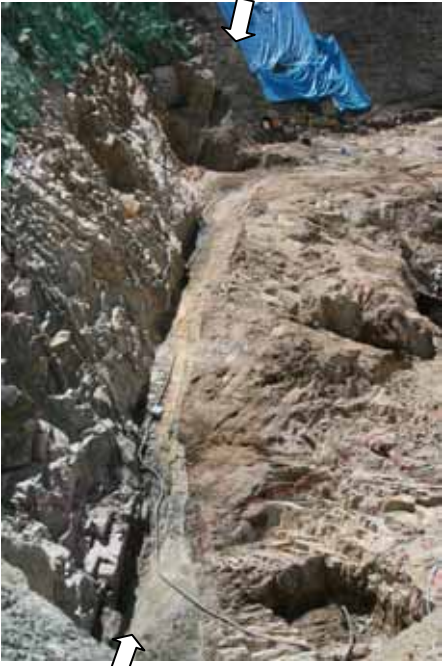
写真 F-1断層  
（ダム軸側から堤趾方向を撮影）  
上下流に堤敷き内を横断する。  
F-1断層は減勢工下流側まで連続する。

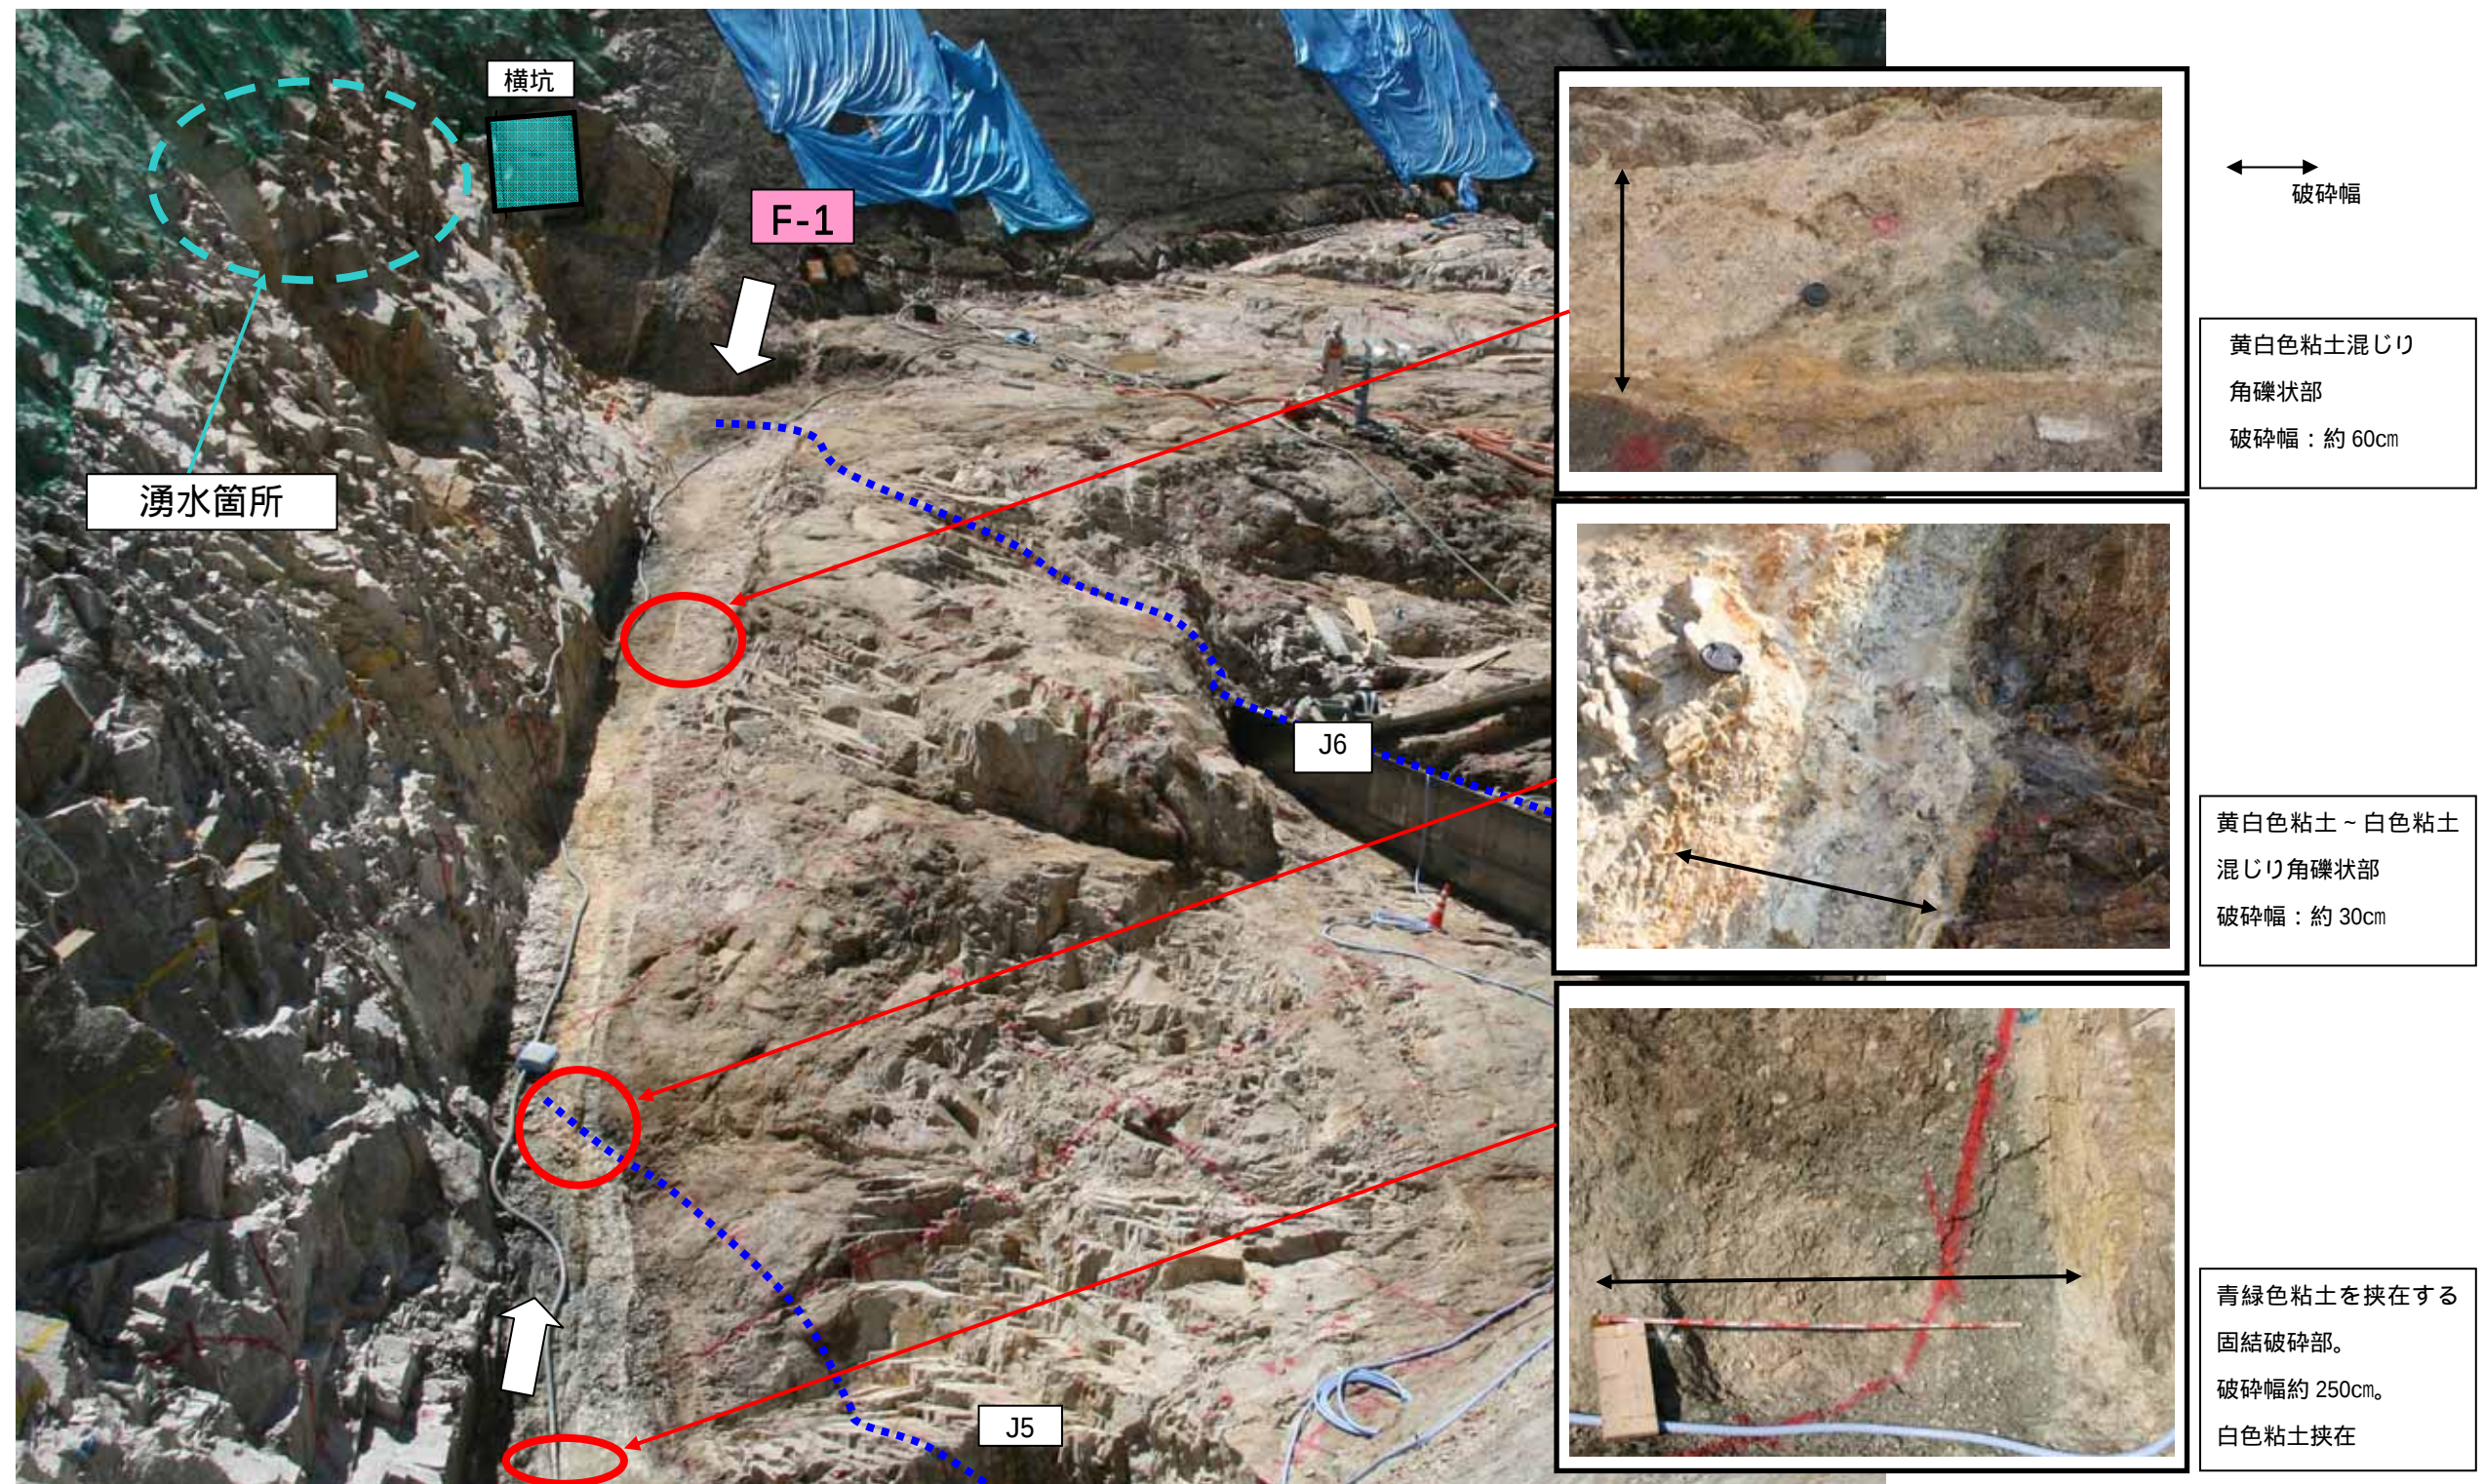
### F-1 断層部の写真

(基礎掘削時：ダム軸寄りから下流側に向かって撮影)

基礎掘削時においても、F-1 断層上盤側から湧水(浸みだし程度)が確認されていた。(下盤側では確認されない)

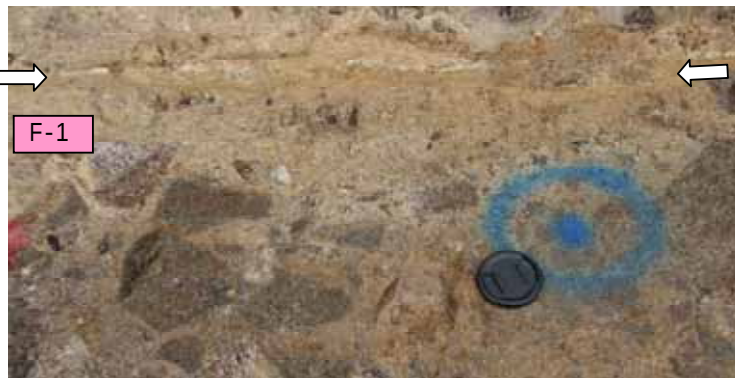
J5+6、DC-15m付近のF-1断層（掘削面底盤）  
断層周辺部は、破碎され角礫状を呈する。固結。  
黄白色の変質粘土を網目状に挟在する。
