浅場整備・覆砂箇所モニタリングについて

平成23年6月16日
国土交通省 出雲河川事務所

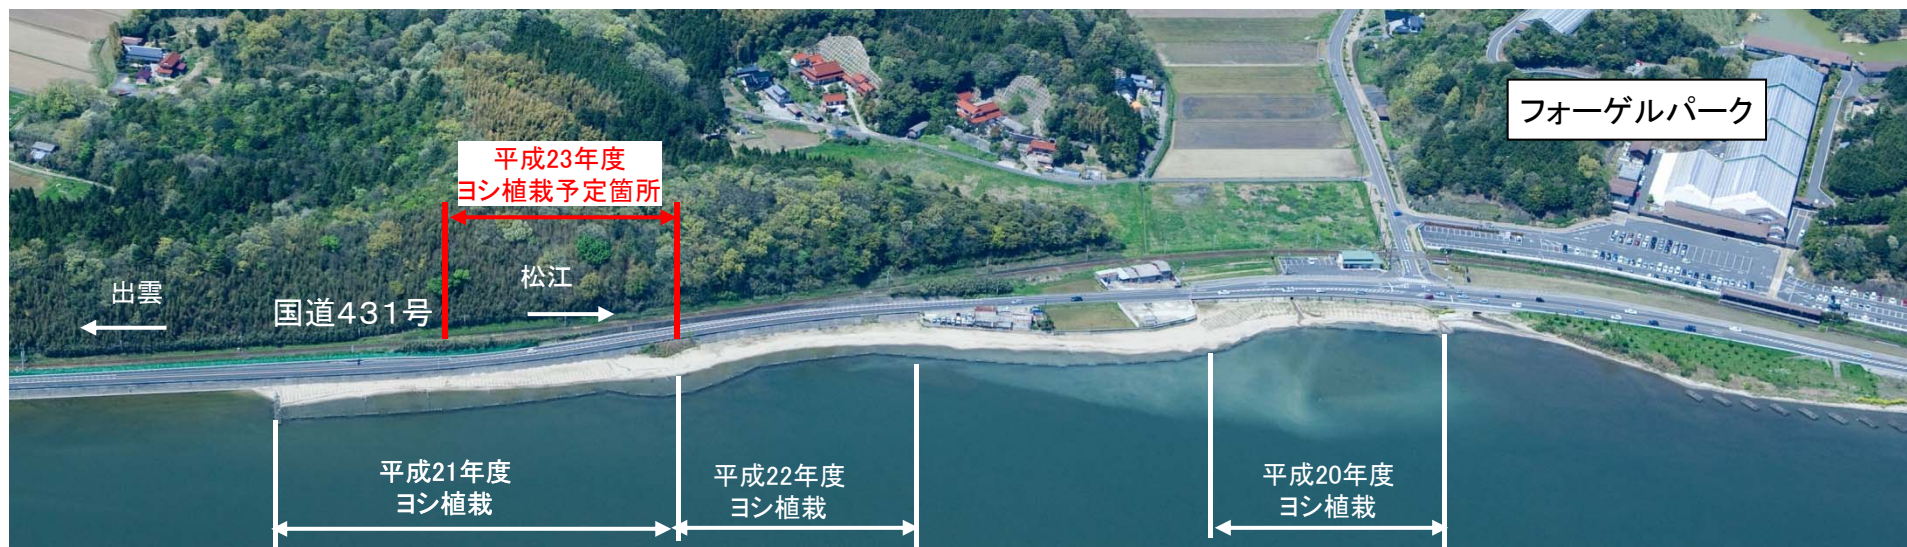
◇大垣地区は、平成20年度より地域と協働によるヨシ植栽を実施し、平成20年度に植栽を行った箇所はヨシの生育が確認されている。

◇平成21年度実施箇所は、波浪により竹ポットの流出が著しかった。

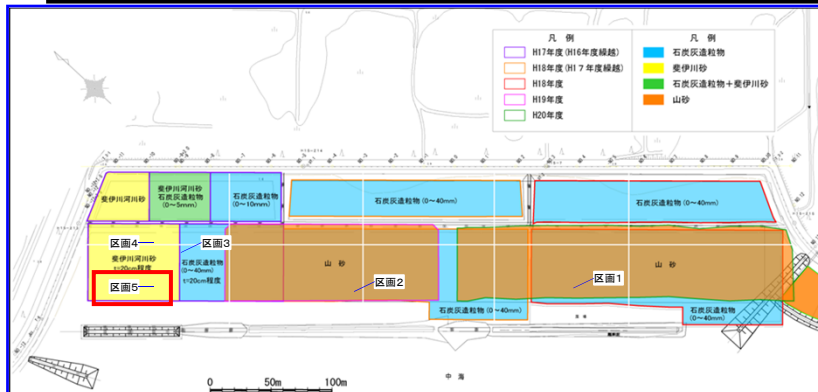
- ◇アマモの生育は、夏季調査時に区画5のみで確認され、冬季調査時には区画5でも生育が確認されず、移植した全箇所において消失した。
- ◇水温は、7月中旬～9月中旬までアマモの生育に影響を与える28℃を越え、塩分は、3月下旬～5月上旬の長期間にかけてアマモの最適塩分17PSUを下回り、7月中旬～下旬にアマモの生育限界塩分10PSUを下回った。
- ◇アマモの消失は、移植5ヶ月後までは生育が確認されていたことから、移植方法(実生による移植)によるものではなく、移植後の水温・塩分・光環境など複合的な影響による可能性があると考えられる。

夏季調査時における区画5のアマモの生育状況 (◎=生存)

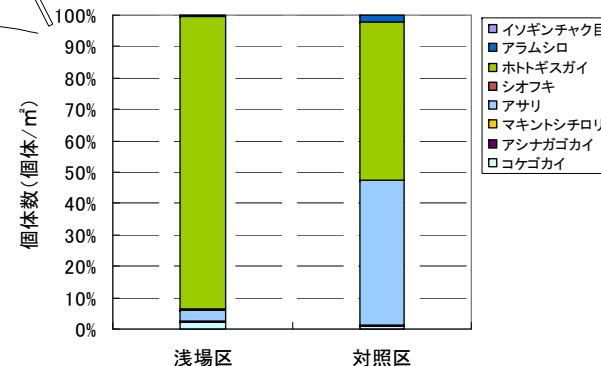
- ◇浅場区は、個体数・湿重量ともに非常に少ない。しかし、夏季から秋季にかけて殻長が大きくなっており、本箇所
で成長していると考えられる。
- ◇浅場区周辺では、シオグサ属等の海藻が多く見られ、それらが腐敗し底層が還元化したことによりアサリの生息
に影響を与えたと考えられる。
- ◇対照区は、夏季から秋季にかけて個体数は減少しているが、湿重量は増加し殻長も大きくなっており、本箇所
において成長していると考えられる。

ホトギスガイマット形成状況
