平成24年度 浅場・覆砂工事実施予定箇所

平成25年3月1日  
国土交通省 出雲河川事務所

# 平成24年度 宍道湖浄化事業工事箇所

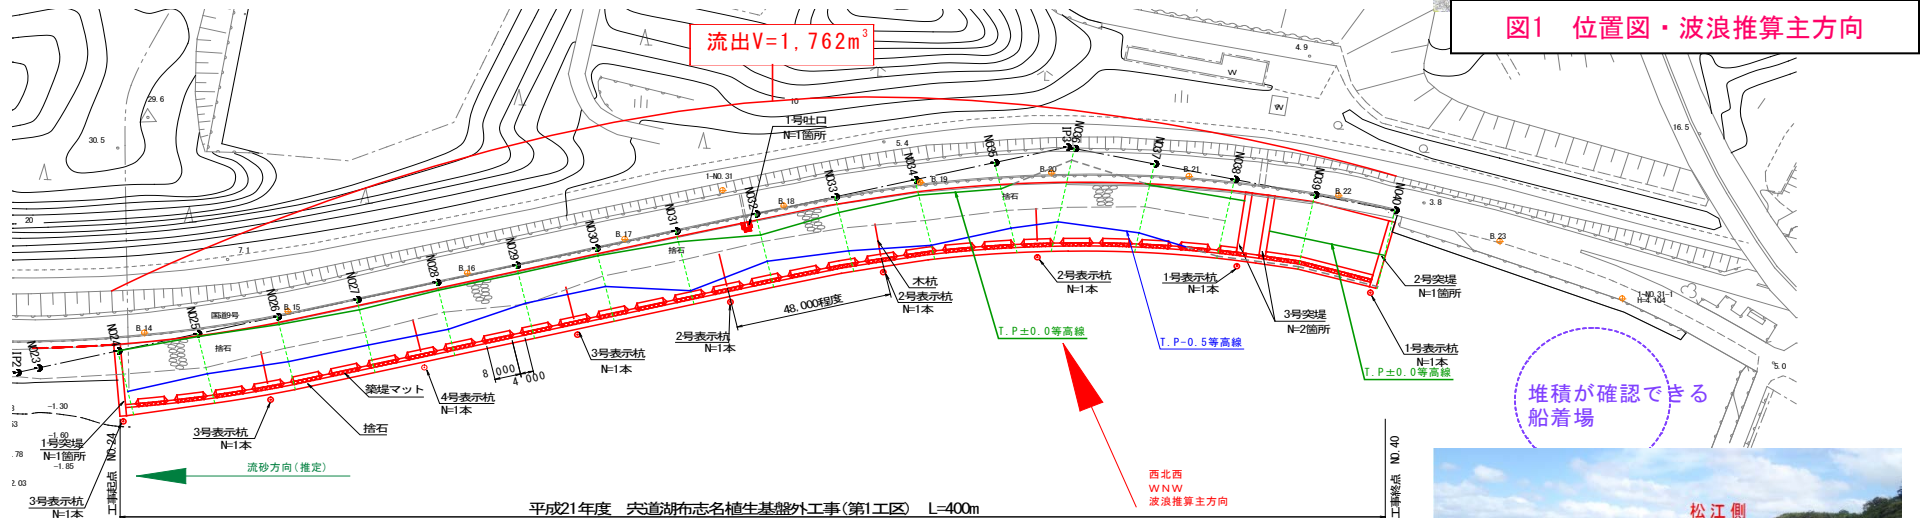
図2 浅場造成地平面図

当地区は平成21年度に浅場造成工事が行われている。平成21年の工事後の横断面図と平成23年8月の深  
浅測量の横断面図とを対比した結果、工事区間（測点N0, 24~N0, 40）で $V=1,762\text{m}^3$ の流出が確認された。

施工時の覆砂量が $V=3,400\text{m}^3$ であることから、約52%が流出したことになる。

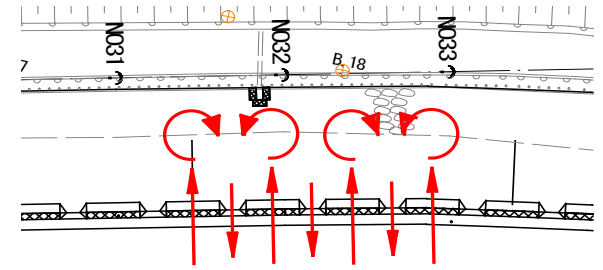
図4 当現場の流況を推定したイメージ  
（消波工の配置：検討①）

浅場造成の計画諸元の多くは工事済の施工実績から決まっているため、当現場の特有条件である下記2項目が流砂原因と仮定し、設計値の確認を行った。

- a) 設計波
- b) 消波工の配置（離岸堤の指針に準拠した不連続堤であること）

項目		検討内容と結果		判定
設計波	検討①	内容	既往設計は平成19年度までの風速データであり、平成23年度までのデータにて設計値の確認を行った。	×
		結果	1年確率波は既往設計より小さく、15年最大波は既往設計と同じ値となった。 $(H_0=0.83)$ （西北西）	
	検討②	内容	既往設計で検討している方向（西北西・北西・北北西・北）に加えて「西方向」からの波高を検討した。	×
		結果	最大波高は、検討①で行った主方向（西北西）の波高に概ね等しい結果となった。 $H_0=0.84 \approx 0.83$ （西北西）	
	検討③	内容	施工後の最大風速（ $V=15.8\text{m/s}$ ）と最大吹風距離（ $L=15.55\text{km}$ ）の組合せにおける波高を算定した。	×
		結果	設計波高は「 $H_0=0.92\text{m}$ 」消波工天端高は「 $T.P-0.16$ 」以上となり、既往設計「 $T.P-0.14$ 」と概ね等しい結果となった。	
消波工の配置	検討①	内容	消波工の配置（堤長及び開口幅）について「潜堤（人工リーフ）」の指針より流況を検討した。	○
		結果	現在の配置では、2基のリーフで1対の循環流が生じる流況「堆積が最も難しい流況になっている」と推定される。	
	検討②	内容	消波工の不連続堤について、「潜堤（人工リーフ）」の指針より波高伝達率を検討した。	○
		結果	現在の条件では算定図表の適用範囲外である。よって、当構造で「波高伝播率 $K_T=0.62$ 」を満足できる確証がない。

前記の結果より、対策は「消波工の配置の改善（連続堤にすること）」とする。
