平成23年度  
モニタリング調査およびその結果について

平成25年3月1日  
国土交通省 出雲河川事務所

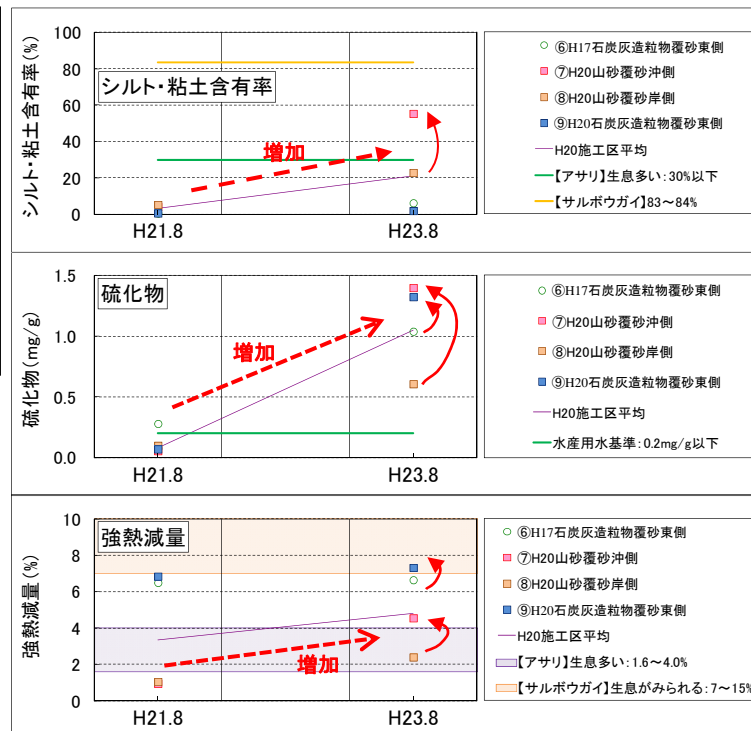
H23夏季 ⑨: 覆砂2-4の底質

- ◇シルト・粘土含有率、硫化物、強熱減量の増加が見られ、どの項目も悪化している。
- ◇水深4mを目安に、この前後で明らかに全ての項目で急激に悪化する傾向が見られる。
- ◇石炭灰造粒物は、貧酸素状態でも間隙水中のNH<sub>4</sub>-N、PO<sub>4</sub>-Pが増加していない一方、底質の強熱減量は高い。

石炭灰造粒物上に浮泥が堆積

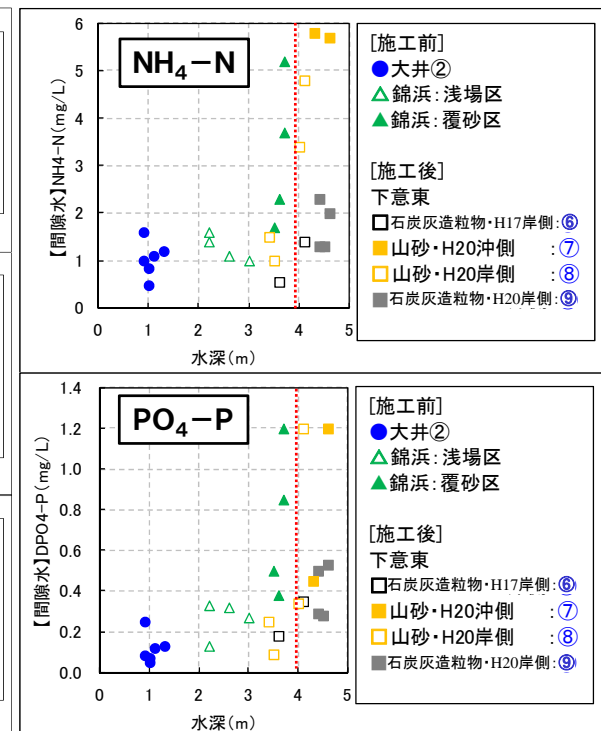
H23夏季 ⑨: 覆砂2-4の底質

浮泥を除去した状況
