平成24年度
モニタリング調査およびその結果について

平成25年7月30日
国土交通省 出雲河川事務所

平成24年度 モニタリング調査箇所

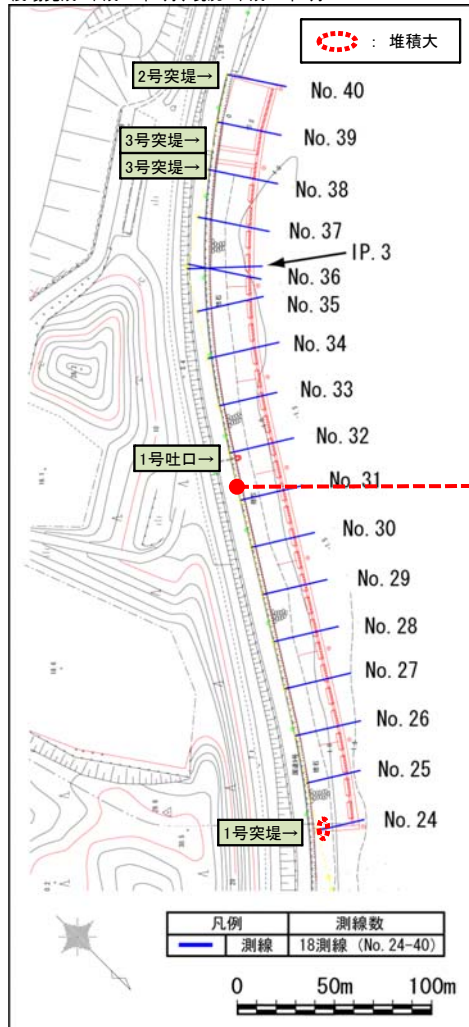
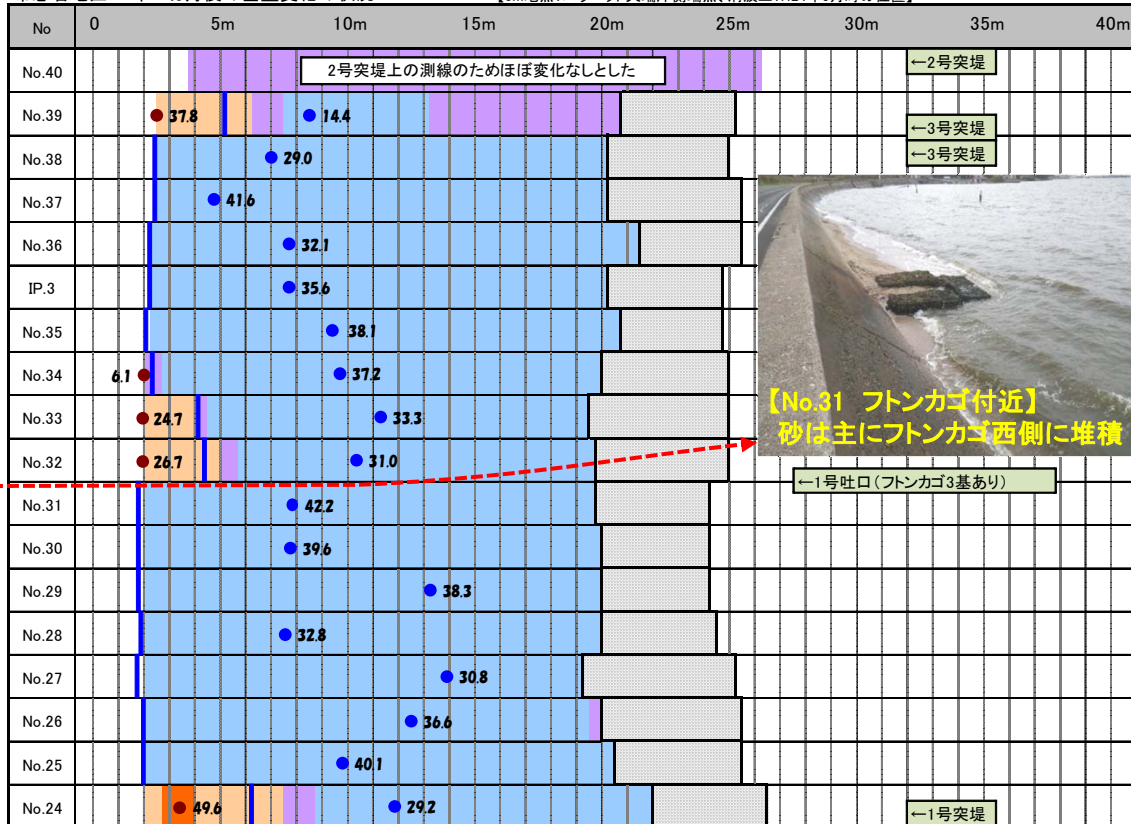
布志名地区 1年10ヵ月後の基盤変化の状況

◇整備後1年10ヵ月後の基盤の状況は、施工時の覆砂量3,400m³に対して1,742m³の減少が確認され、投入した砂の約51.2%が地区外へ流出した。

- 今回確認された砂の流出は、整備後に一冬経過した後の状況である。それを踏まえて、改善工事をH24～25年度に一部区間で実施している。
- 一冬経過したH26年の夏に改善箇所でも再度基盤調査を実施し、改善策の効果が発現しているかどうかを確認した上で、植生にこだわらず残りの区間の改善方針を検討する。

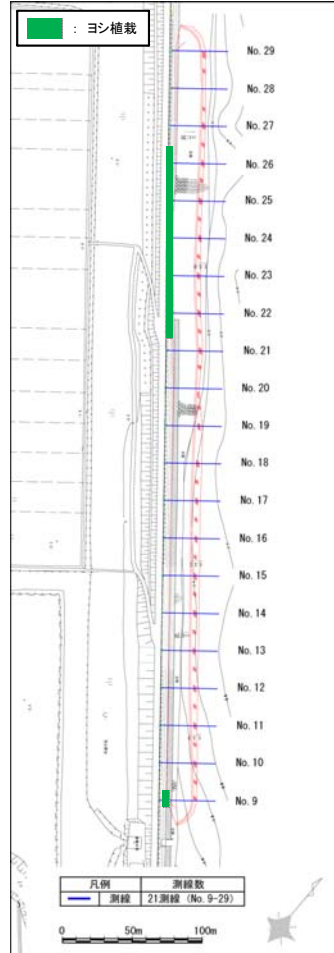
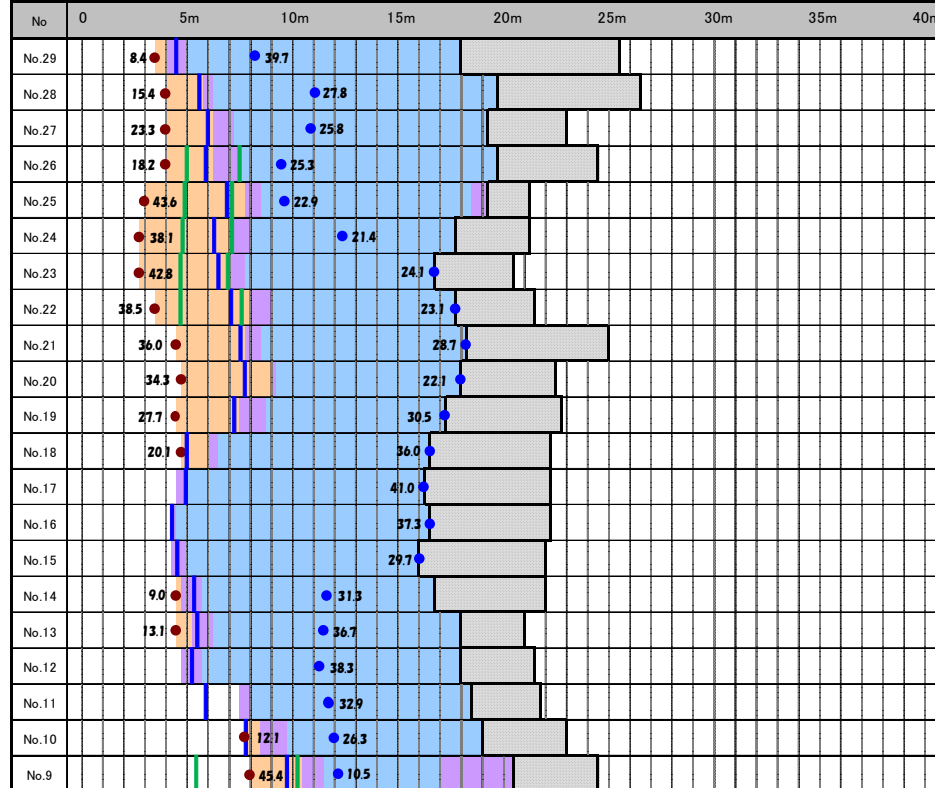
宍道①地区 2年4ヵ月後の基盤変化の状況

- ◇ 整備後2年4ヵ月後の基盤の状況は、施工時の覆砂量5,000m³に対して約1,066m³の減少が確認され、投入した砂の約21.3%が地区外へ流出した。
- ◇ 北側 (No.18～No.29) では岸沿いで砂の堆積がみられるが、それ以外の広い箇所では基盤が低下していた。
- ◇ 植生マットにより移植されたヨシは、南側は概ね残っていたが、北側はフンカゴ基部付近を除いて消失していた。

- 整備後約2年(二冬経過)の砂の流出量は、投入した砂の20%程度であり、基盤が現段階で安定していることも考えられる。
- そのため、再度二冬経過したH26年度に基盤調査を実施し、砂がさらに流出していないかどうかを確認する。
- 砂が引き続き流出しているようであれば、砂が流出した要因を究明し、改善策を検討する。

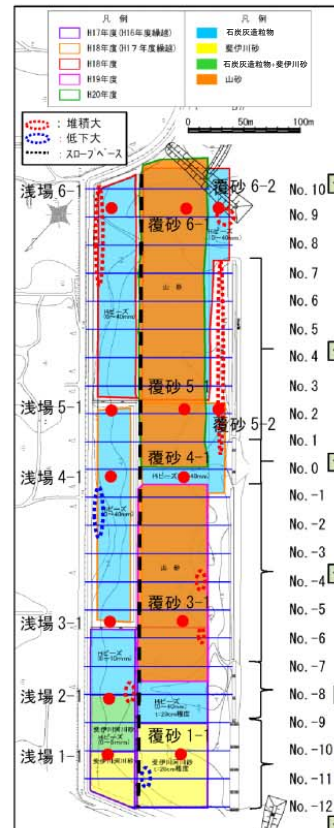
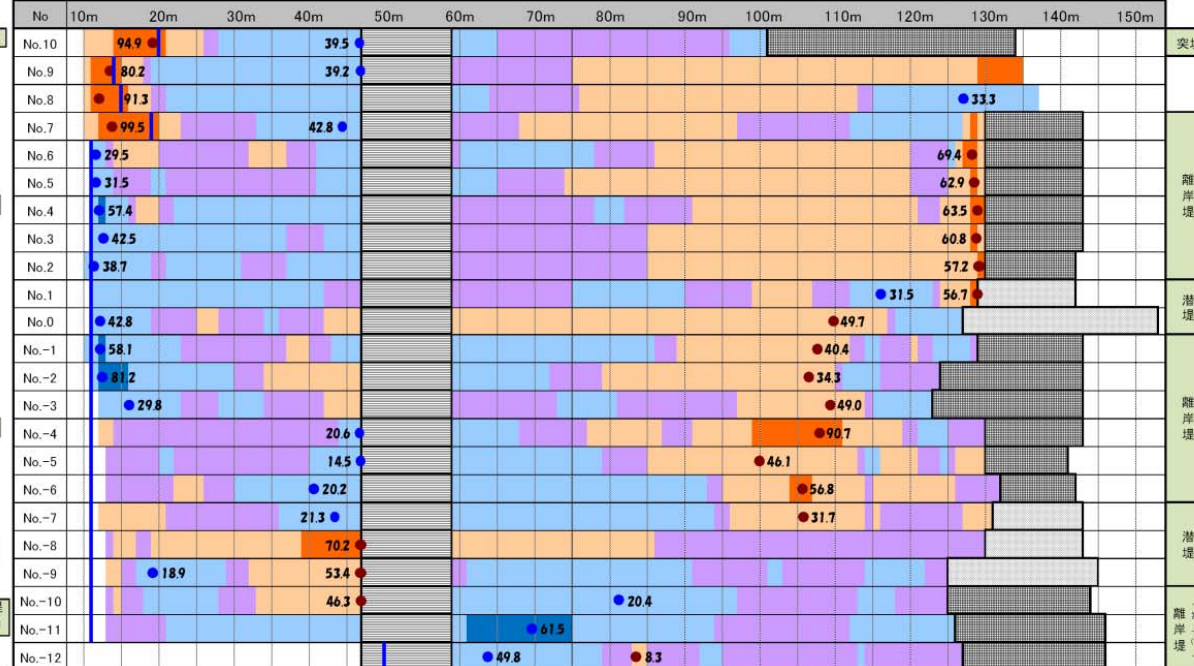
大崎地区 約1年8ヵ月後の基盤変化の状況

◇改善工事直後(H22年11月)にみられた覆砂区沖側や浅場区北側の基盤の低下は、今回確認されなかった。

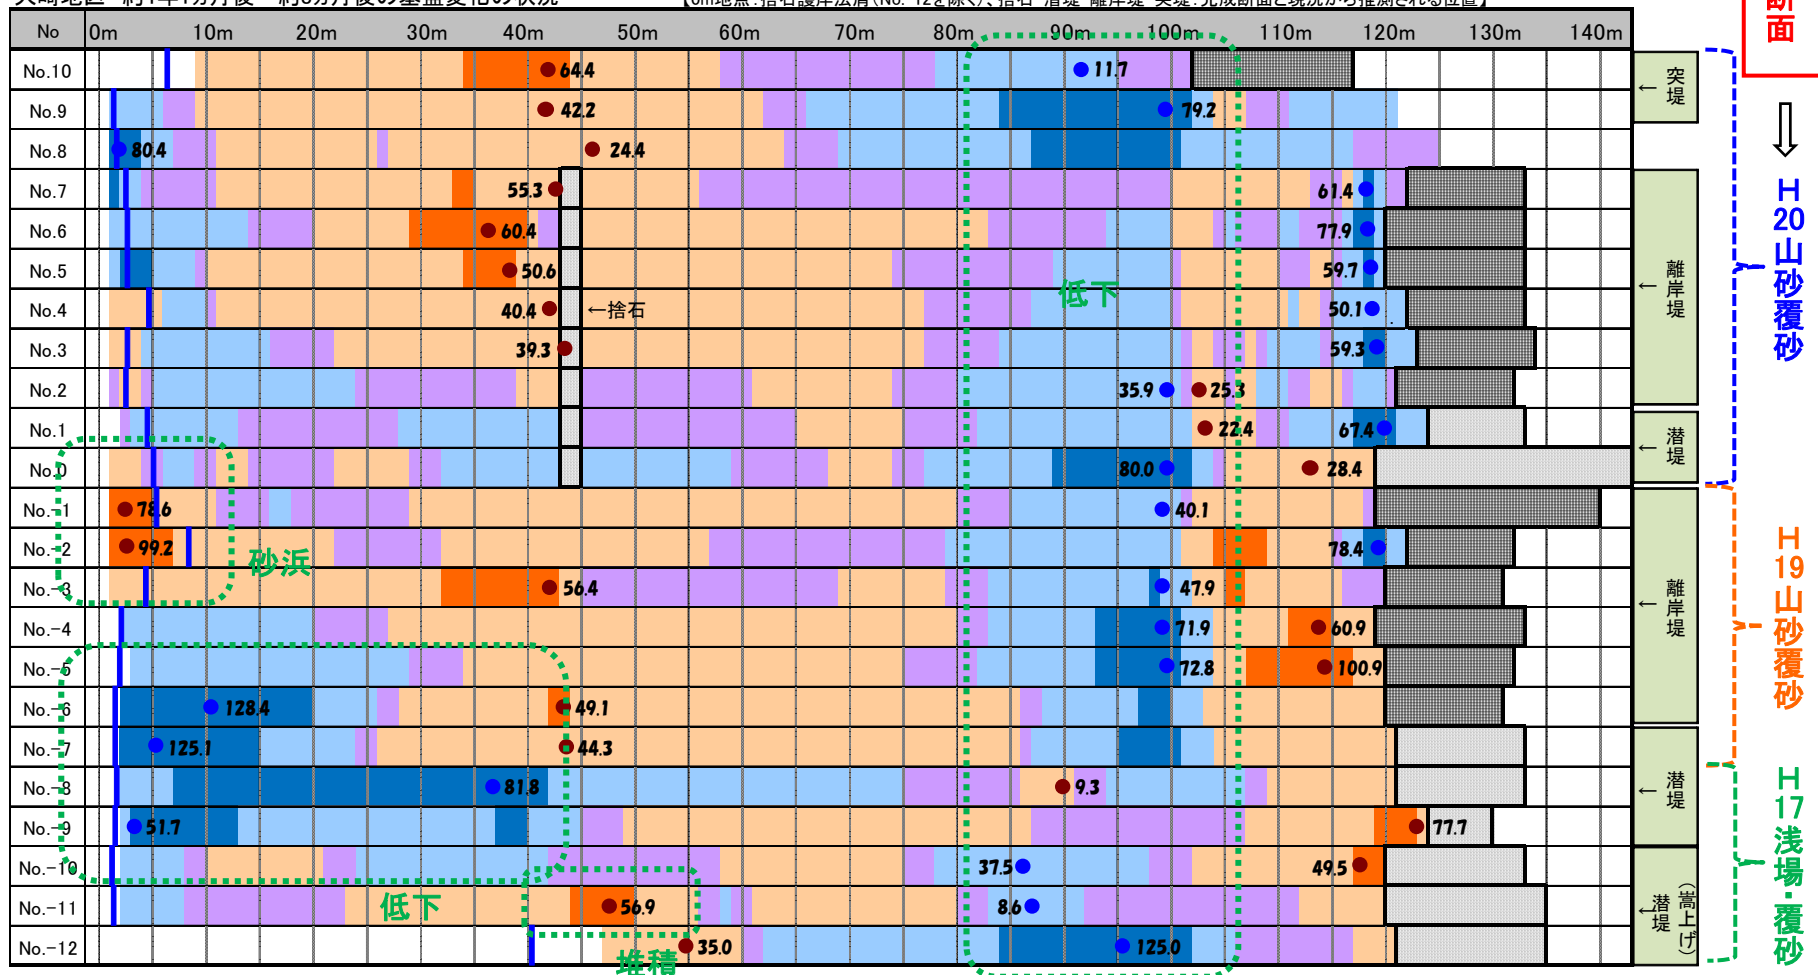
大崎地区 約4年1ヵ月後～約8ヵ月後の基盤変化の状況

- ◇H19-20覆砂区沖側やH16浅場区(北側)において、特に基盤の低下がみられていた。
- ◇H17浅場区(中央部)に砂浜がみられていた。

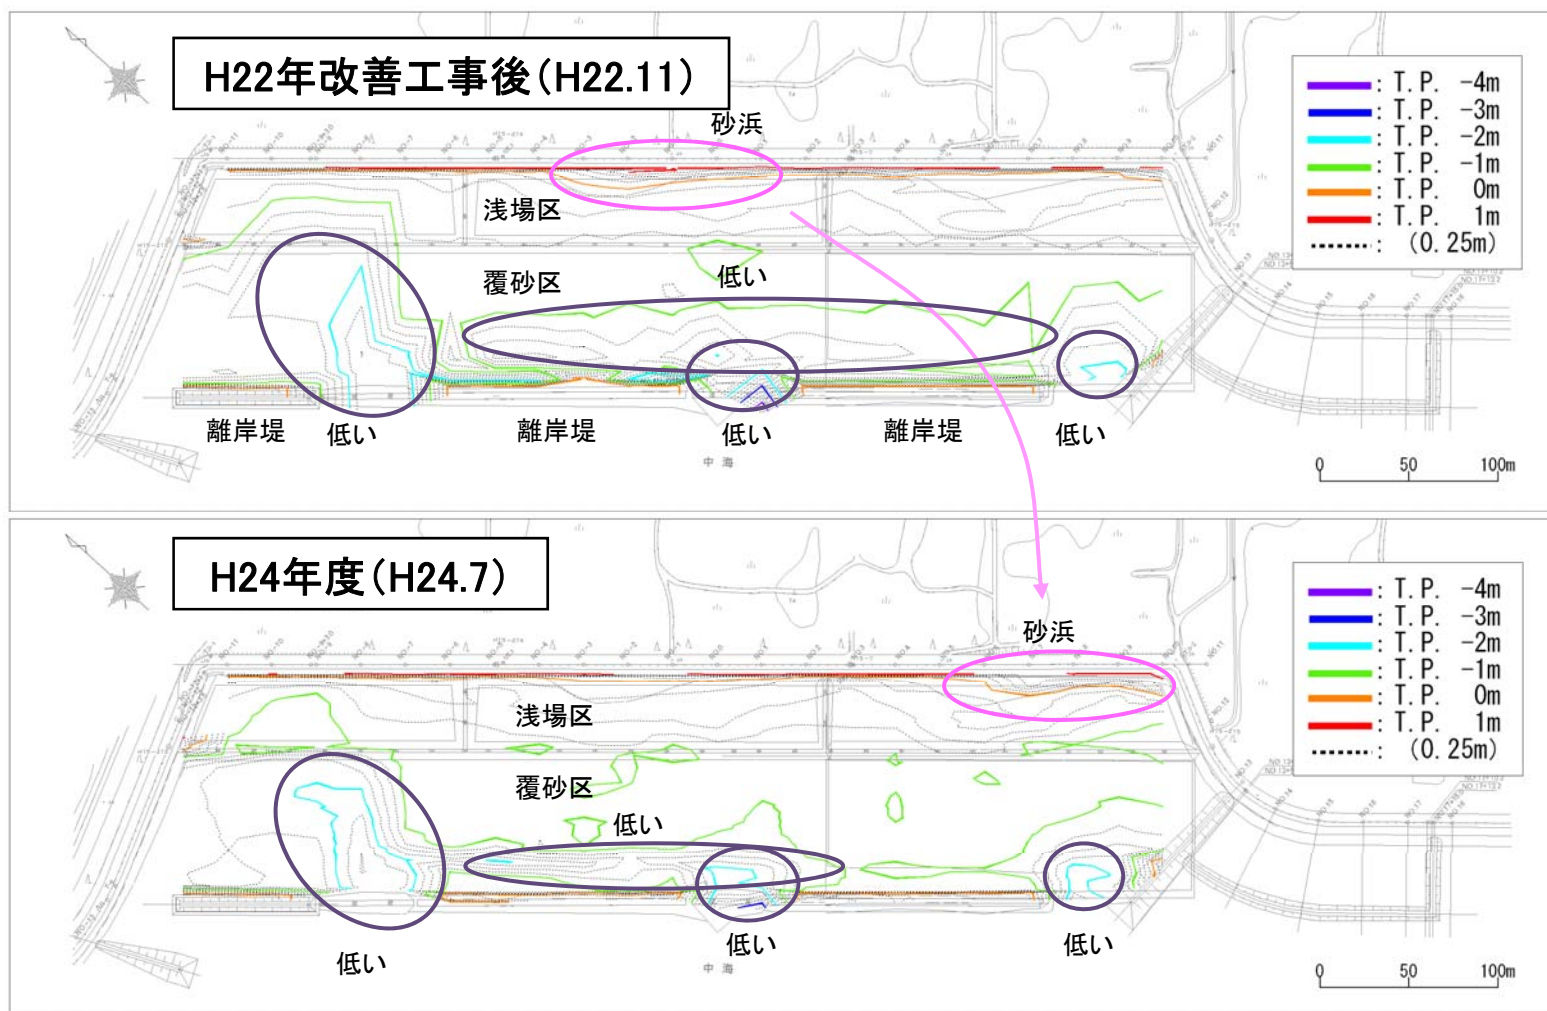
■ 参考：H22年改善工事後とH24年度の等深浅図

- ◇H22年度にみられた標高が低い箇所はH24年度も同様にみられたが、大きな低下はみられなかった。
- ◇H24年度は離岸堤の岸側に砂が堆積し、砂浜が南側に移動している状況が確認された。

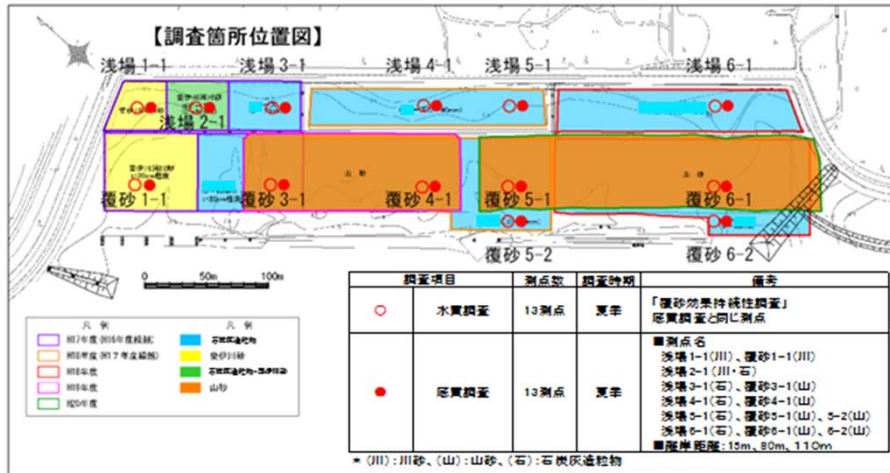
夏季 覆砂6-2の状況

Hiビーズ上に沖側の細砂が堆積
