# 平成26年度 モニタリング調査およびその結果について

平成27年7月29日

国土交通省 出雲河川事務所

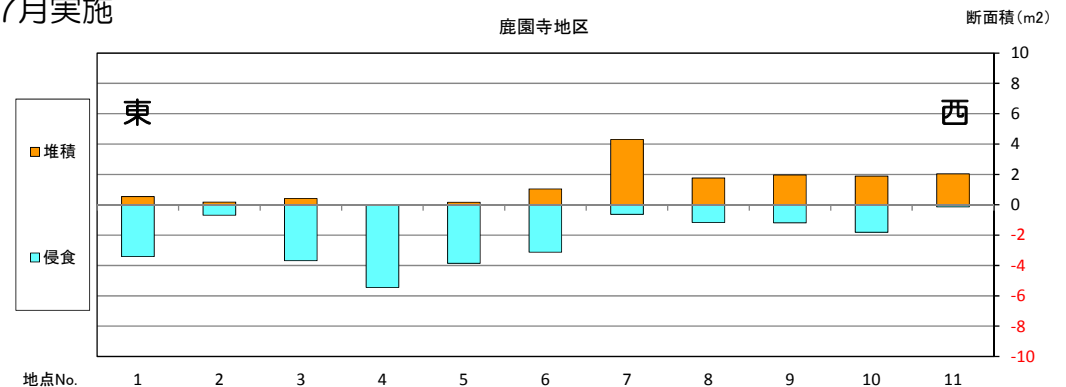
### 【土砂収支 (H24→H26)】

- ◇ 整備区の東側では覆砂した基盤が浸食されて低下傾向にあるが、これらの土砂は西側へ移動し岸側に堆積している。
- ◇ 西端付近は砂の打ち上げ高が突堤よりも高く、一部の土砂は突堤を越えて、地区外に流出している。
- ◇ 土砂収支をみると地区外への土砂流出量は約260m<sup>3</sup>で、養浜土量3400m<sup>3</sup>の約1割弱とわずかであり、浅場は概ね維持されている。

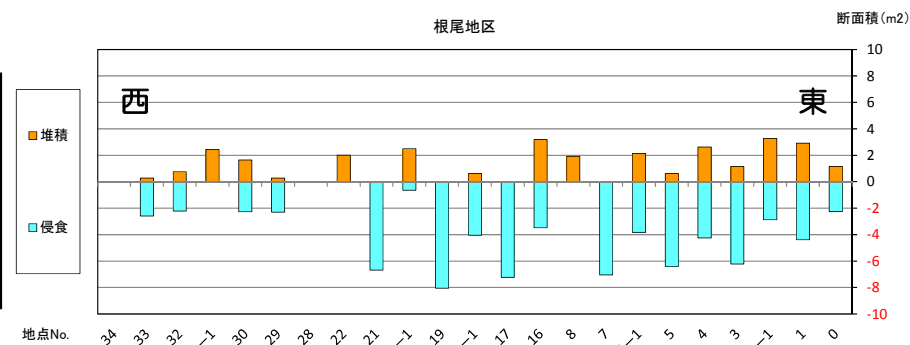
### 【土砂収支 (H24→H26)】

- ◇ 地区の東側と中間付近で護岸前面に土砂が堆積しているが、全体的には覆砂した基盤が浸食され低下傾向にある。特に中間部のNO.17～NO.22付近の浸食が大きく、施工前の地盤が露出している。
- ◇ 東端付近は砂の打ち上げ高が突堤よりも高く、基盤土砂は突堤を越えて、地区外に流出している。

- 施工後3年が経過し、ヤマトシジミの生息量の増加が確認され、浅場造成の整備効果がみられた。ただし、地区の東側は土砂の移動・流出が比較的大きく、泥岩が露出している場所も見られることから、ヤマトシジミの生息量も相対的に低い状況である。このため、基盤の安定化を図るための改善対策を実施する必要がある。

- 改善工事を検討・実施し、基盤形状の追跡調査によって改善工事の効果を検討する。

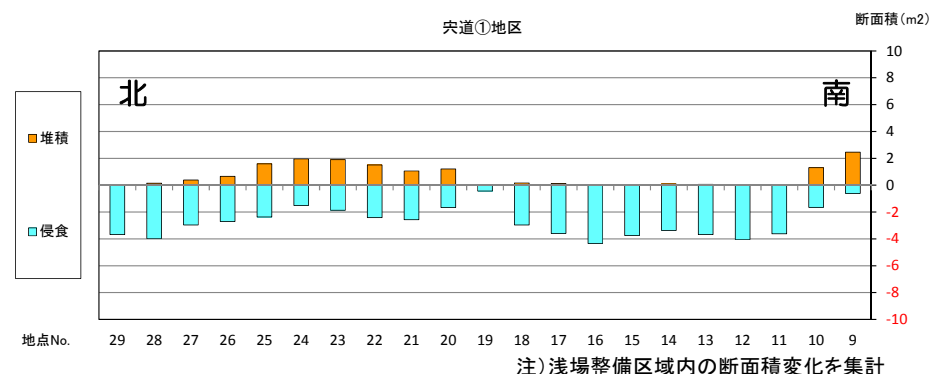
【土砂収支 (H21→H26)】

- ◇ 整備区の北側で護岸前面に土砂が堆積しているが、全体的には覆砂した基盤が浸食傾向にある。特に中央から南側は護岸付近まで浸食が進み、護岸の根固部が露出している。
- ◇ 南端付近は砂の打ち上げ高が突堤よりも高く、一部の土砂は突堤を越えて、地区外に流出している。
- ◇ 整備後から現在まで、土砂の流出が見られたが、近年2年間は流出も減少傾向にあり、概ね安定している。

- 沖側の基盤が浸食傾向、岸側が堆積傾向であり、整備基盤に比べて急勾配で安定しているため、養浜材の粒径が比較的粗いことが考えられる。
- 漂砂防止堤（フトンカゴ）と堤防護岸法尻との間に隙間があるため、岸側に堆積した土砂が漂砂下手側に流出している。また、土砂は地区南端の突堤を越えて地区外へ流出している。
- 近年2年間は、地区外への土砂流出量は減少したが、地区中央から南側の浸食が大きく砂浜の面積は減少している。

- 地区中央から南側が浸食傾向にあり、浅場面積が減少しているため、地区内の基盤を安定化させる必要がある。
- 近年、基盤土砂の地区外への流出量はわずかであるが、徐々に減少しているため、土砂の地区外流出を抑制する必要がある。

■改善工事を検討・実施し、基盤形状の追跡調査によって改善工事の効果を検討する。

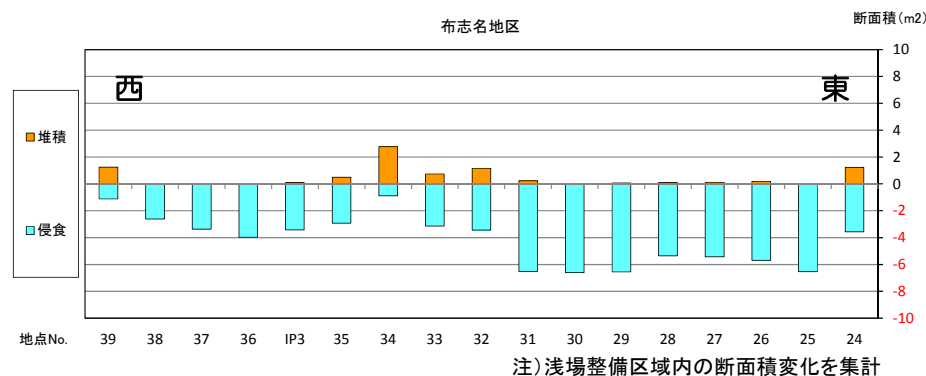
【土砂収支 (H21→H26)】

- ◇ 整備区の突堤や排水路（NO.32付近）の西側で護岸前面に土砂堆積もみられるが、全体的には基盤が浸食され低下傾向にある。
- ◇ 消波工を試験改善した区間（NO.36～40付近）では基盤高が平均で約7cm上昇しているが、改善していない区間では平均で約5cm浸食している。
- ◇ 東端付近は砂の打ち上げ高が突堤よりも高く、基盤土砂は突堤を越えて、東側に流出している。
- ◇ 整備後から現在まで、土砂の流出が見られたが、近年は堆積傾向にあり、概ね基盤は安定している。

- 築堤マットの嵩上げにより試験改善した区間では基盤高がやや上昇しているが、改善していない区間ではやや浸食している。
- 東端付近は砂の打ち上げ高が突堤よりも高く、基盤土砂は突堤を越えて、地区外に流出している。
- 土砂収支をみると整備後から現在までは養浜土量の約3割が流出したが、近年は若干の堆積に転じている。

- H24～25年度に一部区間で実施した消波工の試験改善により、基盤土砂の流出抑制の一定の効果が見られた。
- 試験改善を実施していない区間では施工時点からの基盤土砂の流出量が大きく、浅場面積が減少しているため、漂砂の移動抑制や土砂の地区外流出を抑制する必要がある。

■改善工事を検討・実施し、基盤形状の追跡調査によって改善工事の効果を検討する。

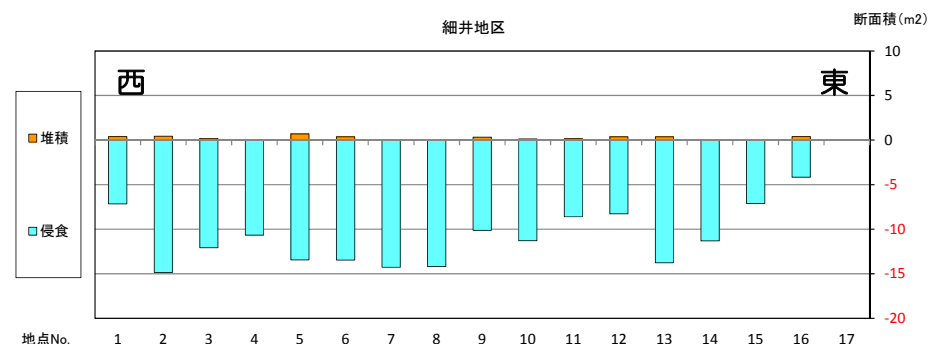
### 【土砂収支 (H23→H26)】

- ◇ 浅場はスロープベース付近で浸食し、岸側が堆積しているが、1/25勾配で概ね安定している。基盤土砂は東側に移動している。
- ◇ 地区外への土砂流出量はやや多いが、基盤は概ね安定していると考えられ、浅場は維持されている。

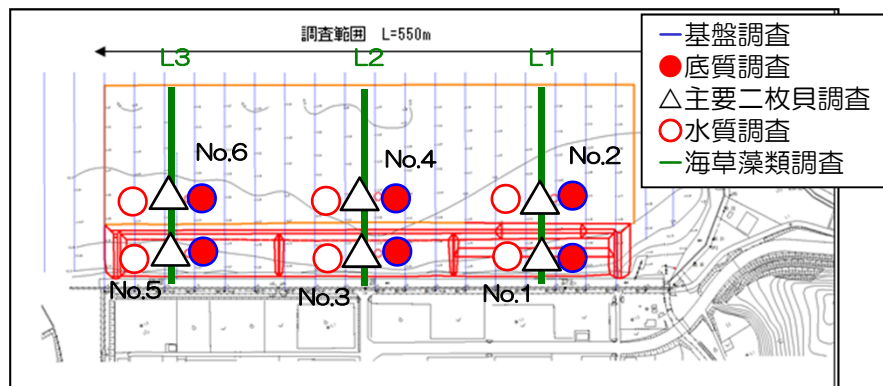
- ◇主要二枚貝としてアサリが確認されたが、その個体数はわずかで、ホトトギスガイの方が大幅に多かった。
- ◇整備後にアサリの生息量が減少している一方で、ホトトギスガイは増加している。
- ◇アサリが減少した原因は、ホトトギスガイのマットによる被覆が考えられる。

【ホトトギスガイのマットの状況】 一面にホトトギスガイが見られる

- ホトトギスガイのマット形成が浅場整備箇所における特有の状況か否かを把握するため、未整備箇所も含めて本種のモニタリングを実施する。

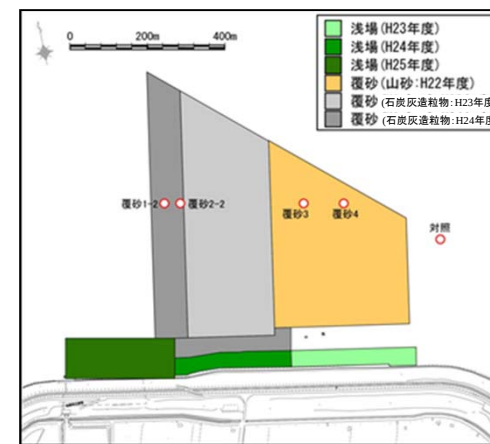
◇湖底には新生堆積物が見られ、場所によっては覆砂材を完全に被覆する状況となっている。

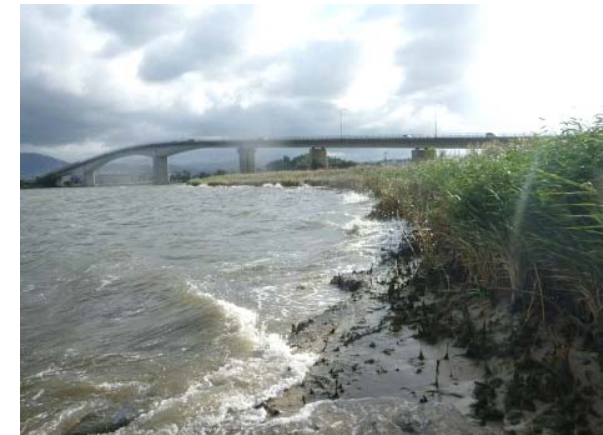
- ◇地区北側は、改善工事で新設した突堤により基盤が安定している。
- ◇一方、地区南側のオオクグ生育地付近は、湖岸が大きく侵食され、流出した土砂は大橋川河口部に流れ込んでいる。

【地区南側：侵食され後退した汀線】

- 底質の強熱減量・硫化物の低下から、改善工事による底質の改善効果が確認された。
- 地区南側のオオクグ生育地付近では、湖岸の侵食を防止する必要がある。

- 改善工事の効果が確認されたことから、モニタリングは終了する。
- ただし、地区の南側については、改善工事を検討・実施し、基盤形状の追跡調査によって改善工事の効果を検討する。
