平成27年度 モニタリング調査およびその結果について

平成28年7月20日

国土交通省 出雲河川事務所

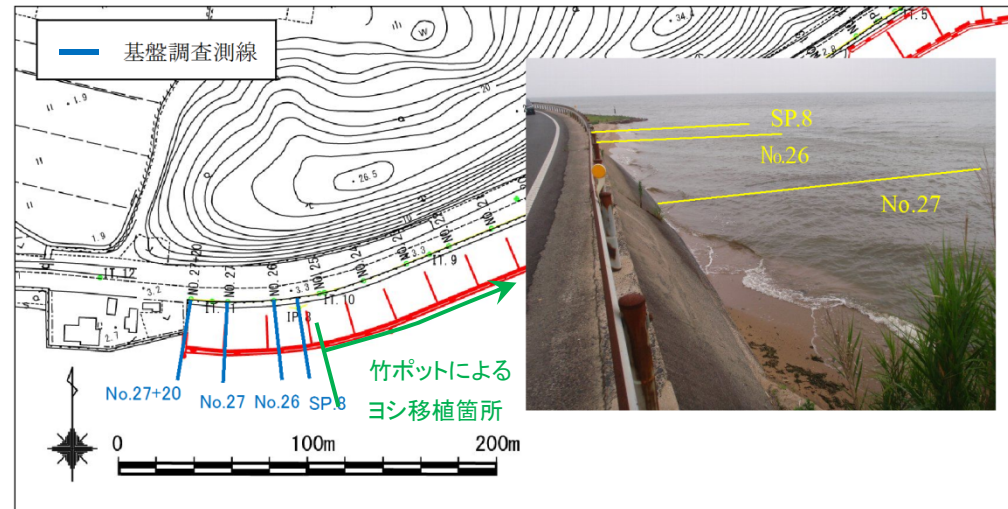
【約3年4ヵ月後の基盤変化の状況】

- ◇造成後の基盤は、西端岸側で10cm程度、東端岸側で5～55cm程度の堆積がみられたが、全体的には侵食傾向にあり、5～46cm程度侵食していた。
- ◇覆砂した砂は、本地区のほぼ全面を覆う状況にはあったが、ごく一部では施工前の基盤が露出している箇所が確認された。

- 施工後3年が経過し、ヤマトシジミの生息量の増加が確認され、浅場造成の整備効果がみられた。ただし、造成後の基盤は全体的に低下傾向にあることから、基盤の安定度については今後の推移を確認する必要がある。

- 浅場整備の効果が確認されたことから、モニタリングは終了する。
- 基盤の安定度は、河川巡視時に定点写真を撮影するなど、基盤の状況について確認する。

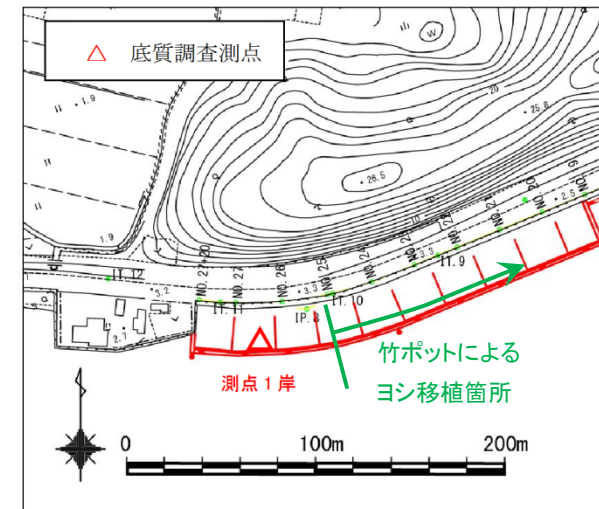
【底質の施工前後の比較】

◇施工後の底質は、ヤマトシジミの生息環境として好適な環境（シルト・粘土含有率、50%粒径、硫化物、強熱減量）であることを示していた。

整備前 (H22)	整備後 (H27)
<ul style="list-style-type: none"> 底質は主に泥岩。その一部に厚さ2cm程度の粗砂～粘土が薄く堆積。 底質は還元的ではなかった（暗色～黒色の砂泥なし）。 	<ul style="list-style-type: none"> 全層が砂礫（深さ14cm以上）。覆砂された砂と考えられる。 底質は還元的ではなかった（暗色～黒色の砂礫なし）。

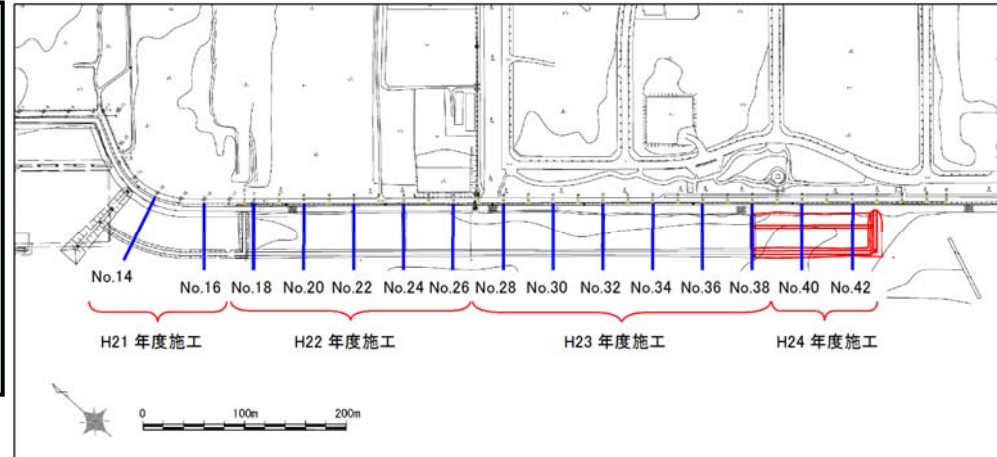
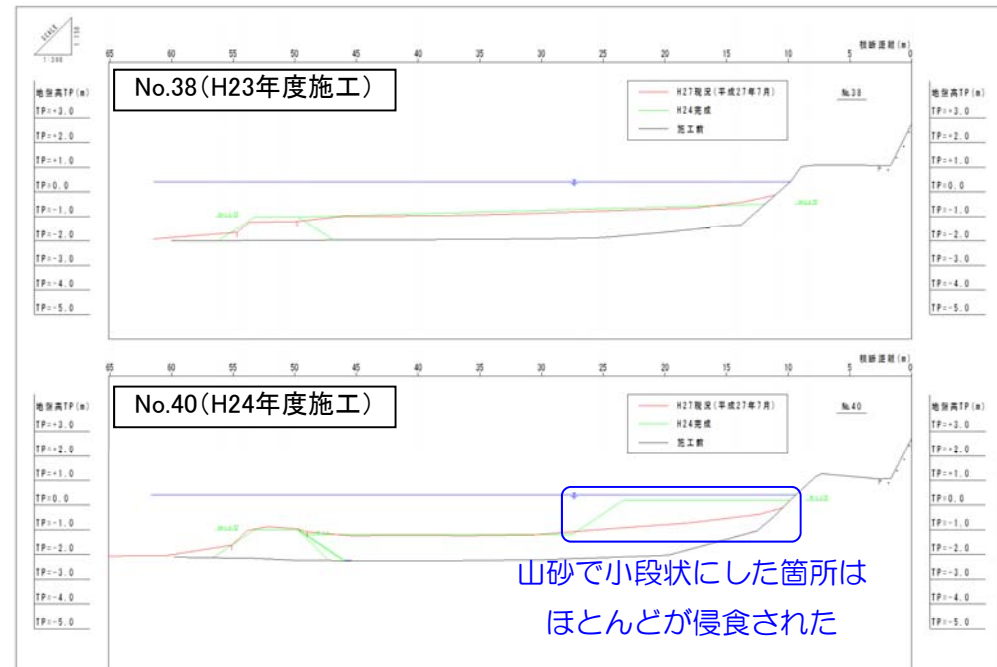
【約2年4ヵ月後～約5年2ヵ月後の基盤変化の状況】

- ◇H21～23施工区：岸側の捨石前面で堆積傾向にあるが、その沖側では侵食傾向にある。
- ◇H24施工区（2段で覆砂）：岸側の覆砂箇所では侵食傾向（砂の侵食は5～110cm程度）、沖側の覆砂箇所では堆積傾向にある（砂の堆積は5～40cm程度）。
- ◇全体で約7,261m³（覆砂量の1/4程度）の基盤の流出がみられた。

- 施工後3年が経過し、アサリにとっての良好な生息環境が形成され、アサリの生息量も良好であり、浅場の整備効果がみられる。ただし、造成後の基盤は全体的に低下傾向にあることから、基盤の安定度については今後の推移を確認する必要がある。

- 浅場整備の効果が確認されたことから、モニタリングは終了する。
- 基盤の安定度は、河川巡視時に定点写真を撮影するなど、基盤の状況を確認する。

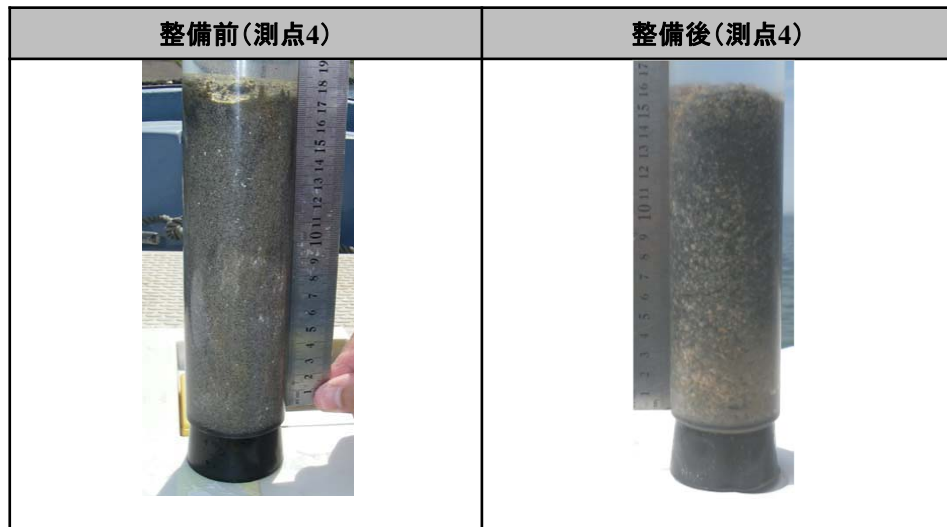
【底質の施工前後の比較】

◇施工後の底質は、アサリの生息環境として好適な環境（シルト・粘土含有率、硫化物、強熱減量）であることを示していた。

◇また、対照区（浅場未整備箇所）よりも好適な環境と考えられた。

- 底質は主に細砂～中砂。鉛直方向での目立った粒径の変化はなし。
- 底質は還元的ではなかった（暗色～黒色の砂なし）。

- 全層が砂礫（深さ16cm以上）。覆砂された砂であると考えられる。
- 底質は還元的ではなかった（暗色～黒色の砂礫なし）。

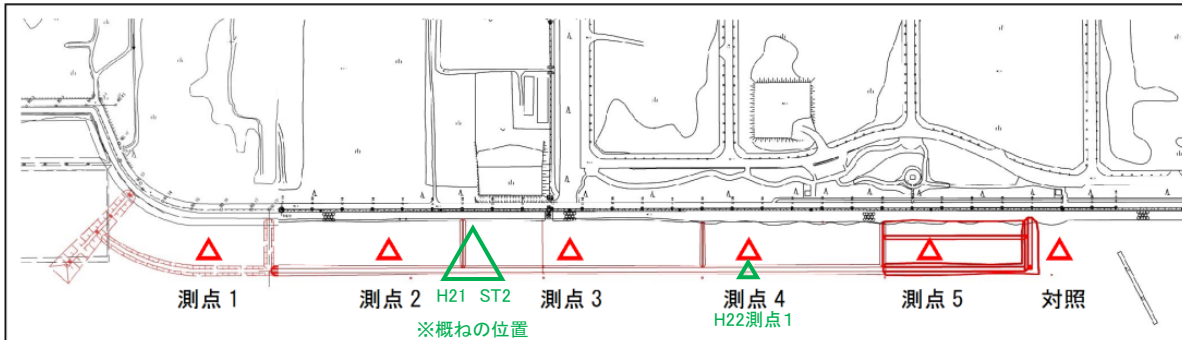
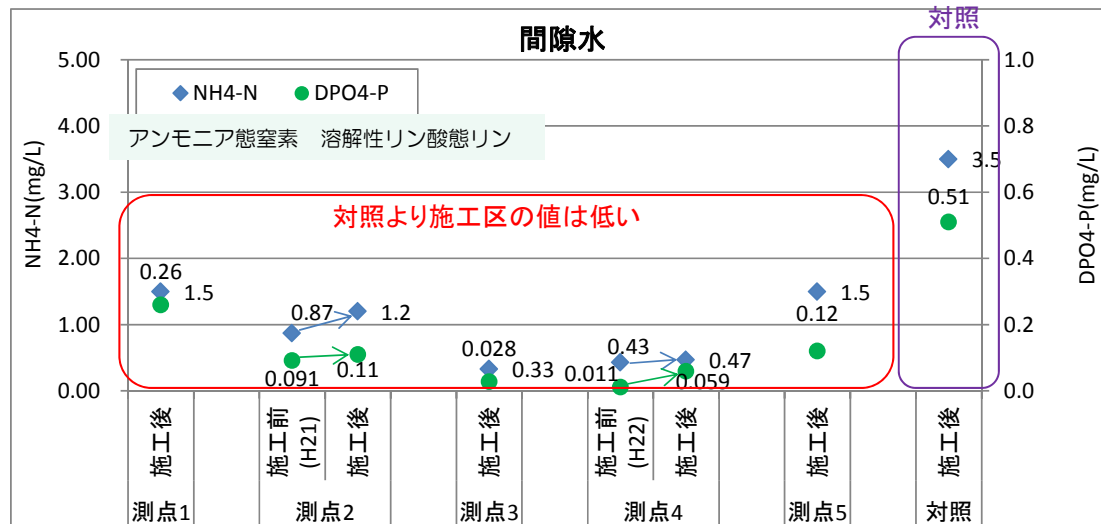
【間隙水の施工前後の比較】

- ◇ 施工後の間隙水の水質は、施工区の全ての地点で対照区（浅場未整備箇所）を下回っていた。
- ◇ 施工前後の間隙水の水質を比較すると、施工前後で変化はほとんどみられなかった。

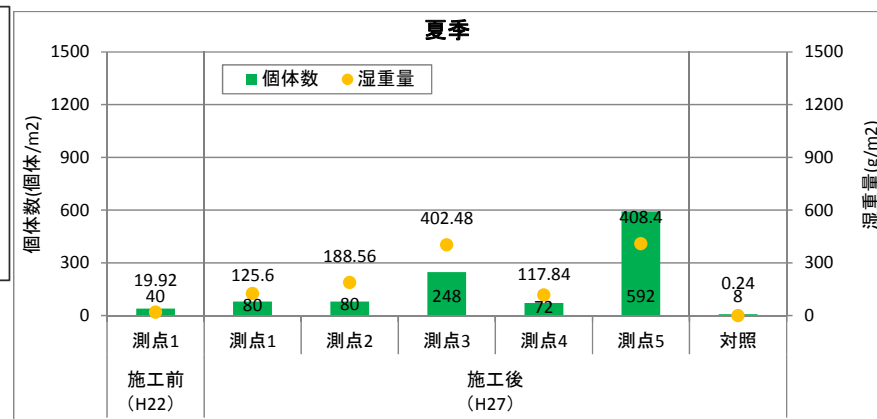
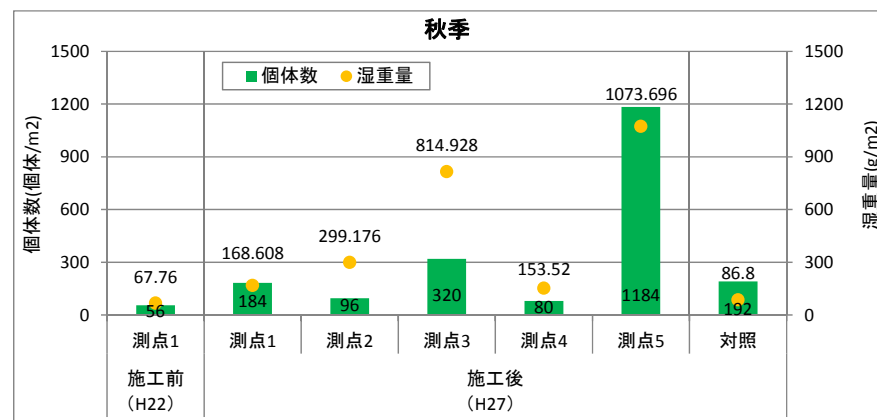
【アサリの個体数・湿重量の施工前後の比較】

- ◇施工後のアサリの湿重量は、施工区の全ての地点で対照区（浅場未整備箇所）を上回っていた。
- ◇施工前後のアサリの生息量を比較すると、施工後（H27：測点4）の値は、施工前（H22：測点1）よりも多かった。
- ◇サルボウガイの生息は確認されていない。

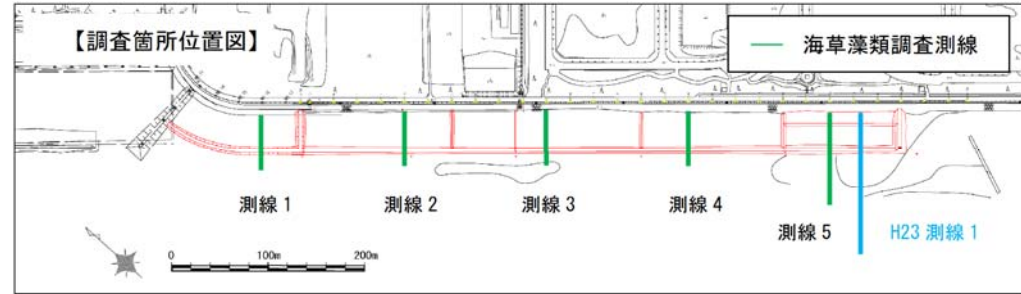
【基質別海藻類の施工前（H23年度測線1）と施工後（H27年度測線5）の比較】⇒

◇施工後（H27：測線5）の確認種数は15種で、施工前（H23：測線1）の9種から増加した。個別箇所で見ると、浅場区の春季やスロープベースの夏季・秋季ではやや増加がみられた。

◇施工後の被度は、個別箇所で見ると、浅場区では施工前後で大きな変化はみられなかった。なお、スロープベースや自然湖底部で、施工後の秋季に被度が大きく低下しているが、これは施工前の秋季に寄り藻状あるいは湖底に繁茂していたオゴノリ属が多く確認されたためである。

◇施工前後で海草のアマモ、コアマモは確認されなかった。

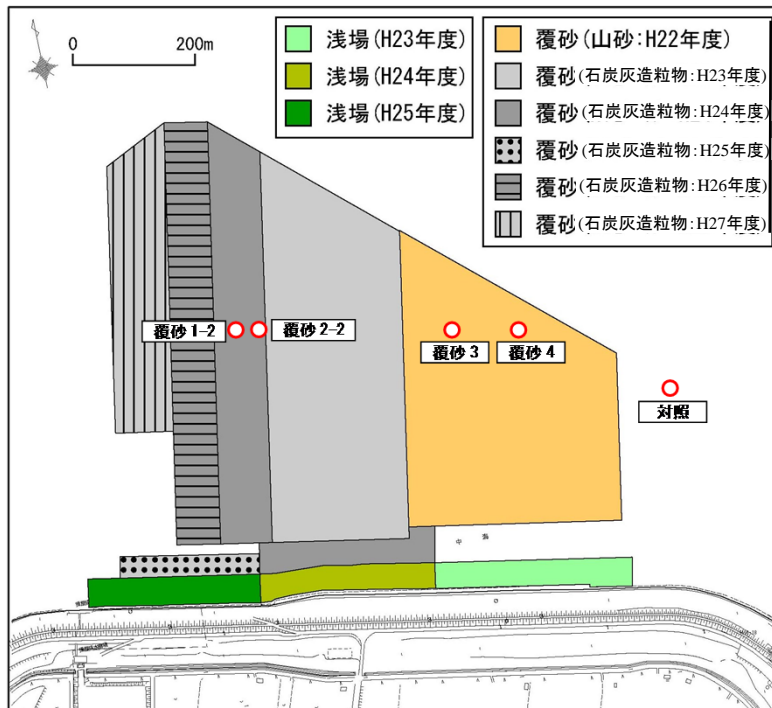
【底質の状況】

◇湖底の新生堆積物の厚さは0.5～1cmと薄い状況であった（潜水して計測）。
 ◇ホトトギスガイが、覆砂1-2、2-2、3でパッチ状に分布しており、覆砂4ではわずかに分布する程度であった。対照ではホトトギスガイは確認されなかった。

覆砂 1-2[石炭灰造粒物]	覆砂 2-2[石炭灰造粒物]	覆砂 3[山砂]	覆砂 4 山[砂]	対照
新生堆積物の厚さ (1cm)	新生堆積物の厚さ (0.5～1cm)	新生堆積物の厚さ (0.5cm)	新生堆積物の厚さ (0.5cm)	新生堆積物の厚さ (1cm)
水深 3.6m	水深 3.5m	水深 3.6m	水深 3.7m	水深 4.1m
ホトトギスガイはパ ッチ状に分布	ホトトギスガイはパ ッチ状に分布	ホトトギスガイはパ ッチ状に分布	ホトトギスガイはわ ずかに分布	ホトトギスガイは確 認なし

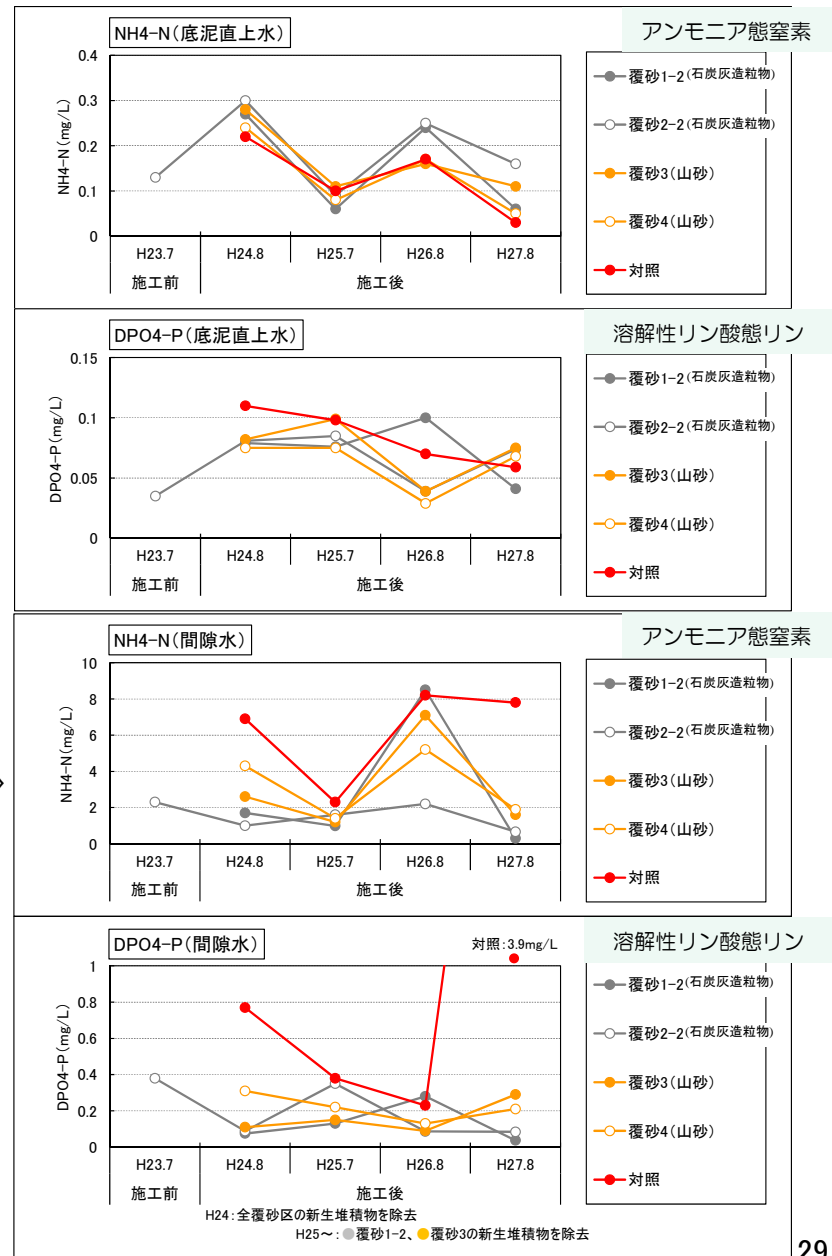
【水質の経年変化】⇒

◇ 間隙水の覆砂区（覆砂1-2～覆砂4）と対照区（対照）を比較すると、NH4-N・DPO4-Pともに、対照区より覆砂区が低い。底泥直上水では同様の状況はみられず、風波の攪拌などが原因と考えられる。

◇ 間隙水の経年変化をみると、NH4-N・DPO4-Pともに、年によって若干の増減はあるものの、全体的には施工後から増加傾向にはなく、覆砂効果は持続しているものと考えられる。

- 施工後4年目の状況から、覆砂効果は持続しているものと考えられる。

- 調査5年目（H28年度）の調査結果を踏まえて、覆砂効果の持続性の程度について検討する。

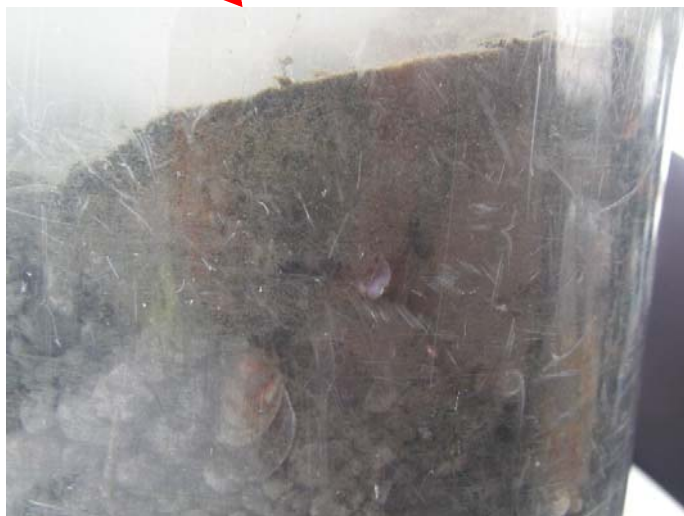
【コアおよび新生堆積物の状況】

◇石炭灰造粒物上には厚さ2~4cm程度、平均で3cm程度の新生堆積物が確認された。

■今後、当該地区において、どの程度新生堆積物が堆積するのかを把握するために、5年目までモニタリングを継続する。

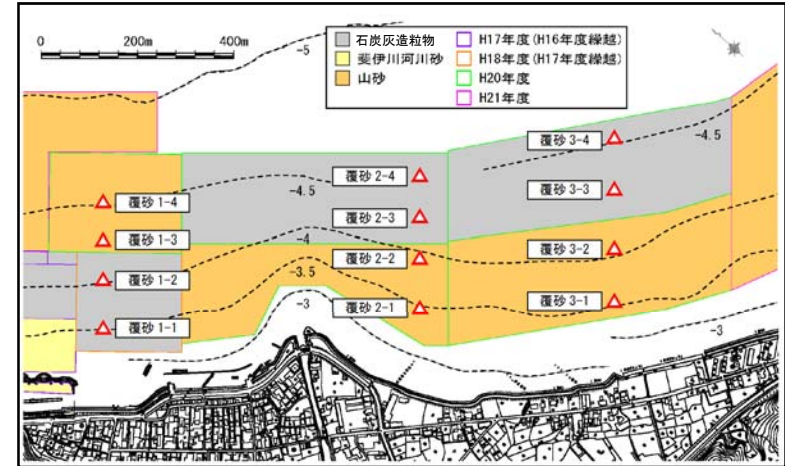
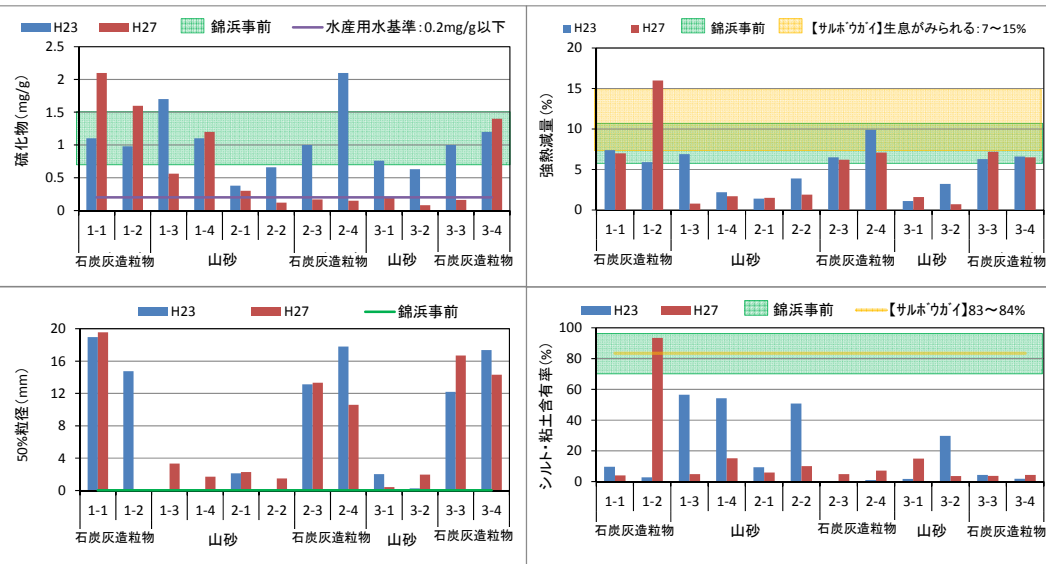
- ◇硫化物：多くの地点で硫化物の値は低下傾向にあり、6地点で水産用水基準を満足していた。
- ◇強熱減量：多くの地点で強熱減量の値は変化なしか、減少傾向にあった。サルボウガイが生息するとされる7~15%と比較すると、石炭灰造粒物の地点では概ねその範囲内であったが、山砂の地点では全体的に低い値であった。
- ◇50%粒径：整備前後で顕著な変化はみられなかった。
- ◇シルト・粘土含有率：多くの地点で変化なしか、減少傾向にあった。サルボウガイが生息するとされる83~84%と比較すると、石炭灰造粒物上に泥が堆積した覆砂1-2のみが概ね適していた。

H27 山砂地点 覆砂1-3
の底質の状況

H27 石炭灰造粒物地点
覆砂2-3の底質の状況

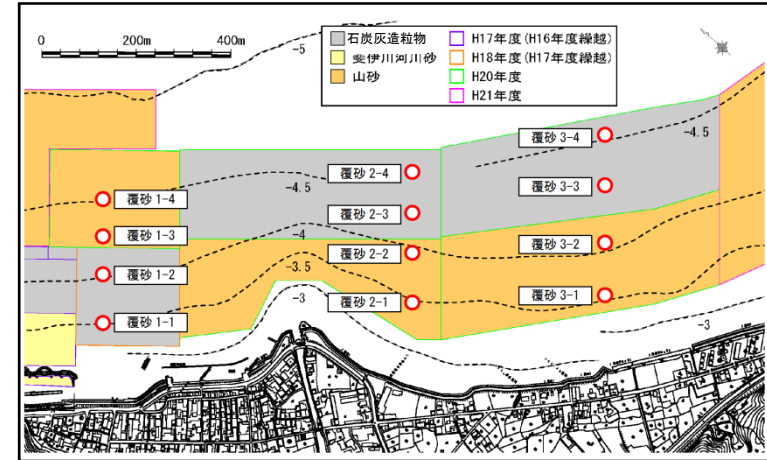
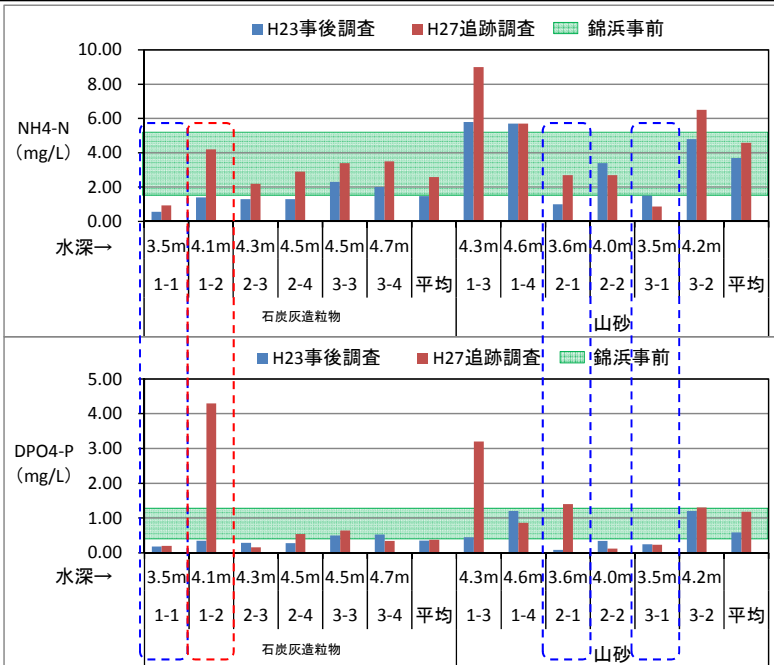
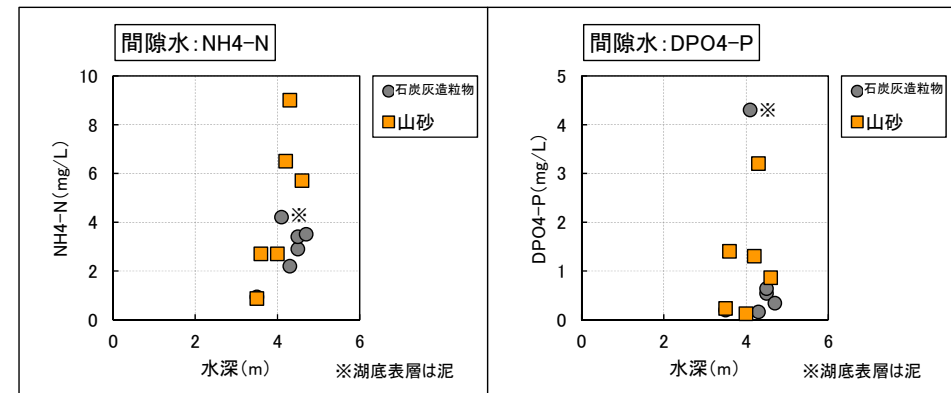
【水質（間隙水）の変化の状況】

◇NH4-Nは、ほぼ全地点（石炭灰造粒物区、山砂区）で値が増加していた。DPO4-Pは、山砂区では増加傾向であったが、石炭灰造粒物区では変化がみられなかった。

◇4m以浅の箇所では、間隙水の水質は低い傾向にあった。

◇近隣の自然湖底部の値（錦浜：H23年度）と比較して、NH4-Nは石炭灰造粒物、山砂ともに同程度であったが、DPO4-Pは大半が低い値を示していた。

※赤枠（覆砂1-2）：現状では泥（新生堆積物）が厚く堆積しているため、石炭灰造粒物区の値としては評価値から除外した。

- 覆砂による底質の改善効果は、平成23年度から概ね持続していると考えられることから、平成27年度で追跡調査は終了とする。
- 水深4mを超えると覆砂効果の持続性に課題があることは、平成27年度も同様に確認されたことから、現在の中海での覆砂は、これまで通り水深4mまでを基本に行う。

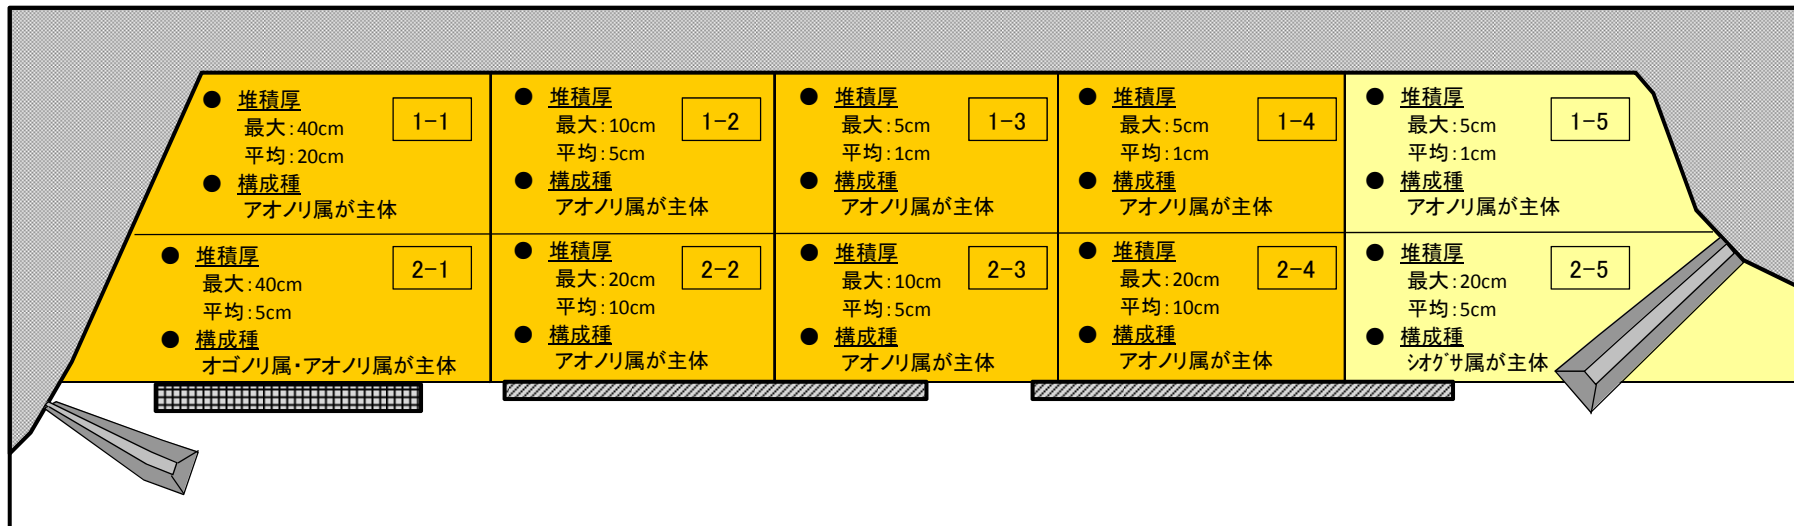
【寄り藻の平面分布状況】

- ◇寄り藻の平均被度は全ての区画で10%以下で、南側では5%未満と過年度と比べて低かった。
- ◇寄り藻の堆積厚は、地区北側で確認されたアオノリ属とオゴノリ属の40cmが最大で、その他は5～20cmと薄かった。
- ◇以上の結果を踏まえて、平成27年度は、維持工事の中で寄り藻の除去は実施しなかった。

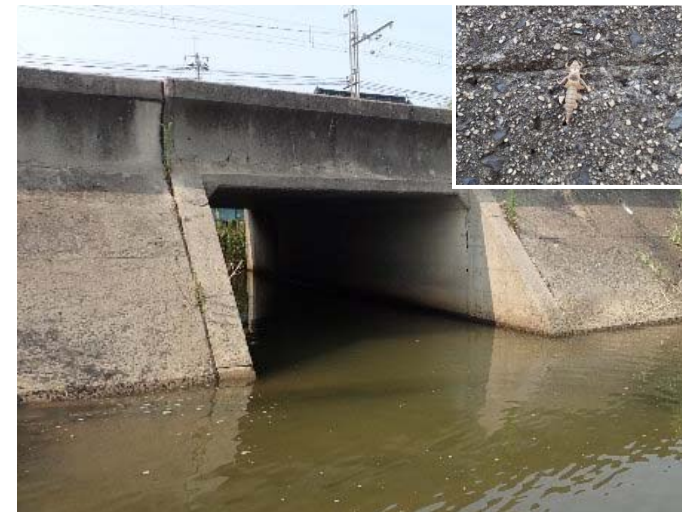
浅場整備前の羽化場所（コンクリート護岸）

- ◆整備前： 羽化は、直壁に近いコンクリート護岸のみで行われていた。このため、鳥類のセキレイ類等に見つかりやすく捕食されやすかったと考えられる。また、波が高い際は羽化に失敗する個体もあったと考えられる。
- ◆整備後： ヨシ帯や消波工（ネットに礫が入っている）など複雑な構造の羽化場所が創出されたことから、浅場整備前より羽化時の鳥類の捕食圧が下がった可能性がある。また、波が高い際はヨシ帯の上部まで上陸することで羽化の失敗が軽減されると考えられる。
