平成28年度 モニタリング調査およびその結果について

平成29年7月6日

国土交通省 出雲河川事務所

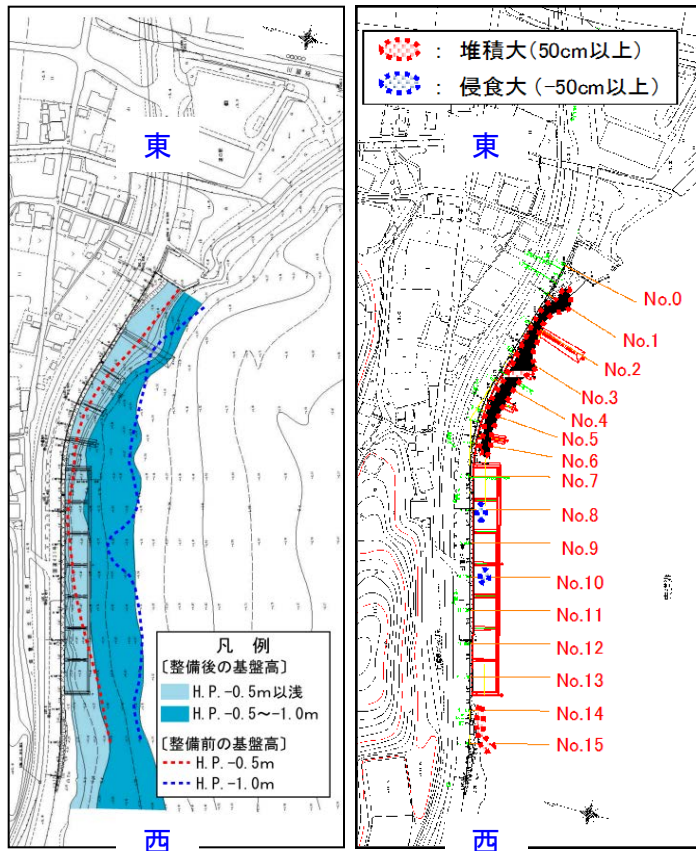
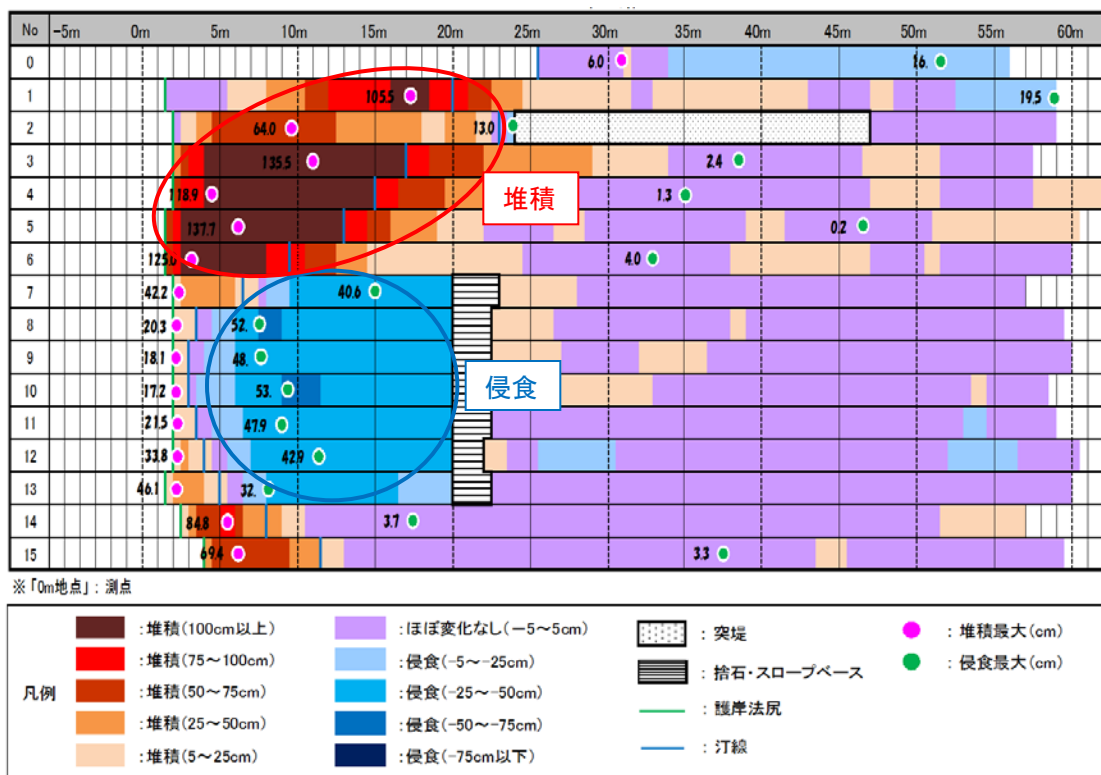
■ 整備後約2年9ヶ月後の基盤変化の状況

- ◇整備後は、整備前と比較して基盤高H.P.+0.5m以上の浅場域が広がっており、浅場整備箇所及びその東側の湖岸沿いを中心に20m程度の幅で広く分布する。
- ◇基盤変化の状況は、浅場整備箇所の東側（測線No.1～6）と西側（No.14、15）の湖岸沿いで50cm以上の堆積が確認された。一方、浅場整備箇所では50cm以上の侵食が確認された。
- ◇浅場の沖合の基盤変化はほとんどみられない。

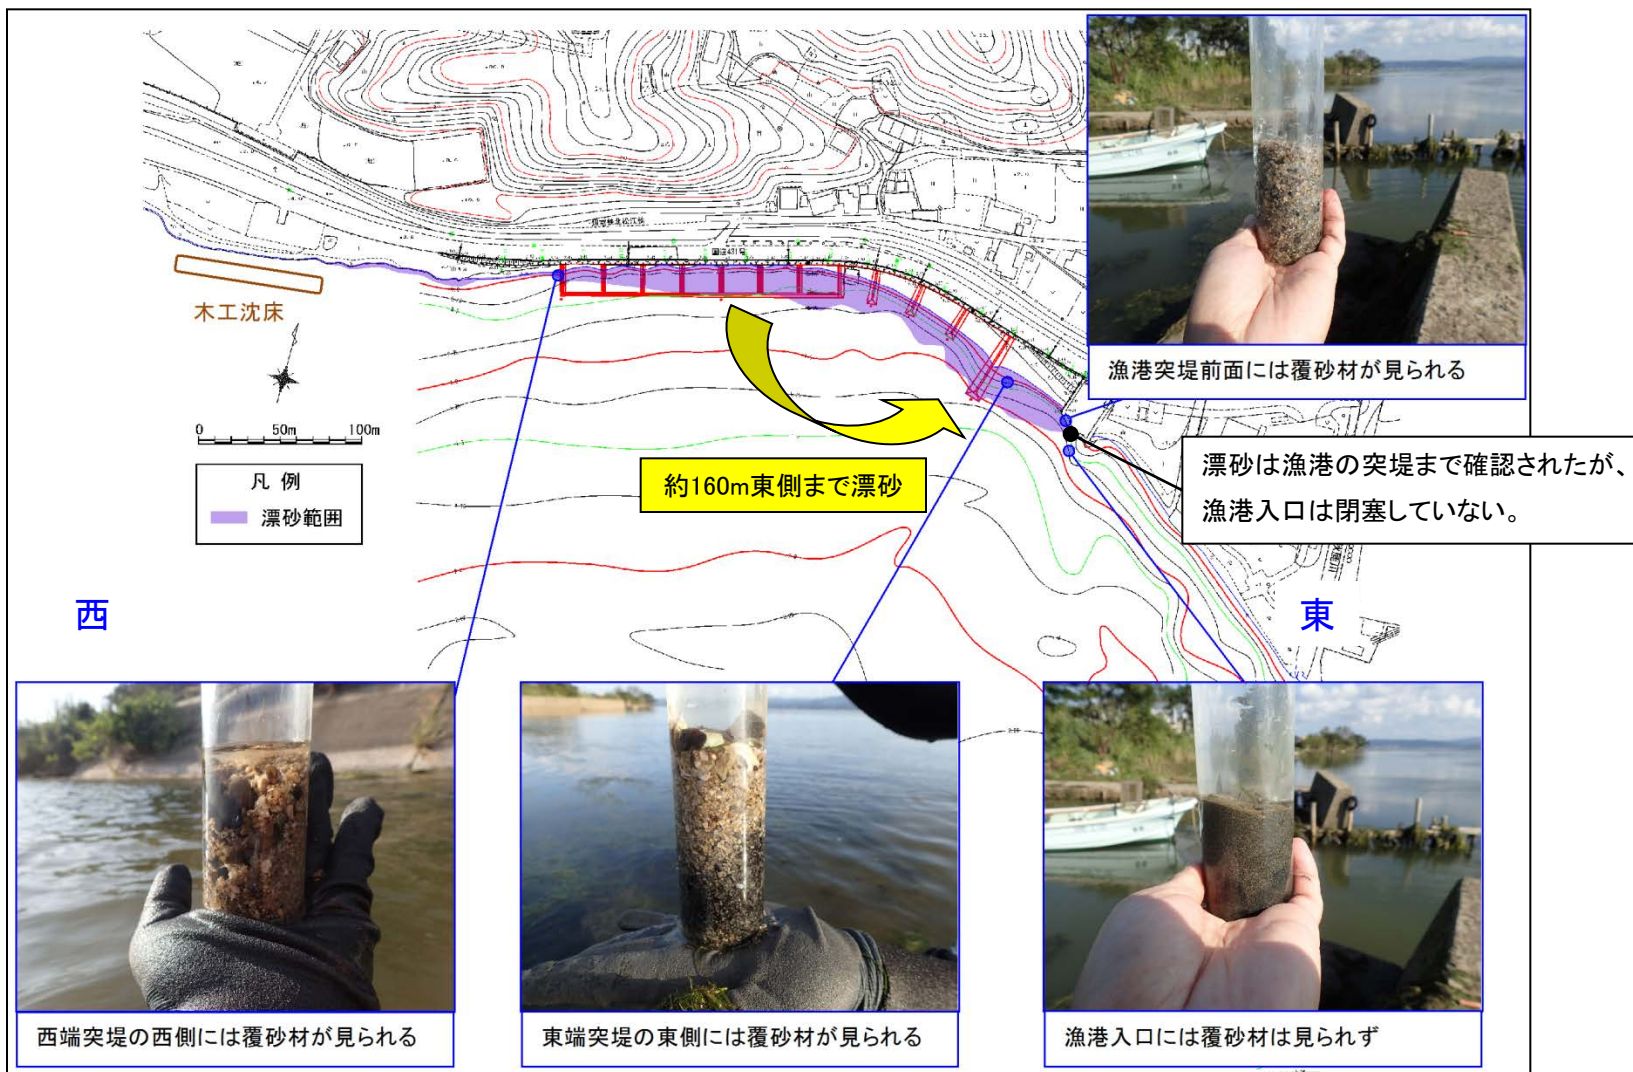
◇漂砂の状況は、東側では浅場整備箇所東端の突堤を越え、さらにその東側にある漁港付近まで漂砂している状況が確認された。一方、西側での漂砂は少なく、水際沿いにわずかに見られる程度であった。

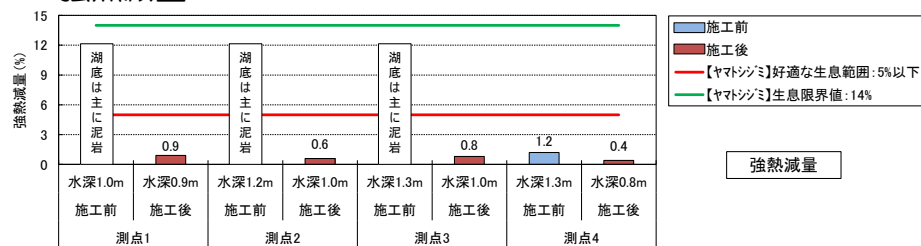
■ 強熱減量

全地点でヤマトシジミの生息条件を満たす。

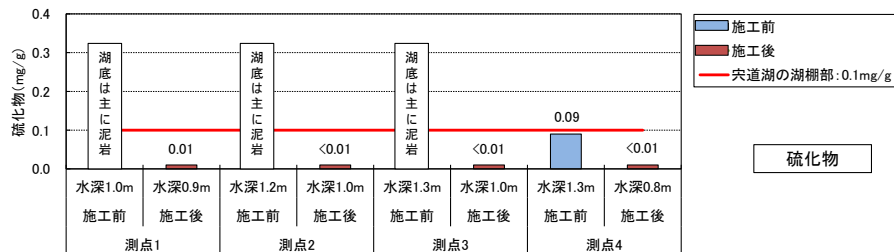
■ 硫化物

全地点でヤマトシジミの生息条件を満たす。

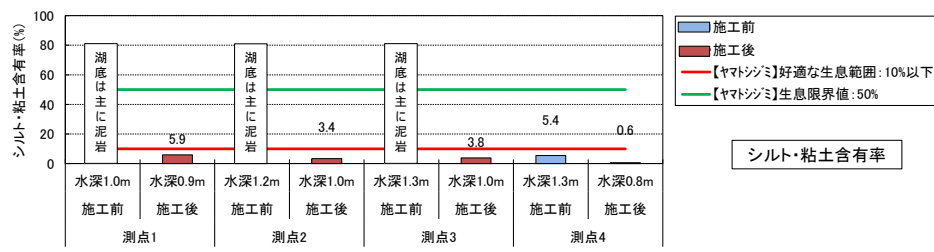
■ シルト・粘土含有率

全地点でヤマトシジミの生息条件を満たす。

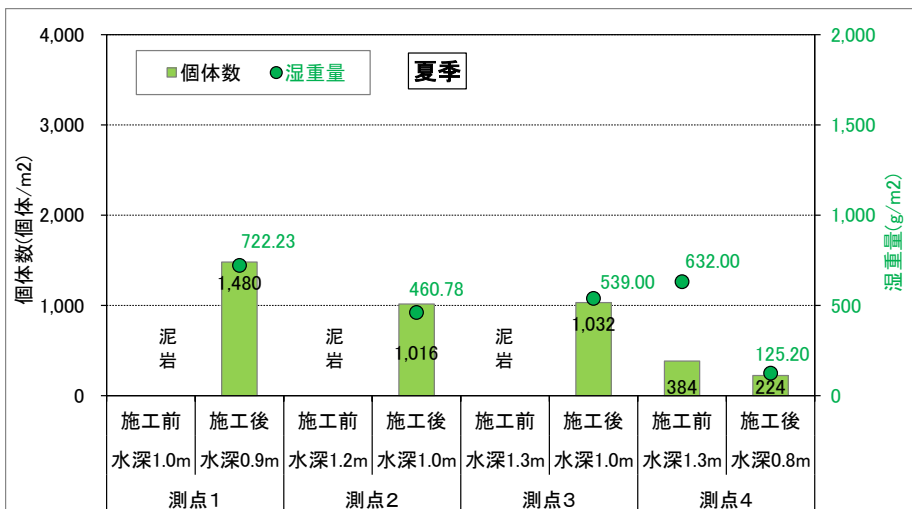
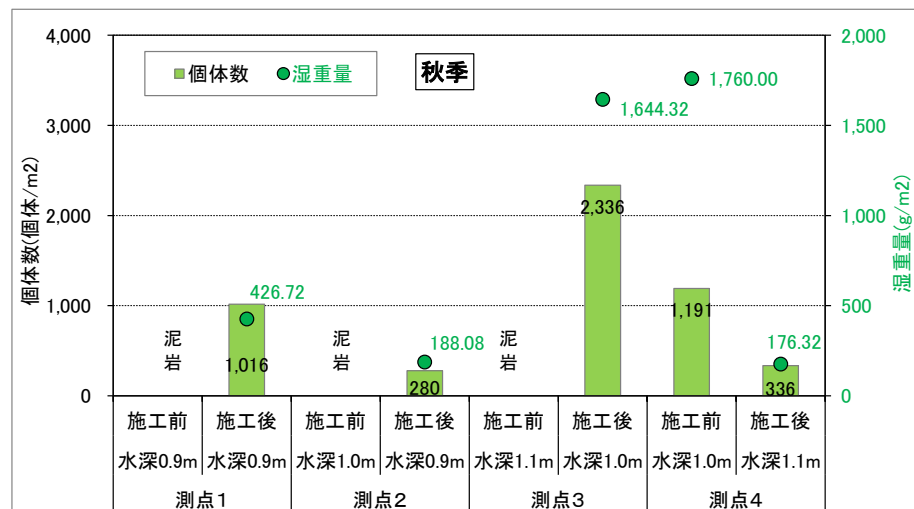
【ヤマトシジミの個体数・湿重量の施工前後の比較】

- ◇施工後のヤマトシジミの生息量は、施工前に泥岩帯であった箇所（測点1、2、3）で、夏季・秋季ともに平均で1,200個体/m²程度であった。
- ◇施工前のヤマトシジミの生息は、泥岩の窪みなど局所的な箇所に限られていたが、施工後は全体が砂底になり、まんべんなく生息できる環境が整ったことから、生息量は施工前よりも増加したと考えられる。

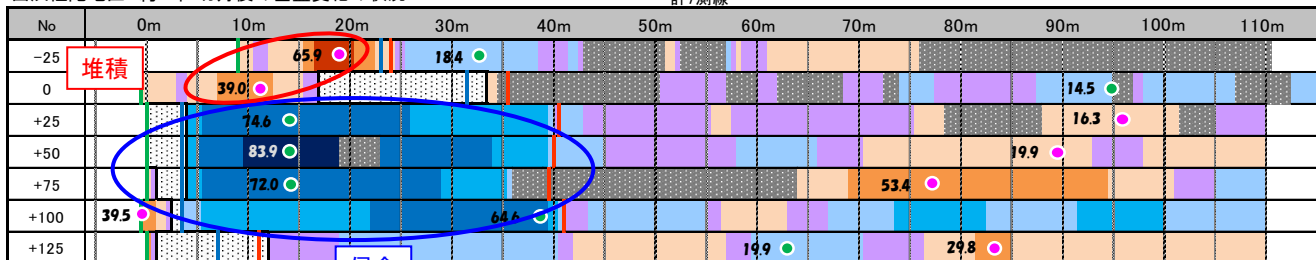
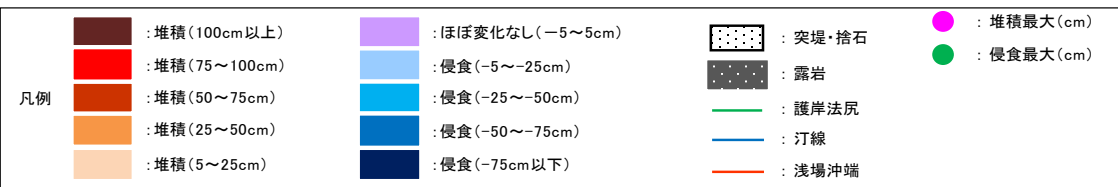
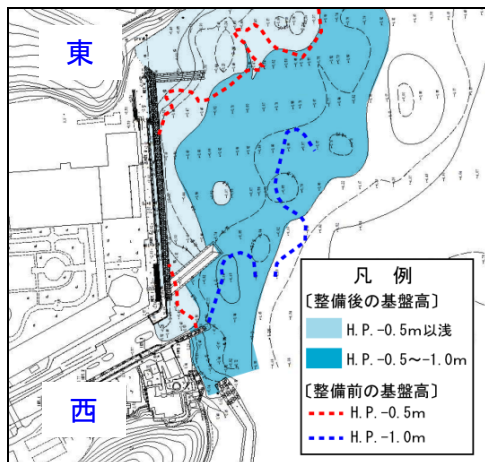
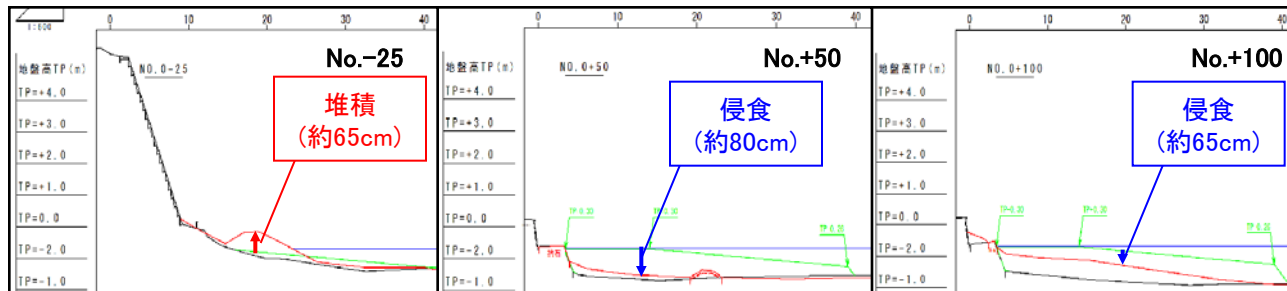
西浜佐陀地区 約1年7ヵ月後の基盤変化の状況

- ◇整備後は、整備前と比較して基盤高H.P.+0.5m以上の浅場域が形成された。
- ◇基盤変化の状況は、浅場整備箇所の中央部付近を中心に侵食傾向にあるが、浅場整備箇所の東側では漂砂が堆積したためか、地盤高の上昇がみられた。

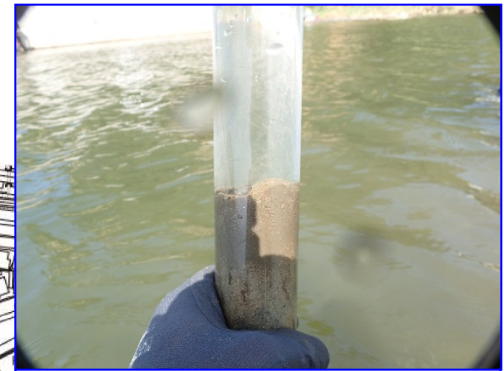
東端突堤の東側には覆砂材が見られる

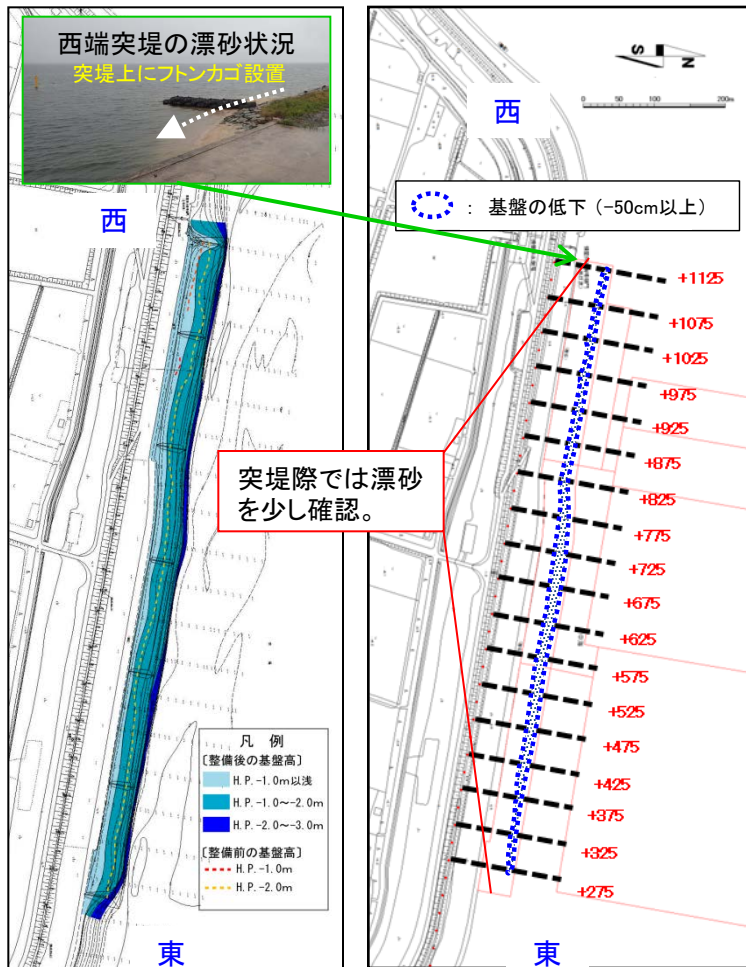
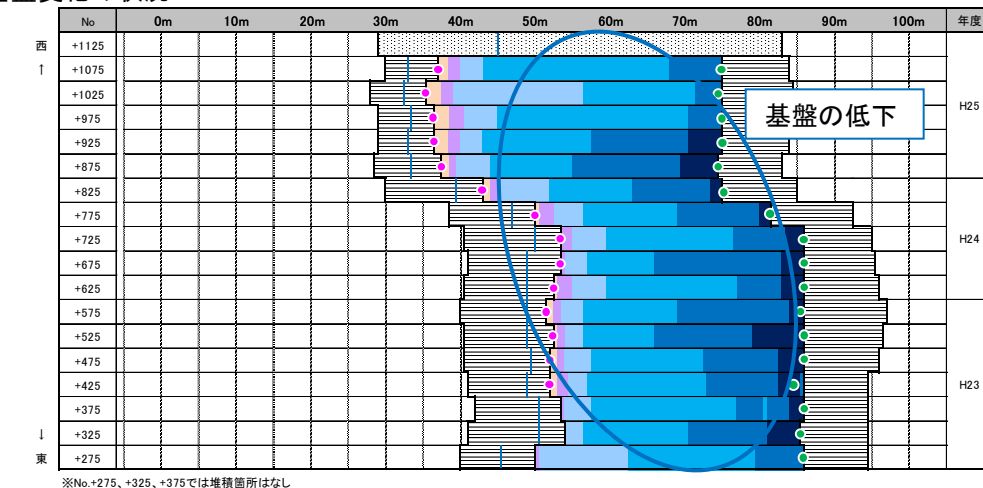
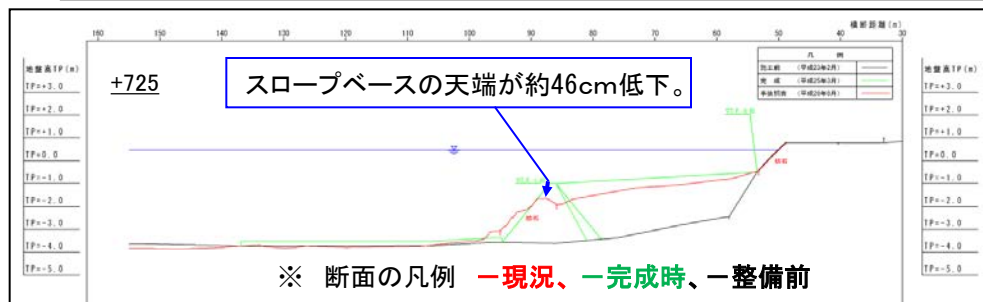
■ 整備後約2年5ヶ月～4年5ヶ月後の基盤変化の状況

- ◇浅場整備箇所は、整備前の基盤高がH.P.-2.0m以深であったが、整備後は2m以浅の水深帯が広がった。
- ◇スロープベースの天端高の低下（沈下）に伴い、浅場整備箇所では基盤の低下が確認されたが、漂砂は東西の突堤際で確認された程度であり、覆砂した砂の大部分は浅場整備箇所に残存すると考えられる。

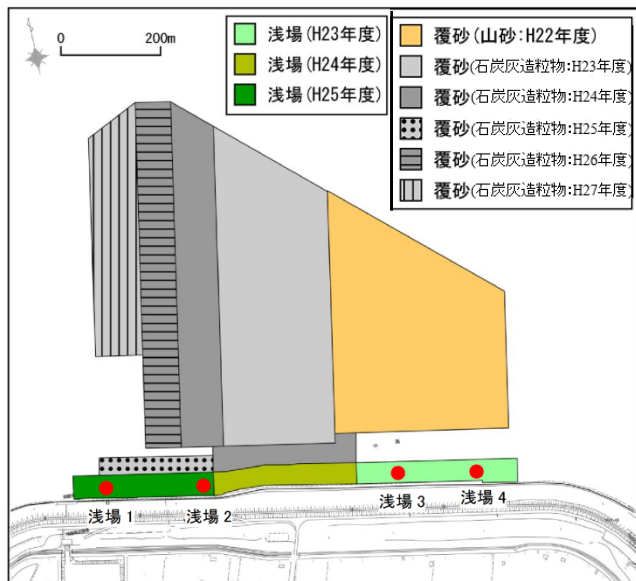
【底質コアの施工前後の比較】

◇底質コアを比較すると、施工前は細砂が主体であったが、施工後は11～20cm程度の砂礫が堆積しており、覆砂材の残存が確認された。

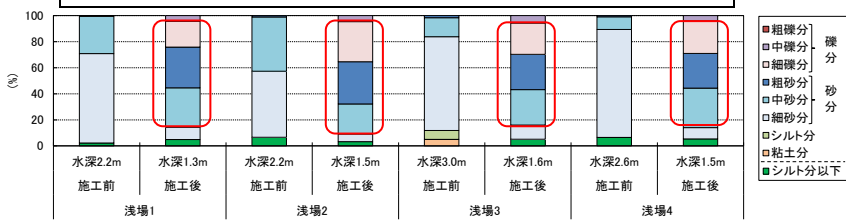
施工前のシルト分主体から施工後は砂礫主体となった

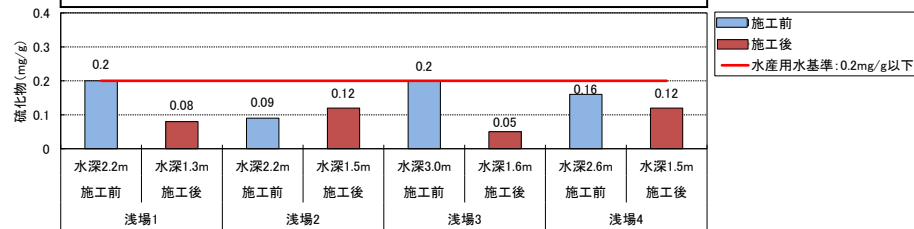
施工後はすべての地点で水産用水基準を満たす

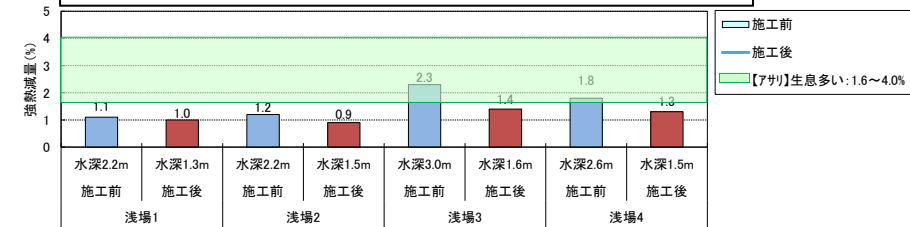
◇ 施工後の底質は、強熱減量はアサリの生息が多いとされる値（1.6～4.0%）よりやや低かった。

施工後はすべての地点でアサリの生息条件をやや下回る

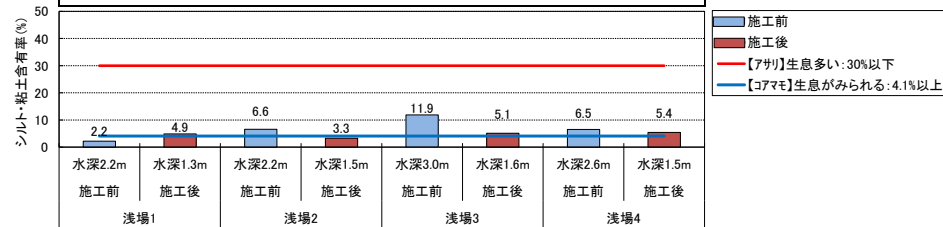
施工後はすべての地点でアサリの生息条件を満たす

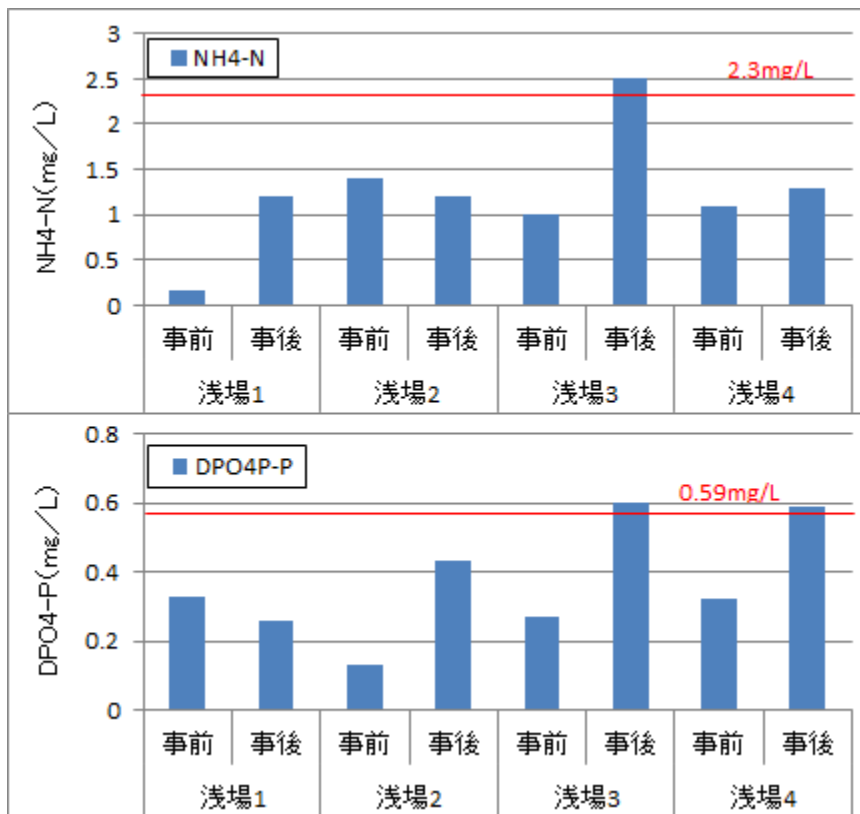
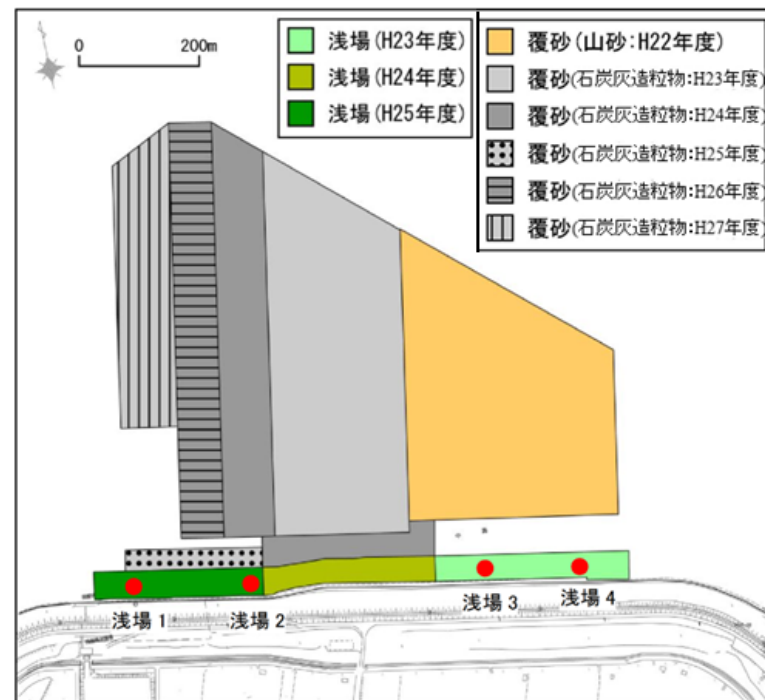
【錦浜地区（浅場整備地区）における間隙水中の栄養塩濃度】

◇ 事後調査では、間隙水のNH₄-N、DPO₄-Pともに、施工前より高い値がみられたが、過年度の浅場整備地区における事後調査の平均値より概ね低い値であった。

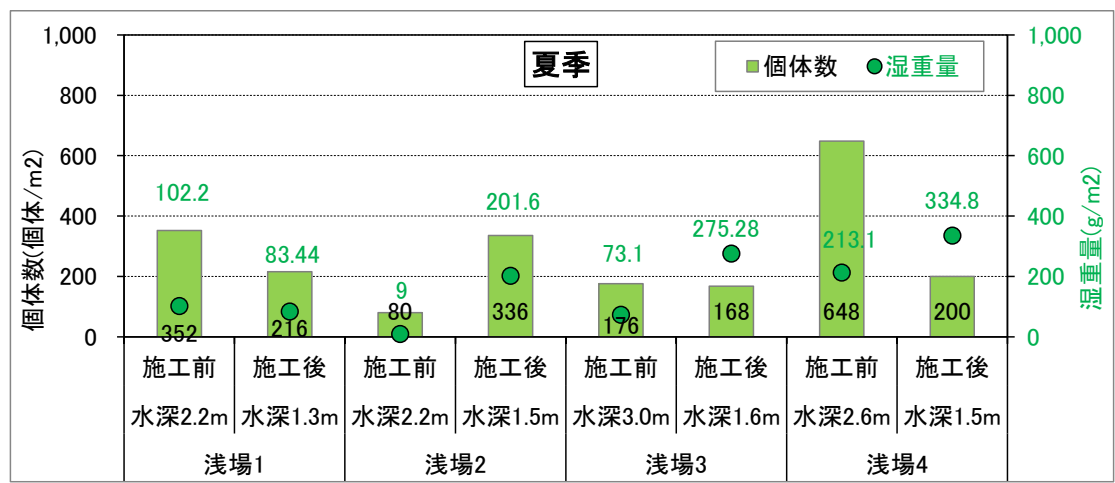
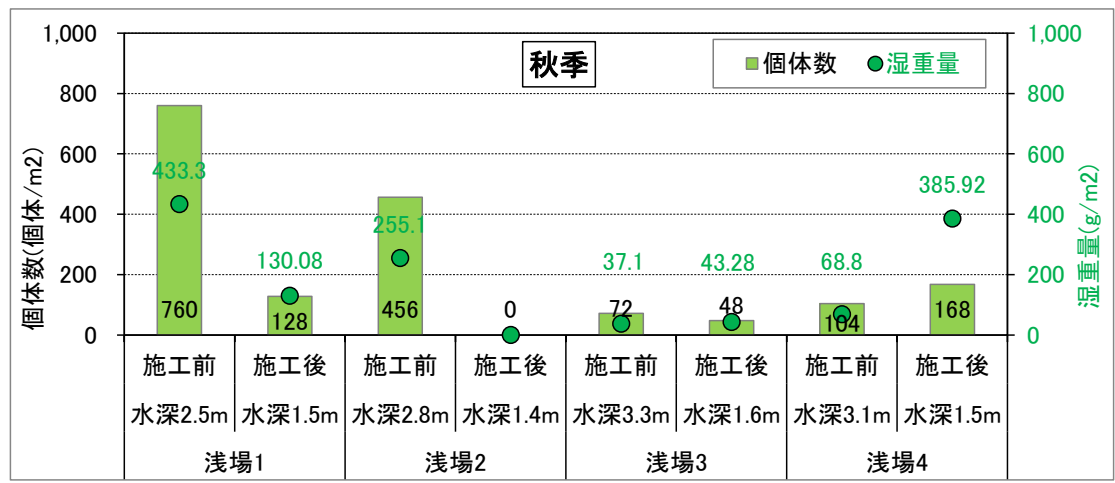
【アサリの個体数・湿重量の施工前後の比較】

◇ 施工前と比較して、アサリの個体数は地点により傾向が異なるものの、湿重量については多くの箇所で増加していた。

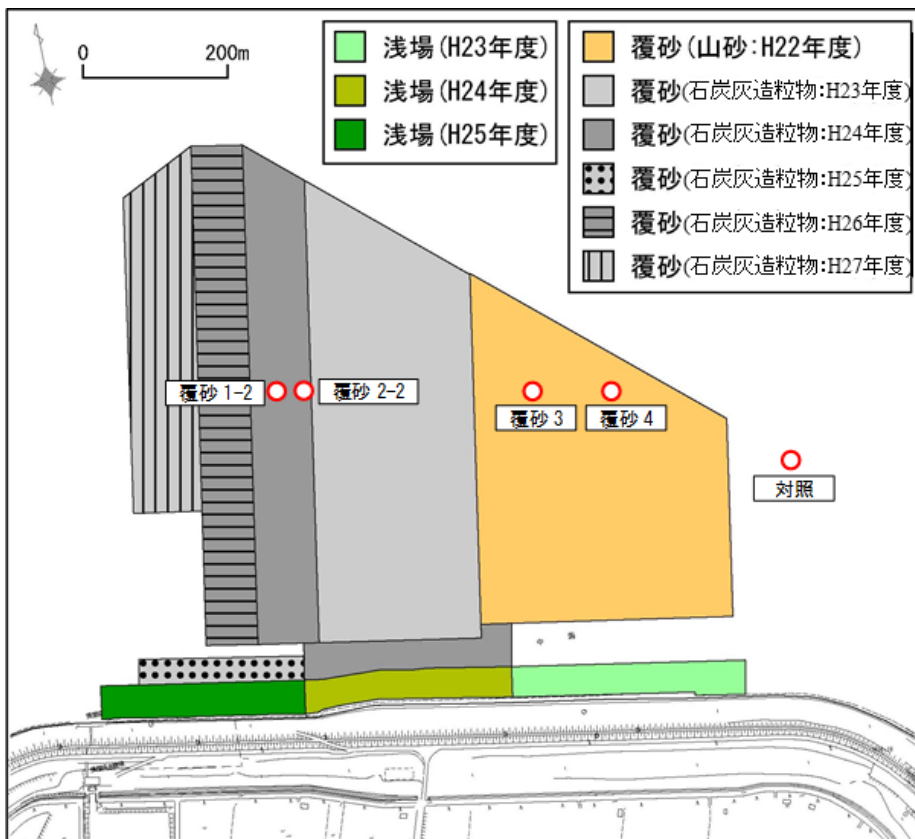
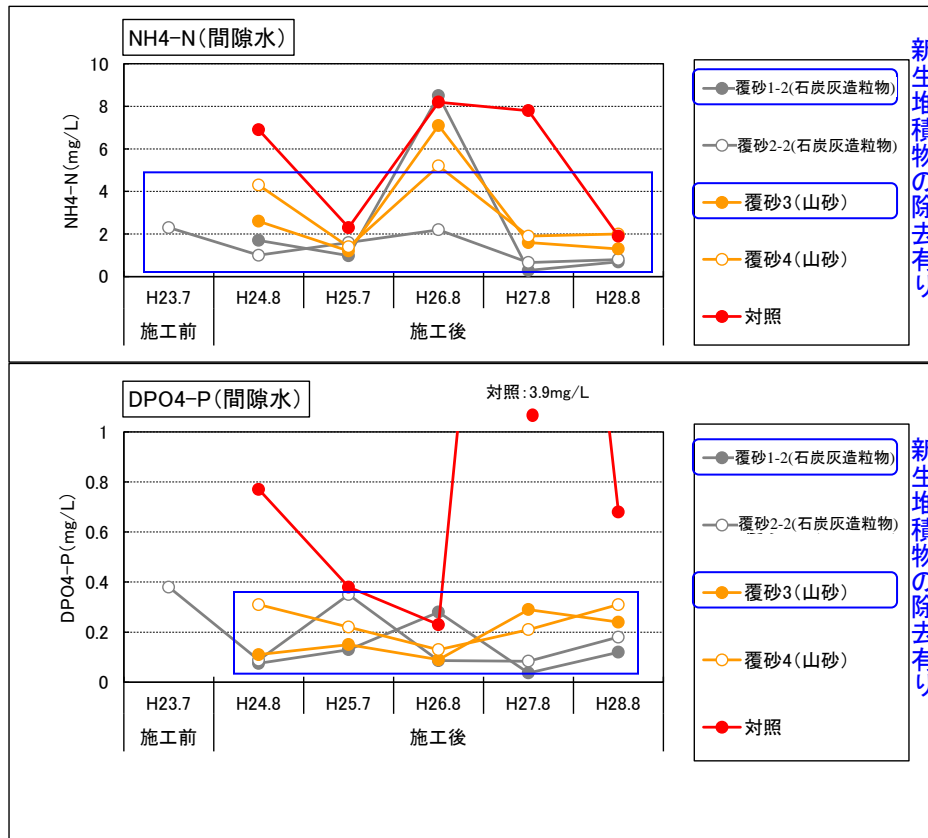
【水質の経年変化】

◇ 覆砂材中の間隙水の水質 (NH4-N: アンモニア態窒素、DPO4-P: 溶解性リン酸態リン) は、初年度の平成24年度から若干の年変動はみられるものの、概ね対照地点よりも低い値で推移していた。

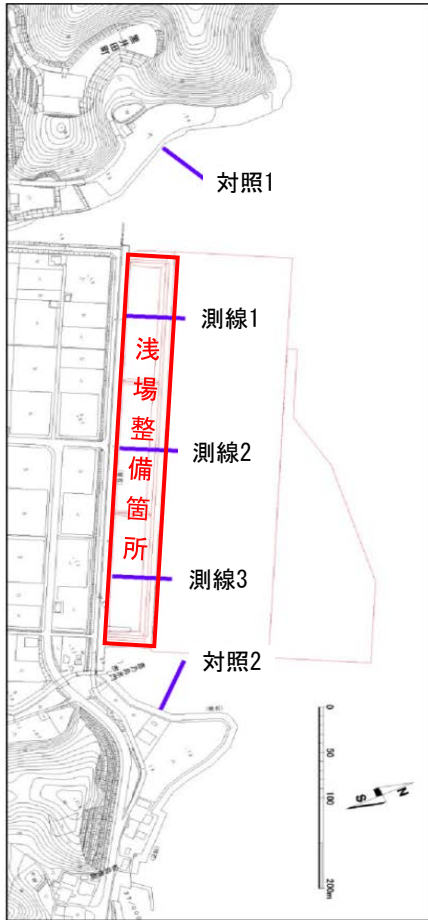
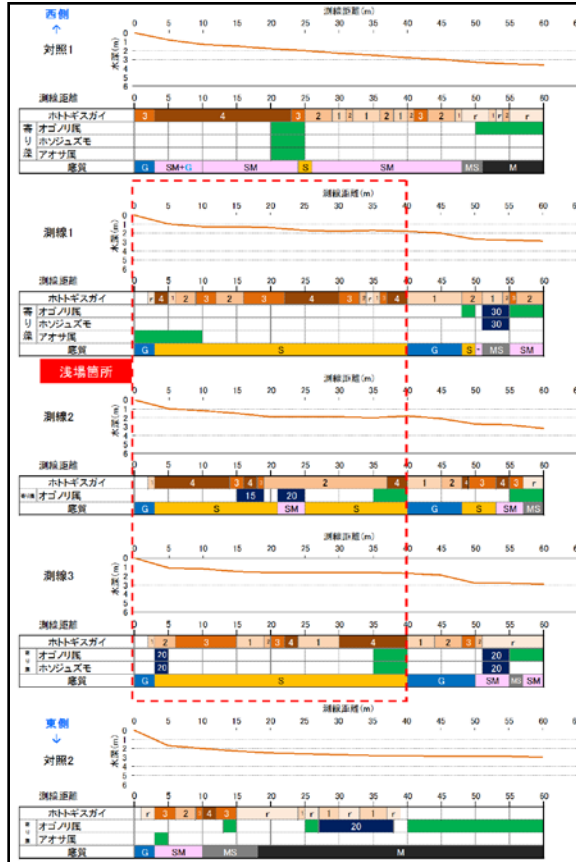
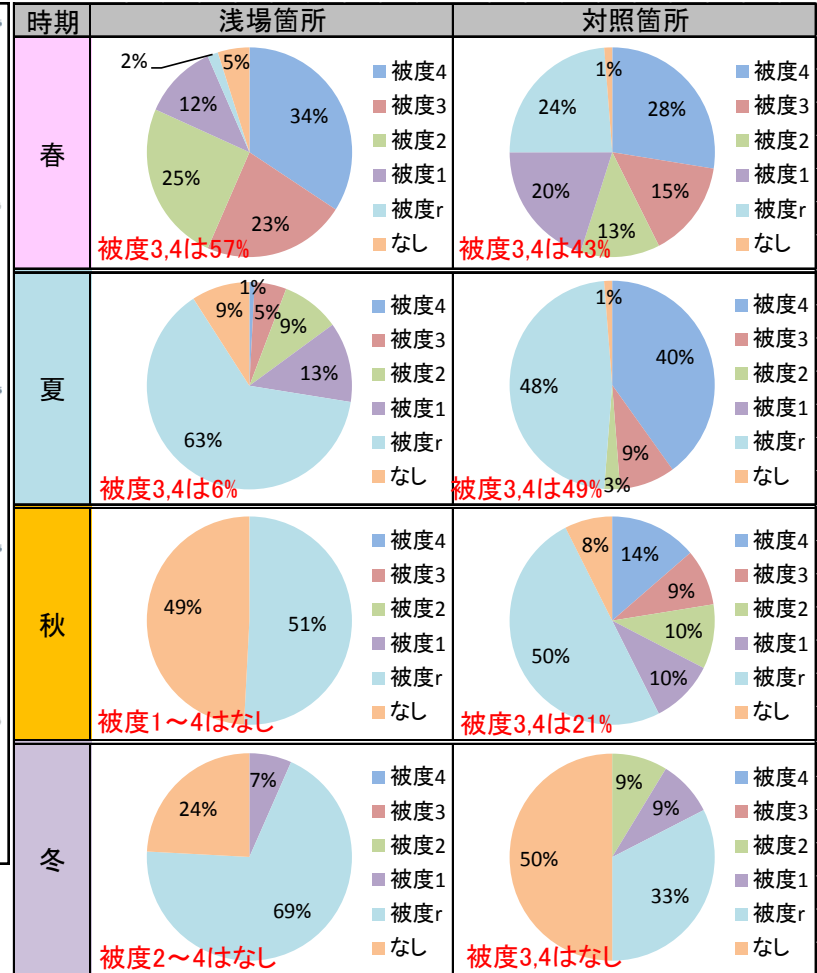
◇ホトトギスガイは、浅場整備箇所、対照区（自然湖岸）の両方でマットを形成していた。

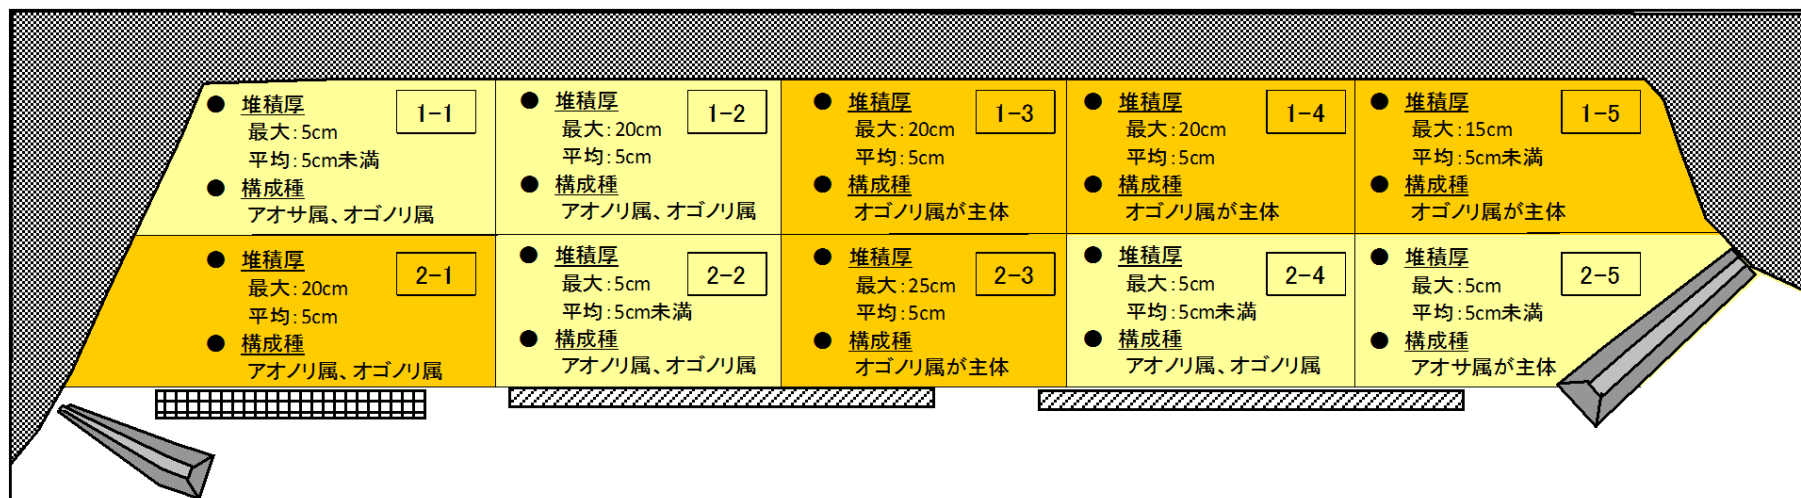
【寄り藻の平面分布状況】

◇寄り藻の堆積は局所的で、平均被度はすべての区画で10%以下で、平均堆積厚は過年度と比べて低かった。

◇以上の結果を踏まえて、平成28年度は、維持工事の中で寄り藻の除去は実施しなかった。
