# 令和3年度 モニタリング調査およびその結果について

令和4年10月5日

国土交通省 出雲河川事務所

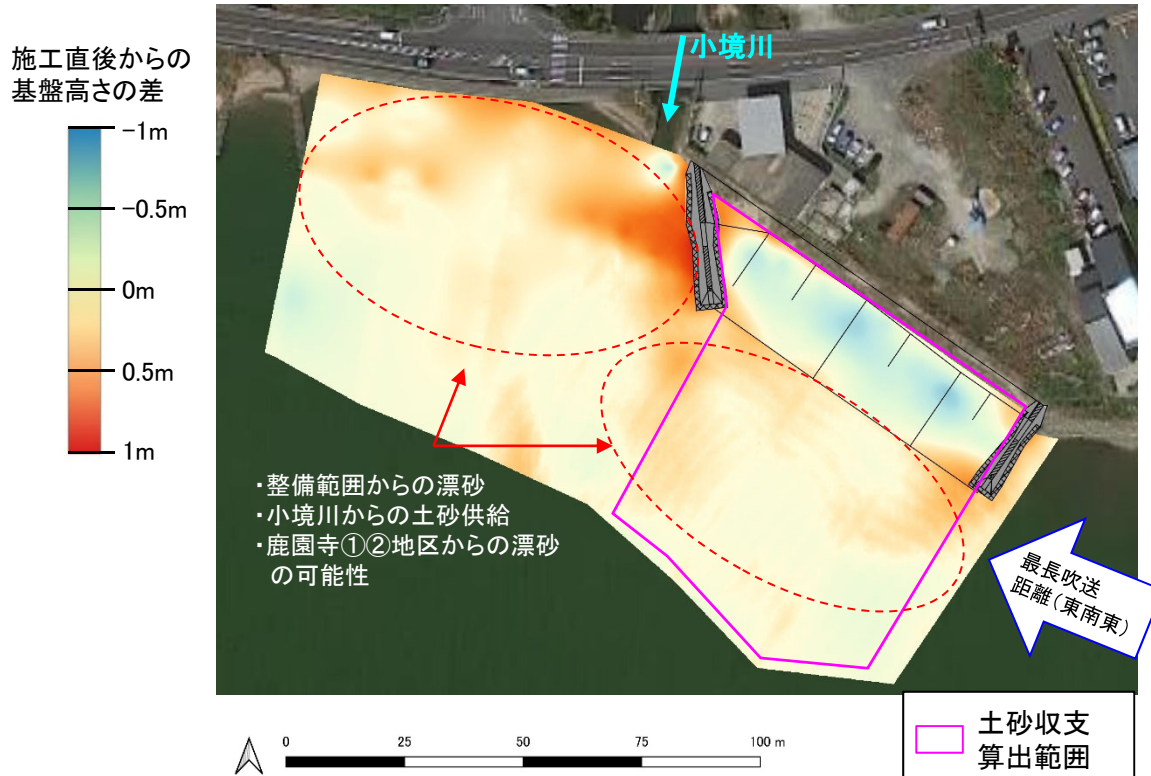
#### 【施工直後からの基盤高さの変化】

- ◇整備範囲内の残存土砂量は約830m<sup>3</sup>で、投入土砂量約790m<sup>3</sup>より約1割増加していた。
- ◇整備範囲沖合の土砂堆積により土砂収支は増加しているが、これは、小境川からの土砂供給または西側の既存整備地区（鹿園寺①②）からの漂砂の可能性が考えられる。
- ◇整備範囲外の西側の土砂堆積は、当該地区の吹送距離が東南東で最も長く、整備範囲の侵食範囲の土砂が西側へ漂砂したものと考えられる。また、小境川からの土砂供給、既存整備地区からの漂砂も考えられる。

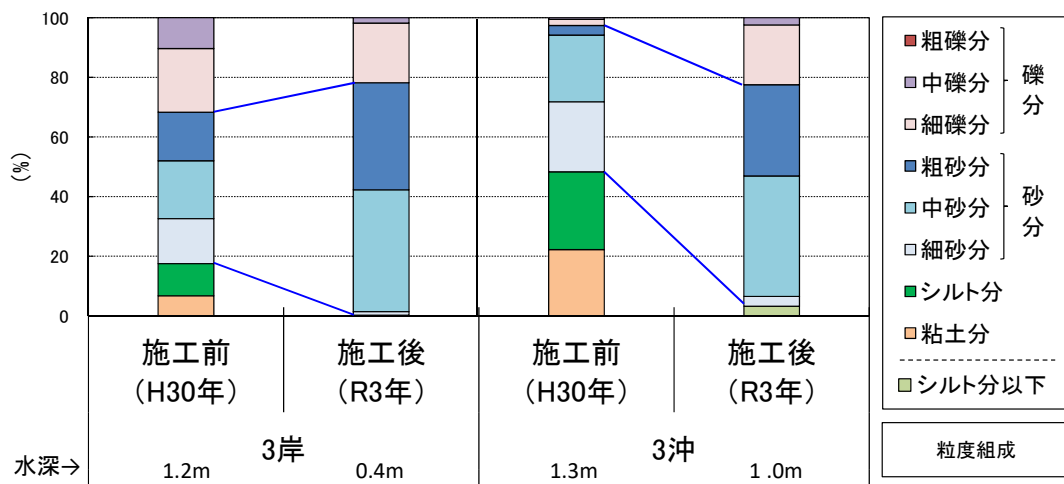
【底質の施工前後の粒度組成比較】

- ◇ 施工後の底質は、施工前より砂分が増加し、シルト分及び粘土分は減少した。
- ◇ 施工前の底泥と色彩の異なる砂礫が確認されており、投入土砂が残存しているものと考えられる。

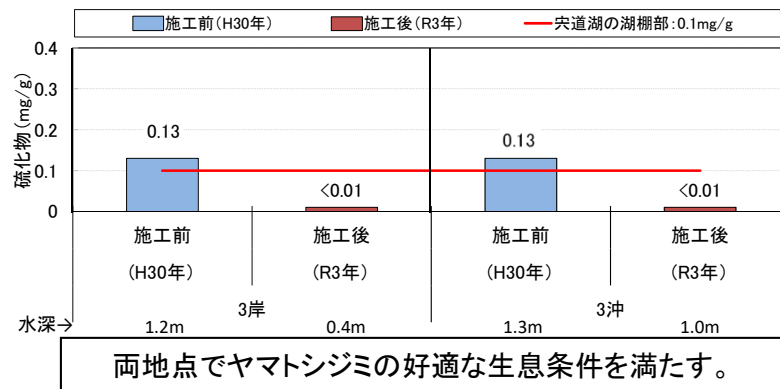
##### ■ 硫化物

◇施工後の底質は、指標とする3項目（強熱減量、硫化物、シルト・粘土含有率）全てにおいて、ヤマトシジミの好適な生息条件を満たしていた。

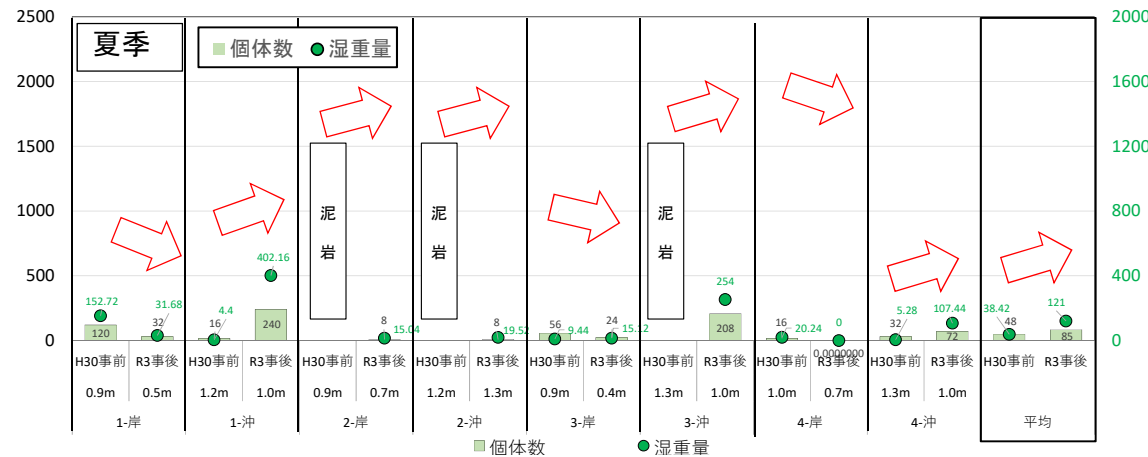
◇夏季、秋季ともに、ヤマトシジミの個体数・湿重量は事前調査時と同等もしくは増加しており、底質が改善された効果と考えられる。

事前調査時より浅場整備範囲における  
 個体数、湿重量は同等もしくは増加していた。

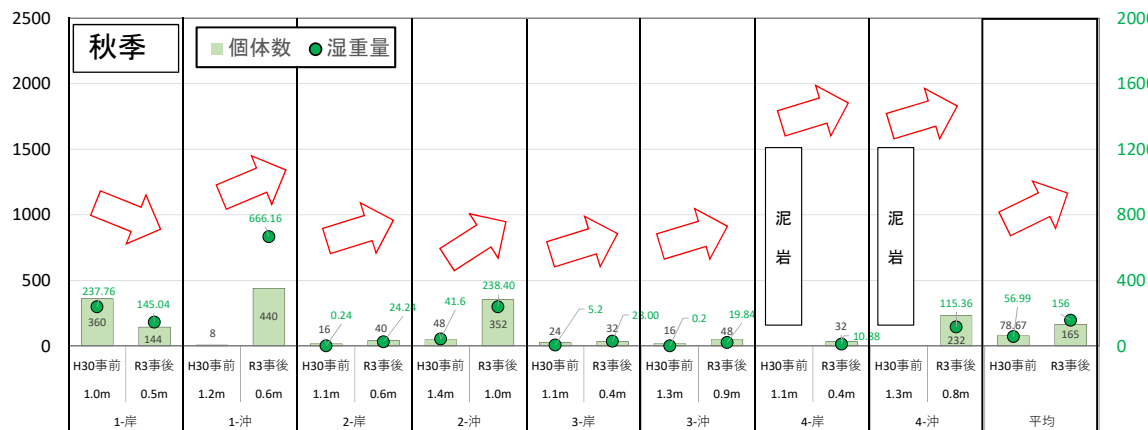
事前調査時より浅場整備範囲における  
 個体数、湿重量は同等もしくは増加していた。

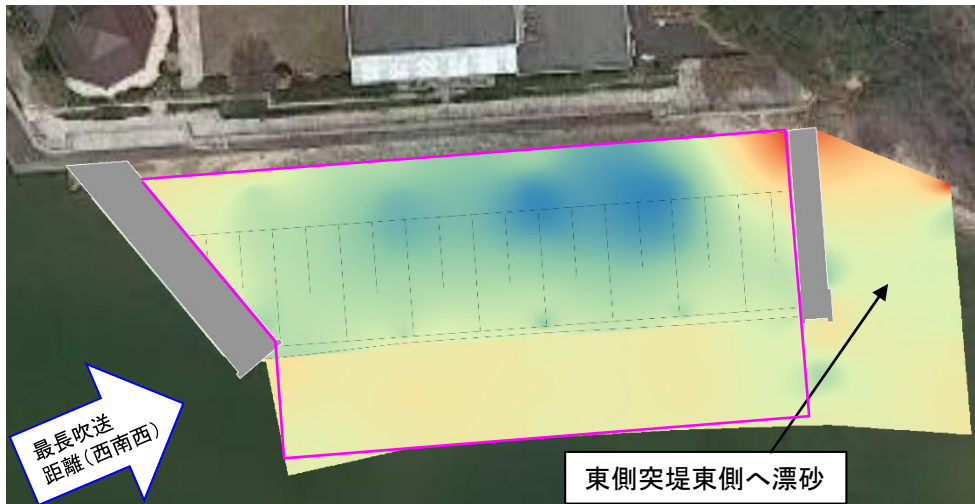
#### 【改善施工直後からの基盤高さの変化】

- ◇整備範囲全体を通して侵食傾向であり、整備範囲内の残存土砂量は約500m<sup>3</sup>で、投入土砂量約2300m<sup>3</sup>の約2割であった。
- ◇当該地区の吹送距離は西南西で最も長く、且つ西南西の風は穴道湖において卓越風であるため、突堤のかさ上げを行ったが、投入した砂が定着しにくかったと考えられる。
- ◇東側突堤端部に土砂の堆積が見られており、東側突堤の東側の基盤高さが改善後より高くなっていることから、突堤を越えて東側へ漂砂したものと考えられる。

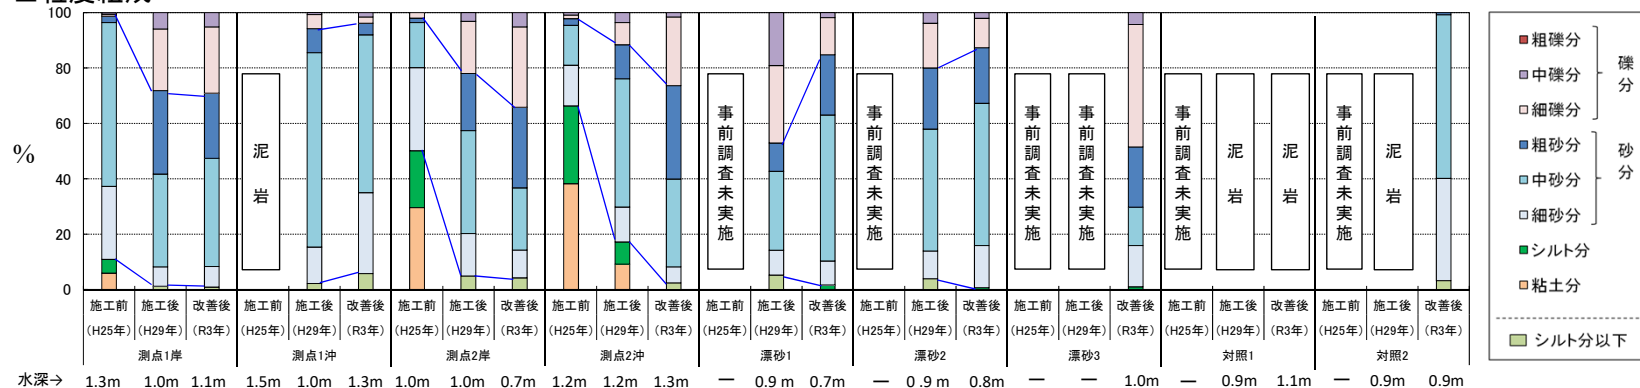
### ■ 粒度組成

- ◇ 施工前と比べ、施工後及び改善後は砂分が増加し、シルト分及び粘土分は減少した。
- ◇ 整備範囲の測点1沖は元々、泥岩であったが砂の堆積が確認された。
- ◇ 整備範囲東側の漂砂範囲においても、泥岩であった箇所に砂の堆積を確認した。

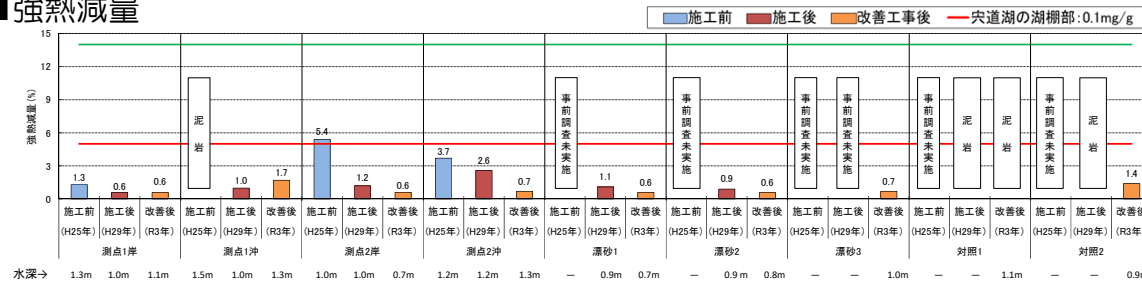
## ■ 強熱減量

全地点でヤマトシジミの好適な生息条件を満たす。

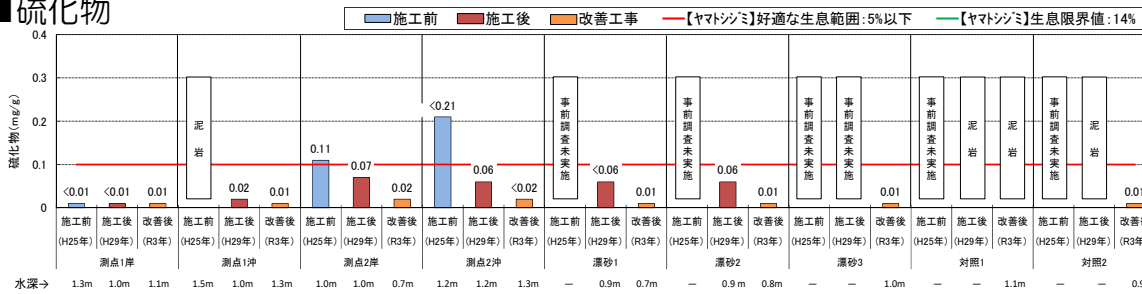
## ■ 硫化物

全地点でヤマトシジミの好適な生息条件を満たす。

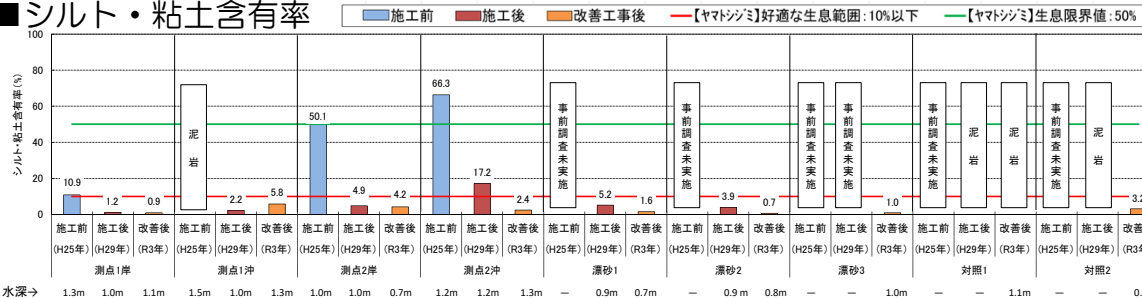
## ■ シルト・粘土含有率

全地点でヤマトシジミの好適な生息条件を満たす。

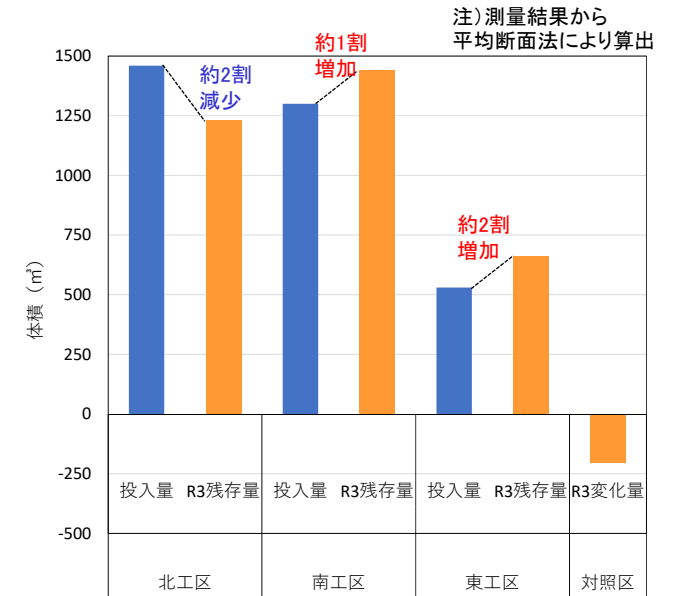
## 【土砂収支 (H27~H29 → R3)】

- ◇北工区の残存土砂量は約1230m<sup>3</sup>で、投入土砂量約1460m<sup>3</sup>の約8割であった。南工区の残存土砂量は約1400m<sup>3</sup>で、投入土砂量約1300m<sup>3</sup>より1割増加していた。
- ◇東工区の残存土砂量は約660m<sup>3</sup>で、投入土砂量約530m<sup>3</sup>より2割増加していた。
- ◇当該地区の吹送距離は西南西で最も長く、且つ西南西の風は中海において卓越風であるため、湾奥へと漂砂し、湖岸形状に沿って北工区・対照区から東工区へと漂砂した可能性がある。
- ◇南工区では投入土砂量より約1割増加し、西側突堤付近に土砂の堆積が見られるが、春季から夏季において卓越する東北東の風により漂砂した可能性がある。
- ◇当該地区は、東西の風により複雑に漂砂しているものと推察されるが、対照区を含めた範囲全体では、投入土砂量の約9割が残存しており、浅場は概ね安定しているものと考えられる。

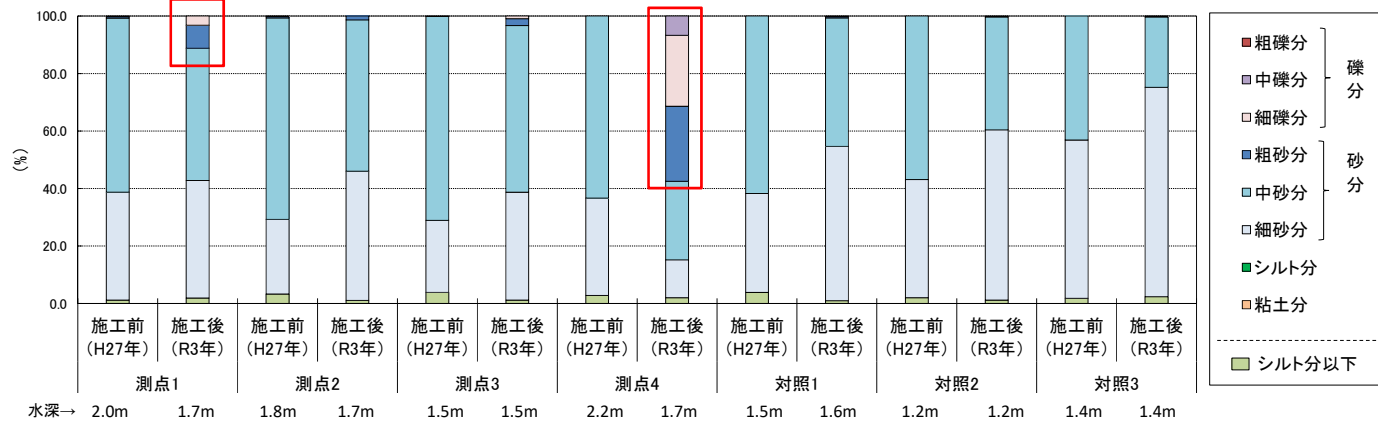
#### ■ 粒度組成

- ◇整備範囲では、施工前と比べ、概ねの地点で細砂分が増加し、シルト・粘土分が減少した。
- ◇測点1及び測点4については、施工前と比べ礫分が増加したが、東西の風による漂砂によって粒度の小さく軽い砂が漂砂したためと考えられる。

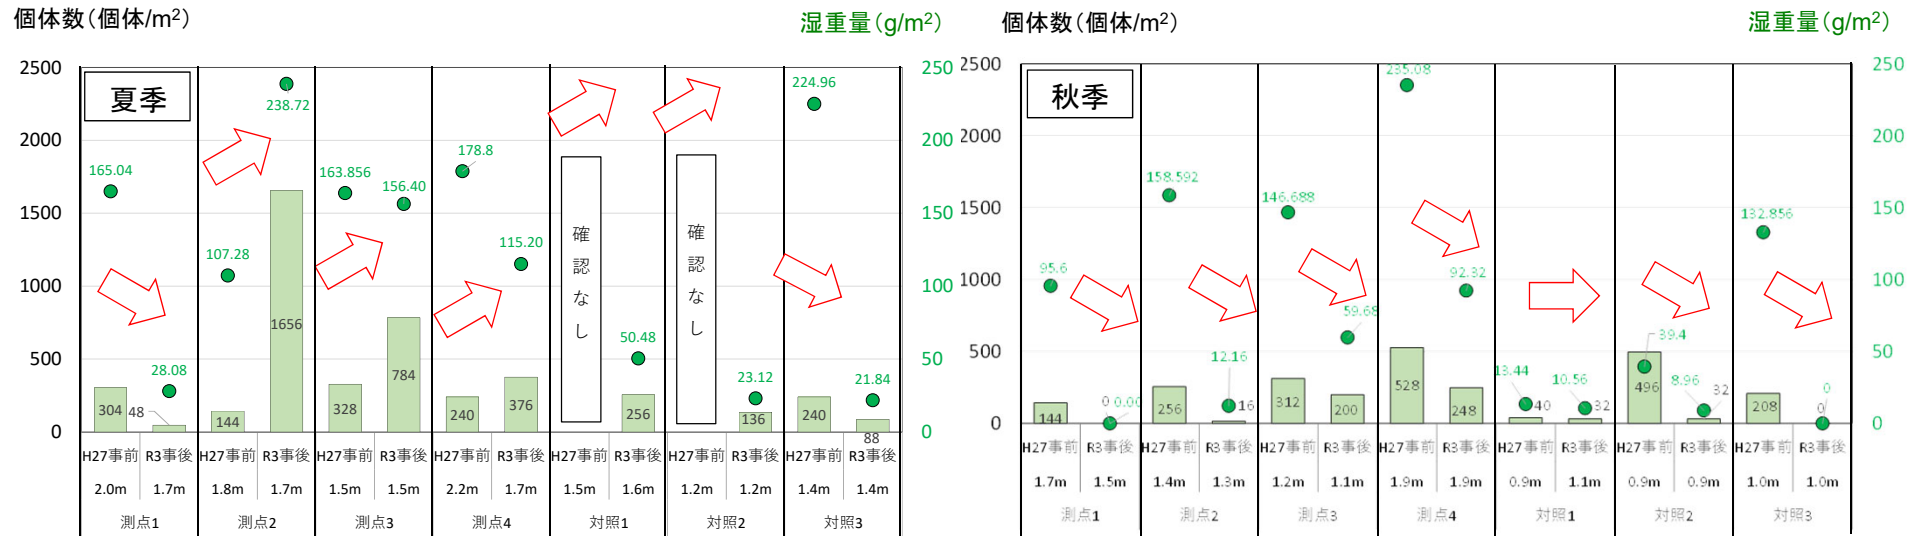
【アサリの個体数・湿重量の施工前後の比較】

整備区では事前調査時より個体数が増加  
 対照1、対照2でアサリの生息を確認

整備区、対照区共に事前調査時より  
 個体数及び湿重量が減少

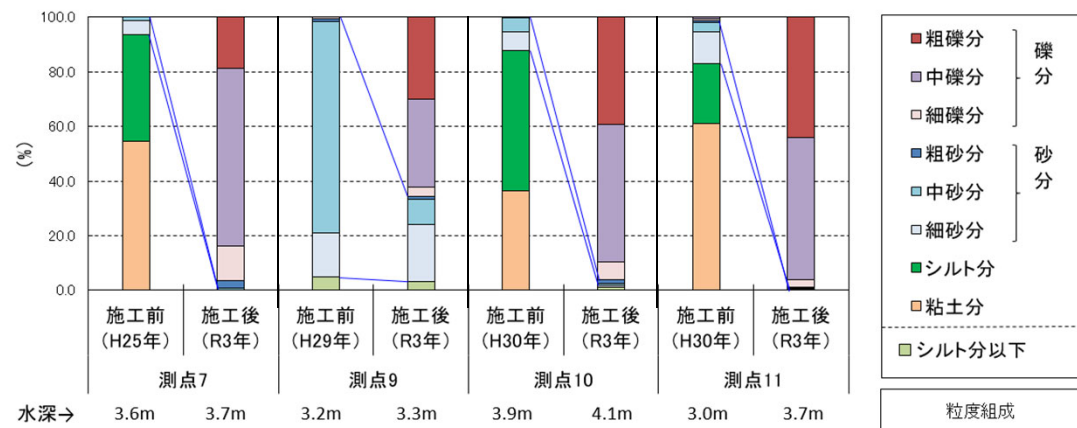
### 【施工前・施工後の比較】

◇整備前はシルト分、粘土分が大部分を占めていたが、投入した覆砂材（石炭灰造粒物）が残存し、底質が改善していることを確認した。

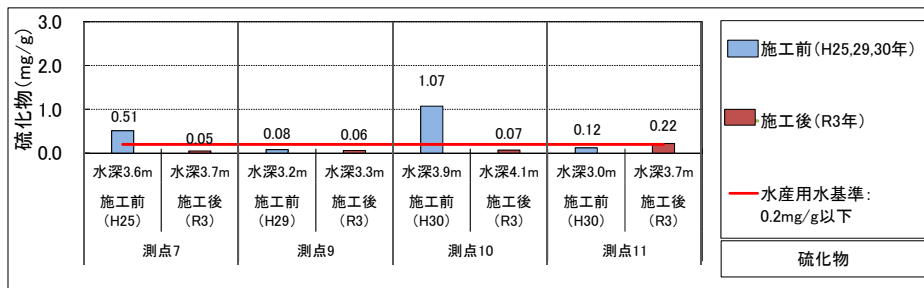
#### <硫化物>

全地点で水産用水基準(0.2mg/g)を概ね満足

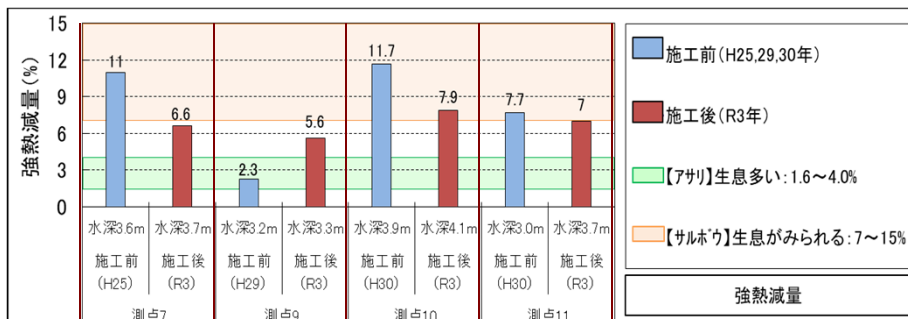
#### <強熱減量>

アサリの好適環境の目安(1.6~4.0%)を超過

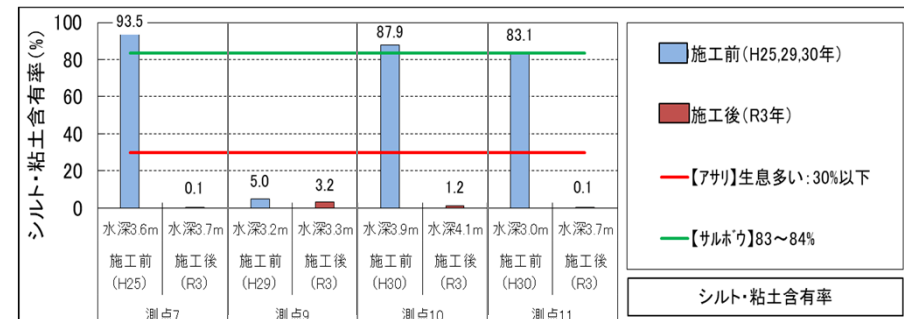
#### <シルト・粘土含有率>

サルボウの生息がみられる値より大幅に低い  
 アサリの好適な生息条件を満たす

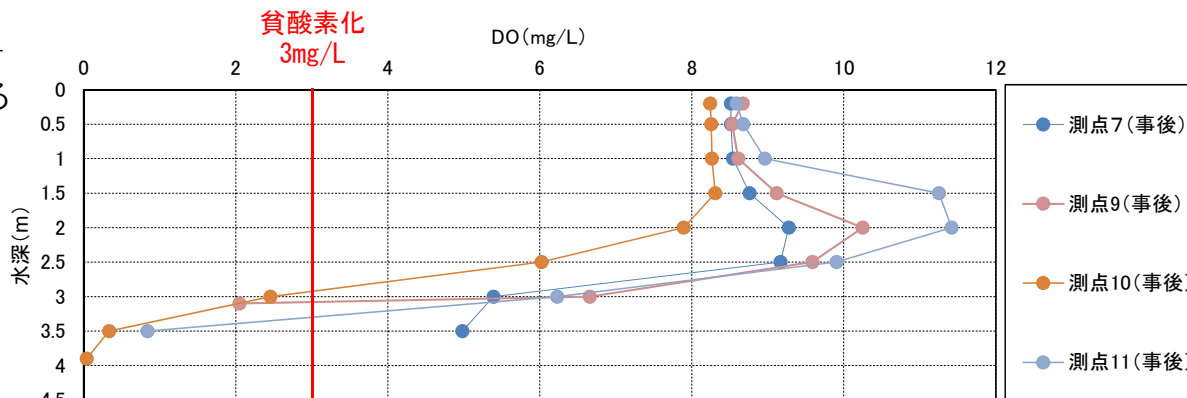
現地調査時における  
水深別DOの変化

- ◇米子湾底層における自動連続測定では、8月～9月にかけて貧酸素状態になることが確認されている。
- ◇現地調査時において、水深3m以下から貧酸素状態であるDO 3mg/l\*を下回った。
- ◇施工箇所的水深3～4mにおいては、塩分躍層に伴うDOの低下が見られており、アサリやサルボウにとって好適な生息環境とは言い難い。

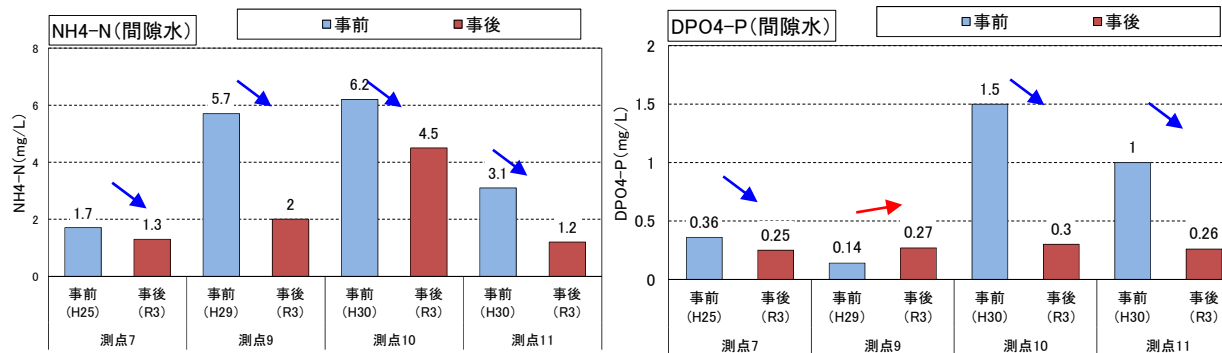
【間隙水中の栄養塩類濃度（NH4-N、DPO4-P）】

◇事後調査の結果、事前調査と比べて間隙水中の栄養塩の濃度は概ね減少しており、栄養塩の抑制効果があったものと考えられる。

栄養塩濃度は概ね減少しており、栄養塩の抑制効果があったと判断

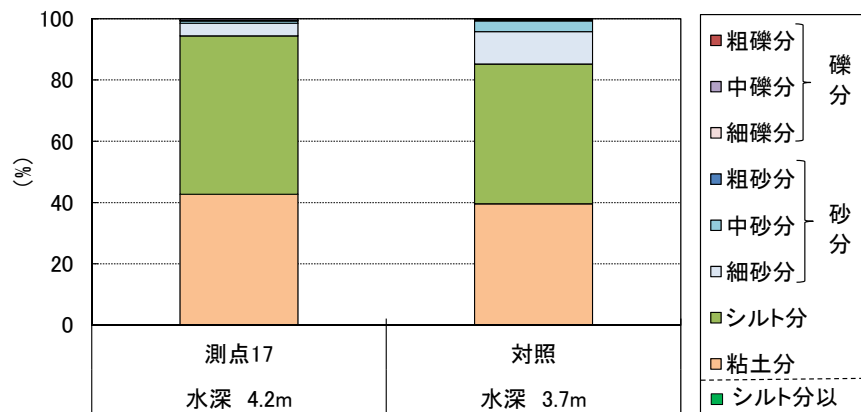
### 【底質調査の結果】

◇測点17の底質は、シルト・粘土分が大部分を占めていた。  
 ◇測点17の底質は、指標とする3項目（硫化物、強熱減量、シルト・粘土含有率）全てにおいて、アサリの好適な生息環境の条件に満たなかった。

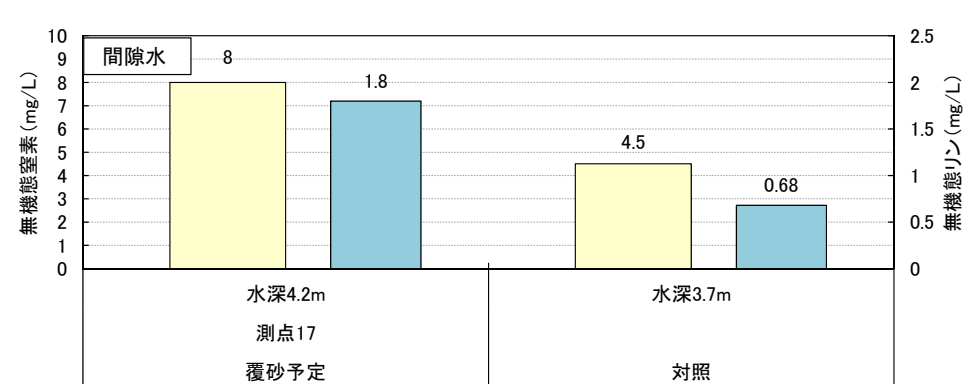
### ■ 施工前の栄養塩濃度（間隙水）

- ◇底泥直上水の栄養塩濃度は、測点間で大幅な違いはなかった。
- ◇測点17の間隙水の栄養塩濃度（NH<sub>4</sub>-N、DPO<sub>4</sub>-P）は、対照と比較し高かった。
- ◇測点17の間隙水の栄養塩濃度は、これまで中海における覆砂箇所での事前調査結果と概ね同程度であった。
