国土交通省  
中国地方整備局

## 点検結果速報

### 堤防点検で応急措置の必要な4箇所を確認し、速やかに対応を行いました

#### ～斐伊川堤防点検結果 変状が175箇所～

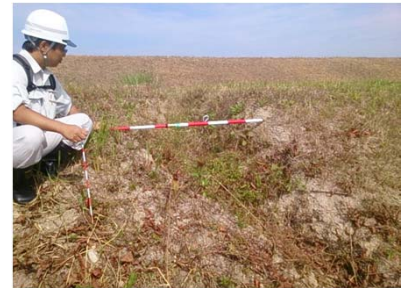
点検風景写真

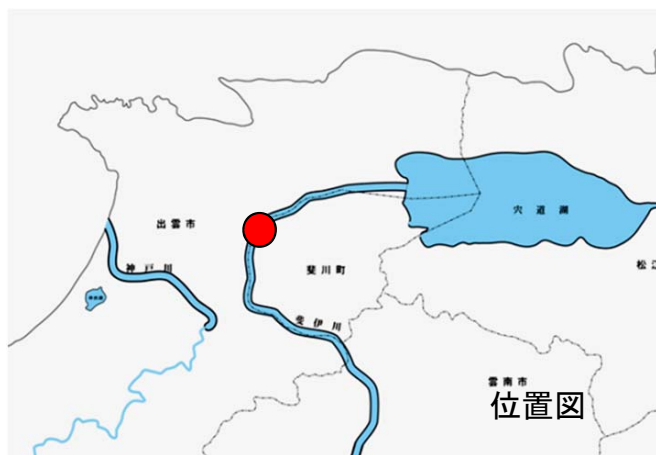
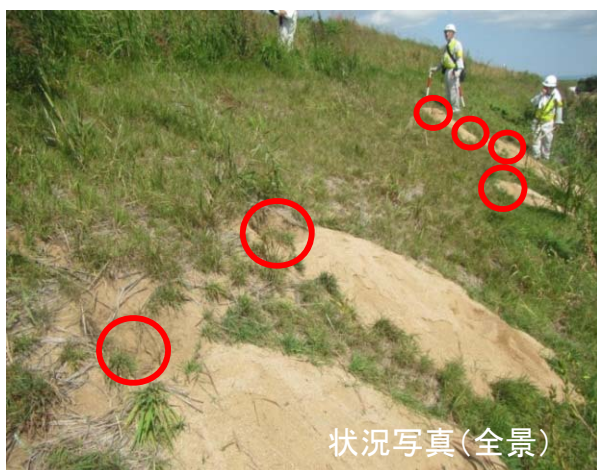
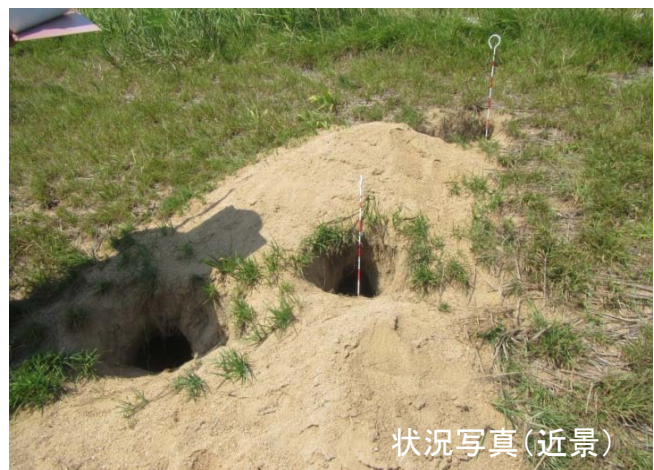
#### (1) 堤防に複数の穴

場所： 斐伊川 右岸 出雲市斐川町鳥井地先

状況： 堤防法面に穴が 6箇所発見された。  
それぞれの大きさは概ね直径30cm程度、深さは深いもので2m程度。  
動物によるものと考えられる。

対応： 10月1日(木)に、穴を土のうで塞ぐことで応急対応済み。  
出水期明け(10月20日以降)に本復旧として掘削及び再盛土を行う。

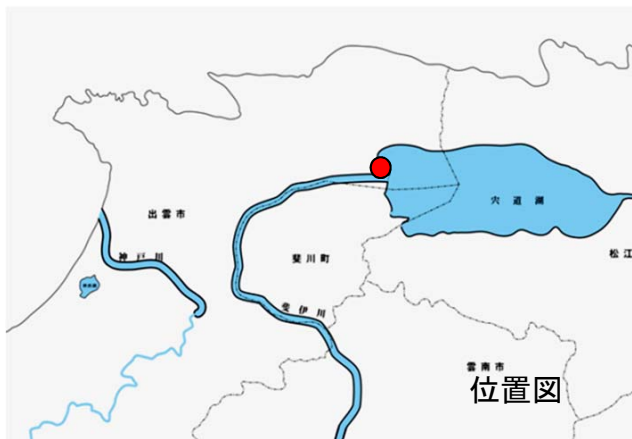
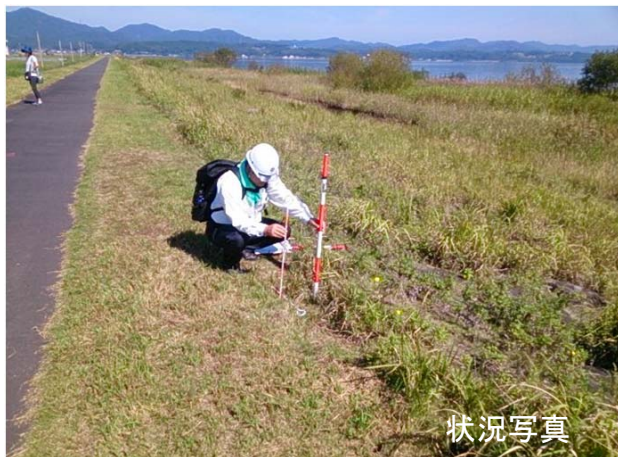
#### (3) 堤防に複数の穴

場所： 宍道湖西岸 左岸 出雲市出島町地先

状況： 堤防天端と巨石護岸の間の法面に直径10cm, 深さ30cm程度の穴が3箇所確認された。  
雨の浸透によるものと考えられる。

対応： 10月8日(木)に穴を土のうで詰めることで応急対応済み。  
その後、経過を観察する。

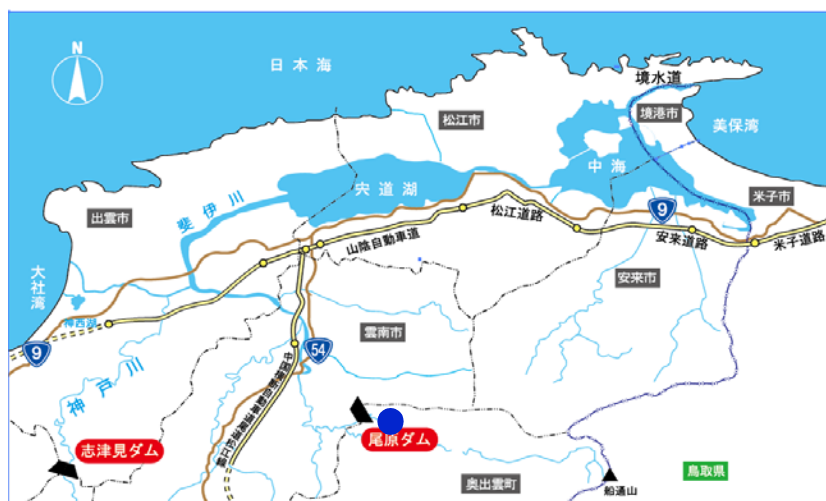
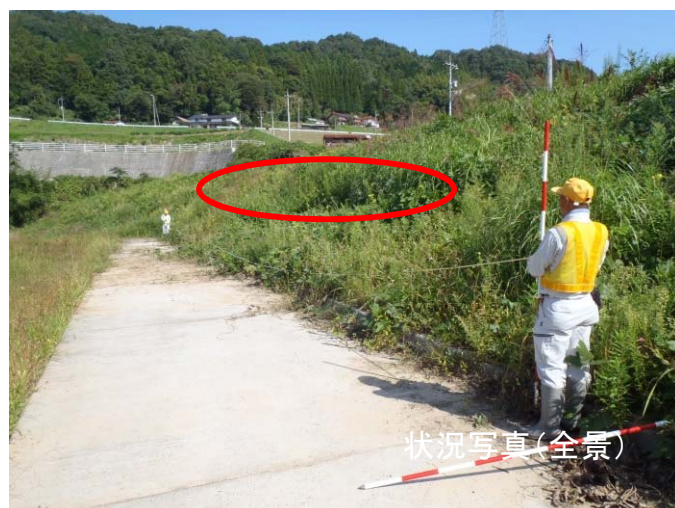
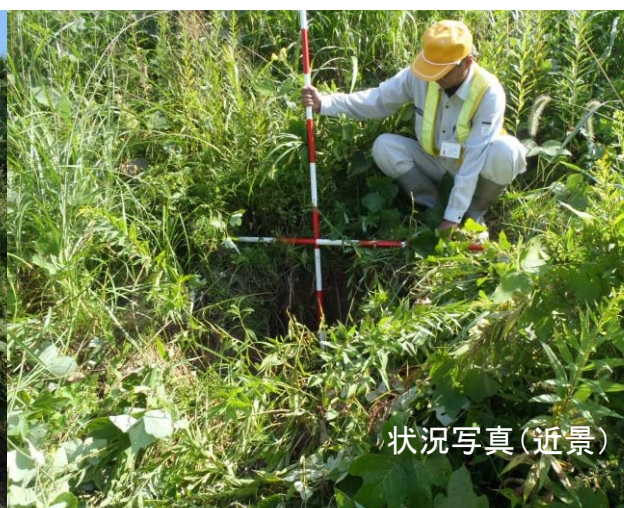
#### (4) 堤防 侵食

場所：尾原ダム貯水池 右岸 仁多郡奥出雲町矢谷地先

状況：降雨により、掘込河道の法面が侵食している。  
深いところでは0.6m近く掘れている。

対応：10月9日(金)に土のうによる応急対応を実施。(作業は10日(土)まで。)出水期明け(11月1日以降)に本復旧として掘削及び再盛土を行う。

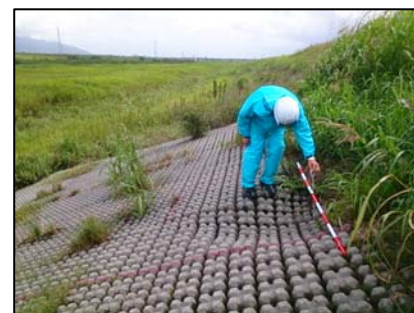
写真 高水護岸の不陸状況
