平成26年8月30日

平成26年8月豪雨による広島市内土石流発生溪流等の 緊急溪流点検結果（一次点検）について

広島市安佐北区可部町可部 (箇所番号:①-④)

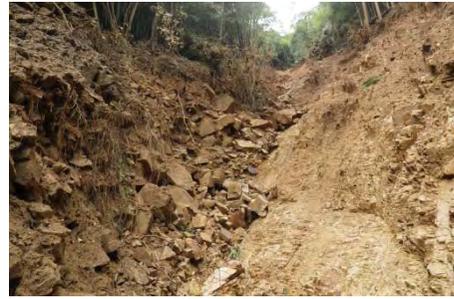
勾配の変化と土砂の堆積状況(1)

- ・住宅地付近まで1m程度の礫が流出している様子が見られる
 - ・谷出口下流の住宅地では流路の閉塞により、橋梁の上流は流路が閉塞し、河床と家屋との比高が小さくなっている
- ⇒降雨により、住宅地を泥水が流れやすい状態

点検結果A

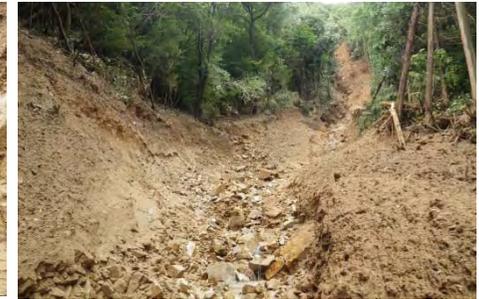
勾配の変化と土砂の堆積状況(2)

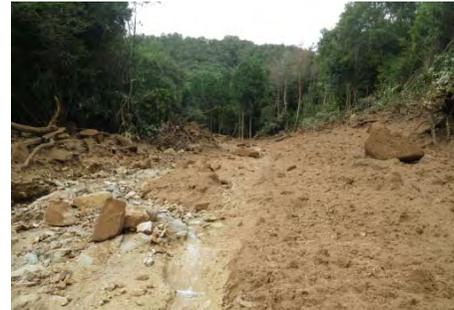
表層が流出し流路が広がった状況

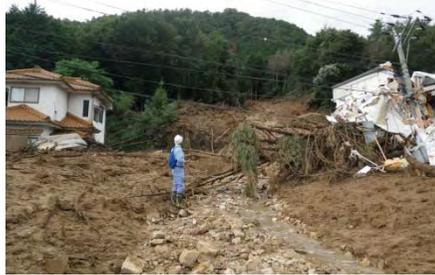
家屋の被災状況

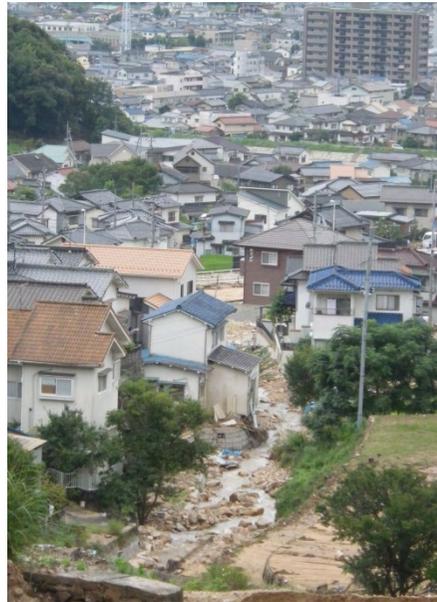
農地への土砂流出と流路の埋塞状況

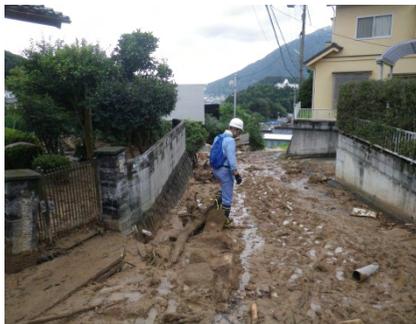
道路への土石流の流出状況

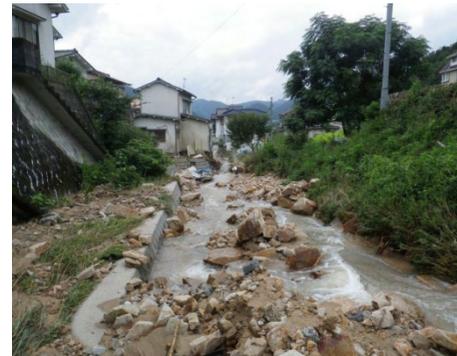
流路の埋塞状況

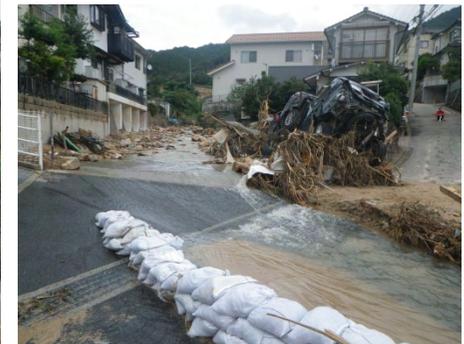
流路の閉塞により路面を水が流下する状況

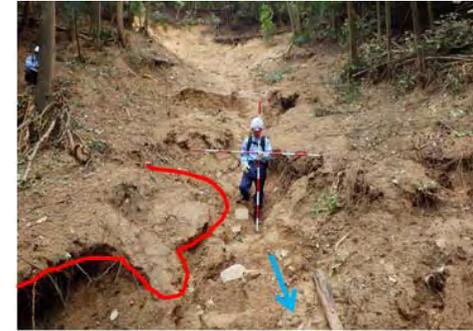
溪岸侵食、不安定土塊

源頭部付近の状況

- ・溪流内では溪岸侵食が確認される
 - ・湧水は無く、濁りは確認されなかった
 - ・溪流左岸側に斜面崩落による土砂、流木の堆積。
- ⇒流出土砂堆積物による土石流発生の影響を考慮し再調査後対応を決めるものとした

点検結果B

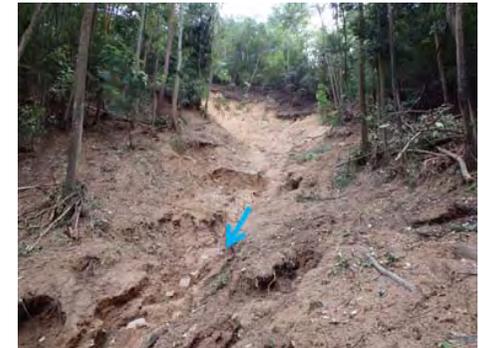
溪岸侵食による倒木状況

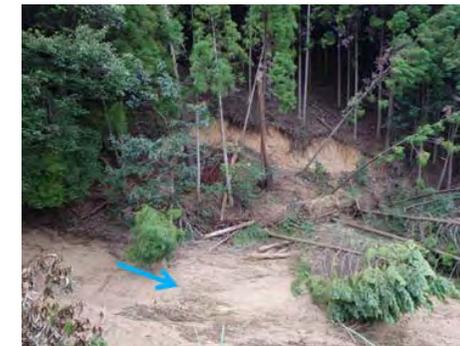
谷出口付近の状況

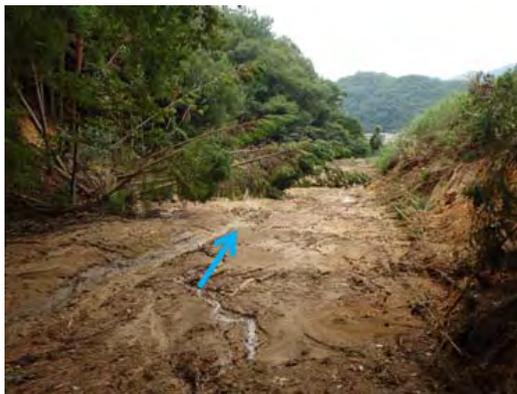
谷出口付近の状況(家屋側)

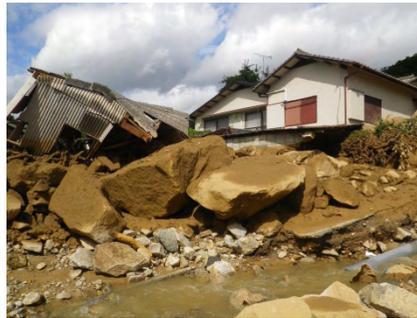
家屋の被災状況と巨石の堆積状況(1)

- ・土石流が住宅地まで到達し巨石や流木等が流出
 - ・溪岸侵食による不安定土塊を確認
- ⇒降雨により不安定土塊の流出のおそれあり

点検結果A

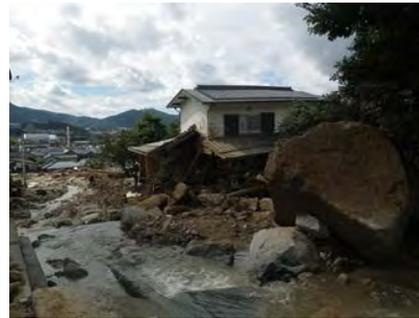
家屋の被災状況と巨石の堆積状況(2)

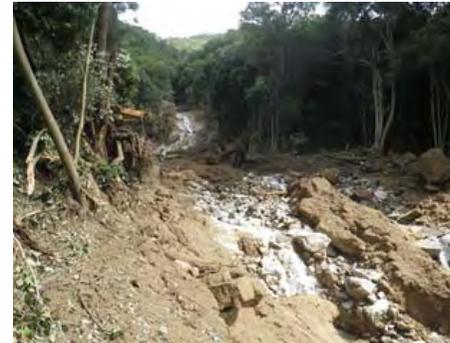
住宅地上流部の表層土流出と溪流溪岸の堆積状況

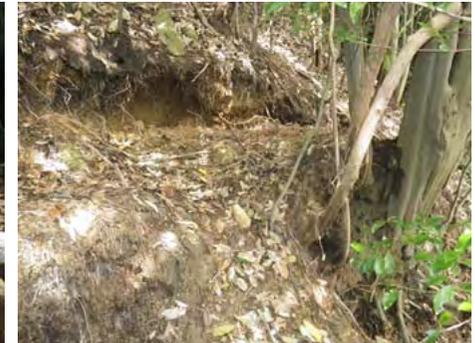
溪岸の不安定土塊の状況

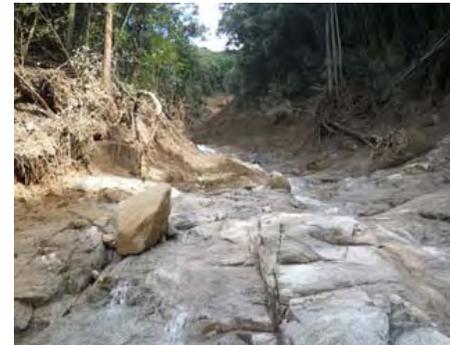
溪床の状況(1)

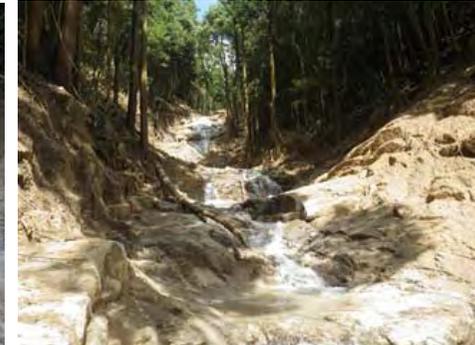
溪床の状況(2)

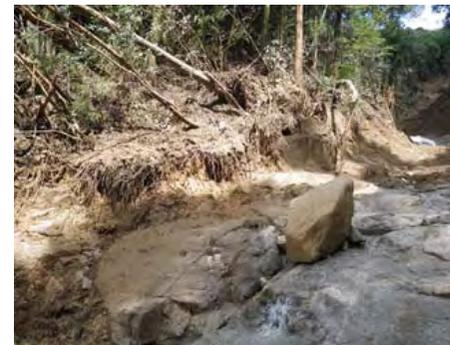
溪岸の残存土塊の状況

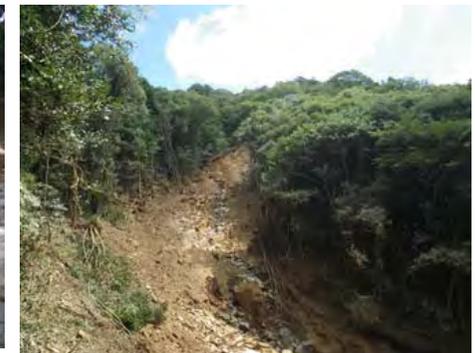
源頭部の崩壊状況

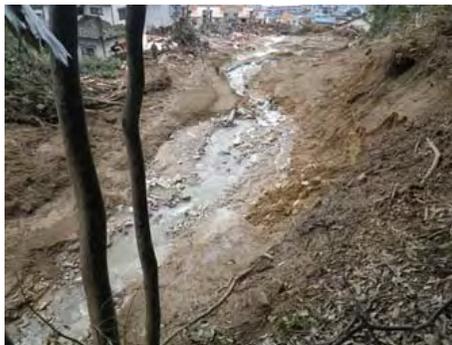
住宅地上流の流路付近の堆積状況

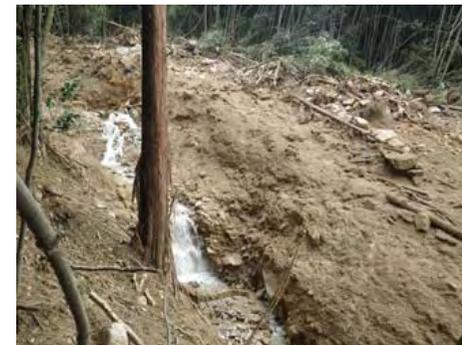
住宅地上流の流路付近の表層土流出状況

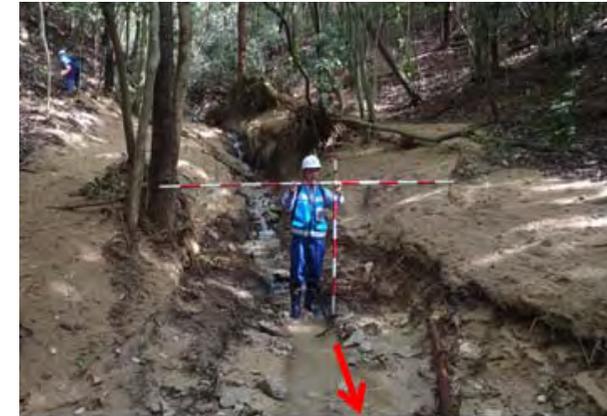
溪岸の侵食状況

- ・土砂流出があったことは確認されるが、不安定な土砂は少ない状況
- ⇒今回発生した同規模程度の土砂流出(移動)が生じる可能性は低い
- ⇒また、源頭部までの調査ができておらず、今後調査が必要

点検結果B

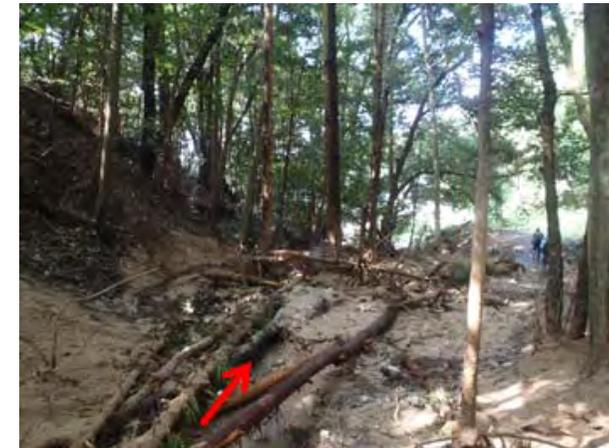
谷出口付近の堆積状況

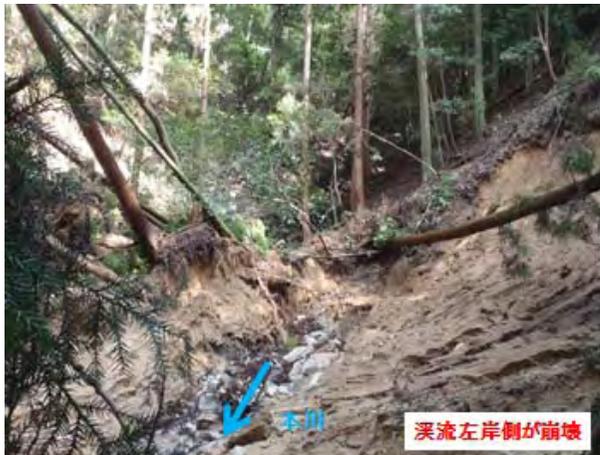
溪岸の崩壊状況(1)

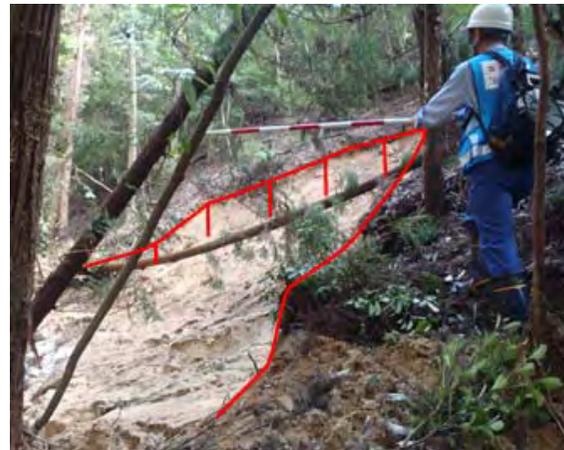
溪岸の崩壊状況(2)
