## 令和3年8月11日から19日にかけての前線による 大雨での河川の状況等を取りまとめました。

### ～中国地方整備局管内の出水概況【第2報】～

# 令和3年8月11日から19日にかけての前線による大雨 中国地方整備局管内の出水概況【第2報】 8月25日(水) 17時現在

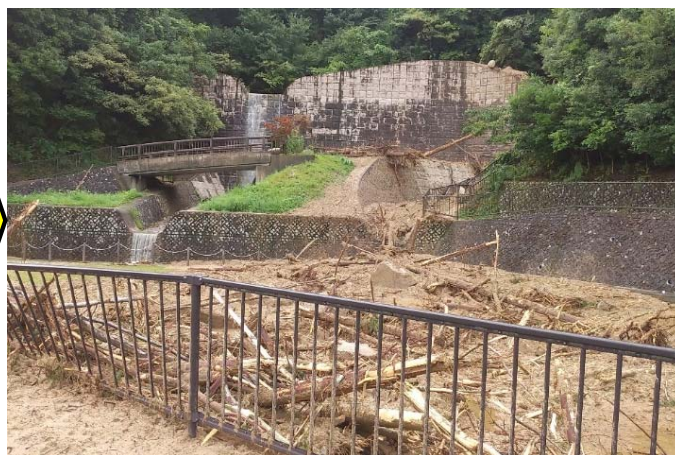
## 土石流発生直後 (R3. 8. 15撮影)

災害発生日 : 令和3年8月14日  
 降雨状況 : 累加雨量 576mm (8月12日2時～15日1時), 時間最大雨量 33mm (8月12日8時～9時) ※相田雨量観測所 (広島県)  
 崩壊状況 : 土石流捕捉量 約1,600m<sup>3</sup>  
 発生時の状況 : 8月12日からの大雨により土石流が発生したが、砂防堰堤及び遊砂地で土砂及び流木を捕捉し。  
 下流地区への被害を未然に防止した。(参考) 対象溪流の土砂災害警戒区域内の人家戸数653戸  
 現在の状況 : 8月19日から砂防堰堤下流の遊砂地に溜まった土砂や流木等の撤去を開始しました。

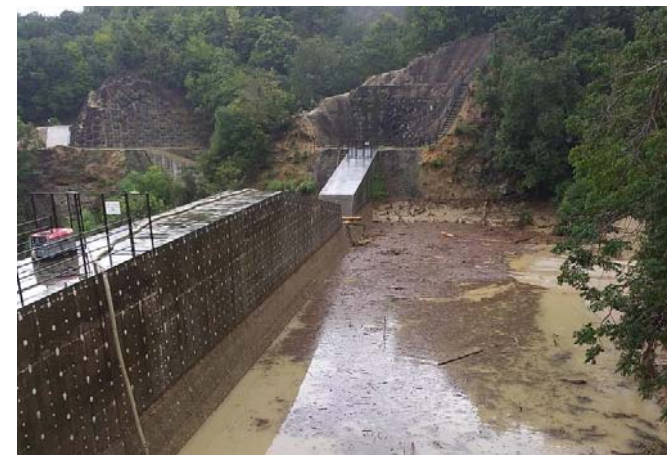
現在の状況 (R3. 8. 20撮影)

災害発生日 : 令和3年8月14日  
 降雨状況 : 累加雨量 541mm (8月12日2時～15日1時), 時間最大雨量 37mm (8月12日8時～9時) ※高瀬雨量観測所 (広島県)  
 崩壊状況 : 土石流捕捉量 調査中  
 発生時の状況 : 8月12日からの大雨により土石流が発生したが、砂防堰堤で土砂及び流木を捕捉し。  
 下流地区への被害を未然に防止した。(参考) 対象溪流の土砂災害警戒区域内の人家戸数252戸  
 現在の状況 : 砂防堰堤に溜まった土砂撤去を行うために、8月17日から準備工(ポンプ設置)を開始しました。

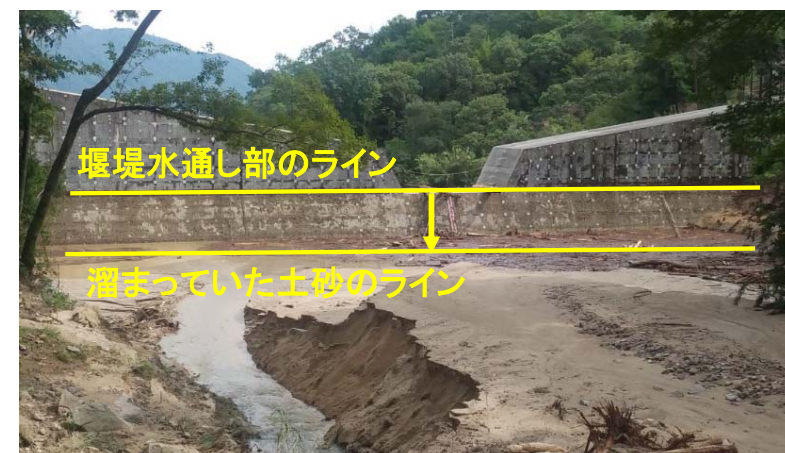
下流から見た砂防堰堤の状況

●左の写真は、8月14日14時頃の状況です。  
 堰堤裏に土砂が溜まり、堰堤に設置している水抜き穴が詰まり、水は水通しを越流しています。

●右の写真は、8月19日15時頃の状況です。  
 19日6時頃に詰まりが解消(左下写真)した水抜き穴から水が出始め、水位が2m程度下がりました。右の写真のように堰堤水通し部のラインまで土砂は堆積しておらず、満砂状態にはなっていないことを確認しました。

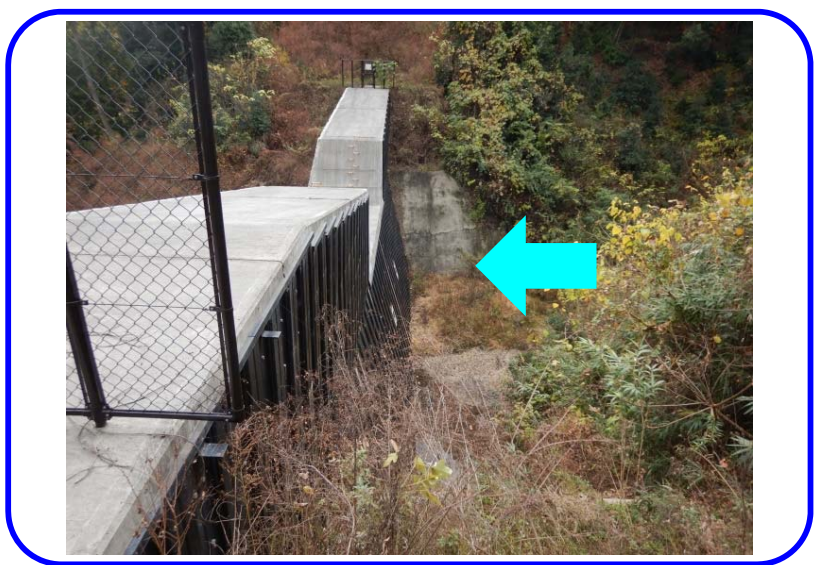
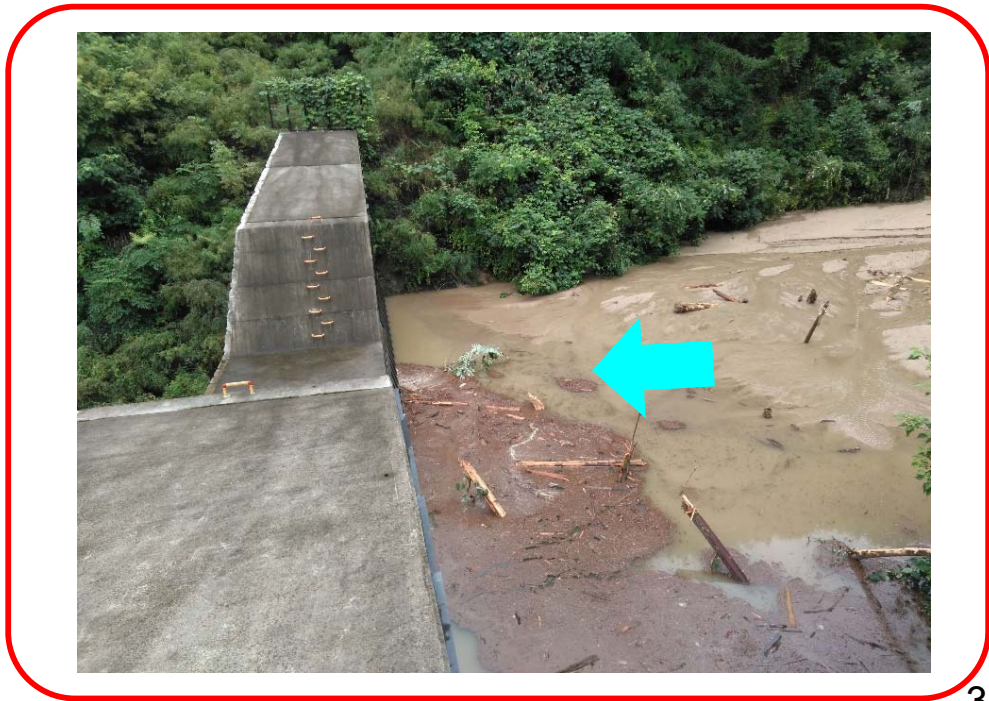
**土石流発生直後 (R3.8.17撮影)**

災害発生日：令和3年8月14日  
降雨状況：累加雨量 631mm  
(8月12日2時～15日1時)  
時間最大雨量 31mm  
(8月12日8時～9時)  
※祇園山本雨量観測所(広島県)  
発生箇所：広島県広島市安佐南区大町西2丁目  
崩壊状況：土石流捕捉量 調査中  
状況：8月12日から的大雨により土石流が発生したが、砂防堰堤で土砂及び流木を捕捉。下流地区への被害を未然に防止した。  
(参考) 対象溪流の土砂災害警戒区域内の人家戸数14戸

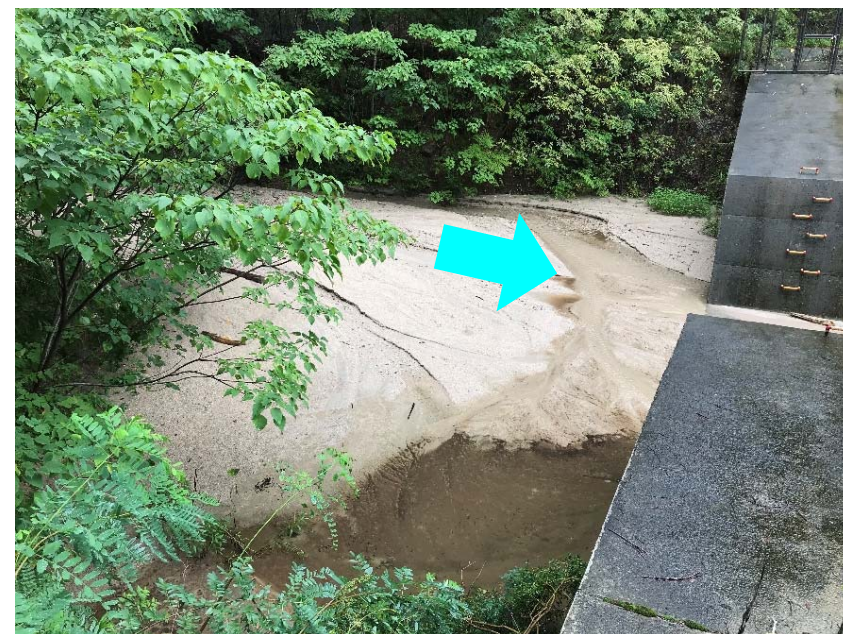
**土石流発生直後 (R3.8.17撮影)**

状況：8月12日からの大雨により土石流が発生したが、砂防堰堤で土砂及び流木を捕捉。下流地区への被害を未然に防止した。

**平成26年8月豪雨時に続いて2回目の捕捉。**
