平成19年9月26日

国道9号^{ふかうらばし}深浦橋コンクリート埋設部材の調査の実施に伴う通行規制のお知らせ

国道9号深浦橋 ふかうらばし コンクリート埋設部材の調査

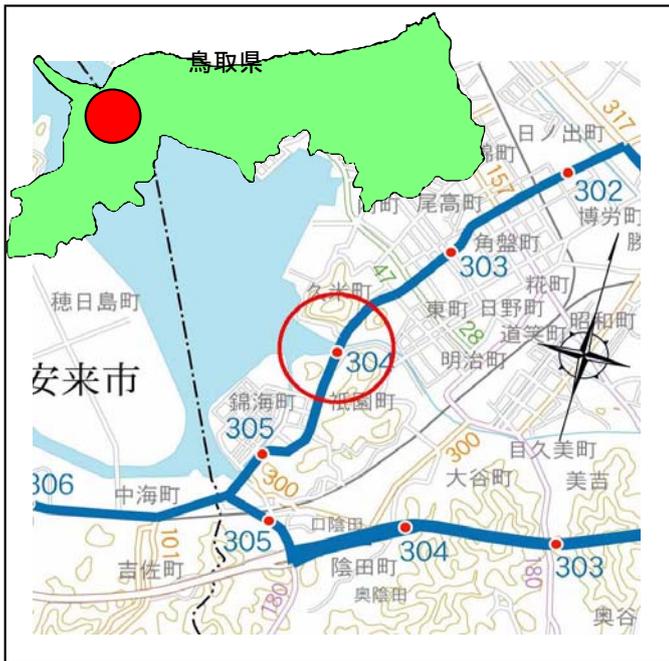
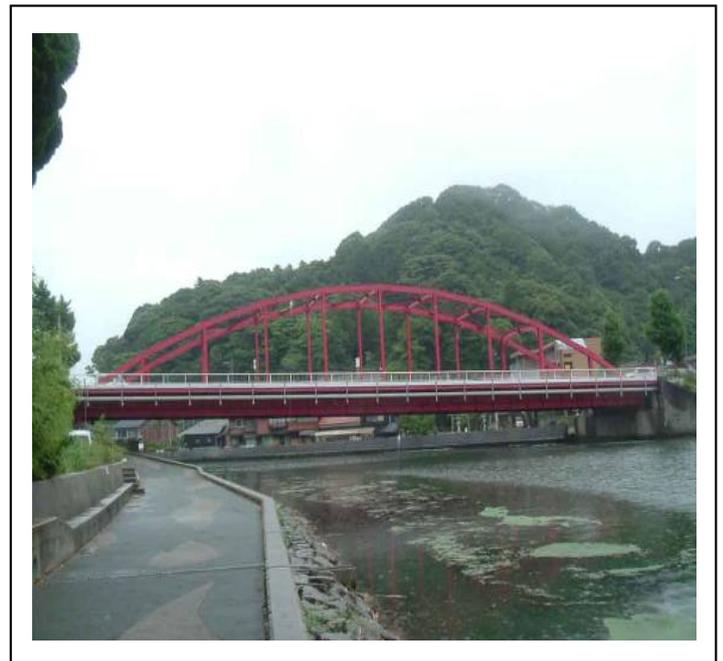
2. 調査位置

・深浦橋の目視点検の結果では、特に問題となる腐食等は確認されなかったが、コンクリート内部で鋼材の腐食が進行し、鋼材に亀裂が発生する事例が他で見られたことから、コンクリートに囲まれた部材について、コンクリートを撤去し、内部を確認します。
