管内の国道9号防護柵工事における 車両用ガードパイプ設置の施工不具合について …かし修補の請求…

防護柵設置に伴う施工不具合について

■ 工 事 名：国道9号倉吉管内防護柵工事

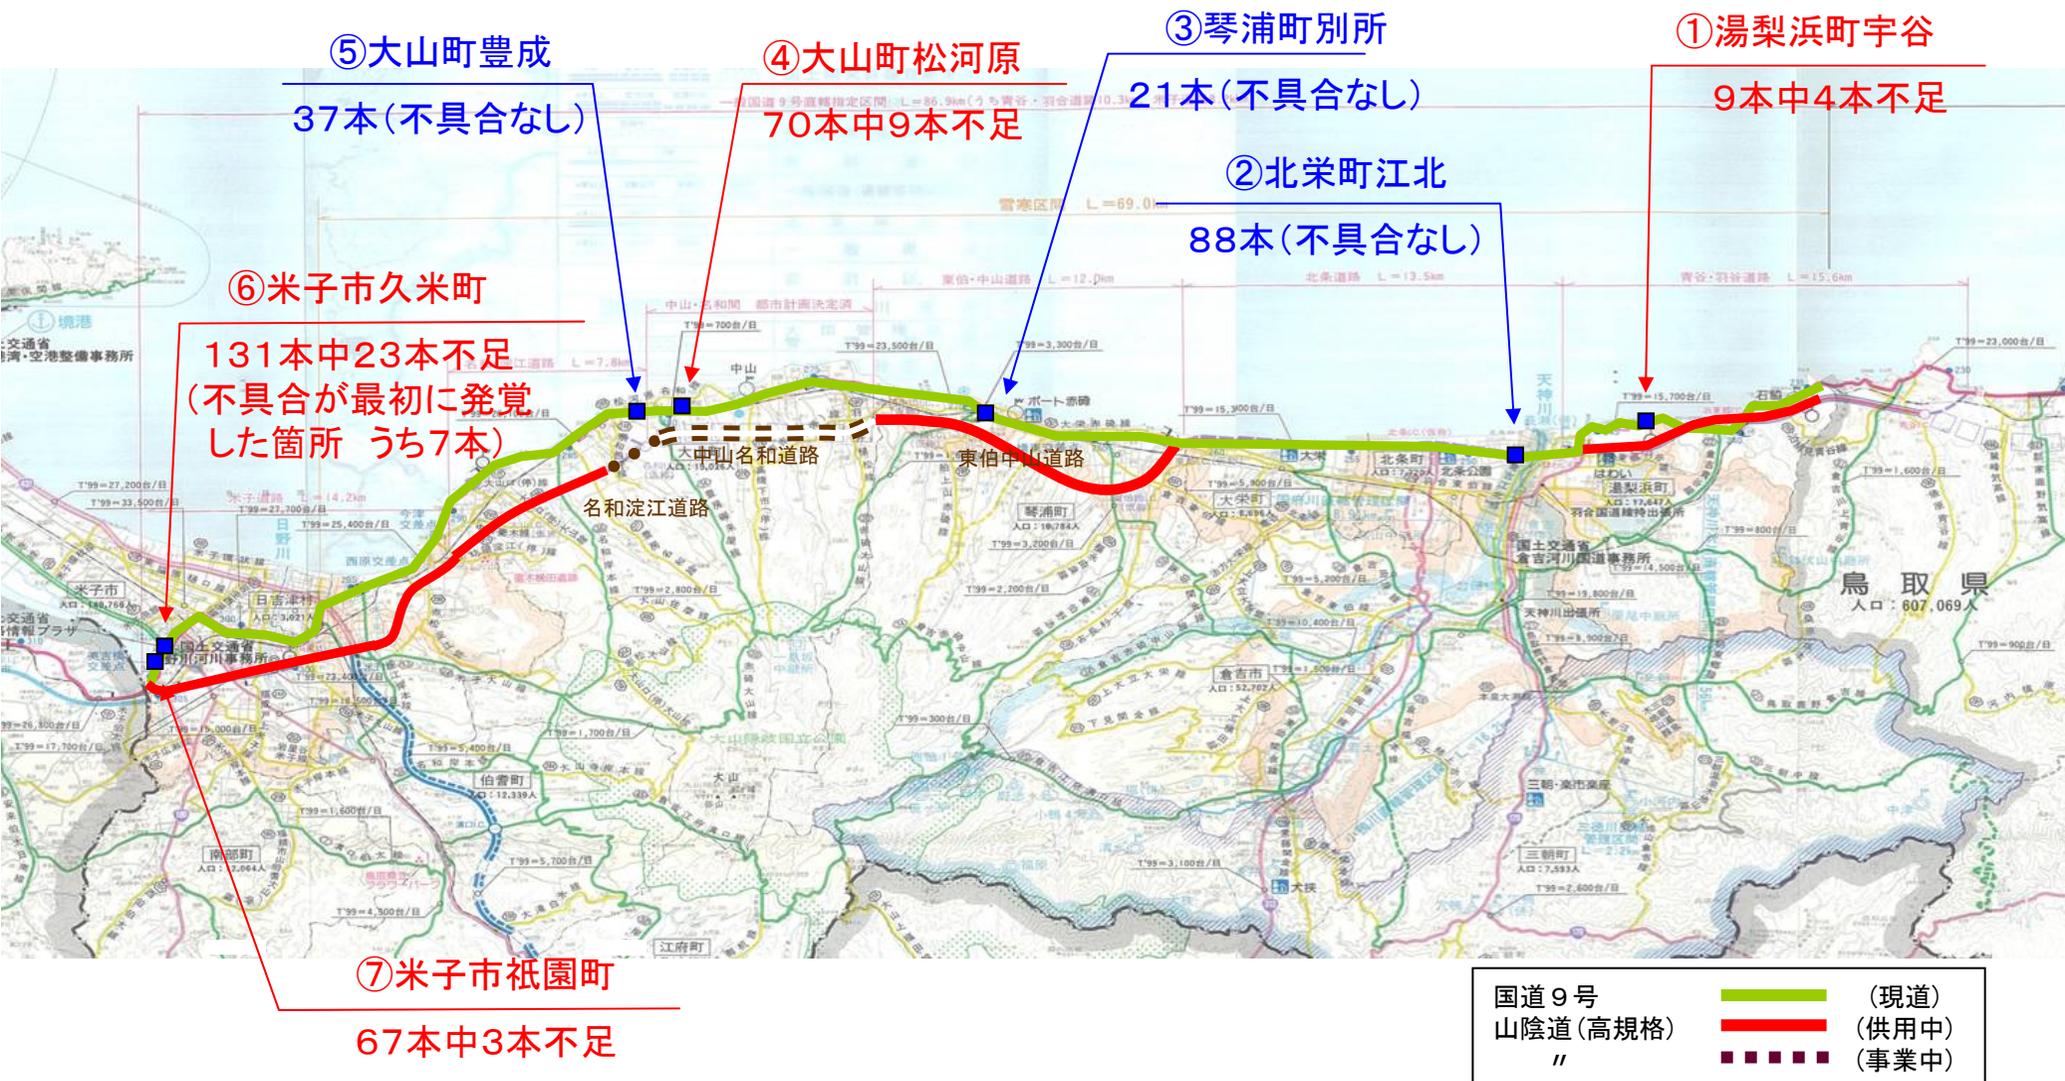
■非破壊試験による調査箇所及びガードパイプ支柱の根入れ不足判明箇所

支柱根入れ不足箇所 ①④⑥⑦

全423本中 39本不足
