国道9号橋梁の損傷状況を現地で確認します ～琴浦町内の「月の輪橋(つきのわばし)」現地確認実施～

月の輪橋の現地合同確認の実施概要

橋名：月の輪橋（つきのわ）

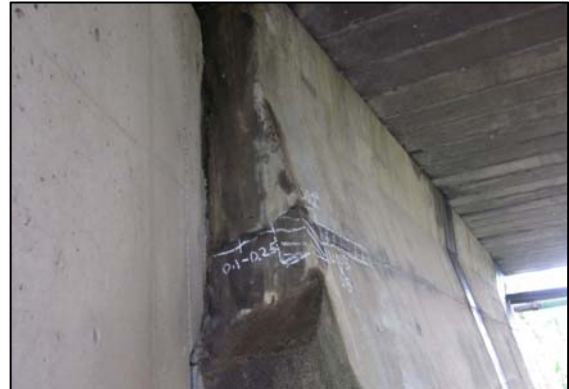
（橋台豎壁）

橋梁点検判定区分【前回H19】：B判定（主な損傷：老朽化による豎壁のひび割れ、伸縮装置の腐食・漏水）
