## 国道9号北条道路<sup>ほうじょう</sup>の工事状況について ～ 軟弱地盤対策の状況 ～

# 北条道路の工事状況

令和6年5月末現在

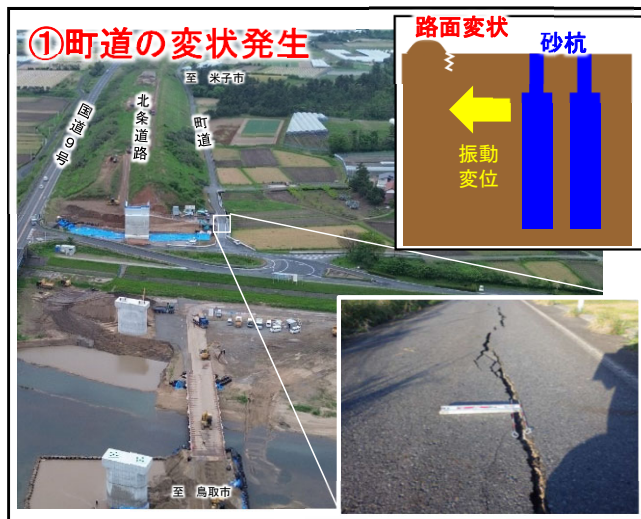
- ①町道の変状発生 ⇒ 軟弱地盤対策施工中に周辺道路(町道)へ変状が発生
- ②軟弱層の出現 ⇒ 地中から粘性土及び腐植土からなる軟弱層が出現
- ③地中障害物の出現 ⇒ 地中から転石や木根などの障害物が出現

変状抑制対策として、砂杭施工による振動・変位の影響を吸収するための変位緩衝孔を追加
