# 橋梁点検技術の向上と情報共有を目的とした 現場見学会を実施します

出雲バイパス整備に伴い、国道9号神戸橋（旧橋）の撤去を進めていますが、この度、コンクリート橋脚で発生しているASR（アルカリ骨材反応）によるひびわれについて、現場で非破壊試験等による実態調査を行うこととしています。

# 旧神戸橋について

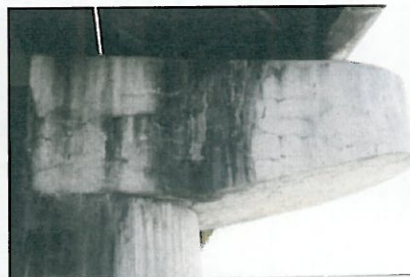
橋脚部分のひび割れ

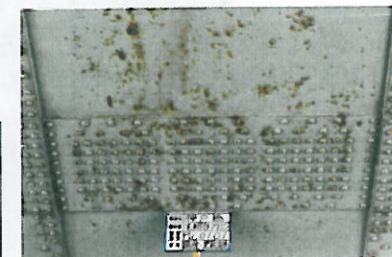
箱桁下面の腐食
