^{たね}多根橋の健全度を現地で確認します！ ～ 多根橋の状況を公開 ～

多根橋の点検の実施概要について

多根橋

橋梁の現状とその取り組みについて

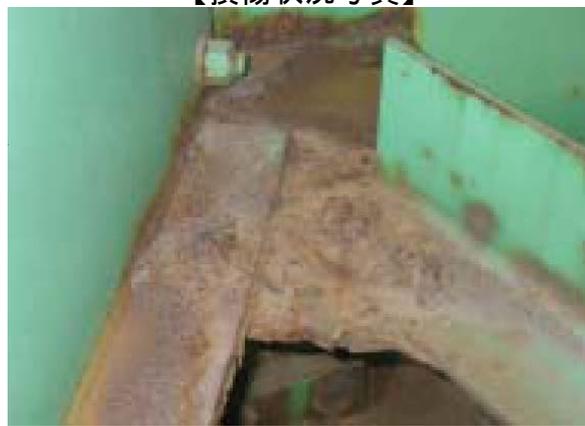
【損傷状況写真】

橋梁点検判定区分： B判定・・・状況に応じて補修を行う必要がある
（上部工の鋼部材の腐食・防食機能劣化等）

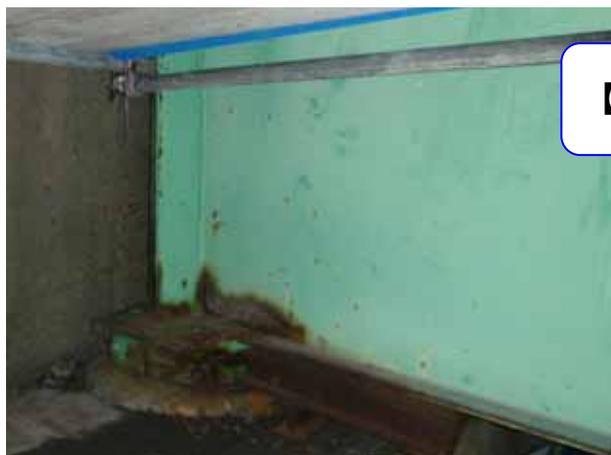
国道54号上舟津橋(E判定)の補修状況

【損傷状況】主桁腐食・欠損、支承腐食

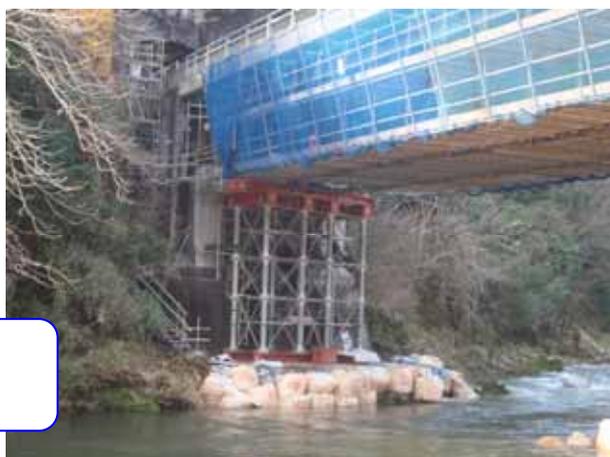
【施工中の状況】ベント仮受け状況

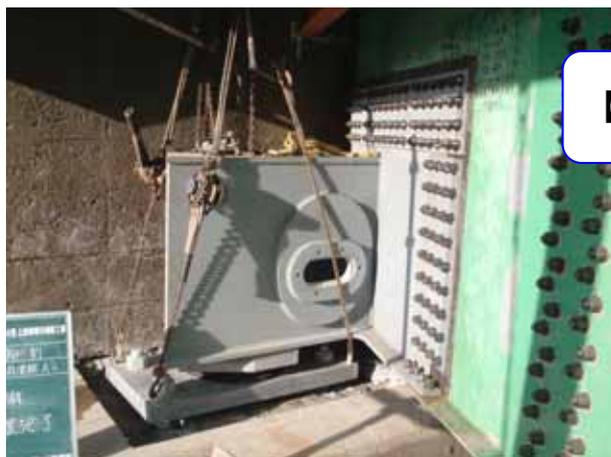
【施工中の状況】補強部材設置完了

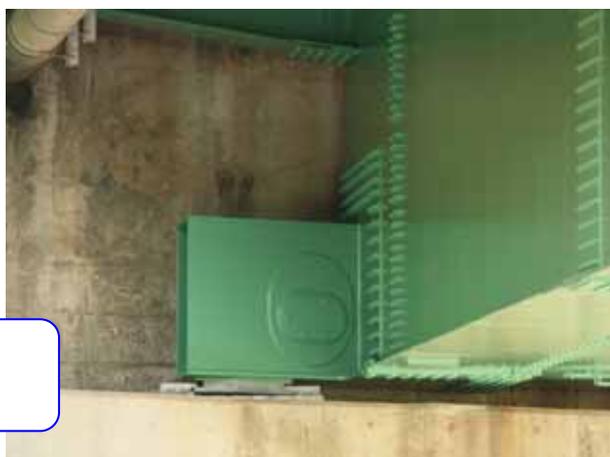
【補修完了】(H22.6)
